本四技報

Vol.35 No.115 2010.9

本州四国連絡高速道路株式会社編集

本四技報 第115号 目次

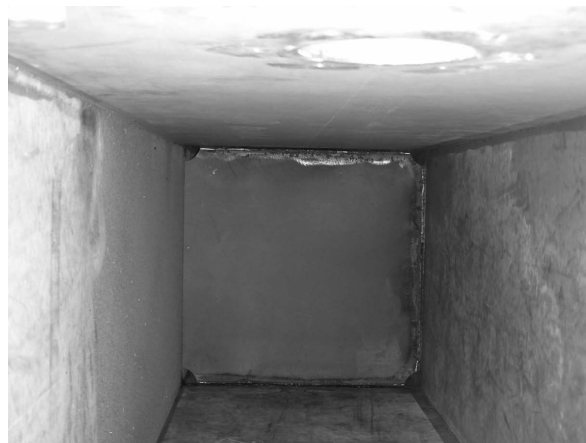
写真-3 密閉断面内の状況

トラス桁孔明に際して、清掃が容易な水溶性切削油を使用し、孔明後のかえり(内面)はハンドホールからグラインダーにて仕上げ、ウエス、マグネット・掃除機を使用し清掃した後、部材取付までの間、錆の発生及び水・埃が入らないよう養生テープにて塞いだ。なお、密閉断面内の状況を調査したところ、建設から 25 年以上経過しているが、一般部は原板ブラスト後のジンクリッチプライマーが残っており、溶接部・熱影響部についても腐食が進行している様子は全く見られず良好な状態であった。

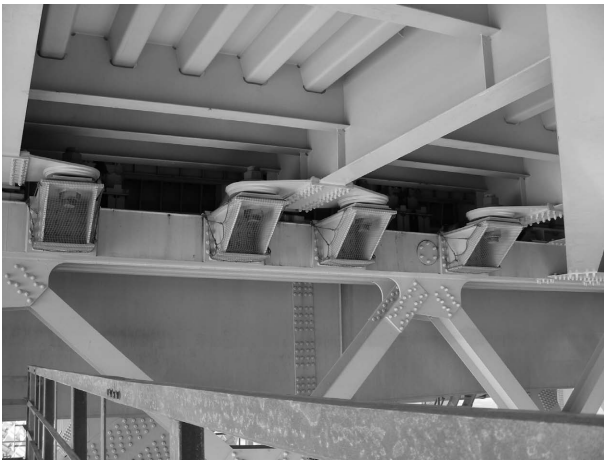
写真-5 道路桁変位制限構造設置状況
Photo 5 The displacement limiting device

また、トラス桁に縦断勾配がついているため、ブラケットの下フランジ上面に雨水等が溜まるのを防止するため、軽量エポキシ樹脂モルタルで排水勾配を確保した。

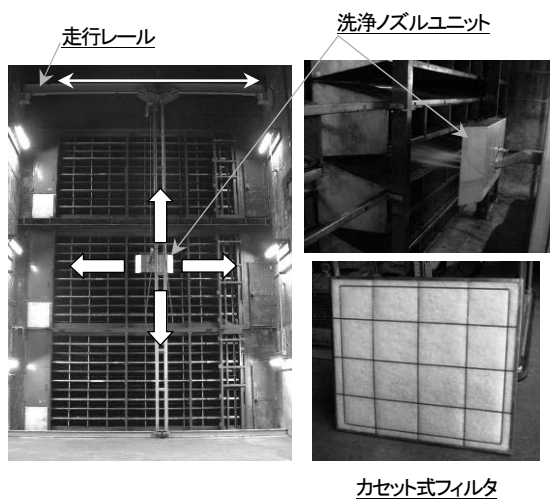
写真-1 下り線換所WJ式除塵装置
Photol Water jet filter regeneration equipment of ventilation station in south-bound Lane

洗浄ノズルユニットの水平移動は上部の走行レール上をラック・ピニオン駆動のトロリが移動する方式とし、昇降移動はノズルユニットを吊り下げた電動チェーンブロックで駆動する構造となっている(写真-1)。

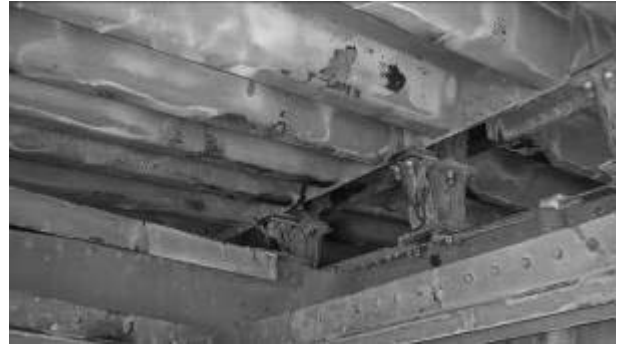
写真-3 鋼床版裏面の腐食の補修状況（北高架橋）

Photo-3 Repair of corrosion of steel deck at the North Viaduct

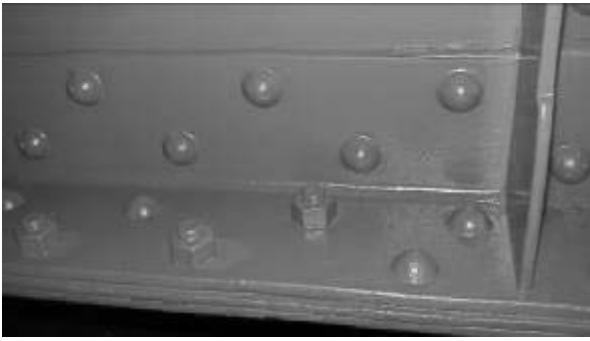
写真-6 リベットをボルトに交換した部材

Photo-6 Replacement of rivets with bolts

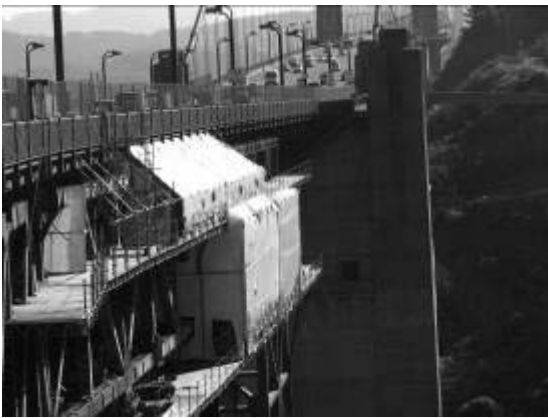
塗替塗装作業はクイックデッキというユニット式の転用足場を使用し、さらにシュリンクラップというシートで足場を覆い、塗装工場のような密閉した作業空間が確保されていた。

写真-7 北高架橋の塗替塗装作業状況

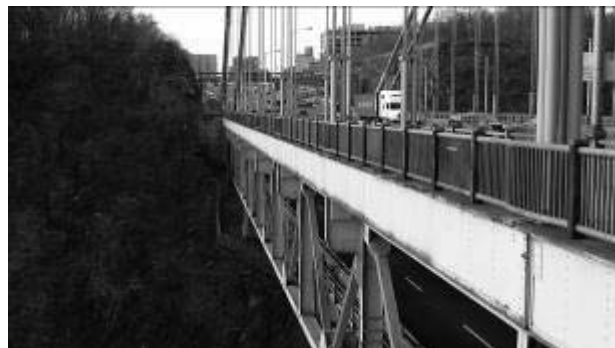
ミニウムペイントを使用しており本橋のイメージカラーとなっている。桁のエッジ部等に多少の腐食は見られるが、全体的に塗装状態は良く、タッチアップ等も実施されており適切な管理がされている。

写真-13 トラス桁部エッジ部の錆

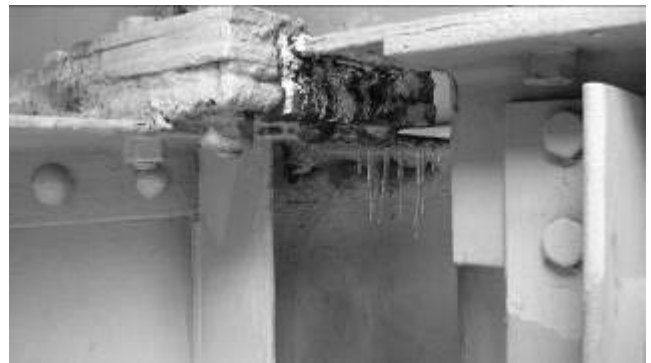
写真-16 床版縦桁支承の塗装後の発錆

床版の縦桁支承に腐食が見られているが、それ以外は腐食が見られず、頻りに手を入れられており、局部補修等もしっかり実施されている。特にリベット周りやエッジ部等の腐食し易い箇所は厚塗塗装が施されている。

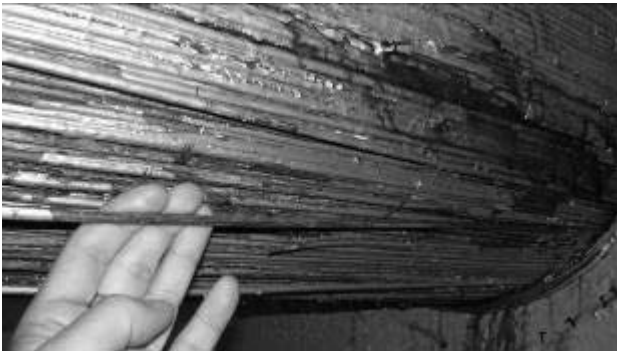
ベア・マウンテン橋のケーブルは1969年に最初の開放調査がなされており、その際に白錆の発生が確認されている。その後70年代より急に腐食が進行し1994年の開放調査では赤錆の発生とともに、ワイヤーの破断が確認されている。

写真-17 破断したワイヤー（アンカレイジ内）
Photo-17 A broken wire in an anchorage

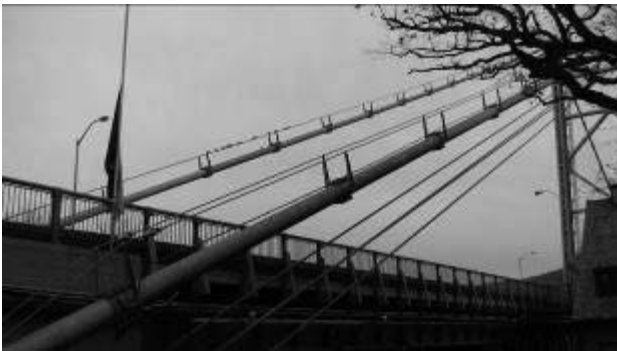
2000年～2002年にかけてケーブル全長にわたり再ラッピングと、防食対策としてケーブル内へのオイル注入を行う大規模な補修工事がなされている。2003年には側径間側の主ケーブルを補強する工事が実施され、その際に追加されたロープにひずみ計を取付け、応力の変化がモニタリングされている。また主ケーブルにはアコースティック・モニタリング・システムが導入されており、ワイヤが破断する際の音を検知出来るようにしている。このモニタリングシステム設置で、オイル注入時点で2本のワイヤの破断が確認され、オイル注入後は破断の確認はされていないとのことである。アンカレイジ内は除湿しており相対湿度40%を目標に管理されている。

写真-18 側径間部補強ケーブル（主ケーブルの下）
Photo-18 A main cable with reinforcing ropes (beneath the cable)

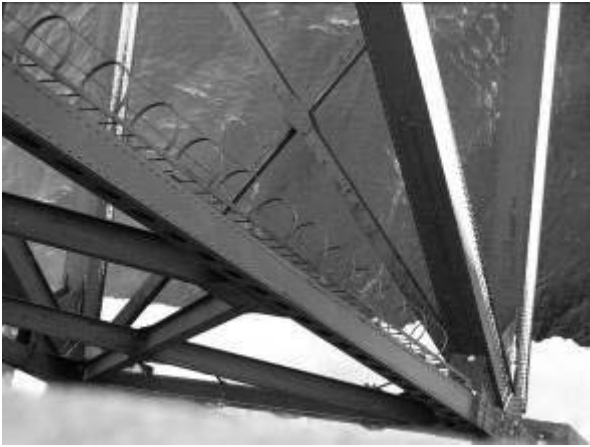
今回の調査日程が12月の厳冬季であったため、他の橋梁のように色々な部材に近接して確認する事はできなかったが、トラス部材に一部腐食は見られたものの全体的には良好な状態である。塗装については、供用後5年後から局部的な補修塗装が4～5年をかけて3サイクル実施されている。供用40年後からブラストにより旧塗膜を完全に除去する本格的な塗替塗装が実施されている。

写真-20 トラス部材の発錆状況
Photo-20 Rust on truss members

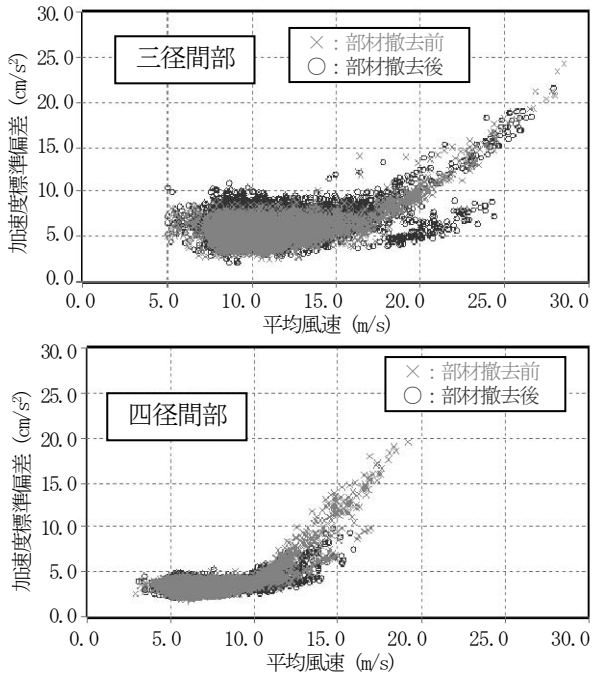
図-4 風速と加速度標準偏差の関係
Fig.4 Relation between wind velocity and SD of acceleration

図中の×印が耐風安定化部材撤去前のデータで、○印が撤去後のデータである。いずれのプロットも風速の増加に伴い加速度の標準偏差は二次曲線的な増加傾向を示しているが、耐風安定化部材の撤去による対風応答特性が悪化する傾向は見受けられなかった。
