本四技報

HONSHI TECHNICAL REPORT

Vol.36 No.117 2011.9

本四技報 第117号 目次

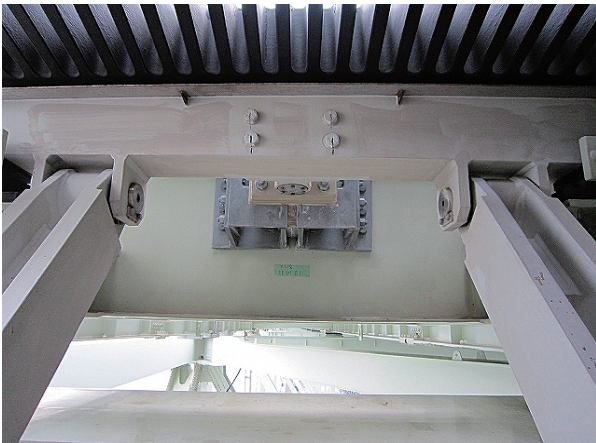
取り付け前

Before installation

取り付け後

After installation

写真-2 PCケーブル取り付け

Installation of PC cable

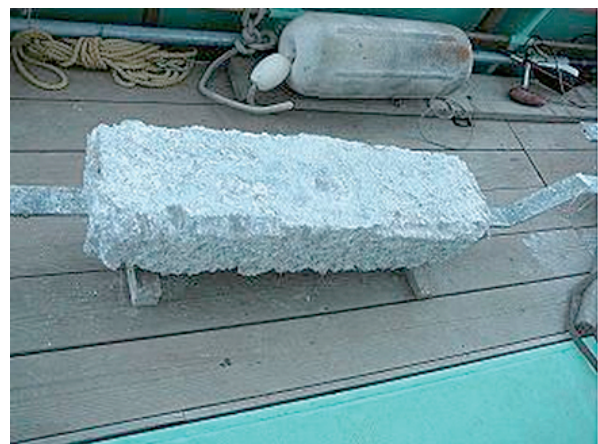
写真-10 回収した陽極 (4A)
Salvaged anode from 4A

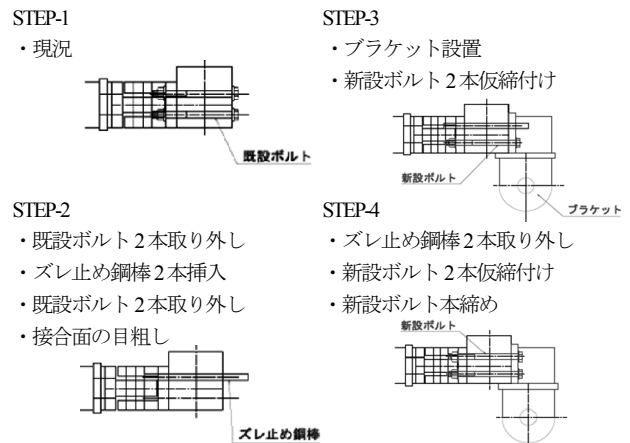
図-6 ブラケット取り付け
Fig.6 Installation of New Bracket

取付ブラケット金物の取り付けを図-6に示す。

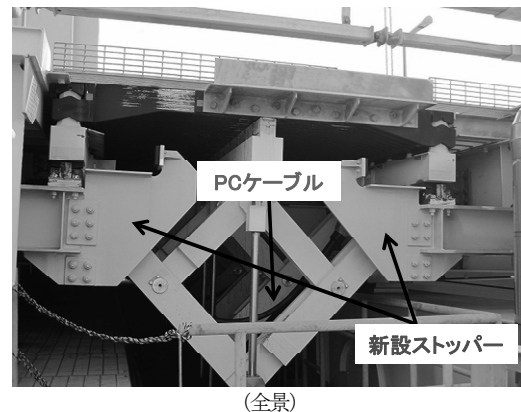
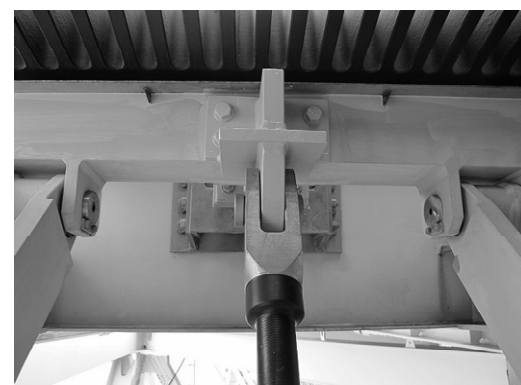
(全景)

(PCケーブル定着部)

写真-1 対策後の状況
Photo 1 Condition after Execution

対策後の状況を写真-1に示す。これら2種類の対策により、大規模地震時の目標性能を確保することができた。

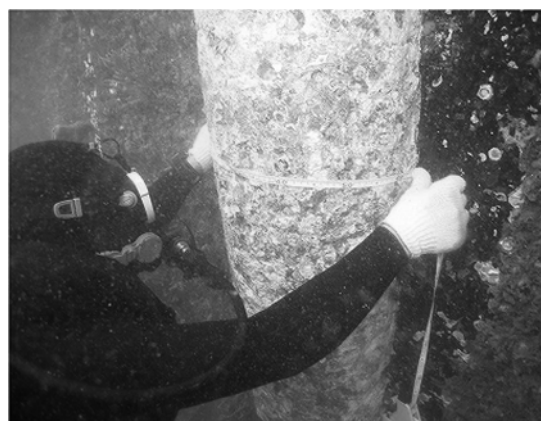
写真-3 形状寸法の計測

Photo 3 Measurement of shape dimensions

溶接により取りついている3P、5Pの陽極については、取り外しが困難なため、海中にて海生物や腐食生成物を除去後に陽極の形状寸法を計測し（写真-3）、寸法から得られる体積により残重量を想定した。

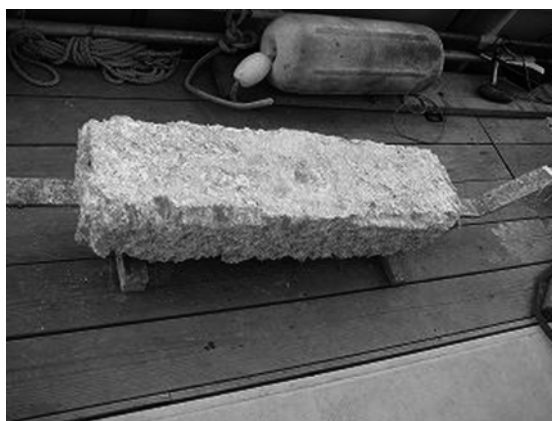
写真-4 4Aの陽極

Photo 4 Anode of 4A

海中部無塗装の4Aで消耗量から陽極寿命を算出すると、95年となり、設計で想定した50年の1.9倍という結果となった。理由としては、干満帯に被覆塗装を施していることで潮位変動に伴う発生電流の増加を防ぐことができている⁹⁾と思われる。また、写真の状況から工場製作時の無機ジンクリッチペイント(20 μ m)が残っていること、およびエレクトロコーティング(石灰質皮膜、主にCaCO₃、Mg(OH)²のコーティング)効果も影響している可能性はある。また、テストピース調査による腐食速度の結果から、一般の海中部よりも腐食環境が良い結果となったことも一因として考えられる。以上のことから設計よりも長期の防食が十分に期待できると推測される。

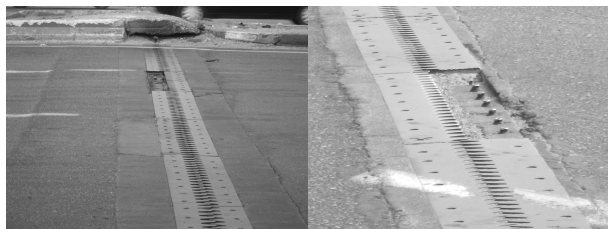
写真-2 伸縮装置の管理状態
Photo 2 Maintenance Condition of Expansion Joint

道路巡回による違法行為の是正と構造物の日常点検に対する認識が低いのか、高架橋下のゴミ廃棄場化、壊れた橋梁伸縮装置の放置、橋梁の沓回りの清掃不良、橋梁下面のコンクリートの剥離・鉄筋露出等の問題が、調査団が一見しただけで散発的に発見された。（写真-2～4）橋梁点検台帳も、紙ベースの資料が地方事務所に存在するだけで写真の添付もなく、経過観察する損傷の進行等も把握できない状況にあり、資料、データの保存がないことは今後の本技プロの実施上の懸念点である。

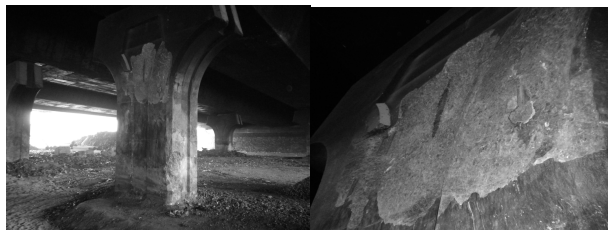
写真-3 橋脚の管理状態
Photo 3 Maintenance Condition of Bridge Pier

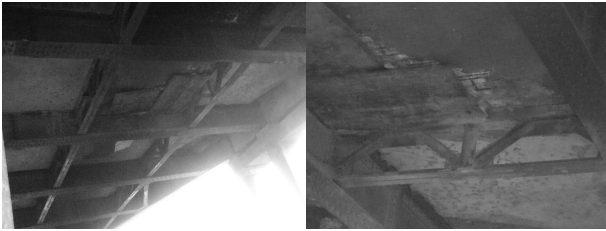
写真-4 床版の管理状態

Photo 4 Maintenance Condition of Deck Slab

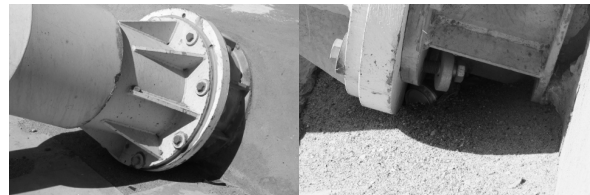
写真-10 床版定着部ボルトの緩み
Photo 10 Loosened Bolt of Deck Slab Anchorage Zone

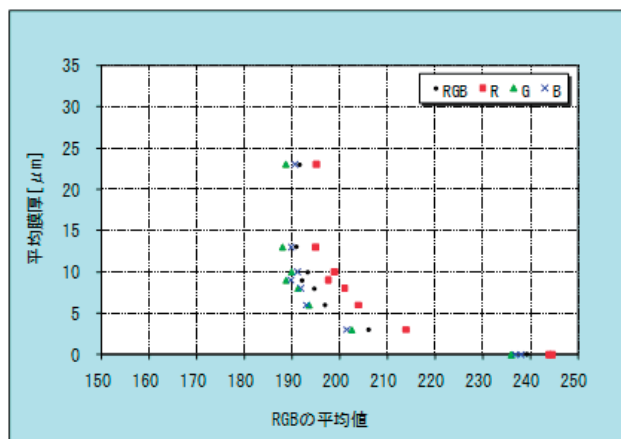
図-3 塗り板（試験体）における色調計測結果

Fig3 Tone measurement result (test piece)

・塗膜の透けに着目した色調計測において、塗り板（試験体）では上塗り塗膜厚をRGB値で把握する可能性があることが確認されたが、実橋梁では異なる傾向を示し、塗膜の色調の変化から残存する塗膜厚を推定することはできなかった。これは、実橋梁の上塗りの表面にクレーター（残存する塗膜厚が薄い部分）があっても、その周

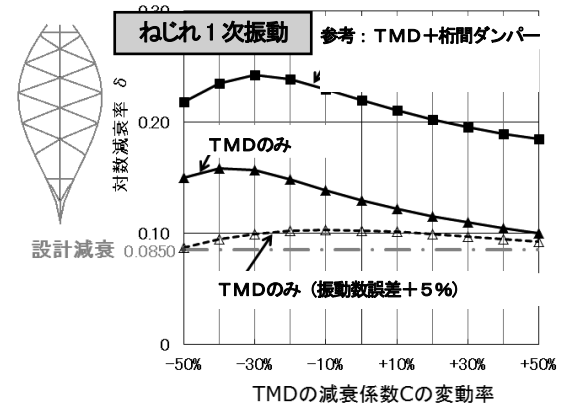
図-3 獲得減衰計算結果 (減衰係数変動の影響)

Fig.3 Results of Calculation of Logarithmic Decrement (Change of Damping Coefficient of TMD)
