# 本四技報

HONSHI TECHNICAL REPORT

Vol.42 No.129 2017.9

# 本四技報 第 129 号 目次

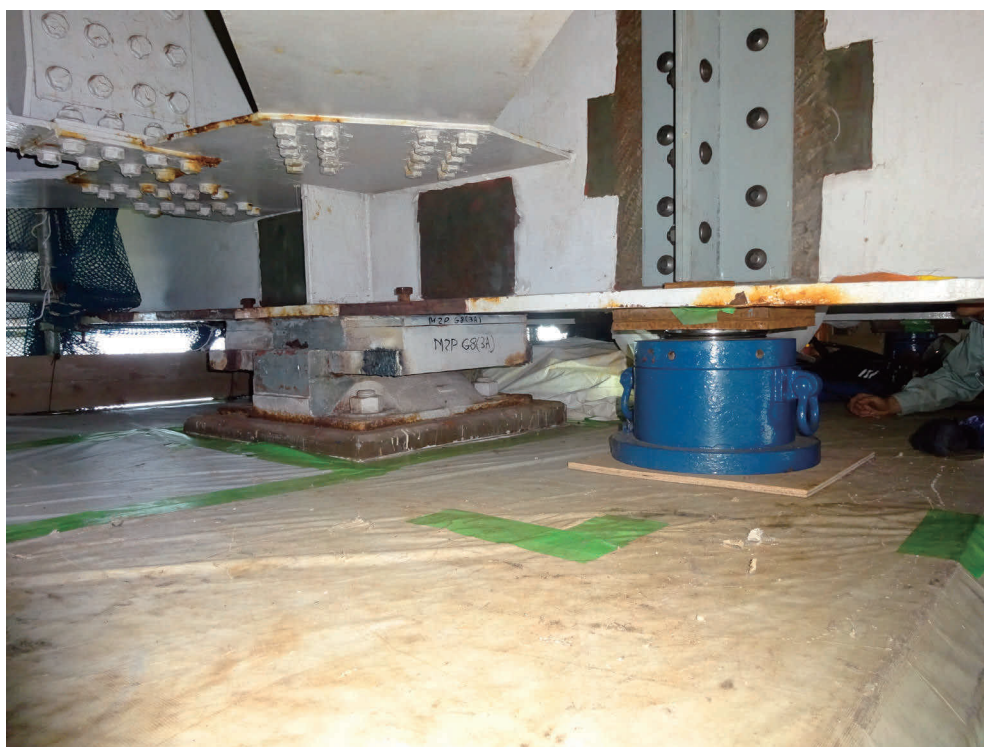
写真-2 ジャッキアップ状況

Photo 2 Jacking up the girder for bearing rehabilitation

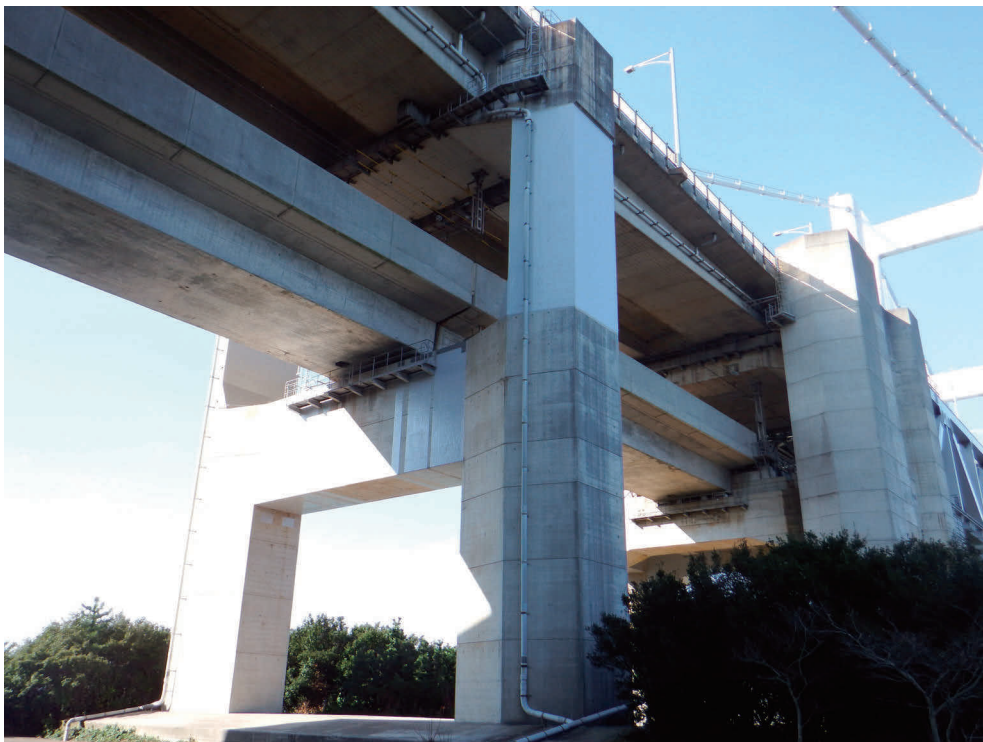
写真－3 下津井瀬戸大橋 PC 桁部の耐震補強

Photo 3 Seismic retrofit for PC-girders at an end of Simotsui-Seto Bridge

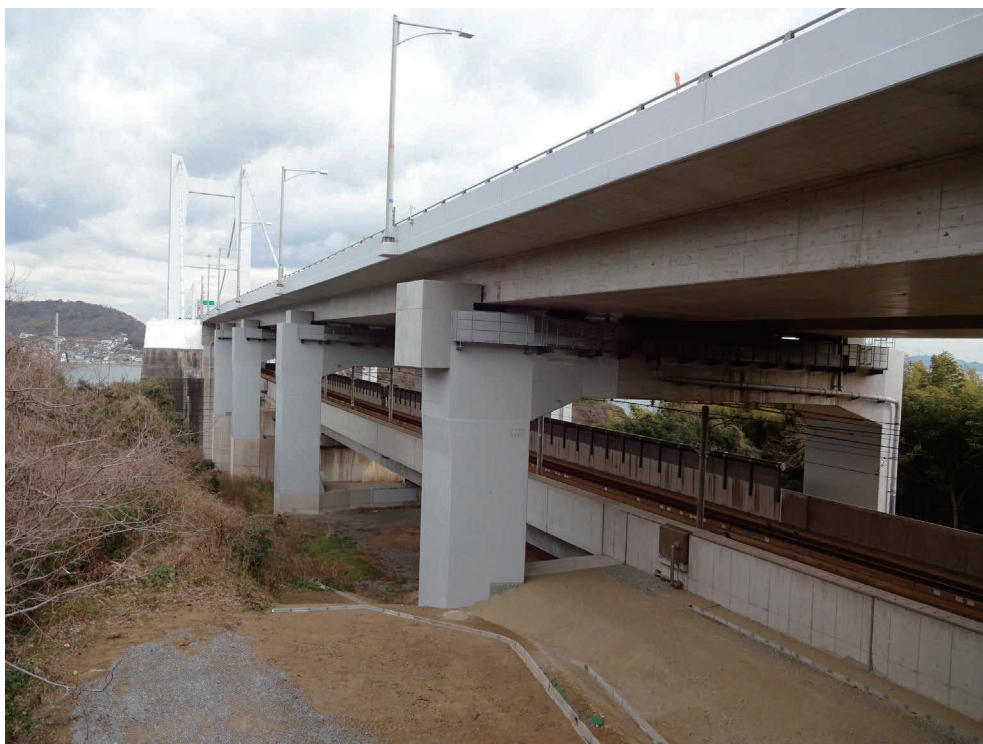
写真－4 櫃石島高架橋の耐震補強

Photo 4 Seismic retrofit for PC-girders at Hitsuishijima Viaduct

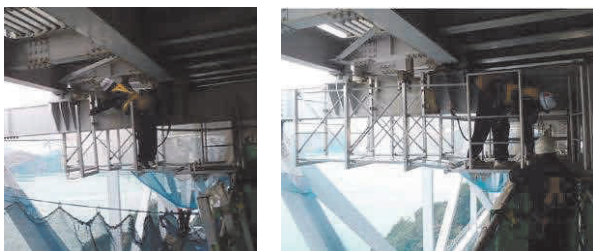
因島大橋の補剛桁には、管理路のほかには桁外面作業車が設置されているが、アプローチ率は約50%と小さい。一方、添接部、鋼床版裏面部及び縦桁支承部等、近接しにくい補剛桁の一部に局部的な腐食が発生している。このため、これら補修を安全・確実かつ効率的に行うために、新たな接近手段としてステップ足場を検討し試験施工を実施した（写真-3）。ステップ足場は、上部管理路を利用して特殊ブラケットを主横トラス上弦材に設置し、鋼製布板をはめ込むアプローチ手法である。本ステップ足場の活用により、補剛桁全体へのアプローチは約59%に改善でき、鋼床版縦桁支承の約92%の箇所と主横トラス上弦材へのアプローチが可能となる。試験の結果、ステップ足場による補修では、吊り足場の架設による補修に比べ工費が約1割削減でき、かつ足場架設時間の約半分の短縮と補修工程の短縮が図ることを確認した<sup>11)</sup>。

写真-3 ステップ足場の設置状況  
Photo 3 Setting-up of step scaffolding

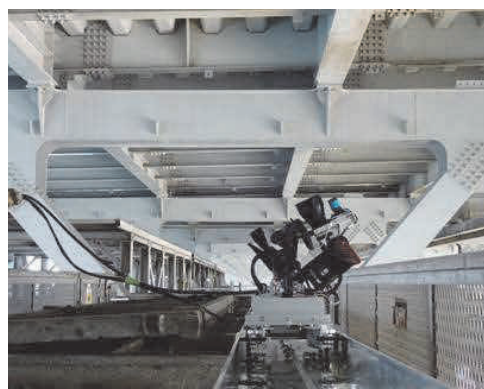
写真-4 開発した撮影装置による点検  
Photo 4 Inspection with developed device

インフラ構造物の安全性を維持するためには、定期的な検査と構造健全性評価、適切な補修が必要である。補修後には補修による応力低減効果、亀裂再発生の可能性を検証することが重要となるが、ひずみゲージ等による従来の計測法では十分な検証ができない場合がある。これに対し、近年注目されている非破壊評価手法として、赤外線サーモグラフィを用いた熱弾性応力分布計測法がある。ここでは、瀬戸大橋斜張橋の縦桁と横桁交差部の垂直補剛材に発生した疲労亀裂を対象とし、疲労亀裂の補修前後に熱弾性応力測定を行うことで、補修による応

実橋では、疲労亀裂が発生した垂直補剛材に対し、溶接部の応力低減及び応力集中箇所を溶接部から母材部に移すことを目的とした補修を行っている。その補修施工の際に、総重量約200kNの荷重車を走らせ、計測箇所直上の車線を80km/hで通過した際の熱弾性応力変動を赤外線サーモグラフィにより計測した。補修施工は、1)ウェブギャップ板への半円切り欠き、2)溶接部の疲労亀裂除去、再溶接と溶接部止端仕上げ（以下「再溶接」という。）の順で行った。半円切り欠き施工前後のウェブギャップ板の形状を図-15に示す。

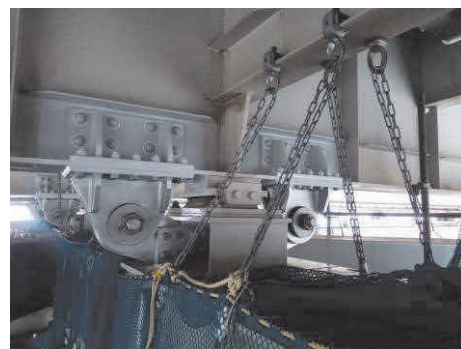
写真-5 道路桁支承補強（与島橋）  
Photo 5 Seismic Retrofit for Road Deck Bearing

テイの補強は不要と考え、損傷する道路桁支承とそれに関連する部材を対象とした補強設計<sup>4)</sup>を行った。図-18に補強例<sup>4)</sup>を示す。斜張橋2橋は耐震性照査の結果、損傷が確認された部材は横トラス下弦材数カ所のみであった。地震時に作用する圧縮力による局部座屈に伴う損傷であるため、当該部材の座屈パラメータを改善するために、補強リブを取り付ける補強を実施する予定である。吊橋及び斜張橋各橋の損傷数に比較して、トラス橋（特に、櫃石島高架橋トラス部と与島橋2径間部）には多くの損傷が生じることが確認された。櫃石島高架橋トラス部<sup>4)</sup>においては、橋梁全体系を考慮した耐震性向上を検討した結果、鉄道が供用する橋として初めてトラス桁支承の免震化を採用することにより、補強不可能部材の損傷を回避することが可能となり、また、鉄道上空の作業を大幅に軽減することができた。同様に、多くの損傷箇所が確認された与島橋2径間部<sup>4)</sup>においても、橋梁全体系における長周期化・減衰性の付与を検討した結果、道路桁支承による反力分散化により、トラス橋に作用する地震力を軽減できることが確認でき、補強不可能部材の損傷を回避することができた。一方、与島橋3径間部<sup>4)</sup>は、前2橋とは振動特性が異なる（固有周期が長い）ことから、損傷箇所数が比較的少なく、損傷箇所（トラス部材や道路桁支承（写真-5））を直接補強することにより耐震性の向上を図った。番の州高架橋トラス部<sup>4)</sup>は、吊橋アンカレイジを固定端とする挙動により、損傷部材数が多かったが、制震ダンパー（写真-6）を設置することにより、橋軸方向の地震力を軽減することが可能となり、残った損傷箇所を補強することにより、耐震補強策とした。一方、これら長大橋をつなぐ高架橋<sup>4)</sup>においては、一般の道路橋と同様、橋脚のせん断補強（写真-7）、支承補強、落橋防止システムの設置などが必要となる箇所が多数確認された。櫃石島高架橋や岩黒島高架橋においては、橋脚補強として、炭素繊維巻立てもしくはアラミド繊維巻立てを実施することにした。しかし、地盤条件の違いから、これら2橋とは異なり、番の州高架橋の補強数量はわずかであることが確認できた。

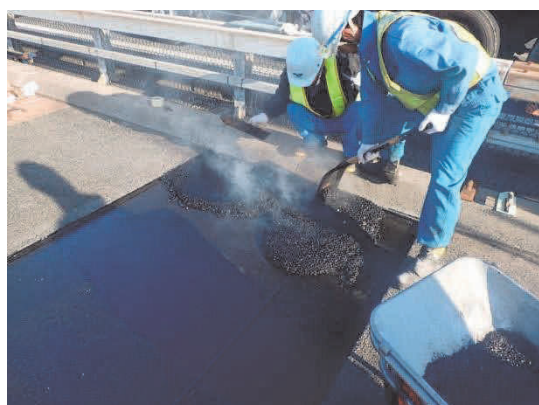
写真-8 グースアスファルトによる部分補修  
Photo 8 Partial re-pavement by guss asphalt

これまでの本四高速における鋼床版グースアスファルトの変状は局部的なもの（小規模なブリスタリング等）が主となっている。このため、変状箇所の補修はグースアスファルトの毀損範囲を部分的に打ち替えることを基本としている（写真-8）。この場合、既設健全部と新設部との打ち継ぎ部の止水対策（水密性確保）が重要課

題となる。また、既設同等のグースアスファルトで補修する場合、その製造単位、クッカー車による運搬単位から不経済となることが多いため、施工性・経済性等にす

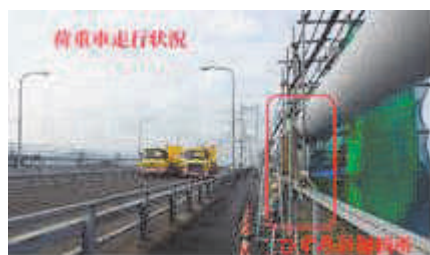
現在の縦締め形式バンドボルト軸力管理手法としては、滑り照査に加えてボルト軸力変動の照査が必要とされている。これは、ボルト軸力が抜けるとハンガー張力に応じてボルトに付加軸力が発生し、疲労損傷が懸念されるためである。ここで、軸力変動の照査は、設計時のL活荷重によるハンガー張力を照査時の作用力としており、実橋の疲労照査では過大となっている可能性がある。このため、実橋計測によりハンガー張力及びバンドボルト軸力の変動量を把握することとした（写真-11）。

写真-11 実橋計測状況  
Photo 11 Actual measurement

実橋での計測の結果、1)ボルト導入軸力が小さい（軸力が抜けた状態）とボルトの付加応力は大きくなる、2)ただし、その応力範囲は小さく疲労が懸念されるレベルではない、と考えられるデータが得られた。このことを踏まえた上で、管理マニュアルの整備に向けて現在作業中である。

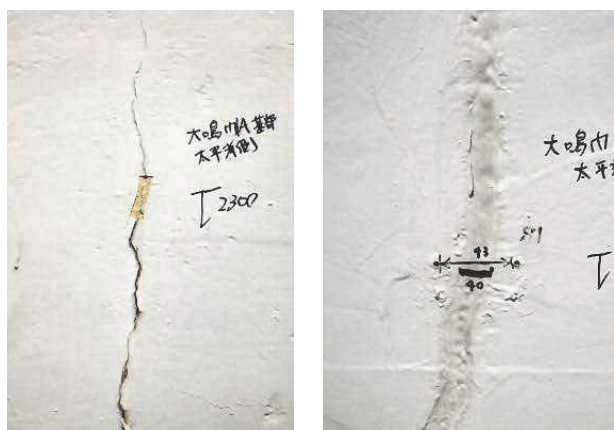
写真-1 計測対象ひび割れ

(a) N1A-1 (a) N1A-1  
(b) N1A-2 (補修履歴有) (b) N1A-2 (with repair history)

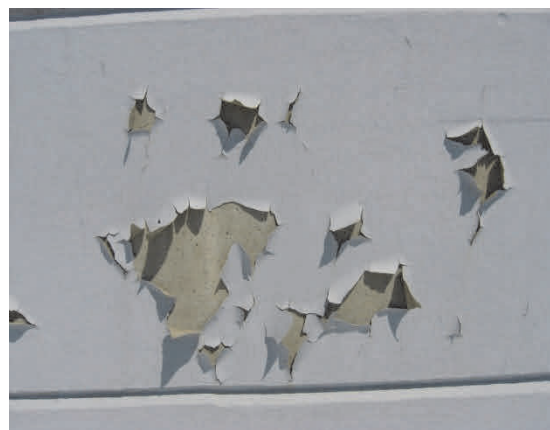
写真-3 ふくれからはがれに進行した表面被覆

表面被覆の変状として、初期にふくれが生じ、その後はがれとなるケースが確認されている（写真-3）。こういったふくれについては、内部に水が滞水していることが多く、またこの変状の直下にはひび割れが存在していることが多い。このことから、ひび割れを通してコンクリート内部の水が塗膜との境界部に供給され付着力を

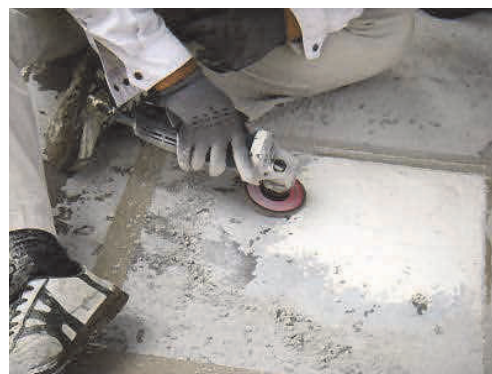
写真-4 グラインダーによる素地調整  
Photo 4 Surface preparation by grinder

既設のアクリルゴム系塗膜をグラインダー（写真-4）又は高圧洗浄（写真-5）によって素地調整を行った後、アクリルゴム系塗膜を塗り重ね、その付着強度を計測して比較を行った。

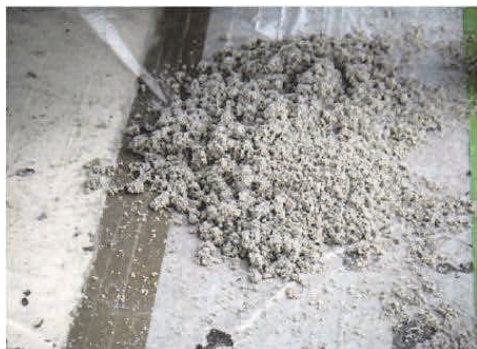
グラインダーによる素地調整は、既設のアクリルゴム表面を乱し、ゴムの削りカス（写真－6）が表面に付着するために塗替え塗膜の付着強度が低下したものと考えられる。高圧洗浄では削りカスなどの付着は発生しないが、上塗りを完全に除去するケース No.9（写真－7）では、洗浄時間が長くなり既設塗膜に剥離などの損傷が発生し、付着強度が低下することが考えられる。また、施工時間については、グラインダーによる素地調整は高圧洗浄で上塗り劣化部のみ除去する方法の数倍の時間を要した。

写真－6 グラインダーの素地調整による削りカス  
Photo 6 Residues after surface preparation by grinder

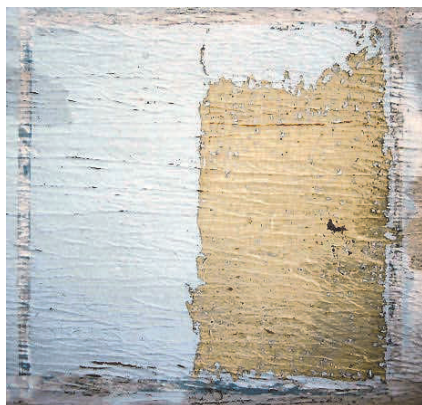
写真－7 高圧洗浄による素地調整  
（左：ケース 8、右：ケース 9）  
Photo 7 Surface preparation by water jet (left: case 8, right: case 9)

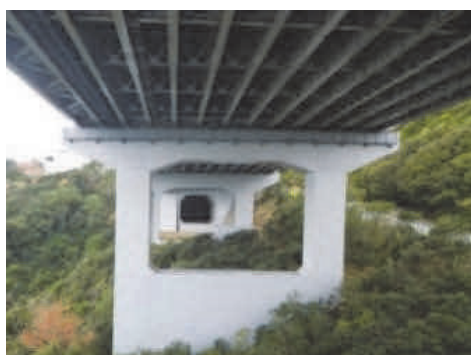
写真-1 孫崎高架橋

孫崎高架橋(写真-1)は、大鳴門橋の四国側の取付高架橋で供用後32年が経過している。鳴門海峡に面した腐食環境の厳しい場所に位置する橋長134mの鋼3径間連続非合成鉄桁橋で、14主桁を有するため、部材数や塗装面積が大きく、平成11年度に塗替塗装を実施したものの、主桁フランジ添接部に多くの腐食が発生している。特に支承(BP-A支承)の腐食が顕著(写真-2)で、中間橋脚の可動支承28基(14基×2橋脚)の機能が腐食堆積物等の固着により固定化しており、この状態ではレベル2地震動時に柱のせん断力に対する耐荷力が不足することを確認している。本文では、中間橋脚にある固定化した28基の可動支承の機能回復を図るために実施した外観調査、上沓の交換及び下沓の防せい工と、支承補修前後に実施した挙動調査結果について報告する。

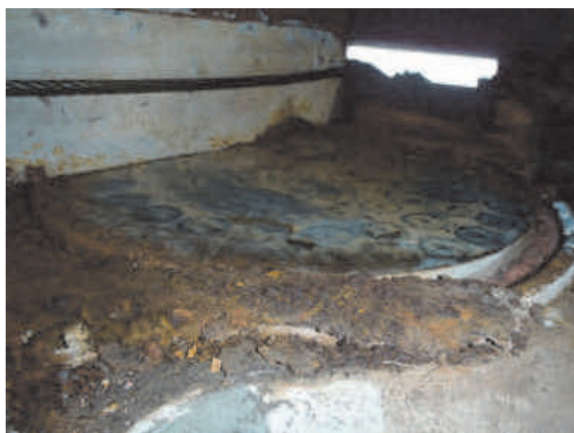
写真-3 上沓下沓間のさび等の状況  
Photo 3 Corrosion between top and bottom bearing

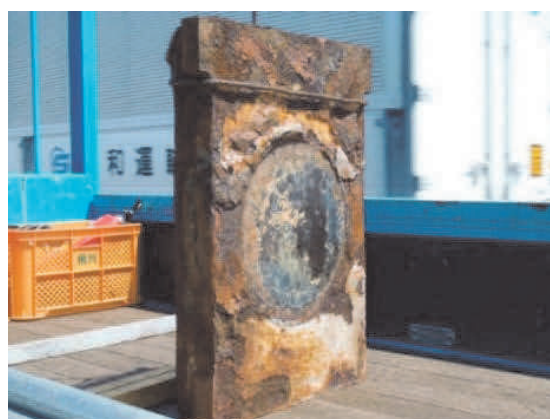
写真-5 上沓のベアリングプレート  
当たり面周囲の腐食状況  
Photo 5 Corrosion of top bearing around the  
contact surface with bearing plate

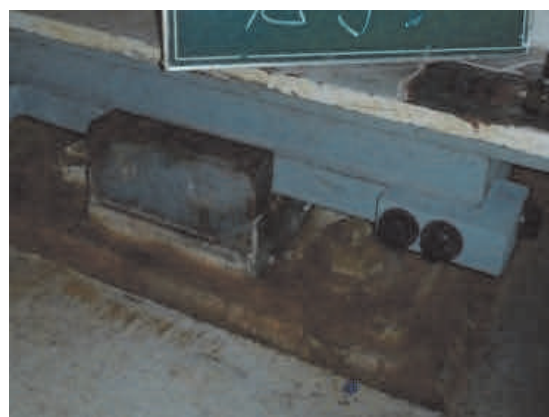
写真—6 上沓ストッパー取り付け

下沓防せい工完了後、新規製作上沓・ソールプレートを挿入し、高力ボルトで上沓のストッパーを取り付けた(写真—6)。

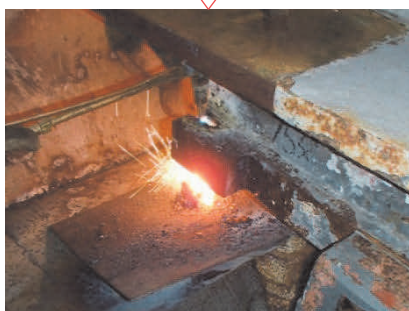
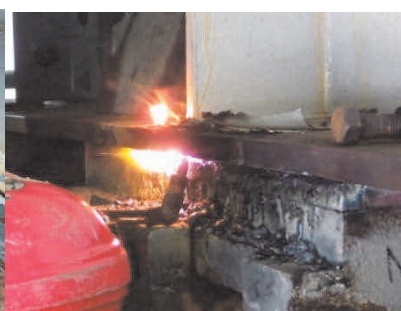
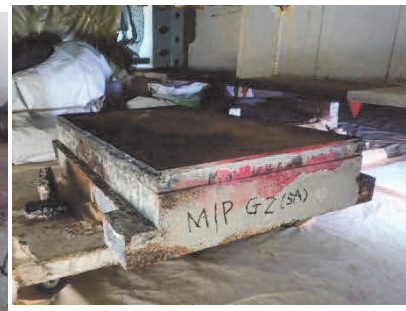
図—6 上沓撤去の施工概要

上沓ストッパー切断状況

ソールプレート溶接ビード切断状況

上沓・ソールプレート引き抜き後の状況

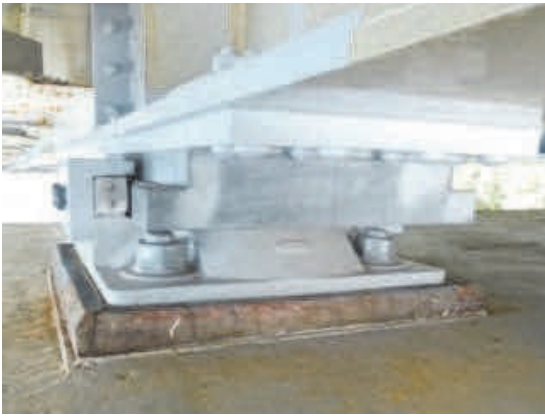
写真-7 支承補修後  
Photo 7 Bearing after repair

支承の補修を終えた後、ジャッキダウンをジャッキアップの逆順で行い、工事を完了した(写真—7)。

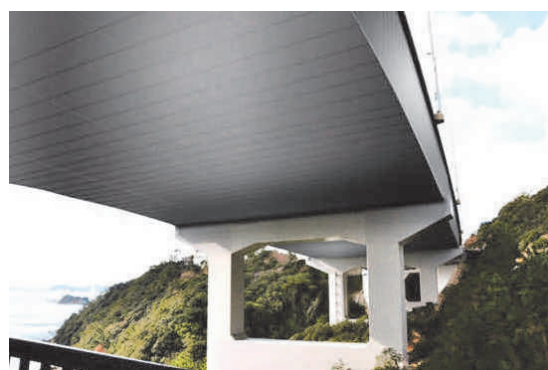
図-19 防食防護工完成イメージ図

現在、厳しい腐食環境から主桁を保護するため、主桁をカバープレートで防護する工事を行っているが、主桁をカバープレートで防護することは、支承の防食にも寄与するものと考えている(図-19)。

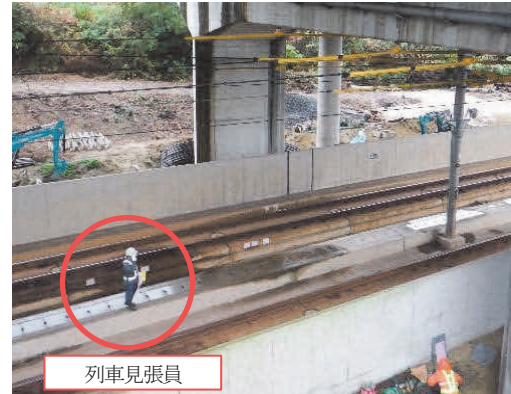
写真-2 列車見張員配置  
Photo 2 Watch for railway operation

JR 営業線近接工事範囲内の本四高速施工範囲で、土工、仮設足場の設置・撤去、橋脚補強工や支承補完構造設置工等の作業を行う場合は、作業予定日の前週に JR 四国と作業内容について打ち合わせを行い、その指示に従って、工事管理者及び列車見張員を配置した（写真-2）。

作業中は、列車見張員が列車接近時に作業員等に警笛や拡声器による合図を行い、その合図により作業を一時中断する等の列車に対する運転保安の確保を行った。

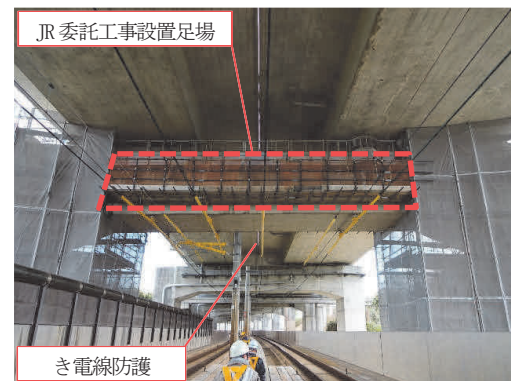
写真-3 JR 委託工事設置足場  
Photo 3 Scaffolding done by JR work

なお、上記 2) については、JR 四国による足場設置後、同足場内で安全に作業可能と判断された場合は、繊維シート巻立て、支承補完構造設置作業は本四高速が行った（写真-3、写真-4）。

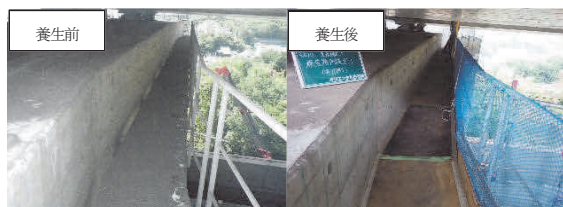
写真-5 管理用通路養生  
Photo 5 Protection around maintenance way

鉄道壁高欄天端外側から上方へ 75° で立ち上げた線 (75° 線) より内側の管理用通路や仮設足場の隙間及び周囲については、メッシュシート・防災シート・合板等で覆い、線路内への資機材等の落下や飛散が無いよう、入念に養生を行い施工した (写真-5)。

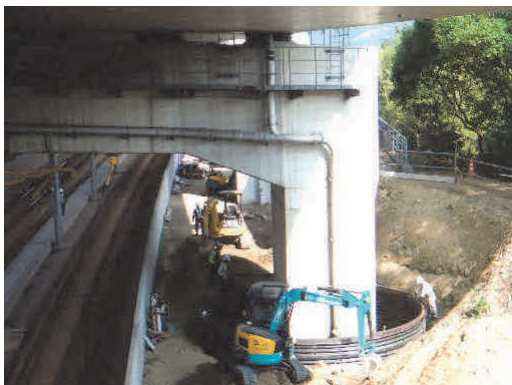
写真-6 HVa6P (東側) 掘削状況  
Photo 6 Excavation around HVa6P (eastern side)

繊維シート巻立ての施工に際し、橋脚基部の掘削・埋戻しを行った。掘削はオープン掘削を基本としたが、一般道、土工区間、ランプ道路の近接によりオープン掘削が不可能な場合は、ライナープレート等による土留めを行い、小型バックホウ及び人力により掘削を行った (写真-6)。

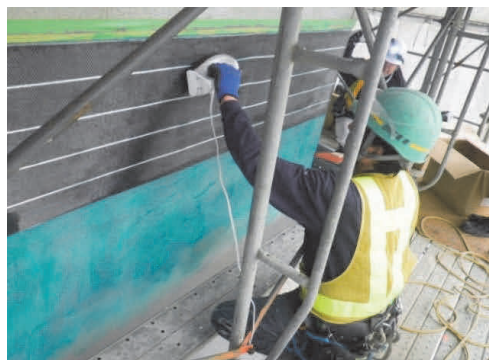
写真－7 アイロンを使用した繊維シート貼付け  
Photo 7 Fiber lining with iron

触指によって含浸エポキシ樹脂が繊維シートの表面に浸み上がったことを確認した後、再度貼り付けた繊維シートの上から下塗り時と同じように、含浸エポキシ樹脂（上塗）を塗布した。

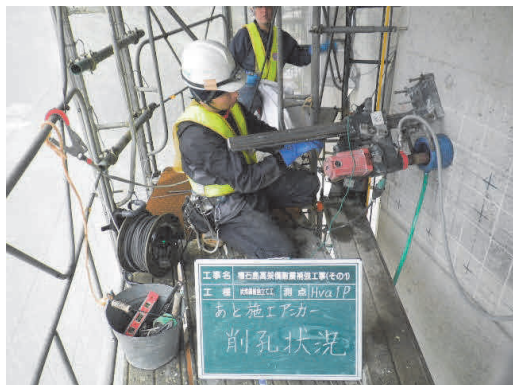
写真－9 コアボーリングマシンによるアンカー削孔  
Photo 9 Anchor hole drilling with boring machine

削孔は、コアボーリングマシンをマーキングに従い、水平器を使用して据付け角度を確認しながら設置し、構造物内の既設鉄筋を誤って切断することのないように、鉄筋センサーやメタルセンサー付きコードリールを使用して行った（写真－9）。

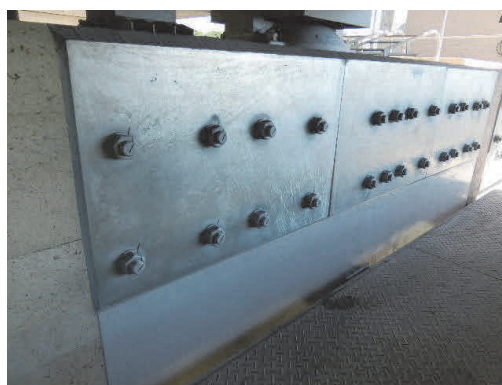
写真－10 受梁部固定金具  
Photo 10 Fixing plate at RC beam

設置は、金具背面にパテ状エポキシ樹脂を 5kg/m<sup>2</sup>を目安として塗布し、構造物と固定金具との間に隙間が生じないように密着させ、アンカーボルトに座金・ナットを取り付けて締め付けを行い固定した。

設置後、構造物と固定金具の間に水分の侵入防止を目的として、固定金具周囲に2成分型変性シリコーンによるシーリングを行った（写真－10）。

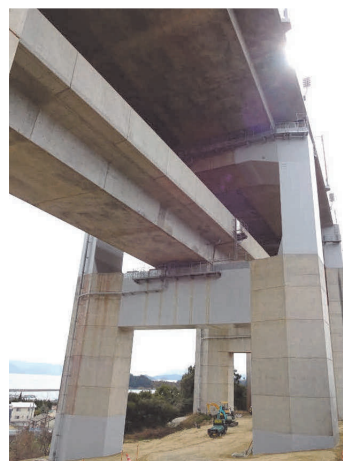
写真－11 HVa12P 柱部・梁部補強完了  
Photo 11 After retrofitting at pier and beam, HVa12P

繊維シート巻立て完了後に、紫外線や外力からの保護を目的にポリマーセメントモルタルを所定の厚さ（ $t=1\text{mm}$ ）塗布した。また、海峡部区間であることから、海塩粒子の影響を考慮して、ポリマーセメントモルタルの上にエポキシ樹脂塗料（中塗）＋ふっ素樹脂塗料（上塗）の保護塗装を行い、橋脚補強工を完了した（写真－11）。

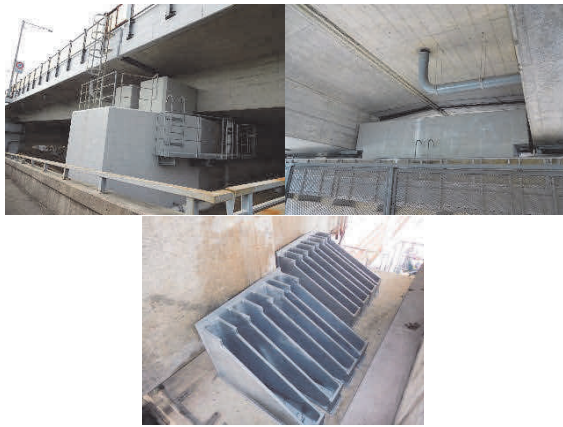
写真-12 支承補完構造（コンクリート構造・鋼構造）

耐震照査・補強設計の結果に基づき、現況の支承がレベル2地震動に抵抗できるよう、支承機能を補完するコンクリート構造・鋼構造の突起を橋脚天端に設置した（写真－12）。

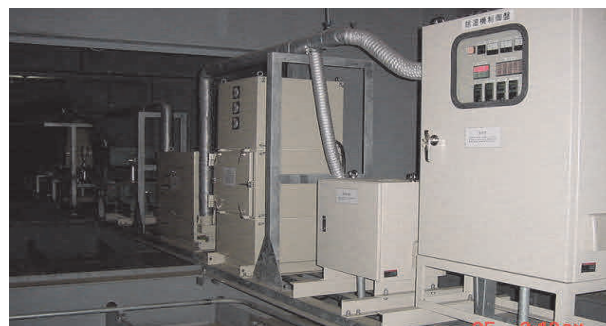
写真-2 ケーブル送気乾燥システム 機器

「ケーブル送気乾燥システム」を技術交流のテーマとした今回、お互いのシステムの現状を報告し合い、意見交換を行いました。本システムは、本四高速が世界に先駆けて開発した吊橋主ケーブルの防食対策であり、ほぼ同様の機器により構成されるシステムが、永宗大橋の吊橋両主塔の水平材の中に設置されています（図-2 及び写真-2 参照）。主ケーブル片側あたり、乾燥空気の注入口は 4 箇所、排出口 5 箇所、設けられています。システムの管理上、重要な指標となる相対湿度のターゲットは 40%未満に設定されています。湿度の高くなる夏場には 50%程度まで上がるがあるとのこと。60%を限界

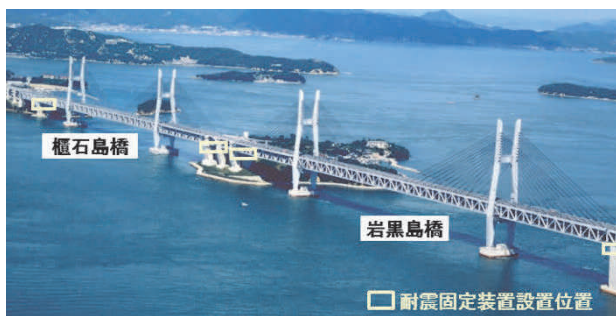
写真-1 耐震固定装置(スプリング沓含む)位置

む制振機構と一緒にタービン油を入れた、オイルバスと呼ばれる防せい方法が採用されています。
