本四技報

HONSHI TECHNICAL REPORT

Vol.42 No.130 2018.3

明石海峡大橋20周年，瀬戸大橋30周年特集
Special Issue of Akashi-Kaikyo Bridge 20th
and Seto-Ohashi Bridges 30th Anniversaries

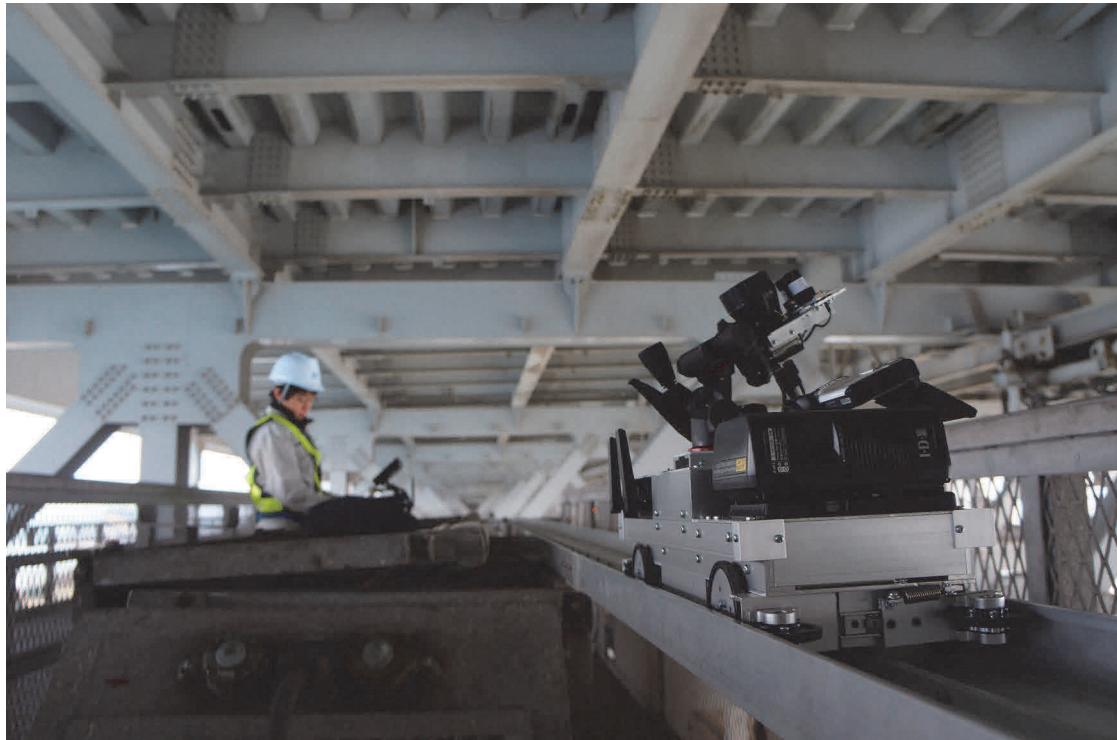
写真-4 亀裂検出システムによる点検状況

Photo 4 Inspection of steel deck by developed system

橋を構成する部材には、大型車が繰返し走行することによって、疲労による亀裂が発生することがある。疲労による亀裂のうち、鋼床版のデッキプレートと U リブの溶接部に生じた亀裂（ビード貫通亀裂）をターゲットにして、赤外線サーモグラフィを用いて、遠隔から非接触で効率よく高精度に検出できる点検手法を、神戸大学との共同研究で開発し、点検に採用している。

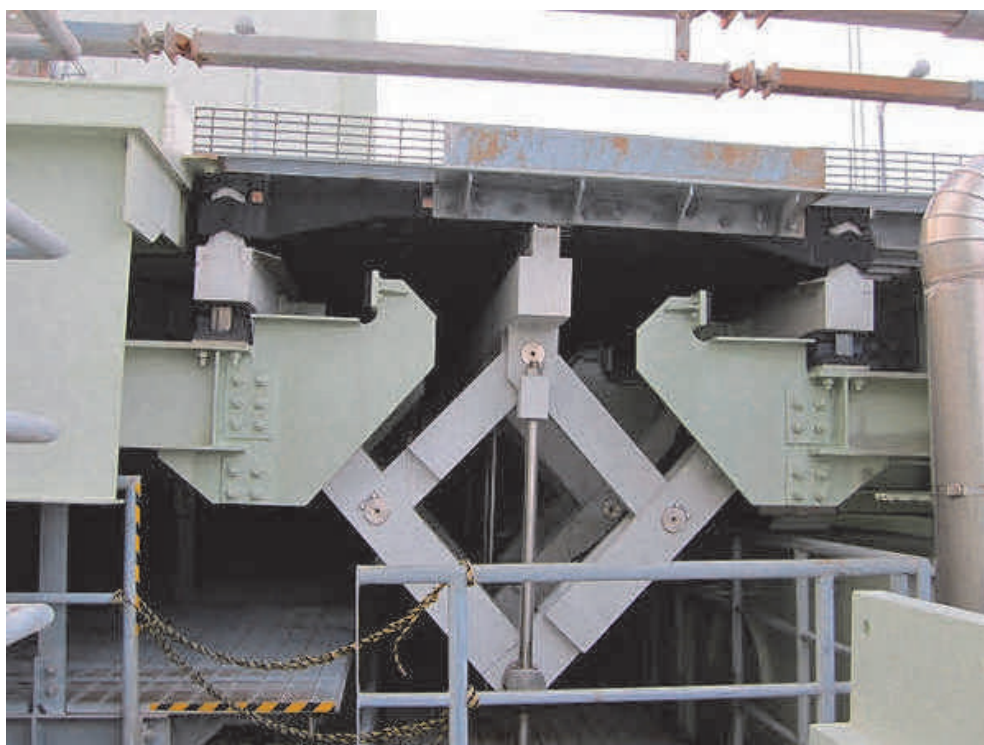
写真-5 明石海峡大橋 リンク式伸縮装置の補強工事

Photo 5 Retrofit work of link-type expansion joint (Akashi-Kaikyo Bridge)

明石海峡大橋では、耐震照査の結果、補剛桁の橋軸方向変位が大きく、主塔部のリンク式伸縮装置が破損し、路面に大きな開口が生じることが判明した。このため変位制限ケーブルを設置するとともに落下防止金物をおごの長いものに交換した。その他、アンカレッジ上屋道路桁と主塔水平材上の鋼床版桁橋に移動制限装置を取り付けた。この部材は、溶接線が交差する箱型の複雑な構造であり請負者に溶接施工試験をするよう要求したが、経験がある業者（後に全国的にも問題となった、完全溶け込み溶接で不正工事を行った下請企業）で実績を提出されたため試験施工は行えなかった。しかし、部材完了検

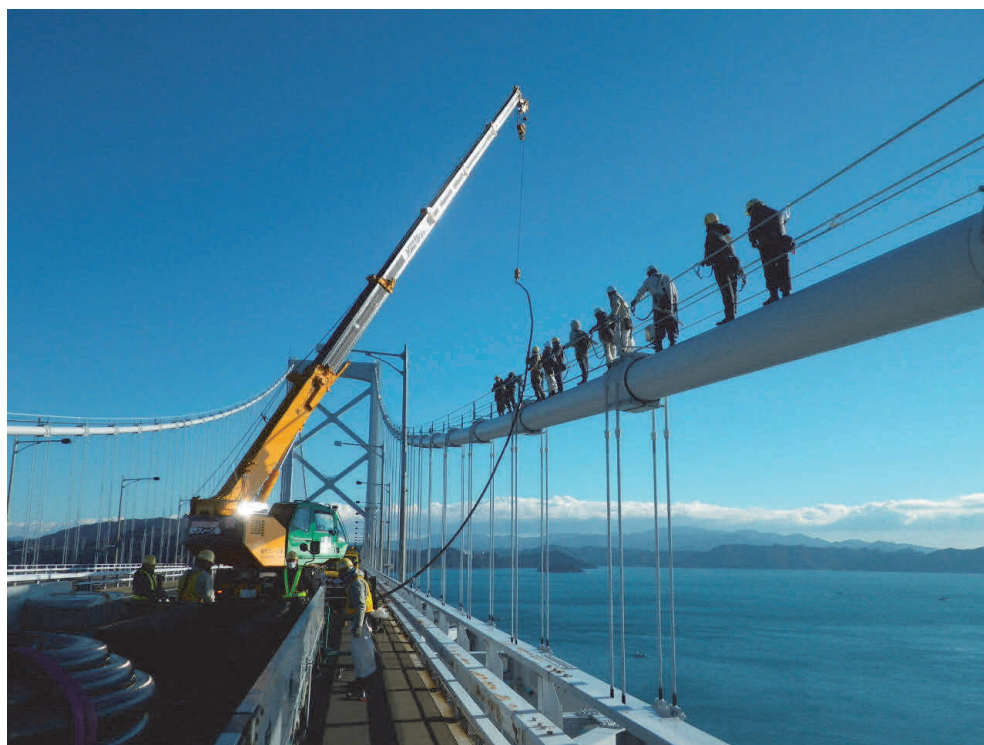
写真-6 大鳴門橋の送気管の取替状況

Photo 6 Replacement status of supply pipe (Ohnaruto Bridge)

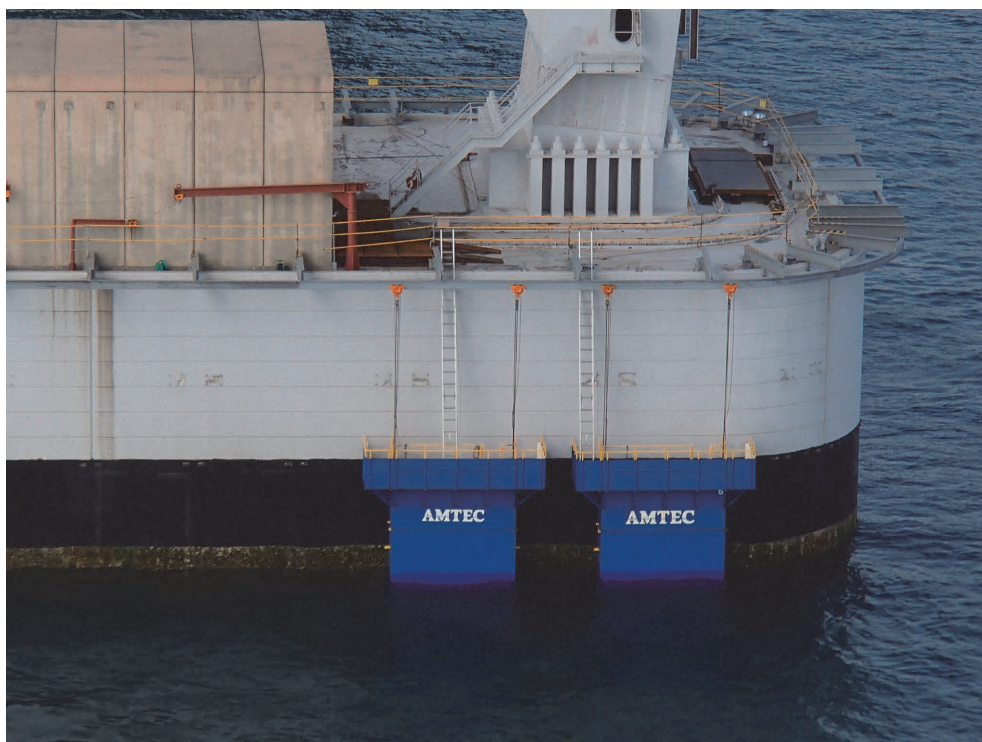
写真-7 ドライボックスによる防食工施工（岩黒島橋 3P）

Photo 7 Dry Box for corrosion protection work on the steel caisson (Iwakurojima Bridge 3P)

海中基礎には、設置ケーソン工法が多く採用されているが、瀬戸大橋のいくつかの鋼ケーソンの表面で、孔食（局部的に進行する腐食）が見られたことから、その対策として、炭酸カルシウムや水酸化マグネシウム等を主成分とする物質を付着させて被膜を形成する電着防食工法を開発し採用してきた。その後更に経済化と効率化を図るため、部位により電気防食と併用している。

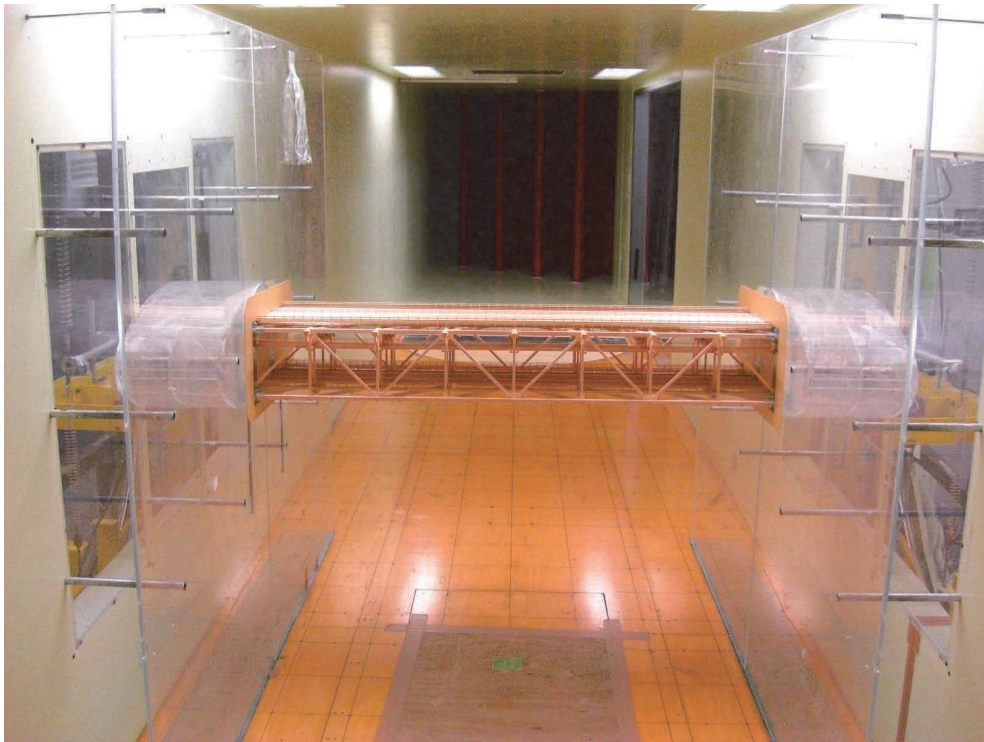
写真-9 風洞試験状況

Photo 9 Wind tunnel test

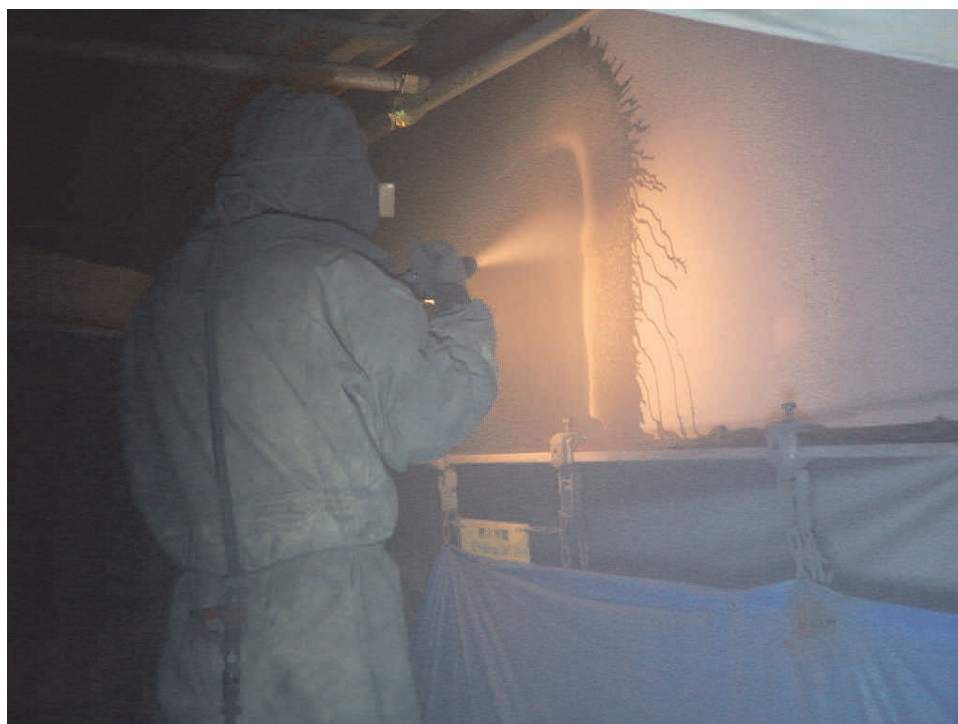
写真-11 湿粒ブラスト状況

Photo 11 Wet blasting work

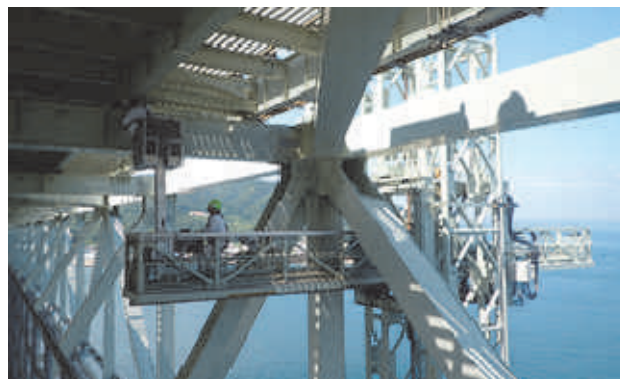
写真-1 桁外面作業車の付加足場

Photo 1 Additional scaffold on telescopic scaffold of inspection vehicle

平成 26 年に道路法施行令が改正され、橋は最低 5 年に 1 回以上の頻度で、全部材に近接又はそれに代わる方法で点検を行うことが義務化された。しかし、明石海峡大橋は、橋長約 4km、主塔高さ約 300m、主塔基礎深さ約 60m の巨大構造物であり、全部材に近接することは容易ではなく、全部材に対し近接困難箇所の点検方法を案出し、それに代わる方法が妥当であるか試行しているところである。なお、補剛桁には、当初から点検補修用作業車が桁外面用 3 基、桁内面用 1 基が設置されており、約 80% の部分に近接できるが、これに更に付加足場を取り付け、近接率をあげる改造を行っている。近接に代わる点検方法については、部材ごとに劣化プロセスを考慮しその劣化度合いが判定できる点検方法を決定することとなる。このひとつの例として、先に述べた主塔点検用ロボットがあたる。

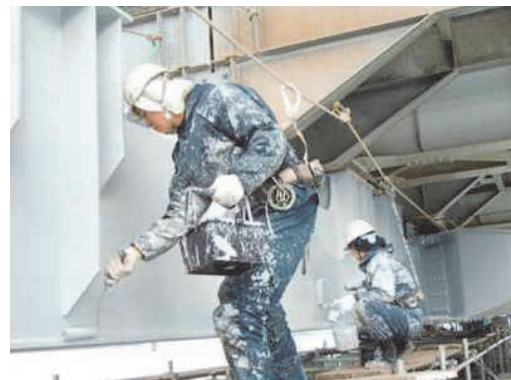
写真-1 省工程塗料試験施工状況

Photo 1 Testing works

2012年より実橋への適用性を確認するため省工程型塗料の試験塗装を開始した。2012年は南備讃瀬戸大橋で小規模の範囲において施工性等(厚塗り性、仕上がり性、付着性)の確認を行った。その結果、塗膜厚の確保がやや難しいが、塗装道具の改良や施工速度の調整等によって克服できるものであった。その他は、特段の課題となるようなことはなく、それらを踏まえて2013年に岩黒橋で大規模な施工試験を行い、施工性や塗装の仕上がり具合等の確認し、おおむね良好であることを確認した。写真-1に2013年の大規模試験施工時の状況を示す。施工は、ローラー塗りを基本として、角部やスカラップ部等は、刷毛による先行塗装を施している。

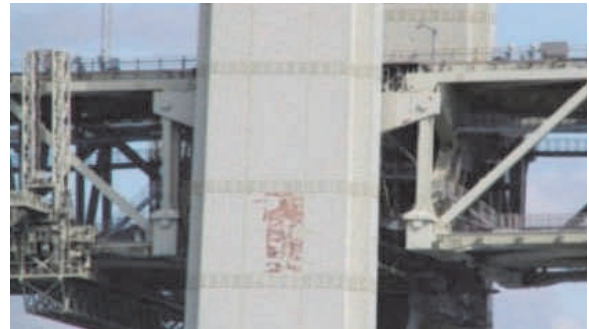
写真-2 明石海峡大橋主塔の塗膜剥離
Photo 2 Coating peeling at main tower of Akashi Kaikyo Bridge

一方で、一部の構造で顕著に生じている塗膜の変状がある。明石海峡大橋2P主塔における塗膜剥離(写真-2参照)及び無機ジンクの劣化、来島海峡第二大橋補剛桁下面の上塗り塗膜の剥離、ふくれ、しわ等の変状(写真-3参照)である。

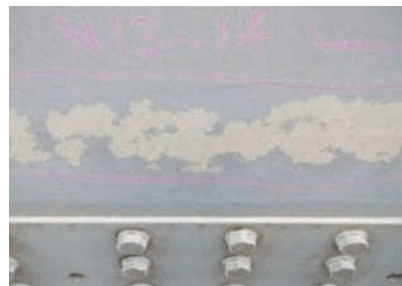
写真-3 来島海峡第二大橋の塗膜剥離
Photo 3 Coating peeling at girder of 2nd Kurushima Kaikyo Bridge

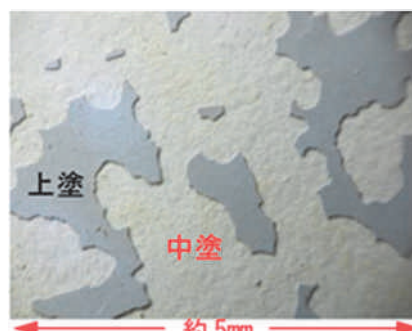
写真-4 中塗りの黄変
Photo 4 Yellowing of middle coat

上塗りが残存した状態で中塗りのエポキシ樹脂塗料が変色・劣化し、上塗りと中塗りの層間の付着力が低下して上塗りが剥離する現象が確認されている。写真-4はガムテープにより上塗りを強制的に剥離し、露出した中塗りの顕微鏡観察の例であり、当初は白色であった中塗りが黄色に変色していることが確認できる。

塩素原子が中塗り層まで浸透していることが明らかとなっており、これが上塗りと中塗りの層間剥離の要因として考えられた。そこで塩化物由来の劣化因子（塩酸等）による劣化促進塗膜と実橋劣化塗膜を赤外線分光試験（顕微ATR法）により比較し、劣化要因を調査した。その結果、スペクトルは塩酸が作用した塗膜と類似していることが明らかとなった。このことから、中塗り塗膜劣化部は、塗膜表面から浸入した酸により樹脂成分の分解が生じている可能性があると考えられる。

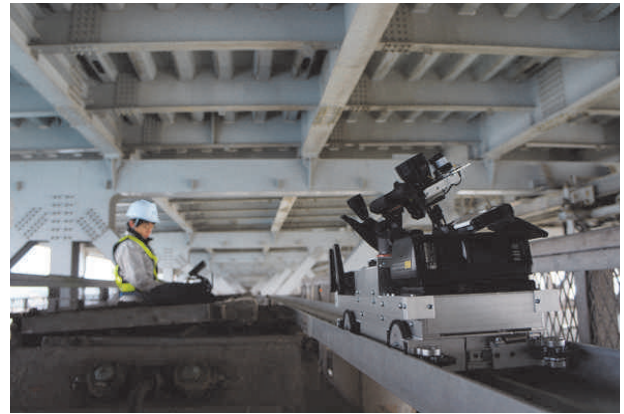
写真-3 亀裂検出システムによる点検状況
Photo 3 Inspection of steel deck by developed system

本四高速では、本手法による疲労点検を 2015 年度から優先順位をつけ開始した(写真-3)。またそのための効率的な赤外線撮影が可能な装置と自動亀裂検出アルゴリズムによる検出システムを開発し、2016 年から実橋での点検に適用している(図-3、写真-4)。

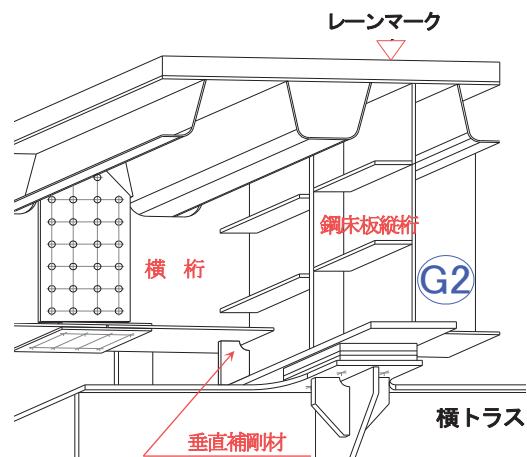
図-5 垂直補剛材構造概要
Fig.5 Detail of steel deck and location of the vertical stiffener

道路鉄道併用斜張橋(櫃石島橋及び岩黒島橋)の鋼床版縦桁の支点上横桁交差部の垂直補剛材(ウェブギャップ板)の一部に亀裂が発生していることが供用後21年目の点検で確認された(図-5、写真-5)。この亀裂は垂直補剛材上縁部外側まわし溶接部の止端部から溶接ビードに沿って現れている。現在亀裂の進展は確認されていないが、発生した亀裂が鋼床版横桁や鋼床版縦桁へ進展することがないように、補修方法の検討を行い現場で試験補修を行っている¹¹⁾。

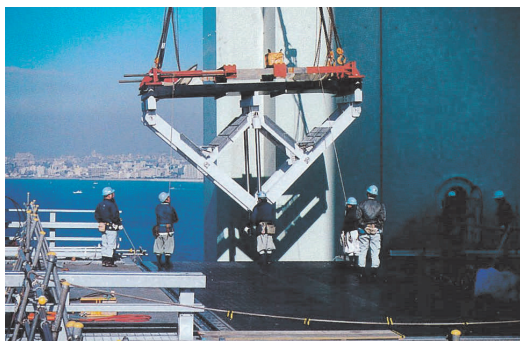
図-9 リンク型伸縮装置（明石海峡大橋）

Fig. 9 Link type expansion joint (Akashi-Kaikyo Bridge)

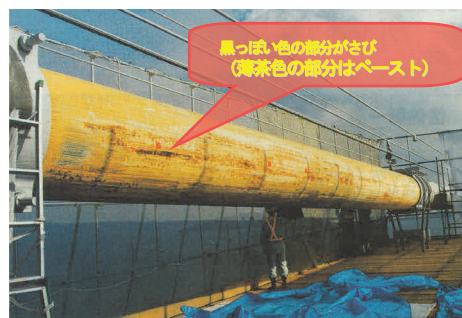
写真-1 因島大橋主ケーブルの開放調査(1989年)

Photo 1 Corrosion on unwrapped cable (Innoshima Bridge)

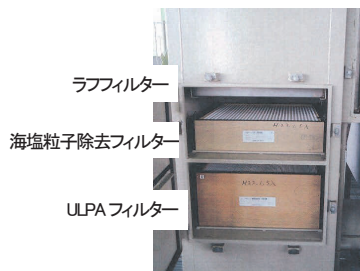
写真-2 フィルターユニット

Photo 2 Filter unit

海峡部長大橋は海上に設置していることから、海塩粒子が乾燥空気に含まれていれば、長期的に塩分が蓄積され主ケーブルの腐食を促進させる。このため、外気の除塩対策としてラフフィルター、海塩粒子除去フィルター、ULPAフィルターからなる高性能のフィルターユニット（写真-2）を設置している。また、フィルターは、目詰まり状況を外部から確認できるように各フィルター前後の差圧を計測する微差圧計（写真-3）を設置し管理している。

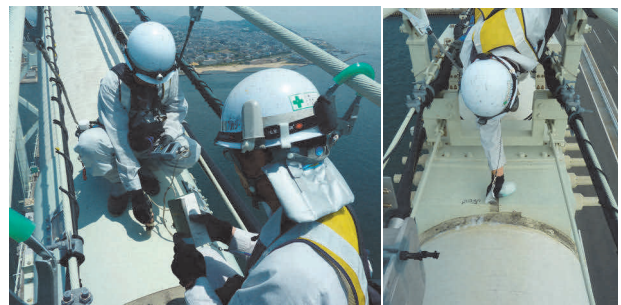
写真-4 温湿度手動計測

写真-5 空気漏れ点検

明石海峡大橋では建設当初から一部の区間で自動計測用センサによるモニタリングを実施するとともに、夏季の晴天が続く日に年1回排気カバーを中心に点検員が主ケーブル上から各排気カバー内の湿度計測を手動で計測し（写真-4）、乾燥状況の確認を行っている。また、

ケーブルバンド及び送排気カバー等からの空気漏れの状況を目視確認や石鹼水を使用して点検を行っている（写真-5）。

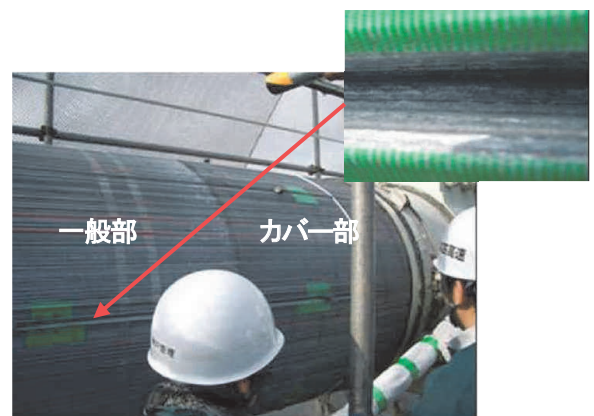
写真-6 明石海峡大橋主ケーブル開放調査(2008年)¹³⁾

Photo 6 Cable open survey of Akashi-Kaikyo Bridge

調査の結果、水分がなく完全に乾燥した状態であり、表層の広範囲に白さびが見られたものの、全体として素線は良好な状態を保っており、表層の白さびを除去したところ亜鉛めっきの光沢が見られた。内部環境を調べた結果、主ケーブル下面で塩素イオン（Cl⁻：0.1～0.16g/m²）及び硫酸イオン（SO₄²⁻：0.02～0.3g/m²）が他より多く検出されたが、2003～2004年度に実施した腐食試験において、腐食が促進しなかったレベル（湿度：40%、Cl⁻：0.1g/m²、SO₄²⁻：0.5g/m²）⁹であり、実橋でも腐食がほとんど進んでいないことから、影響がほとんどないレベルの内部環境であると考えられる。

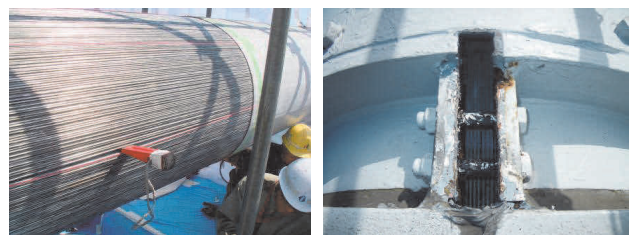
写真-8 開放時の主ケーブル状況 写真-9 バンド部の状況¹⁴⁾

Photo 8 Cable status when opened Photo 9 Status of the band section

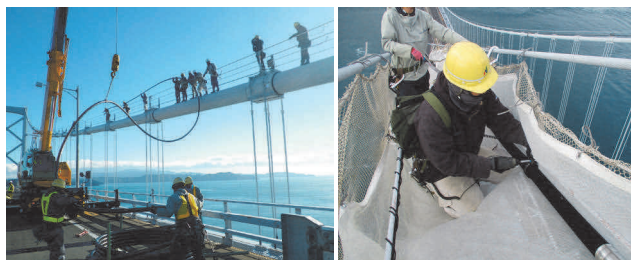
写真-11 大鳴門橋の送気管の取替状況

Photo 11 Replacement status of supply pipe (Ohnaruto Bridge)

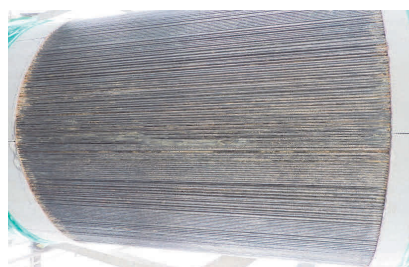
写真-14 ペースト除去後の主ケーブル表面（ケーブル下面）

Photo 14 Unwrapping of main cable (Cable bottom)

主ケーブル内部の状況は、赤さび・点さびが表層から3～5層程度までであり、送気システム導入前の状況と大きな変化は見られないことから、送気システムによる一定のさび抑制効果が発揮されていたと推測できる。

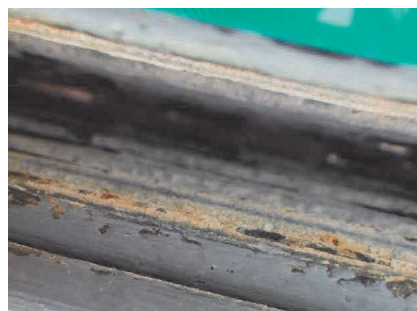
写真-15 クサビ打込後の内部素線状況

Photo 15 Inner layer of wiew

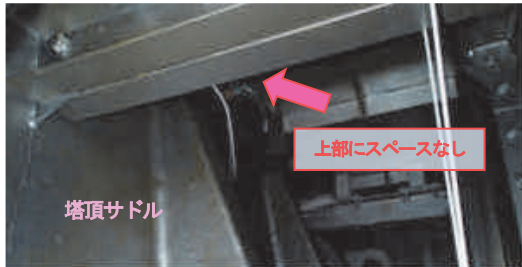
写真-16 大鳴門橋サドル内部の状況

Photo 16 Situation inside of saddle (Ohnaruto Bridge)

大鳴門橋の塔頂サドルカバーの内は、写真-16のように空間が狭く、明石海峡大橋等で実施されているサドル部上面への密閉カバーの設置が困難な状況である。また、塔頂サドルカバーには、直径1cm程度の水抜き穴が数か所とマンホール部パッキンに隙間があり、強風かつ降雨時にこれらの隙間から雨水が浸入していた。そこで、塔頂サドルカバー内の気密化対策を行い、市販の除湿機を設置した。

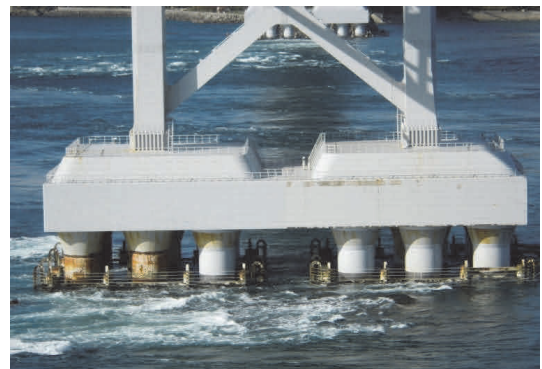
写真-3 多柱基礎外観（大鳴門橋）
Photo 3 Multi-column foundation (Ohnaruto Bridge)

大鳴門橋の多柱基礎は、3P、4P主塔基礎の各塔柱下部中心にある計4本のφ7m杭と、2Pを含む計44本のφ4m杭で構成される（写真-3）。多柱基礎は、鳴門海峡の厳しい海象気象条件下における工事の安全性・経済性の確保と、渦潮や水産資源等の環境保全の観点から採用され、海上足場と多柱基礎鋼管を用いて施工されている（写真-4）。多柱基礎鋼管は、基礎杭施工時に周辺海域と作業空間の隔離による汚濁防止とコンクリート打設時のドライアップや型枠を目的として用いられていることから

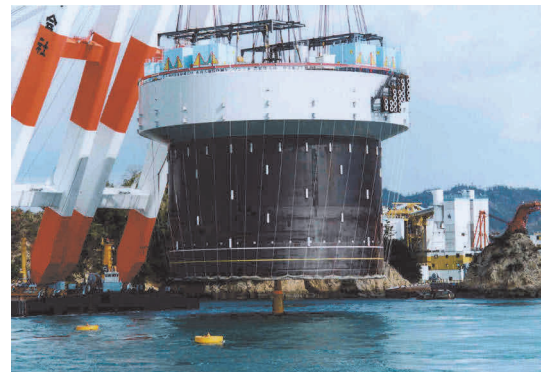
写真-6 防食済みの鋼製ケーソン（来島海峡大橋）
Photo 6 Setting of steel caisson (Kurushima-Kaikyo Bridge)

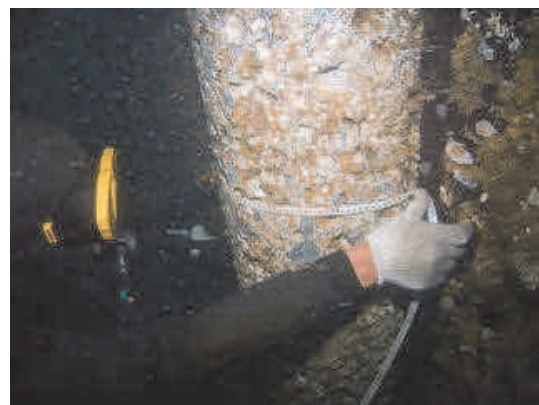
写真-9 陽極消耗量調査 (形状寸法計測)

Photo 9 Measurement of shape dimensions

これまでに実施した電気防食は、全て流電陽極方式を採用している。使用する陽極の耐用年数は40~50年であるが、陽極の体積差や質量差を用いて消耗量を算出し、その経過年数から消耗速度及び余寿命の確認を行っている (写真-9)。塗膜等の被覆の有無や潮流の速さにより各橋で消耗量に差はみられるが、いずれも耐用年数と同等若しくはそれ以上の寿命となっている。

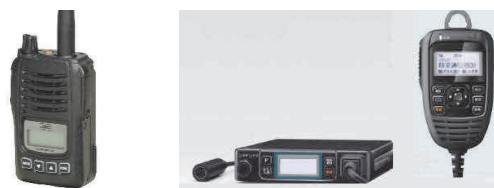
写真-2 移動無線設備(携帯型・車載型)

Photo 2 New mobile radiocommunication

新型の車載型無線機、携帯型無線機を写真-2に示す。新型無線機は、ディスプレイを備え、ショートメッセージ機能を有している。既存の携帯型無線機は約1.2kgの質量があったが、新型では約255gとなり小型軽量化され、携帯性が大きく向上した。

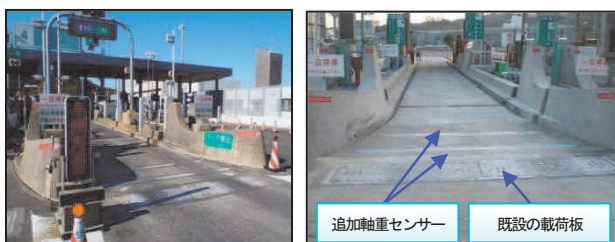
写真-4 入口料金所の高速度対応型軸重計設備

Photo 4 High speed type axle scale at entrance toll gate

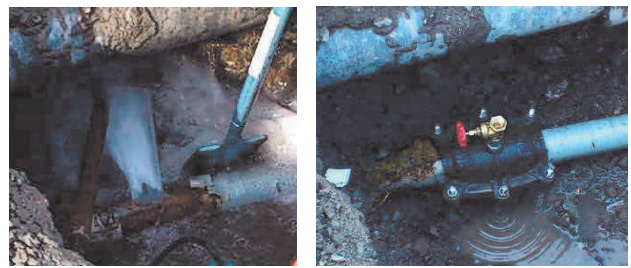
写真-6 給水管の漏水状況と補修の事例(緑PA)

Photo 6 Leakage situation of water supply pipe and case of repair

一般にSA・PAの給排水管は土中に埋設されており、漏水の発見には地上に吹き出した湧水による地面等のぬれの状態や水道使用量の増加等の現象を見極めて試掘調査を行う必要がある。一方、漏水を放置すれば水道料金の増加や路面の陥没等の重大な問題が発生するおそれがあり、配管の維持管理では早急な漏水発見と復旧が肝要となる。近年、鋼管腐食による漏水が度々発見され、その都度修繕を行ってきた(写真-6)。また、内部腐食した給水管では、赤水が発生し易く衛生上の課題となっていた。このため、2009年から2018年にかけて大浜PA、緑PA、淡路島南PA、鴻ノ池SA、与島PAの給排水配管の更新を実施した。

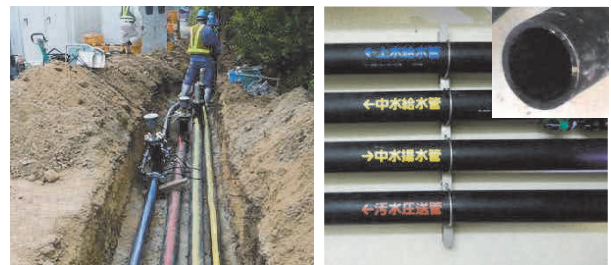
(a) 埋設状況 (b) 共同溝内の添架状況

写真-7 給排水管(PE管)の布設状況(淡路島南PA)

更新する配管の管種選定にあたっては、耐震性、将来の腐食や赤水発生防止、施工コスト等を踏まえ選定した。過去の大地震の被害事例⁴⁾によると、鋳鉄管、鋼管、硬質塩化ビニル管では破断して断水になるおそれがあり、耐震性継手を使用したダクタイル鋳鉄管では赤水発生の恐れがあった。このため、配管材質は耐腐食性と可とう性に優れる高密度ポリエチレン管とし、継手は耐震性に優れる融着継手を使用した(写真-7)。

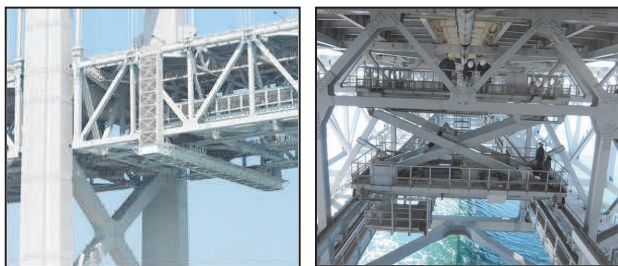
写真-8 大鳴門橋の桁外面作業車と桁内面作業車
Photo 8 Girder maintenance vehicles of Ohnaruto Bridge

するための桁内面作業車が配置されている。大鳴門橋に設置されている桁外面作業車と桁内面作業車の外観を写真-8に示す。桁作業車による補剛桁の各部材面積に対するアプローチ率（桁の各部材面積に対して桁作業車で近接可能な面積の割合）は、桁構造が単純な箱桁では約70~100%と高いが、桁構造が複雑なトラス桁では約40~82%と低い値である。

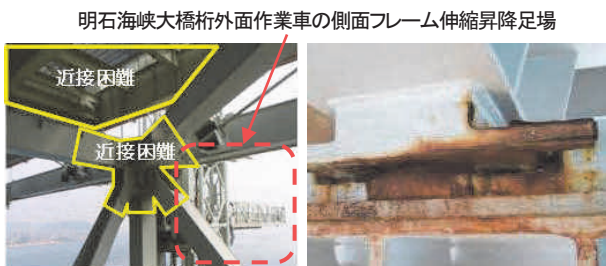
写真-9 近接困難箇所と鋼床版縦桁支承部局部腐食状況
Photo 9 Hard-to-reach area and localized corrosions

境が厳しい橋梁であり、鋼床版縦桁支承部等に局部的な腐食が発生し易く迅速な補修が必要となっている（写真-9）。更に道路法施行規則（省令）の改正・公布に伴い従来では近接困難な箇所への点検が必要となっている。

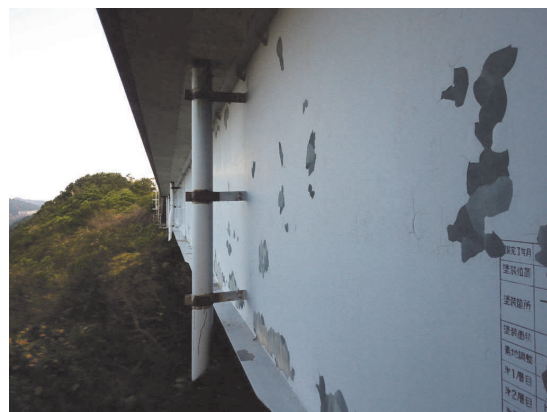
写真-2 はがれ(主桁外面ウェブ面)
Photo 2 Peeling on the web of main girder

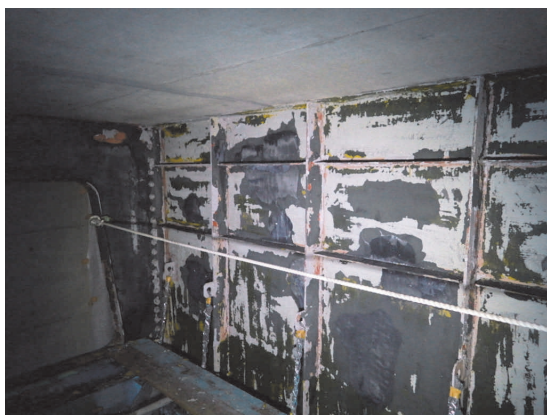
写真-4 剥離剤による塗膜剥離 (初回)

しかし、膜厚 390 μ m (建設時+塗替時) を剥離剤 1 回では除去できず、追加として一般部で計 2 回、添接部で計 3 回の剥離剤塗布を行い、塗膜除去を試みたが、最終的には、エッチングプライマーと第 2 層のさび止めペイントが一部残存することとなった (写真-4、写真-5)。

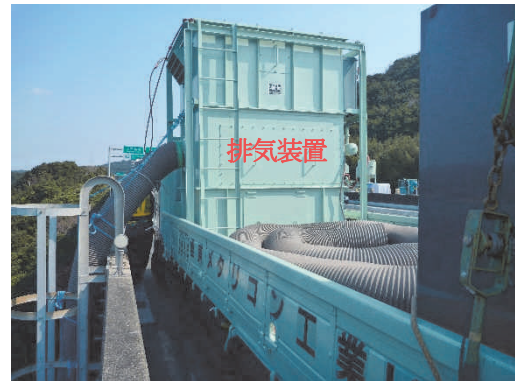
写真-6 排気装置搭載車 (道路上)

Photo 6 Car with an exhaust device (on the road)

よって、Case1~Case3 の乾式による素地調整については、鉛濃度の低減のため、急きょ、排気装置をトラックに搭載した換気システムを導入して施工を行った (写真-6、写真-7)。

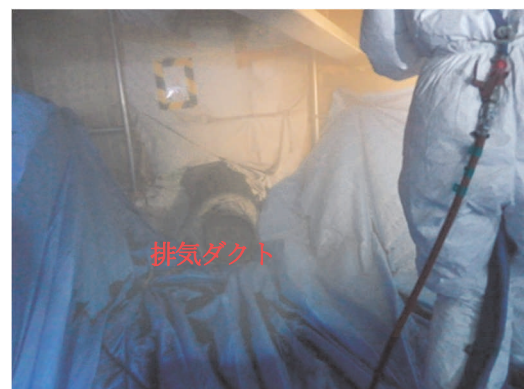
写真-7 排気ダクト (足場内)

Photo 7 Exhaust duct (inside the scaffolding)

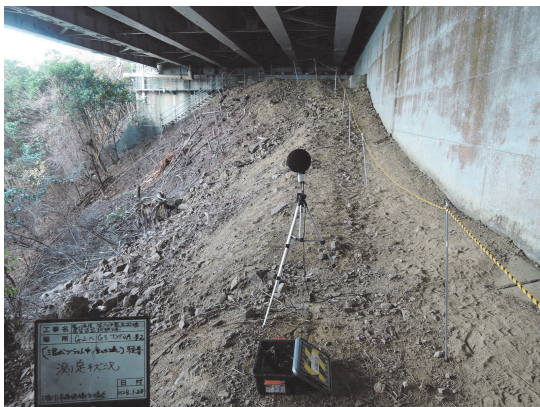
写真-9 騒音測定状況

Photo 9 Noise measurement

騒音測定の結果を表-7 に示す。全ケースの測定はできなかったが、Case4 で政令で定められている特定建設作業の騒音基準値である 85dB（敷地境界、夜間）を超過し、高架橋下の中央部で 95dB であった。この理由は、端部の主桁~足場間のシート養生の隙間からの音漏れと高架橋周辺の3方向が壁で囲まれていることによる音の反響が原因として考えられる。

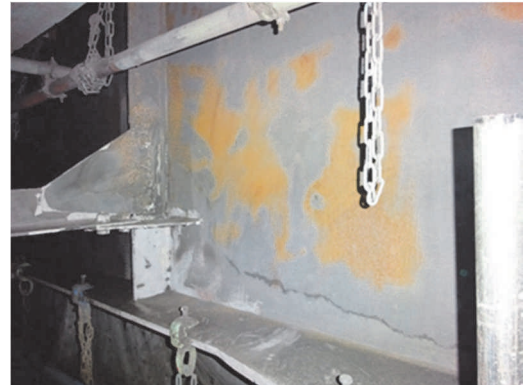
写真-10 湿粒ブラスト4日後

Photo 10 Surface 4 days after wet blasting

水とブラスト材を同時に噴射する作業であるが、養生シートを二重構造としたことから (図-4)、足場の隙間からのブラスト廃水の漏えいなどは無かった。また、水を含んだブラストであるため、施工後、数時間で鋼材面に戻りさびが発生したが、湿粒ブラストを粗ブラスト (塗膜除去) として行い、仕上げとしてオープンブラスト (乾式) を行えば、最大で5日間ブラスト間隔が開いた場合でも、戻りさびを全て除去可能であることを確認した (写真-10、写真-11)。また、湿粒ブラストで発生する廃水については、水量を調整すれば、廃水はブラスト材に吸水され、足場内に滞留しないことも確認した (写真-12)。よって、Case4 は、塗膜剥離作業を必要としないこと、湿粒ブラストとオープンブラストは、同じ設備による施工が可能であることから、作業効率は良好であった。

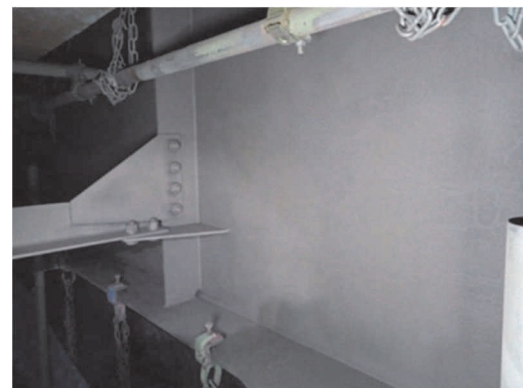
写真-11 仕上げ (オープン) ブラスト直後

Photo 11 Surface immediately after finishing blast

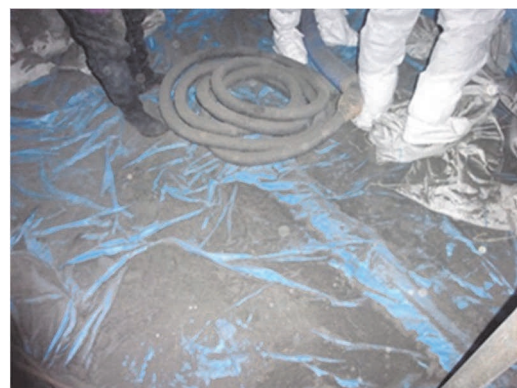
写真-12 湿粒ブラスト作業時の足場内

Photo 12 Inside the scaffolding while wet blasting

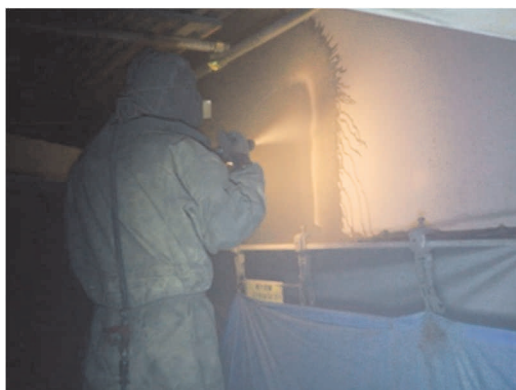
写真-13 湿粒ブラスト状況
Photo 13 Wet blasting work

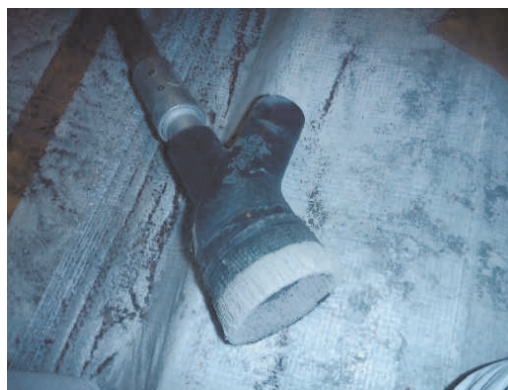
写真-14 リングブラシ
Photo 14 Ring brush

素地調整程度は、Case1、Case3 及び Case4 については、作業を行いながら近接して素地調整グレードの確認が可能であったが、Case2 については、ノズル先端がリングブラシ (写真-14) で覆われるため、バキュームブラスト中の素地調整グレードは感覚に頼る部分があり、ブラスト後に素地調整グレードを確認する必要がある。また、Case3 では、ディスクサンダーであるため、目視では残存塗膜を全て除去しているように見えるが、微量に残存しているものと思われる。

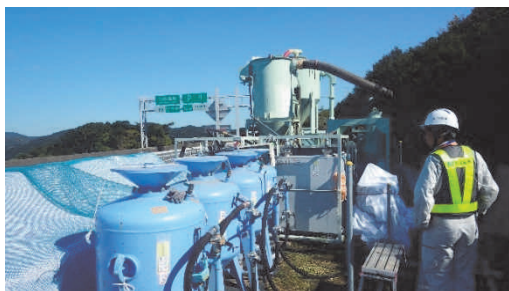
写真-15 プラスト設備設置状況

Photo 15 Machines for blasting

名称	規格	台数	摘要
ミストブラスト	YBRN-2型	1台	オープンブラスト、湿粒ブラスト
パワーブラスター	ACV-OA型	1台	バキュームブラスト
空気圧縮機	PDS175SC	1台	
発動発電機	25kVA	1台	
発動発電機	2.5kVA	1台	
排気装置	200V(100m ³ /min)	1台	
動力工具(ディスクサンダー)	100V、960W	8台	
集塵機(乾湿両用)	100V、300W	1台	
投光器	LED(充電式)	2台

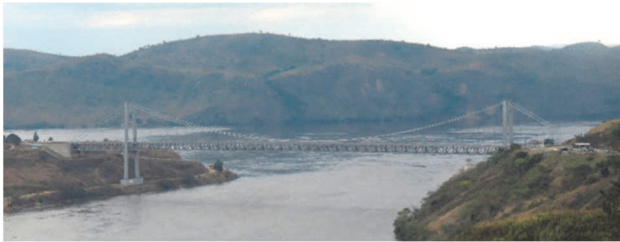
写真-1 マタディ橋全景（上流より）
Photo 1 Matadi Bridge (From upstream)

マタディ橋は円借款によりコンゴ川下流のマタディ市に架けられた橋梁である。橋長722m、中央径間長520mの3径間連続補剛トラス吊橋で、道路・鉄道併用橋として1979年に着工し、1983年に完成している。路面を支える床版は、鋼床版構造となっている。現在、鉄道は未完成で、アプローチ道路も含めて有料道路としてOEBKにより管理されている。

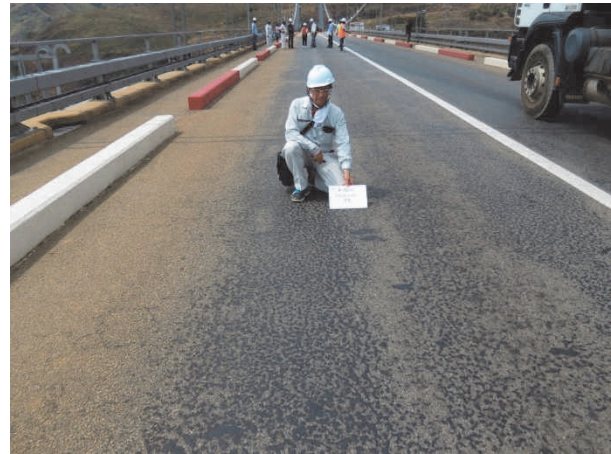
写真-2 表層アスファルトの劣化
Photo 2 Degradation of surface layer asphalt

変状については、既に30年以上経過しており、全体に表層アスファルトの劣化を確認できた（写真-2）。また部分的に亀甲状のひび割れ、わだちの発生等が見られた（写真-3）。

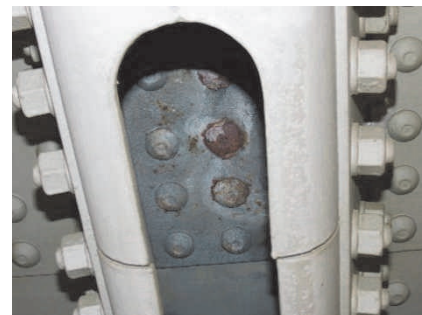
写真-4 鋼床版添接ボルトの腐食
Photo 4 Corrosion of steel slab injection bolt

特に、鋼床版構造ということもあり、早めの処置が必要と思われる。これらの変状を裏付けるように、写真-4に示す鋼床版裏面の添接ボルトの腐食箇所と、舗装面の変状箇所が同一なことも確認した。

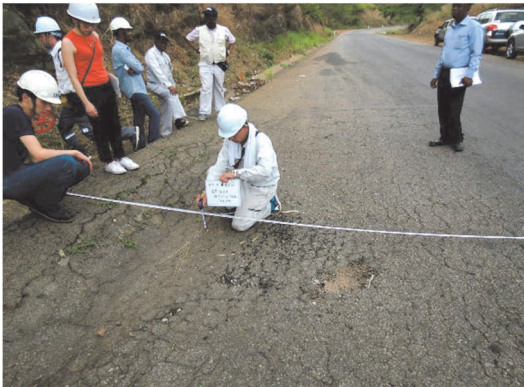
写真-5 路面の隆起、流動した状況
Photo 5 Situation of road rise and flow

交通荷重の集中、経年劣化、排水系統の不具合等から粒状路盤が掘り起こされ、路面が隆起、流動している変状も確認した（写真-5）。通行車両が少ないため、変状箇所を避けて車両は通過しているが、放置しておけば変状拡大にもつながるため、早期に対策が必要である。

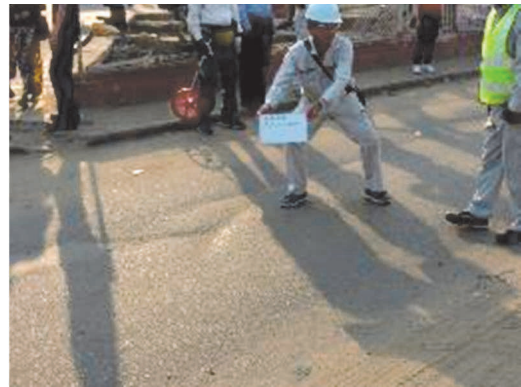
写真-7 平坦性の低下
Photo 7 Decrease of flatness

なお、交通量が多いにも関わらず、舗装の状態は右岸側に比べれば良好であった。路肩に設置された側溝も変状はなく、一定の役割は果たしている。しかしながら、一部箇所において、交通集中による平坦性の低下、ポットホール等の変状が発生している（写真-7）。

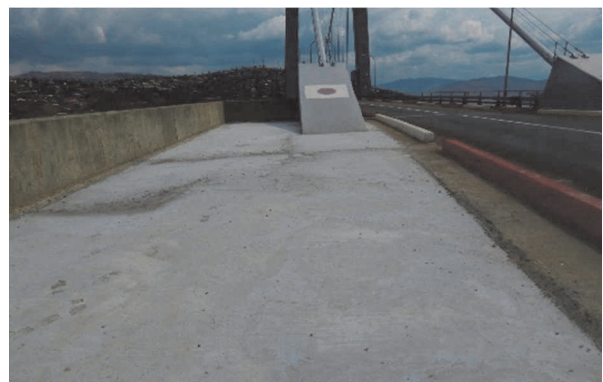
写真-8 防水工の状況(2A上流側)
Photo 8 Status of waterproofing workers (2A upstream side)

吊橋の主ケーブルを支えるアンカレイジは、スプレー室と呼ばれる主ケーブルを定着するスペースがあり、上部はアンカレイジ上屋の床版となっている。アンカレイジ上屋の床版については、漏水が原因であるエフロレンスが多数確認されている。右岸側にある2Aアンカレイジ上流側では、過去に主ケーブル上に漏水する変状が発生し、OEBKにおいてシートによる防水対策を実施していた。2017年3月に完工した「マタディ橋保全計画」において、アンカレイジスプレー室内の除湿を実施し、あわせて写真-8に示すとおり主ケーブルへの漏水が確認された2Aアンカレイジ上流側のみ防水工を施工している。

今回の調査の結果、漏水箇所数の大小はあるが、全てのアンカレイジで防水工を施工する必要がある。

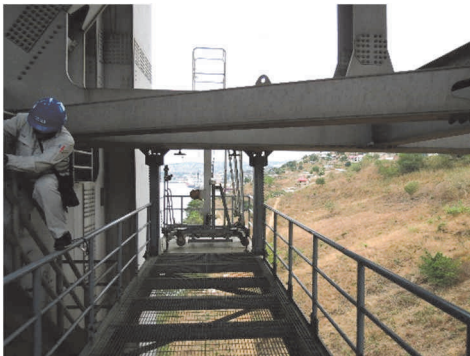
写真-9 作業車への乗り込み状況
Photo 9 Status of getting on to the work vehicle

これらの作業車には搭乗口が設置されておらず、写真-9に示すとおり既存の管理用通路から乗り込む場合は

手すりを跨ぐ必要があり、安全性に課題がある。このため、搭乗口を追加するなど、作業車および管理用通路の改造が望まれる。
