本四技報

Vol.44 No.134 2020.3

本州四国連絡高速道路株式会社編集

本四技報 第134号 目次

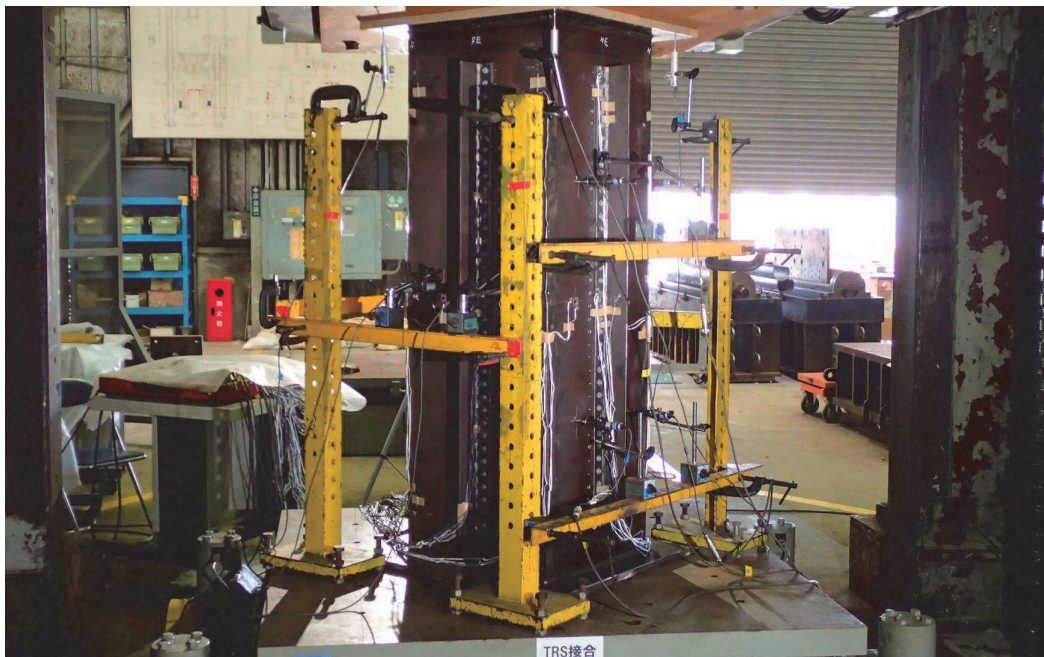
写真-1 座屈耐荷力試験状況（TRS 接合）

Photo 1 Buckling test for retrofitted member using Thread Rolling Screws

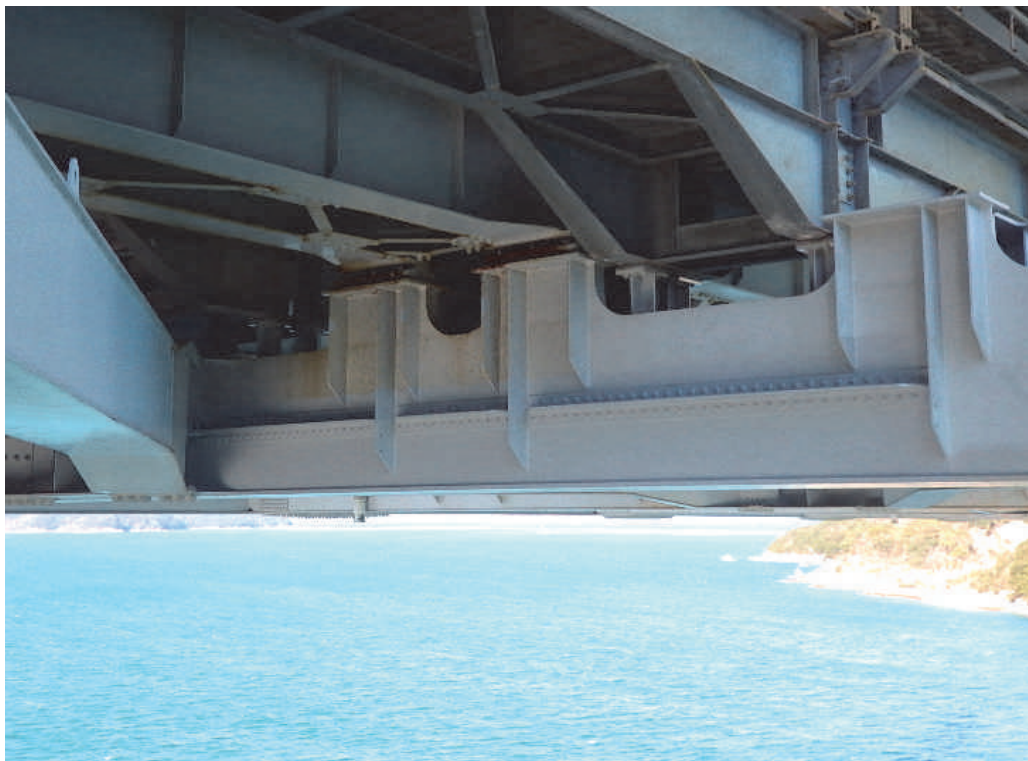
写真-2 櫃石島橋・横トラス下弦材の TRS による T 字形材接合

Photo 2 T-shape ribs installed on lower chord using Thread Rolling Screws (Hitsuishijima Bridge)

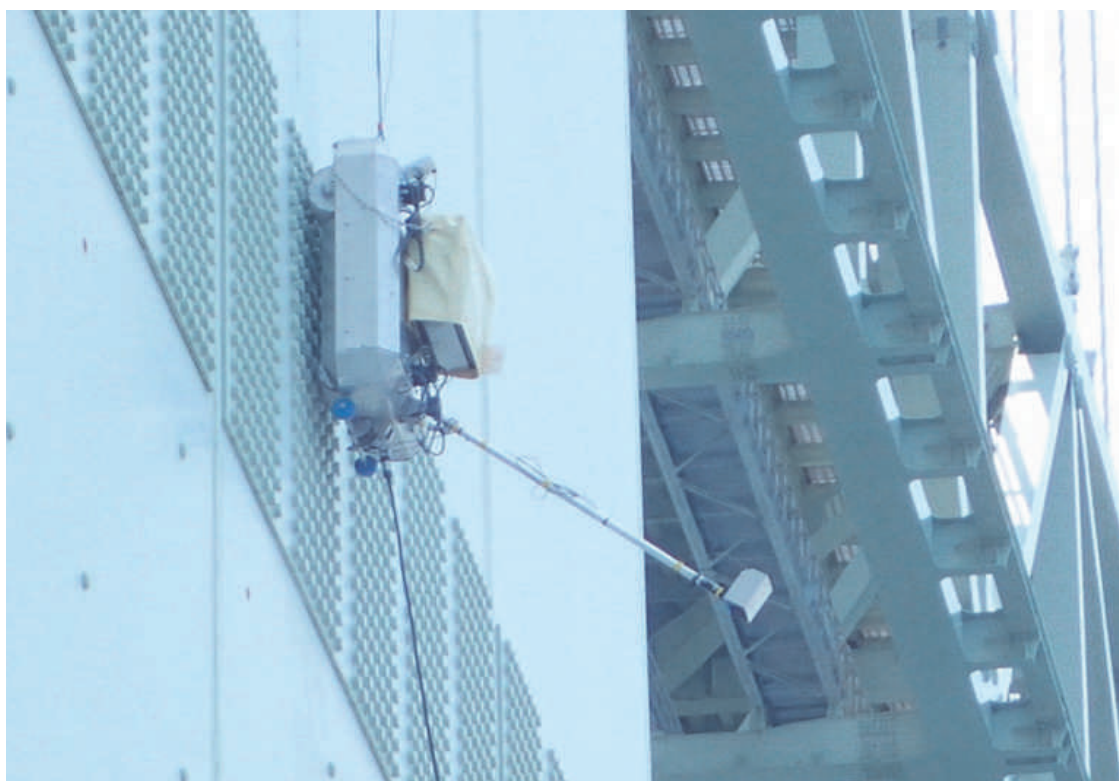
写真-4 主塔点検ロボットによる壁面の点検状況（拡大）

Photo 4 Field test of inspection robot for main tower (close-up)

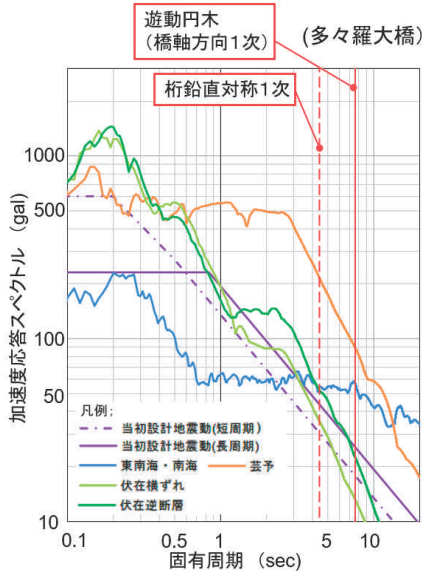
図-9 入力地震動の加速度応答スペクトル（橋軸方向）
Fig.9 Acceleration response spectrum of input seismic motions for Tatara Bridge (longitudinal direction)

このスペクトルと瀬戸大橋斜張橋（櫃石島橋・岩黒島橋）のスペクトル⁷⁾を比較すると，多々羅大橋のスペクトルの方が大きくなる傾向にある．これは，瀬戸大橋で最も影響の大きい中央構造線（讃岐山脈南縁～石鎚山脈北縁東部，横ずれ断層，M7.5）による地震は架橋地点より30km程度離れているのに対し，多々羅大橋で想定している芸予地震の発生領域は架橋地点に比較的近いことが原因と考えられる．

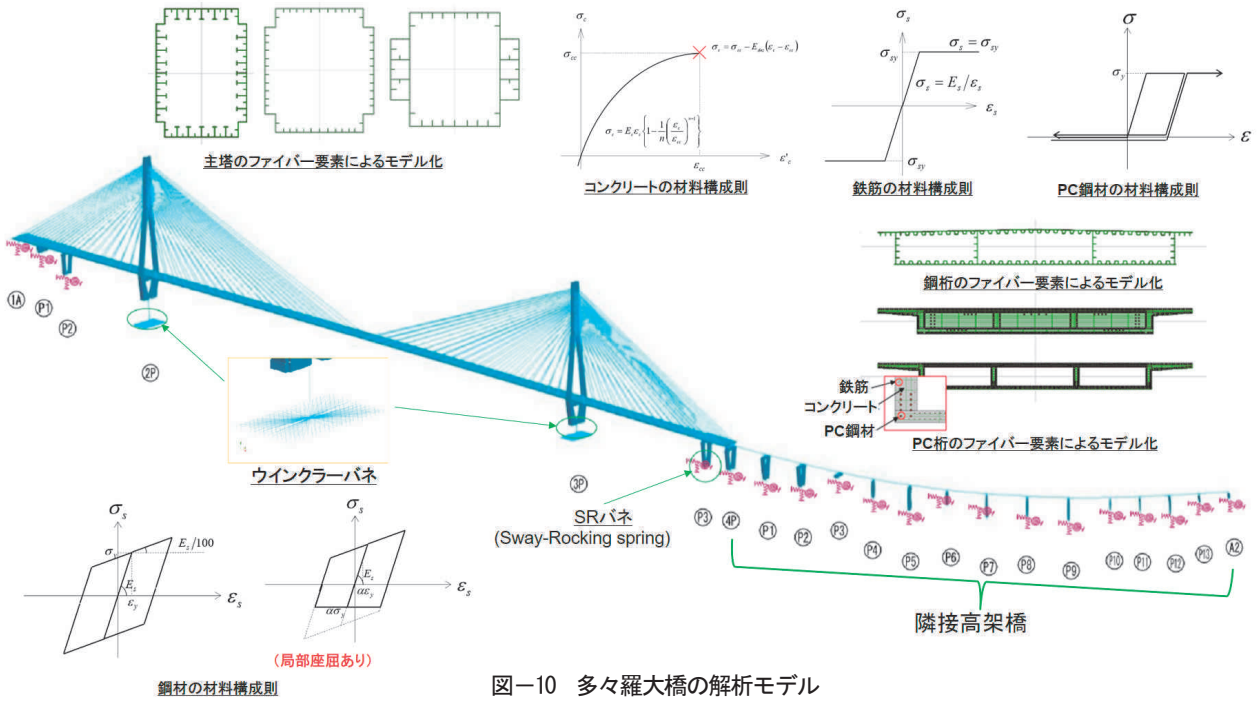
図-10 多々羅大橋の解析モデル
Fig.10 Analytical model of Tatara Bridge

部 位		モデル化	減衰率
本橋	主桁	鋼主桁	ファイバー要素 非線形 0.01
		PC主桁	ファイバー要素 非線形 0.02
	主塔	ファイバー要素	非線形 0.01
		ケーブル	ケーブル要素 線形 0.01
	支承等	鋼製支承	バネ要素 線形 0.0
		ゴム支承	バネ要素 線形 0.03
		鋼角ストッパー	バネ要素 線形 0.0
		ウインド沓	バネ要素 線形 0.0
	基礎地盤系 (1種地盤)	RC橋脚	SRバネ 線形 0.1
		主塔	ウインクラバネ 非線形 0.0
高架橋	上部工	梁要素 線形 0.2	
	RC橋脚	ファイバー要素 非線形 0.02	
	支承	バネ要素 線形 0.0	
	基礎-地盤系 (1種地盤)	SRバネ 線形 0.1

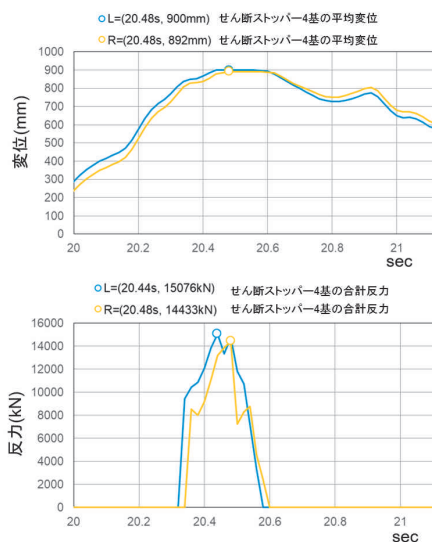
図-19 ストッパーの変位と反力(4P)

Fig.19 Displacement and reaction force of stopper (4P)

また、この時間帯に衝突した各橋脚の反力を表-4 に示す。複数の振動モードの影響があるため、衝突は同時ではなく微小なタイムラグがあるが、衝突力の合計は63,000kN となる。対策前の衝突力が約 180,000kN となっ

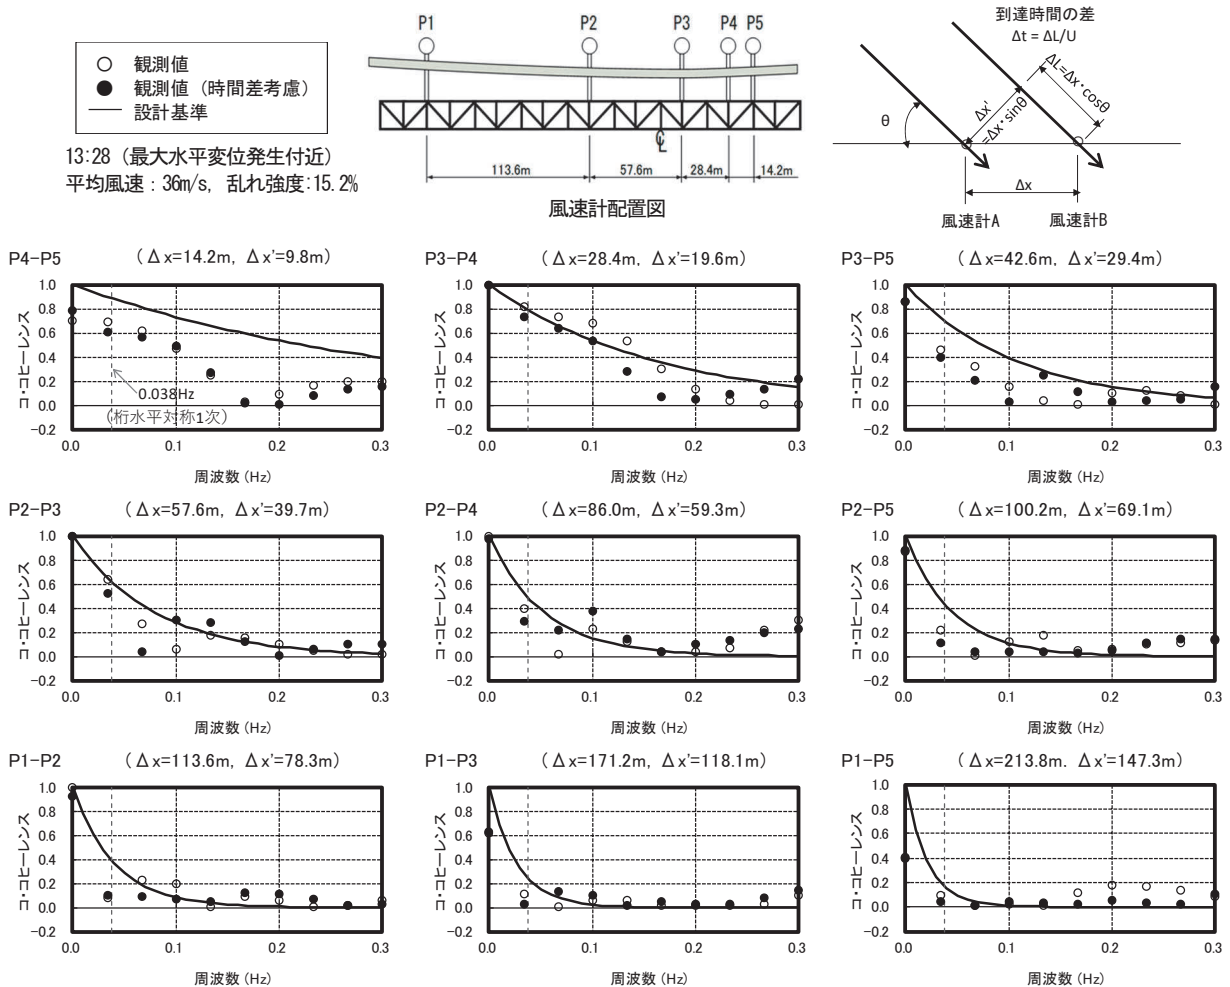
図-5 風速の空間相関
Fig.5 Co-coherence of wind speed

45°程度傾いた斜風となっており、2点間の到達時間の差は最大で4秒程度(P1-P5間)となる。図-5より、今回のデータでは、空間相関の観測値は低周波数側で設計基準より低くなる傾向を示す結果となった。

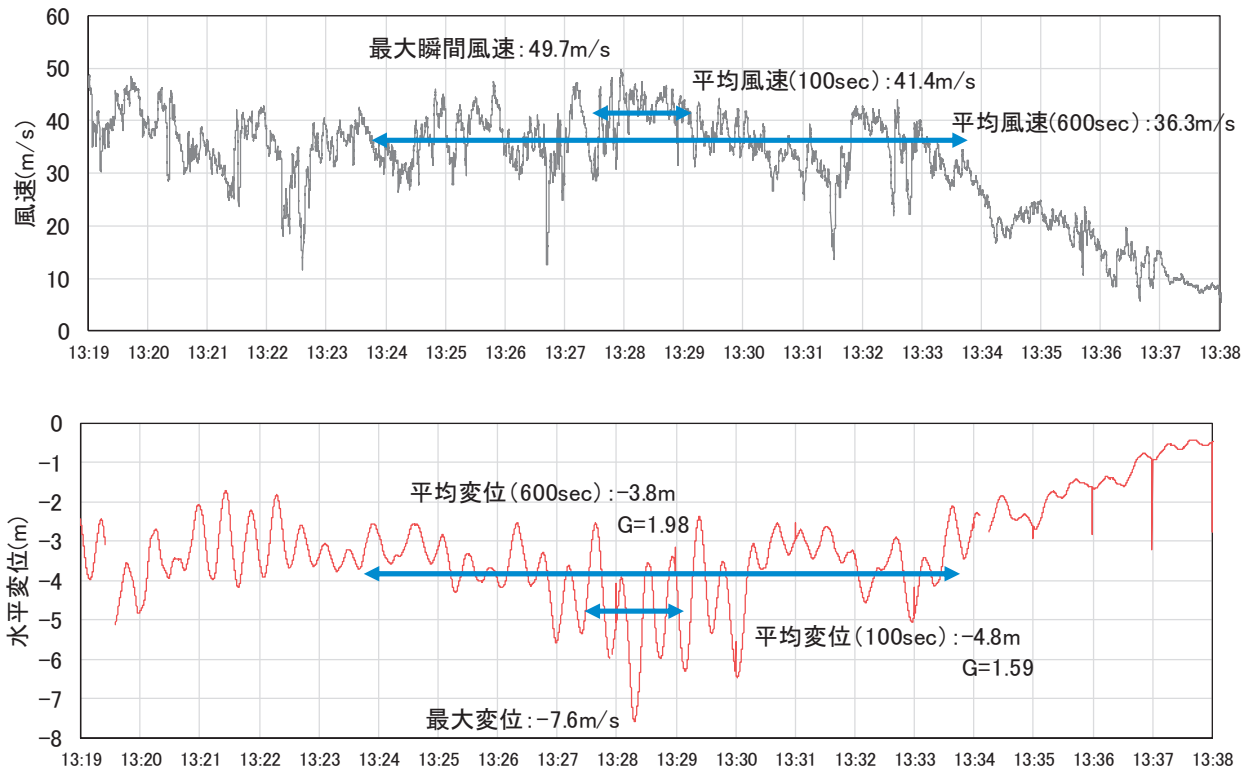
図-14 桁中央の風速と水平変位の時刻列波形（最大変位時）

Fig.14 Waveform of wind speed and horizontal displacement at center of girder (maximum displacement)

補剛桁の最大応答値7.6mの発生時間前後における中央径間中央の風速と水平変位の時刻歴波形を図-14に示す。最大応答発生時刻を中心として600秒の範囲でガスト応答倍率（最大変位/平均変位）を評価した場合、平均変位は3.8mとなるため、ガスト応答倍率 G は1.98となり、設計値の1.55と乖離がある。一方、評価時間を100秒とした場合、平均変位は4.8mとなり、ガスト応答倍率 G は1.59と設計値に近づく結果となった。

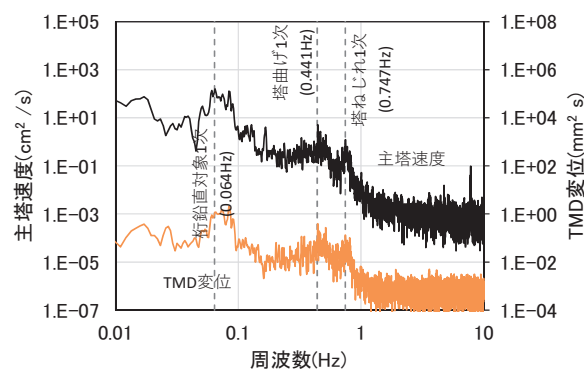
図-20 主塔速度と TMD 変位のパワースペクトル

Fig.20 Power spectrum of Vibration velocity of tower and displacement of TMD

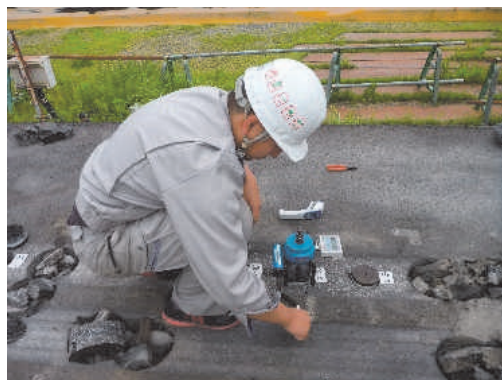
写真-7 引張接着試験状況
Photo 7 Tensile adhesion test status

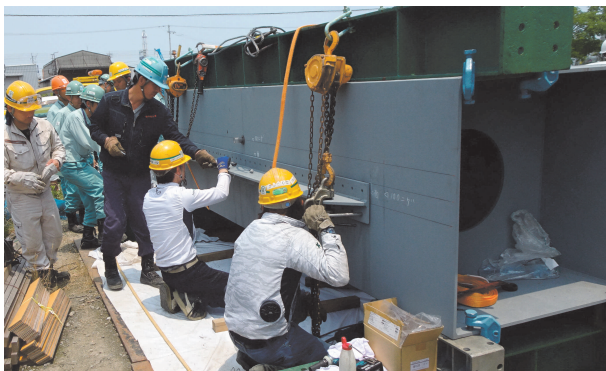
写真-7 施工試験状況

Photo 7 Construction test

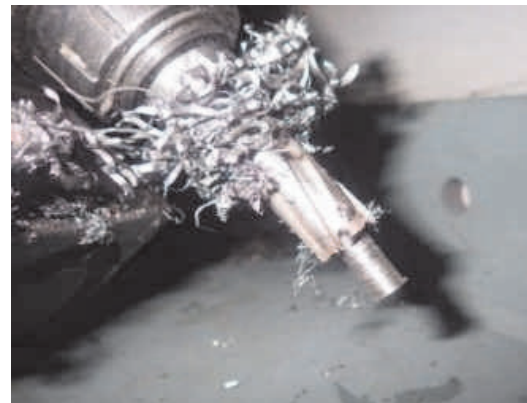
写真-8 孔明け
Photo 8 Drilling

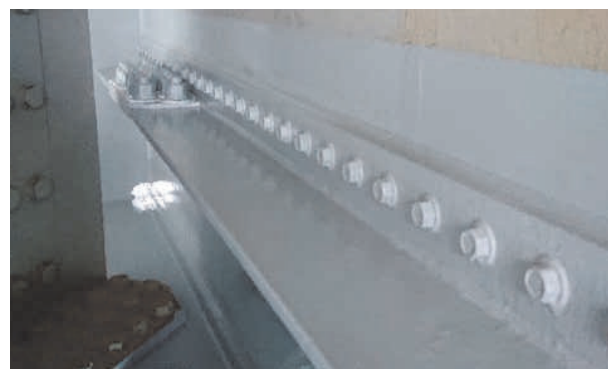
写真-14 施工完了
Photo 14 Construct completion

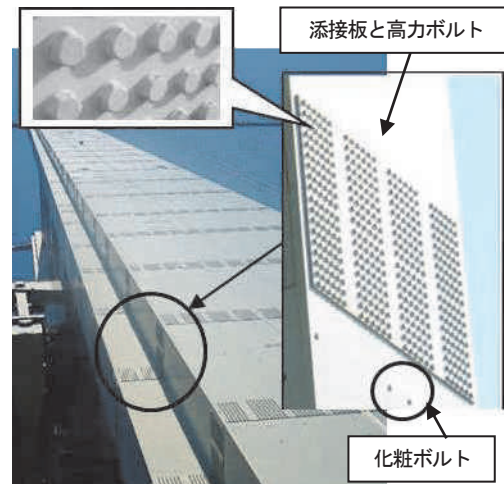
写真-1 主塔壁面の段差状況

Photo 1 Step on the main tower surface

明石海峡大橋の主塔壁面（写真-1）は、全体的にはほぼ平坦であるが、部材の接合に添接板が約10mごとに配置されている。更に仮設足場や架設クレーン等の設置跡には化粧ボルトとしてM24トルシアボルトが施工されている。主塔点検ロボットは、この添接板等による段差高さ15mm～43mmを乗り越えられる性能を有するものとした。

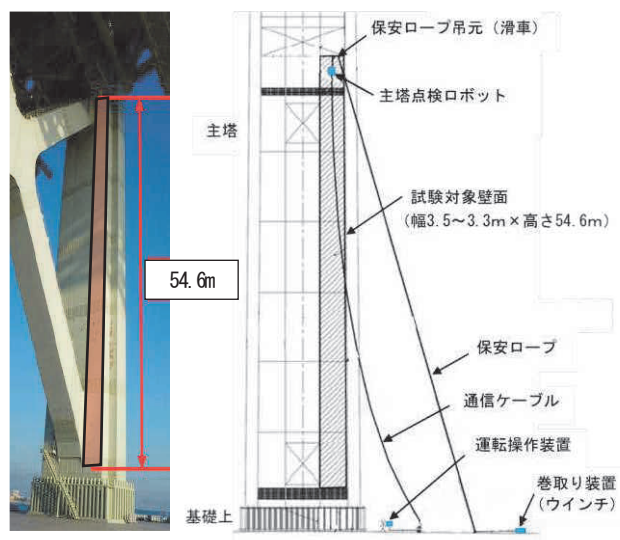
図-6 桁下部での実橋実験イメージ図

Fig.6 Commissioning at bottom of main tower

工場での室内試験により、製作した主塔点検ロボットの基本性能及び走行等の動作状況の確認が得られたことから、明石海峡大橋2P主塔（東塔柱）の塔柱内側面（補剛桁下部）において実橋試験を行った。実橋試験は実際の点検作業を想定し、主塔点検ロボットの搬入搬出、設置撤去の作業確認、昇降・横行・斜行等の走行性能確認、カメラによる点検状況確認及び安全対策等の確認を実施した（図-6、写真-6）。実橋試験の結果は次のとおりであり、主塔点検ロボットは当初設定した基本条件の機能・性能を確保していること及び実橋での点検作業で使用できることを確認した。

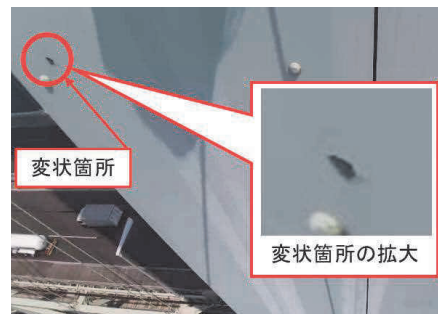
(a) 主塔点検ロボットの撮影画像

- (1)塔柱外側面の基礎部から塔頂までの範囲を2往復（走行時間約280分：約70分/片道×4回）で点検できた。
- (2)カメラポールを90°横に張り出し、塔柱外側面の側端部を走行すれば外隅面が点検できることを確認した。
- (3)点検作業は塔柱外側面1面を2日で点検できた。
- (4)今回撮影した主塔点検ロボットの可視光カメラの画像と高画質カメラによる主塔基部からの撮影画像を比較した結果を写真-8に示す。主塔点検ロボットの可視光カメラは、より鮮明に変状部位の範囲、形状、劣化の状態等の把握ができることを確認できた。
