# 本四技報

HONSHI TECHNICAL REPORT

Vol.48 No.140 2023.6

明石海峡大橋25周年，瀬戸大橋35周年  
Akashi-Kaikyo Bridge 25<sup>th</sup> and  
Seto-Ohashi Bridges 35<sup>th</sup>

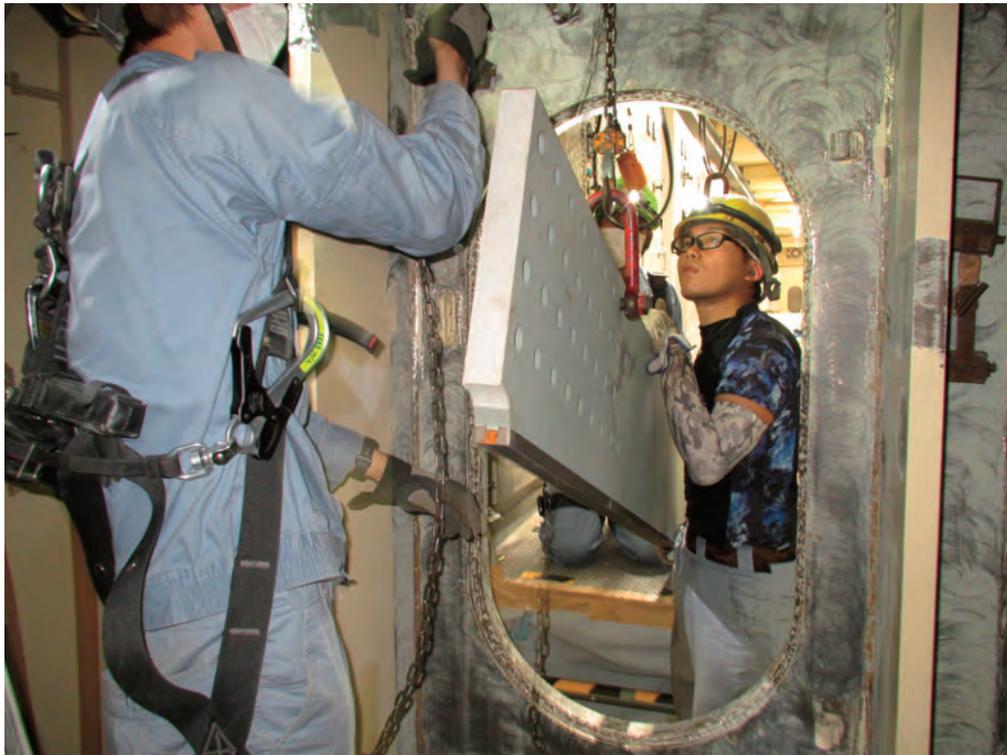
写真-3 マンホール拡大工事状況

Photo 3 Enlargement of manhole

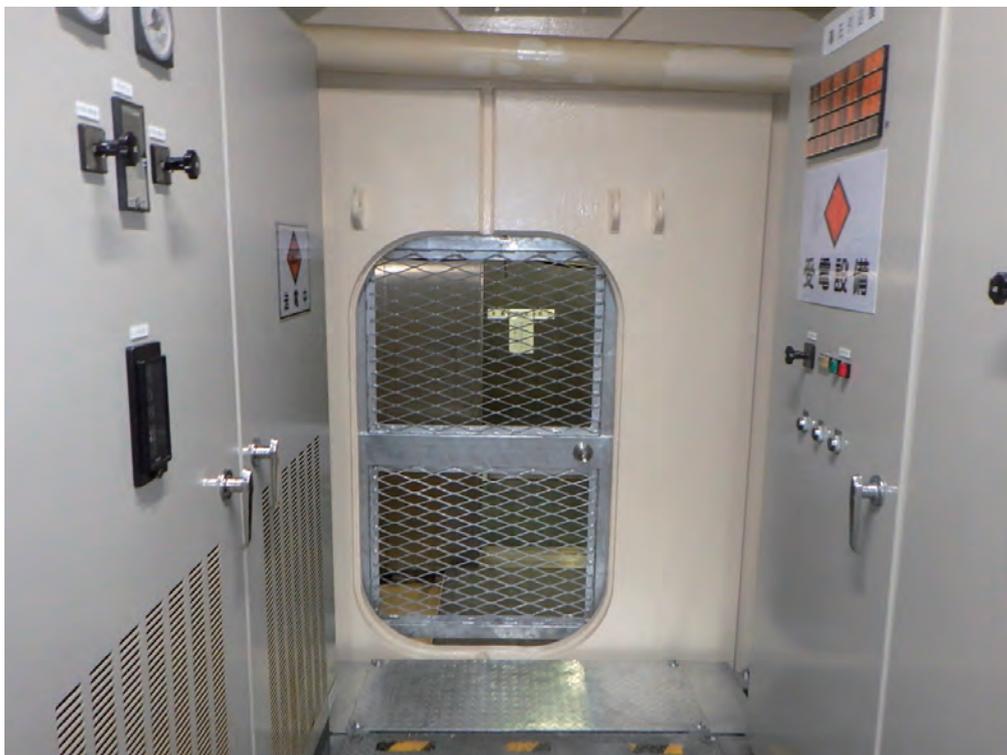
写真-4 マンホール拡大状況

Photo 4 Enlarged manhole

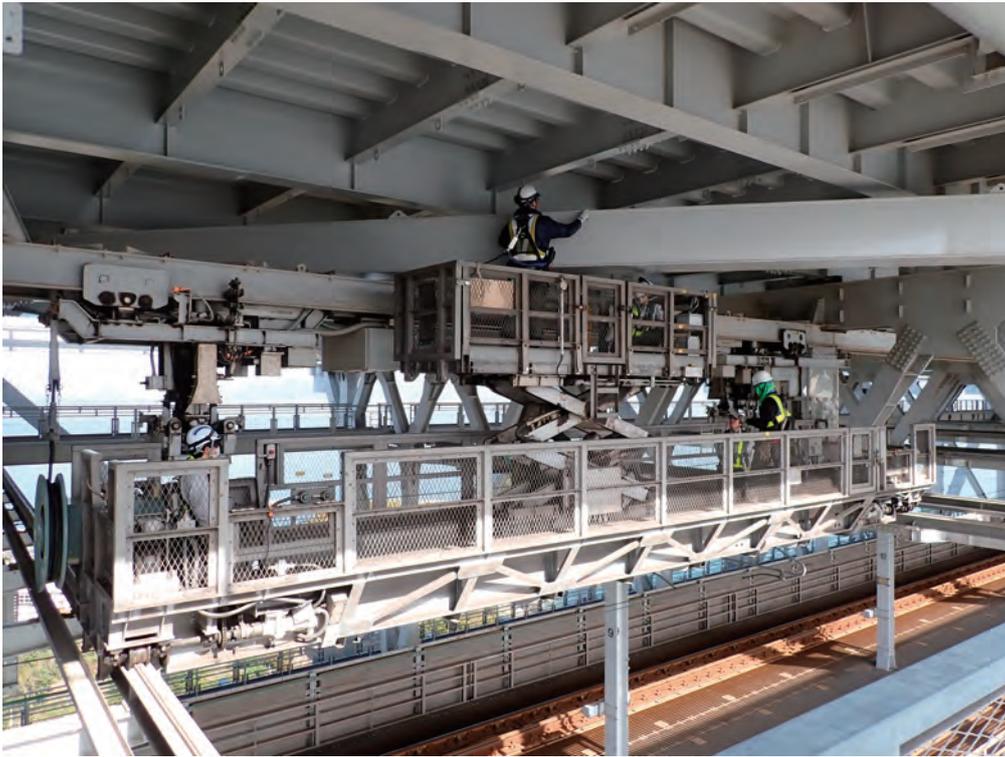
写真-5 桁内面作業車

Photo 5 Maintenance vehicle for inside girder

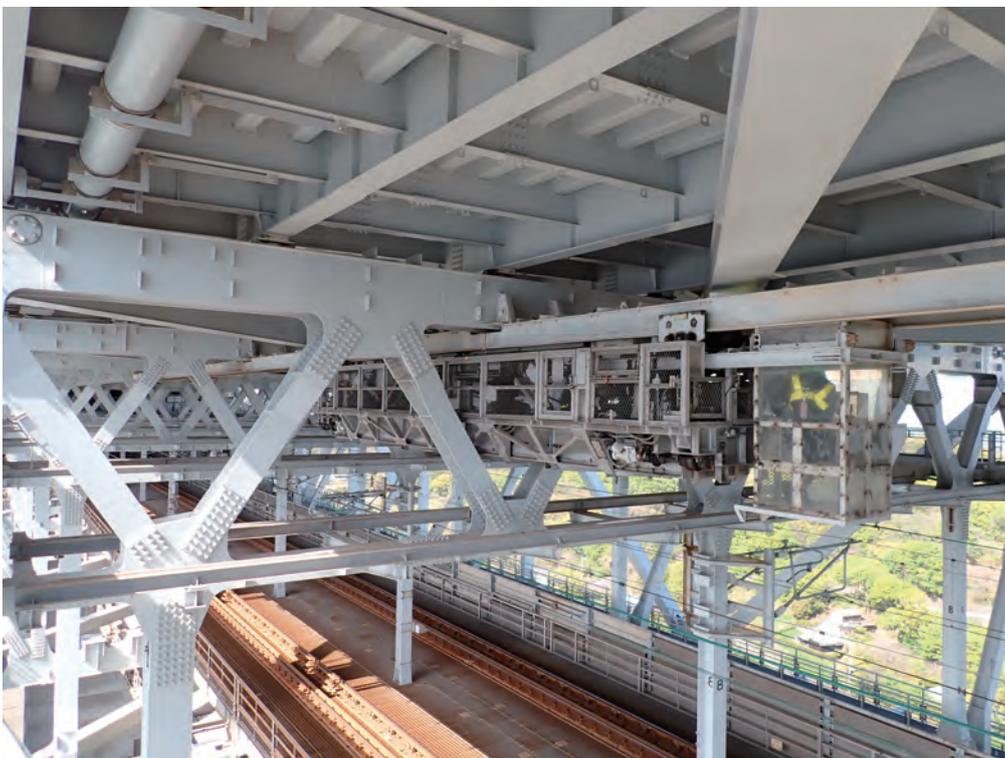
写真-6 桁内面作業車（小組トラス通過時）

Photo 6 Maintenance vehicle for inside girder (passing through small truss member)

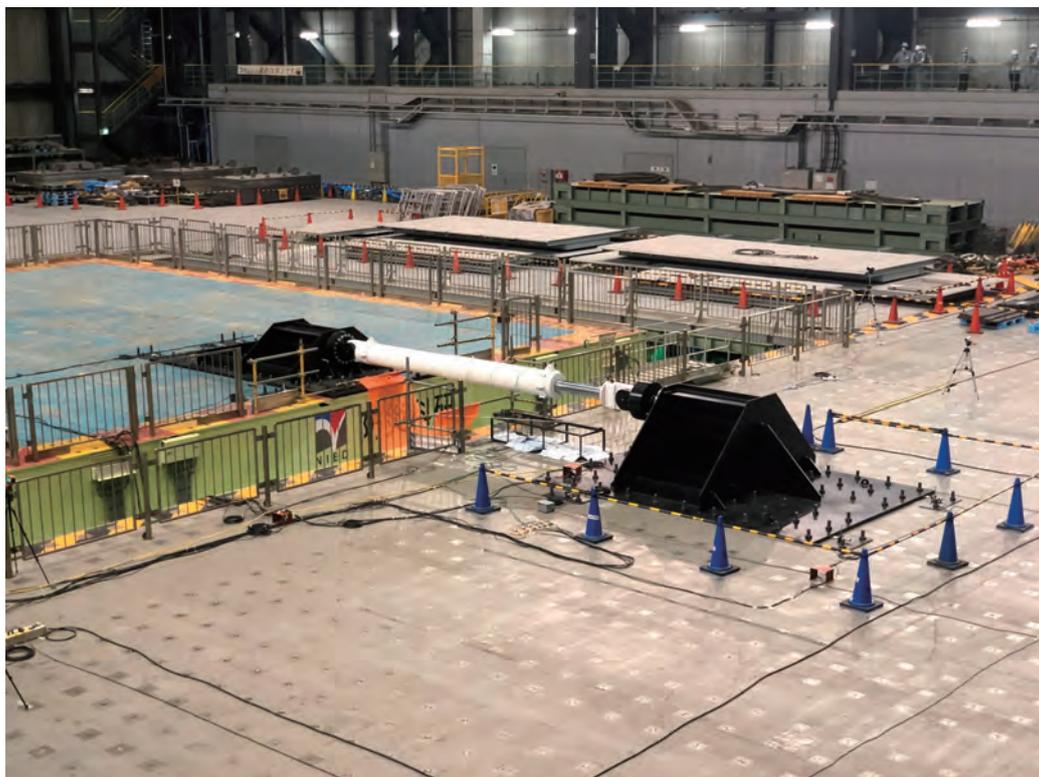
写真-7 制震ダンパー性能試験状況  
Photo 7 Performance test for the viscous damper

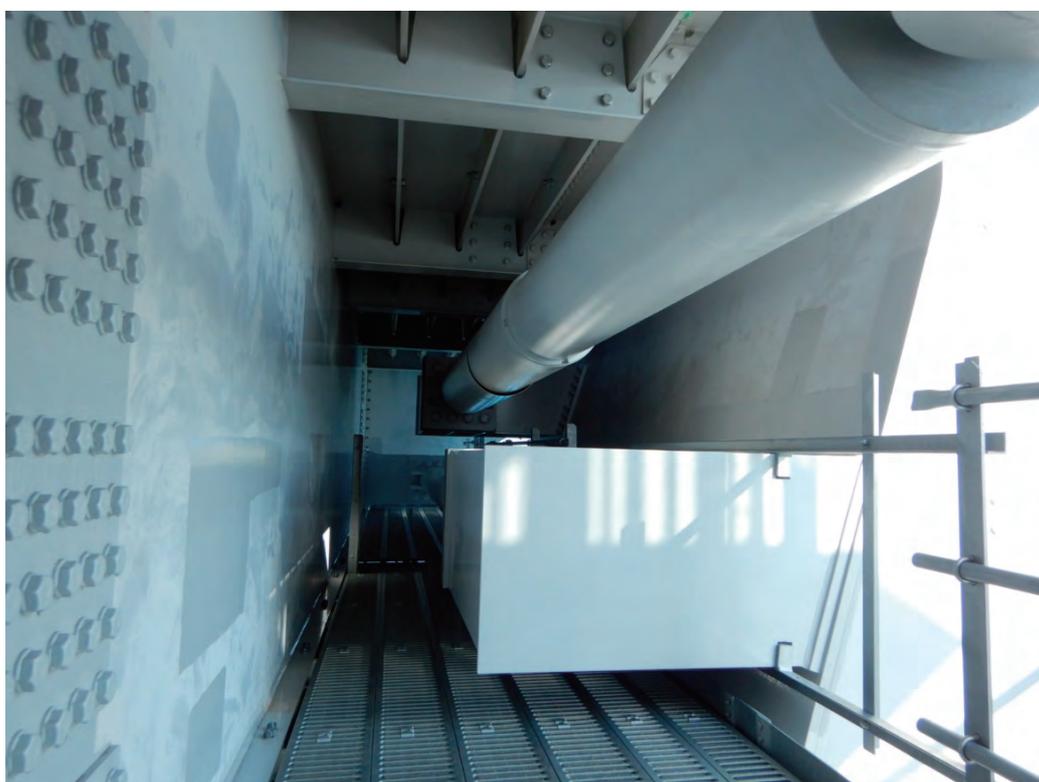
写真-8 制震ダンパー設置  
Photo 8 Installation of viscous dampers

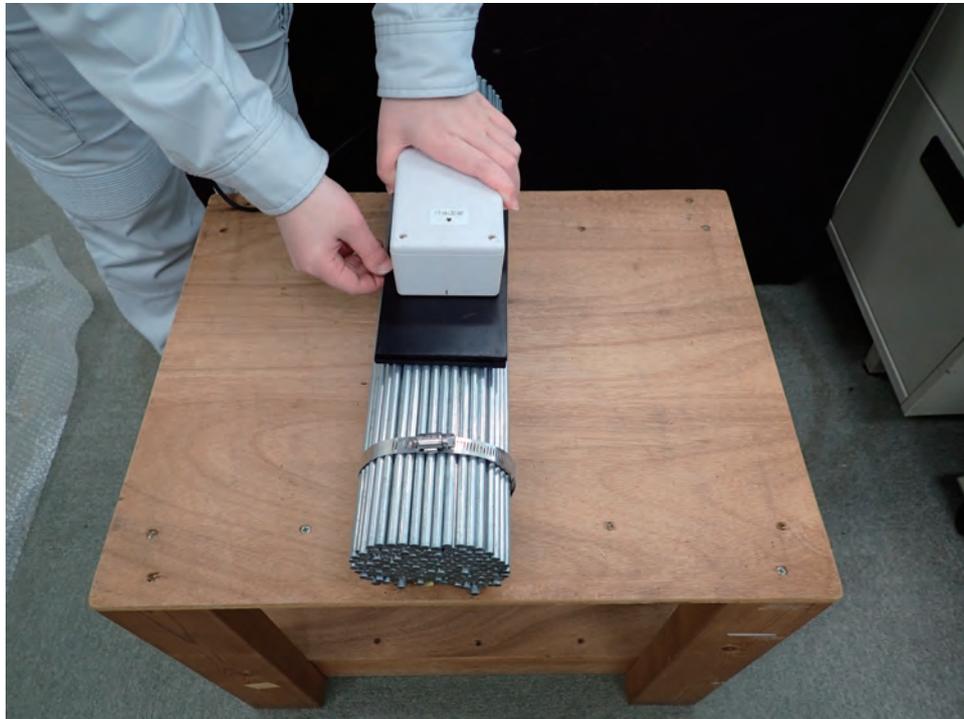
写真-9 試験体での計測

Photo 9 Measurement of test specimen

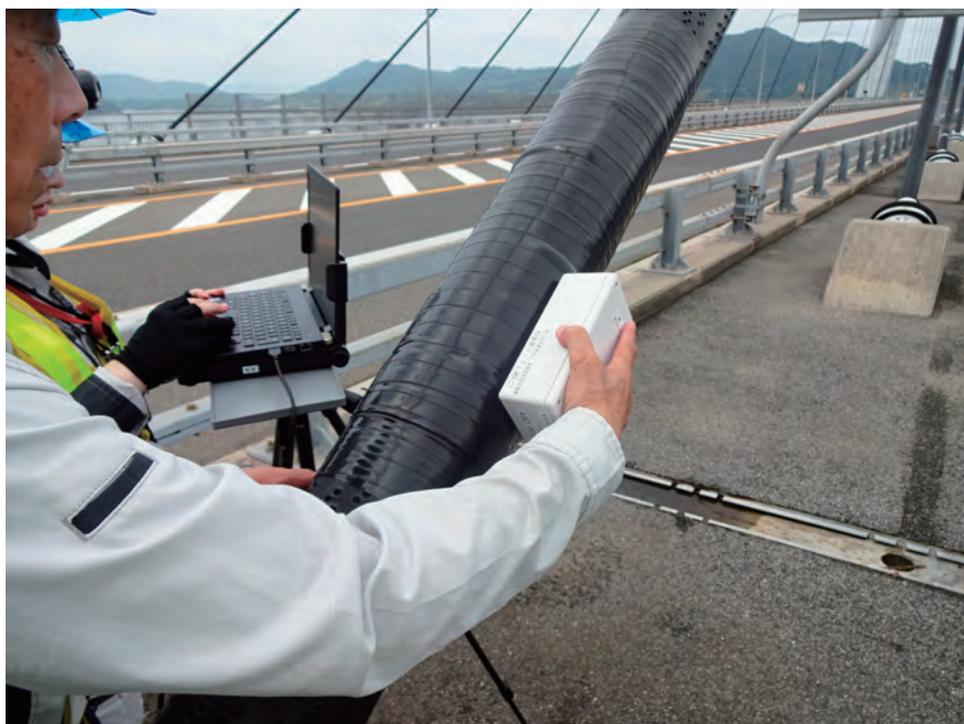
写真-10 斜張橋ケーブルでの計測

Photo 10 Measurement of cable of cable stayed bridge

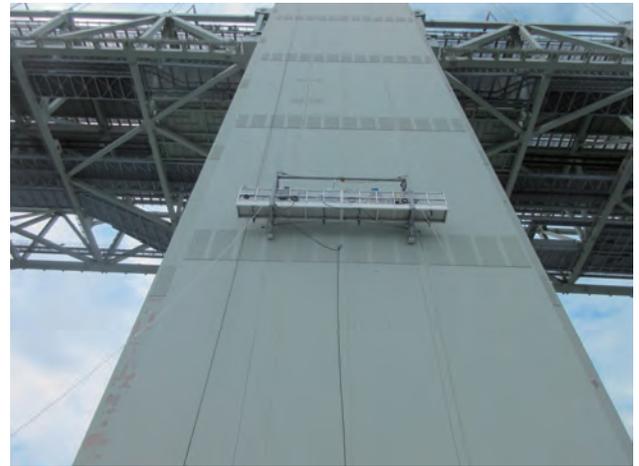
写真-1 磁石車輪付き塔作業車

Photo 1 Magnet wheel Maintenance vehicle for Akashi tower

供用して25年を経た明石海峡大橋の保全状況であるが、2P主塔における塗装の無機ジンクリッチペイント層の剥離に対しては、平成30年度に赤外線と可視光カメラを搭載した磁石車輪付きの点検用ロボット、令和元年度に磁石車輪付きの塔作業車による点検を行い、変状マップを作成して剥離箇所の特定と部分補修を継続していく方針を固めた。現在道路側を除く範囲を塔作業車にて部分補修するとともに、道路側の施工方法を検討している。補剛桁は、一般部の塗装は概ね健全であり、添接部ボルト等の局部的な腐食に対する局部補修塗装を実施している。また中央径間の桁外面作業車は、点検や補修、添架者への貸与など使用頻度が高くなったため、増設の検討を始めることにしている。

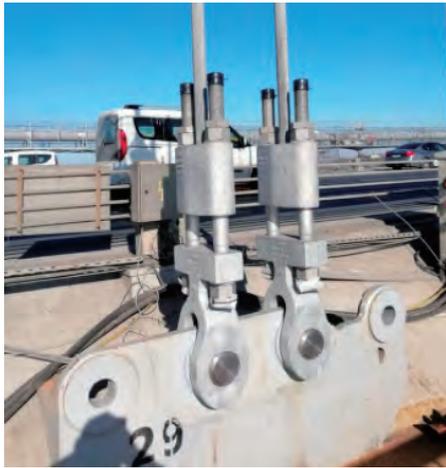
写真-3 新しいハンガーロープ構造  
Photo 3 New Hanger System

Recently an extensive work program of hanger system replacement is under implementation. Within this work all hangers and cable clamps are being replaced with new ones. Instead of the original system, improvement are made in the details of clamps and socket structure for better durability to extend the lifetime of the structure also allowing tension adjustment that is important to achieve uniform tensions among hangers throughout replacement works being carried out under running traffic (See Photo 3). The works started on 2021 August and planned to be completed in the early months of 2024.

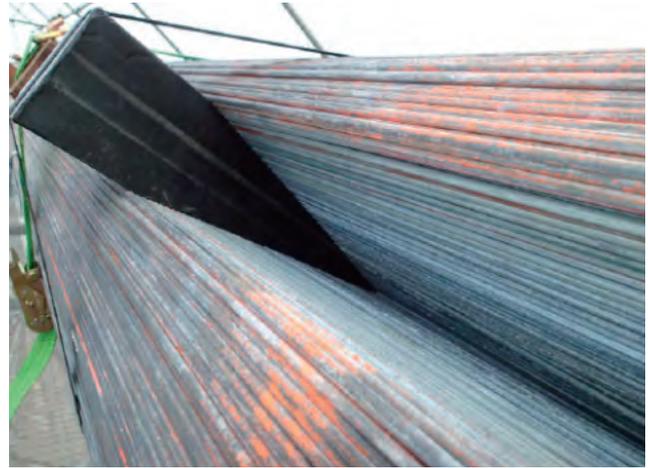
写真-4 ファティ・スルタン・メフメット橋の主ケーブル  
素線の目視点検  
Photo 4 Main Cable wire inspection of Fatih Sultan Mehmet Bridge

2. Replacement of carriageway waterproofing and asphalt in 2012.
3. Painting work of all outer and inner steel structures except tower outer surface, replacement of rocker bearing, installation of dehumidification system for main cable and anchor chambers by also replacing the wrapping system of the main cable (elastomeric wrapping is introduced outside of wrapping wire), replacement of main cable hand rope that can carry gantry wagon for main cable inspection was done between 2013 and 2017 throughout a special rehabilitant program implemented for the 1st and 2nd Bosphorus Bridges. In this work main cable wires of the bridge had also been inspected by installing wedge into the cable section and samples are taken out to study the existing material properties of the wire material (Figure 4).

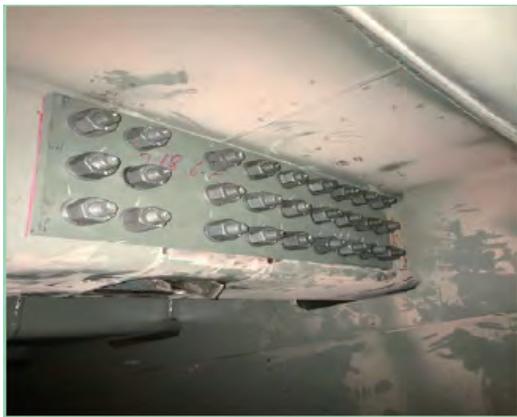
写真-5 床版補剛材の疲労亀裂補修  
Photo 5 Fatigue crack repair of deck stiffeners

4. The cracks on deck plate and stiffener plates occurred due to fatigue of heavy traffic of more than 30 years was repaired together with a new renewal program of carriage way waterproofing and asphalt replacement that was carried out in an additional rehabilitation work scope of Bosphorus Bridges conducted between 2017 and 2019 (See Figure 5).

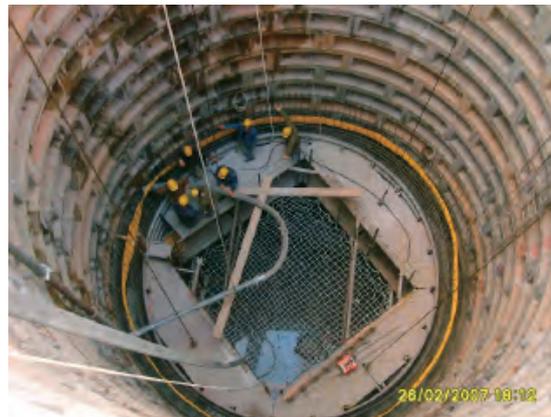
写真-6 アンカレイジのシャフト開口状況  
Photo 6 Shaft opening for Anchorages

5. During the rehabilitation work program of 2017-2019 of Bosphorus Bridges the Fatih Sultan Mehmet Bridge's Anchorage water slippage problem was also solved. There had been a problem of water ingress into the splay chamber of anchorages. Large shafts were opened on both sides of the anchorages not only for water drainage and but also connecting these shafts by galleries behind the anchorage to provide access to the back side of the anchor bars. With these galleries the back chamber of the anchorages which had not been part of the original bridge concept were added to the bridge anchorage structure.

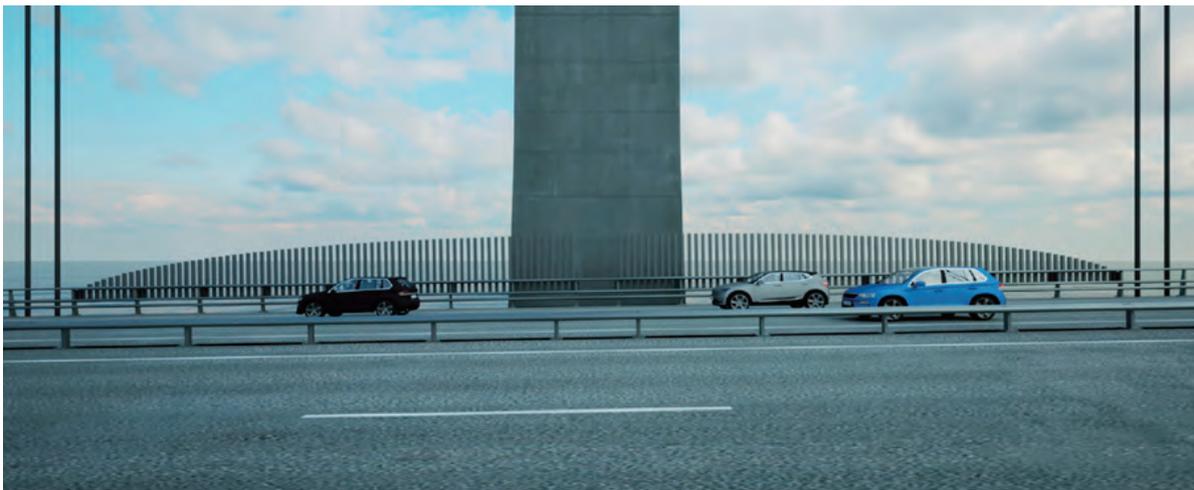
主塔やアンカレイジ付近にテーパードのついた風防設備を設置することにより、路面上の風況改善、ひいては横転限界風速の低減に大きな効果があるとされている。

Installation of local tapered wind screens at the pylons and anchor blocks is predicted to have a considerable beneficial effect on the traffic wind conditions and thus on the critical wind speed for overturning.

この風防設備は2023年3月に本格導入され、その効果が期待されている。

The wind screens are fully installed March 2023 and it is expected to have a good effect.

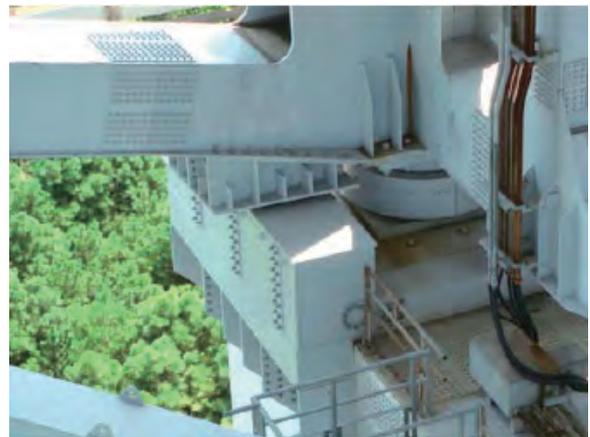
写真-1 段差防止工(番の州高架橋トラス部 Bva2P)

瀬戸大橋の3つのトラス橋は大規模なトラス橋で、そのトラス支承にはピン支承やピボット支承などの大型支承が使われている。これらの支承高さは1～3mと非常に大きく、支承に作用する上部工からの反力も大きい。仮にトラス支承に損傷が生じてトラス桁本体が支承から脱落した場合には、橋に大きな変位が生じ、その供用性や修復性に大きな支障をきたす恐れがあり、緊急に対策を講じる必要があることが判明した。<sup>2)</sup>このため、「3箇年プログラム」の期間内に実施が可能な措置として、支承部が損傷してトラス桁が脱落しても、トラス桁に大きな変位が生じないように段差防止構造を設置し、地震直後の緊急車両の通行を確保することとした(写真-1)。

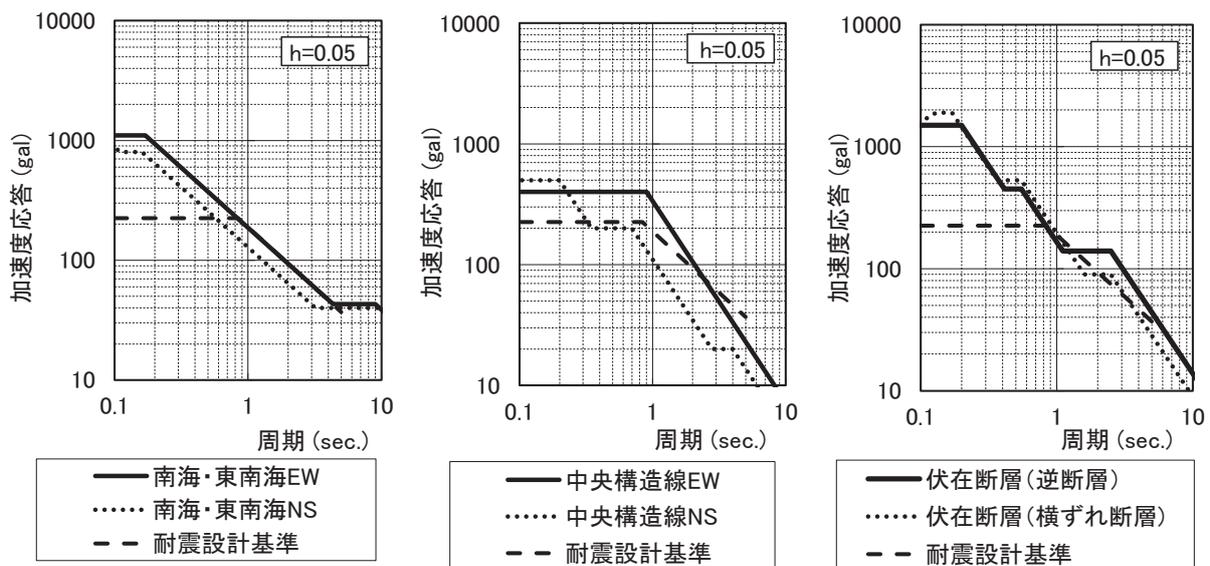
図-2 耐震補強検討用地震動（左から、東南海・南海地震、鳴門一石鎚断層の地震、伏在断層の地震）

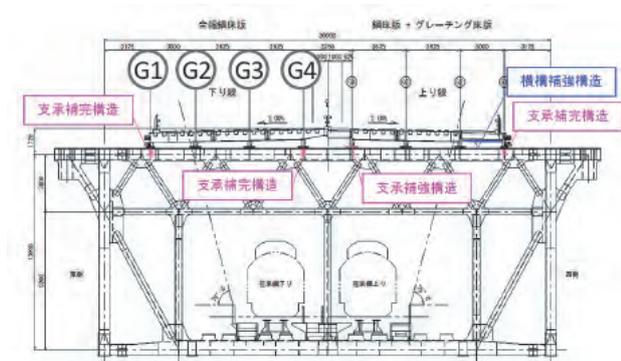
図-3 道路桁支承位置  
Fig. 3 Road deck bearings

道路桁支承（BP-B 支承）は、鋼床版を支持し、1 支承線あたり 4 基設置されている。耐震性能照査の結果、そのうち道路桁の外側の G1 桁、G4 桁（図-3）の支承の多くが支承の耐力不足により損傷する結果となった。G4 桁支承は鉄道営業線直上に位置するため、補強等の作業をできるだけ避けることとし、G1 桁支承の補強を行うことを基本とし、その効果を解析モデルに反映して再度解析を行った。その結果、一部の G4 桁支承に損傷が残るため補強を行うこととした。

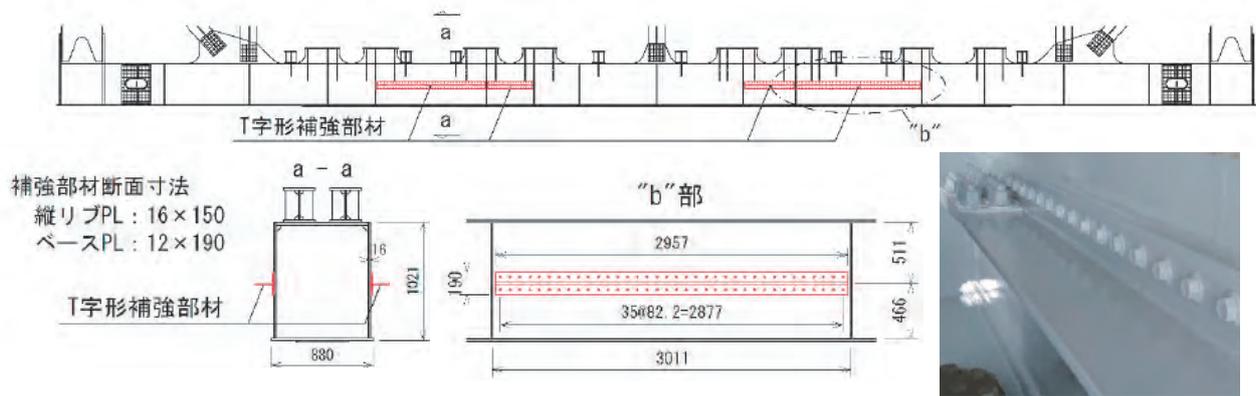
図-5 T字形部材による部材補強構造（横トラス下弦材）

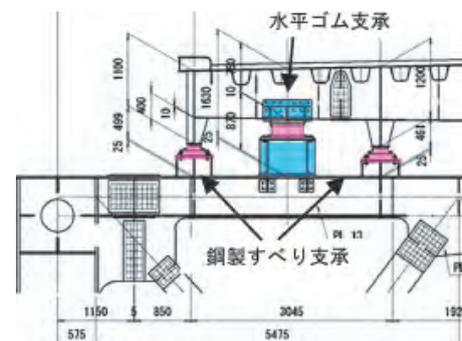
図-8 機能分散支承構造  
Fig. 8 Inertial force distribution bearings

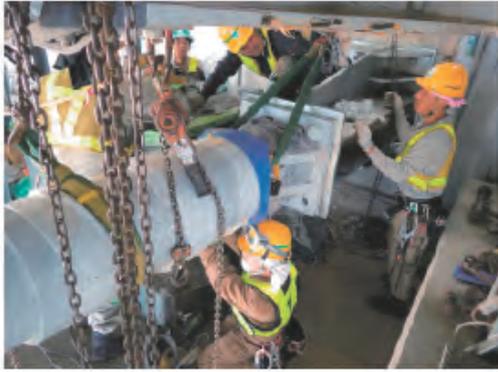
写真-5 制震ダンパー設置状況  
Photo 5 Installation of viscous damper

上の固定支承に比べて、BVa1P, BVa2P がフレキシブル橋脚であるためにBB7Aの固定支承部に慣性力が集中するためと考えられる。そこで、道路桁の免震化、座屈拘束ブレース設置、制震ダンパー設置による対策を検討した。その結果、BVa3P支承部近傍に1000kNのダンパー2台を設置し、損傷の低減を図り、残る損傷部材は補強を行うこととした (写真-5)。

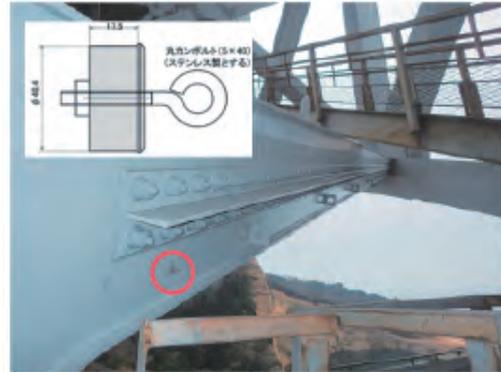
写真-6 点検孔  
Photo 6 Inspection hole

ないことを基本とするとともに、斜張橋では密閉性が期待できるスレッドローリングねじを各種試験を踏まえてT字形部材の接合に用いることとした。また、ワンサイドボルト接合部では、点検孔（Φ40程度、写真-6）を設置し、部材内部の健全性を定期的に点検することとしている。<sup>7)</sup> さらに、施工時にはトラス部材内部を乾燥させるとともに、部材端部やボルト周りにはシールをおこない、腐食環境の排除に努めた。今後、点検孔を用いた点検により内部環境を確認する、シールの定期的な更新により健全性の維持に努めることとする。

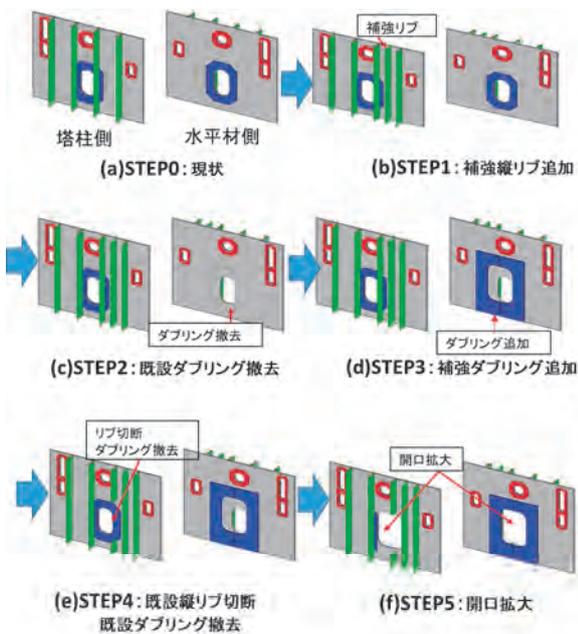
図-5 施工ステップ図

Fig.5 Work step

図-5に施工ステップ図を示す。Step1で追加する補強縦リブの断面積はStep2既設ダブリング撤去時の断面欠損を補うよう（既設ダブリング断面：2×幅300×板厚25=15,000mm<sup>2</sup>，補強リブ：幅380×板厚40=15,200mm<sup>2</sup>）考慮した。更に，塔柱パネルに局部座屈による許容応力度の低減が生じないように補剛リブ断面と間隔をFEM解析結果から決定した。また，補強リブ構造は部材搬入を考慮し2分割とし，現場溶接後，添接板及びトルシア形高力ボルト（M22×125 S10T）により接合する構造とした。

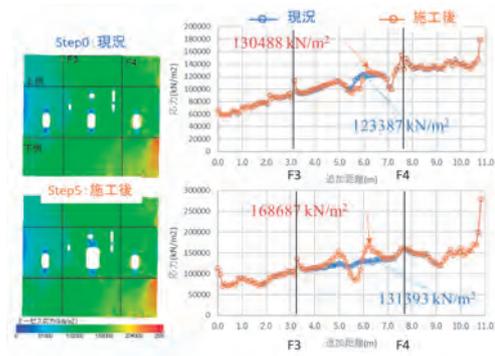
図-6 施工前後におけるMises応力分布比較  
(活荷重条件時)

Fig.6 Comparison of stress distribution before and after enlargement  
(live load condition)

図-6に断面決定ケースの活荷重条件時のFEMシェルモデル解析による施工前後のVon Mises応力分布を示す。施工後，応力変動が見られるのは開口部周辺（F3-F4間）のみであった。また，吊橋主塔設計要領に示されるVon Mises応力が降伏点強度の0.8倍（460,000×0.8=368,000 kN/m<sup>2</sup>：SM58材）以内であった。また，Step5において増加する応力はStep0に対して1.3倍であり最大でも168,687 kN/m<sup>2</sup>程度であることを確認した。風荷重条件においても同様の傾向であり，ここでは省略する。

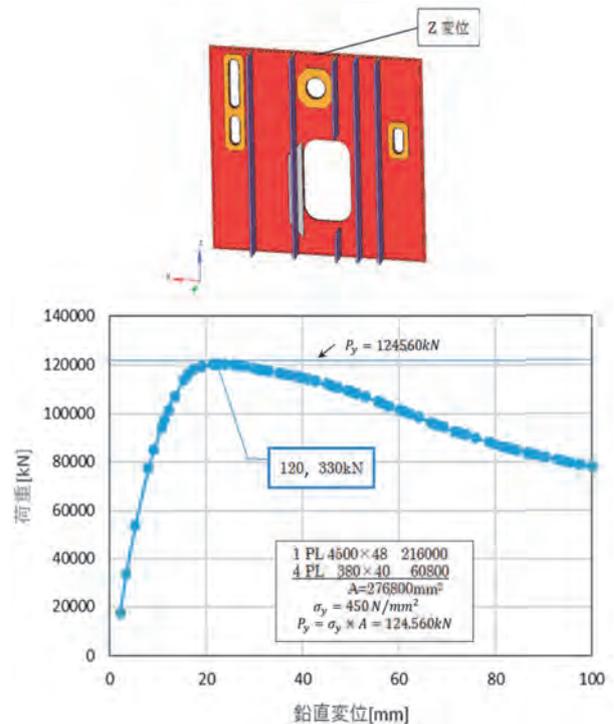
図-11 原寸大耐荷力検証における荷重-鉛直変位曲線  
Fig.11 Load-displacement curve of full-scale model

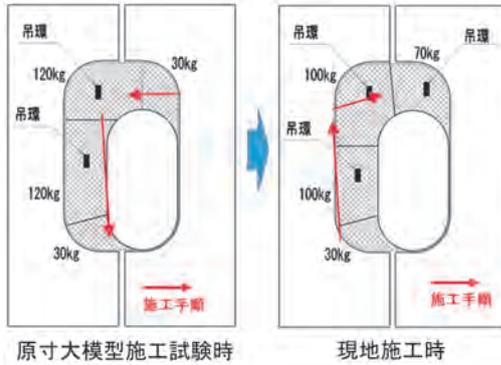
図-16 開口拡大時の切断作業手順  
Fig.16 Cutting procedure of manhole enlargement

開口拡大施工においても切断部材重量を考慮し4分割施工とした(図-16)。原寸大模型施工試験では、上側から撤去を行ったが、溶けたガス切断ノロが再溶融し、撤去ダイアフラムの取外しに時間を要したため、現地施工においては下側から撤去を行うこととした。

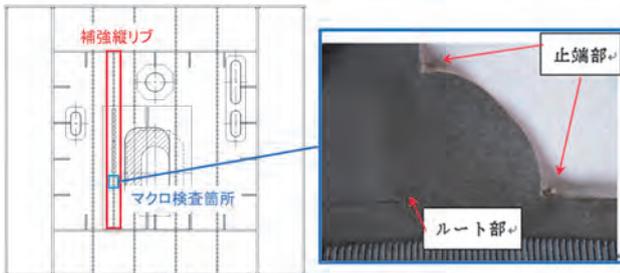
図-17 溶接部マクロ検査  
Fig.17 Macroscopic test

開口拡大施工完了後、溶接部の低温割れの発生がないかマクロ検査を行った。図-17に補強縦リブの検査結果例を示す。止端部及びルート部の亀裂は見られなかった。

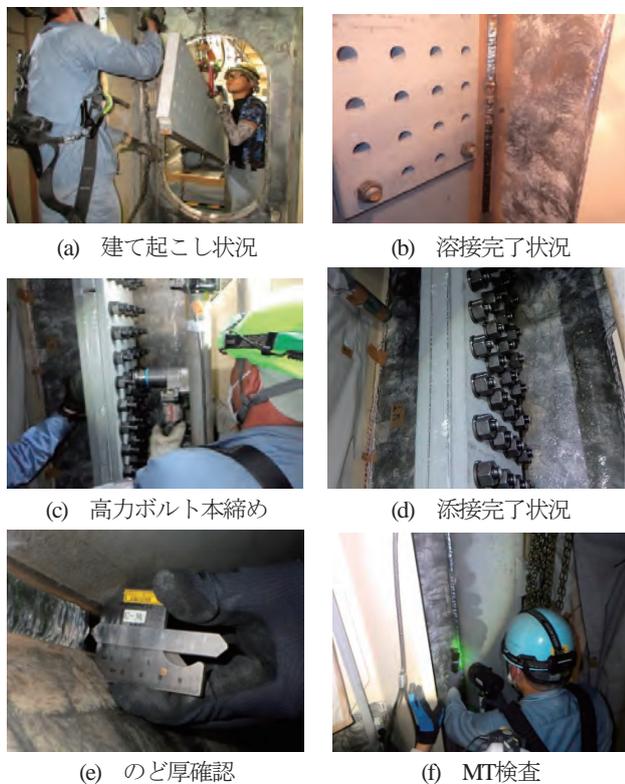
写真-3 補強縦リブの設置及び品質管理状況

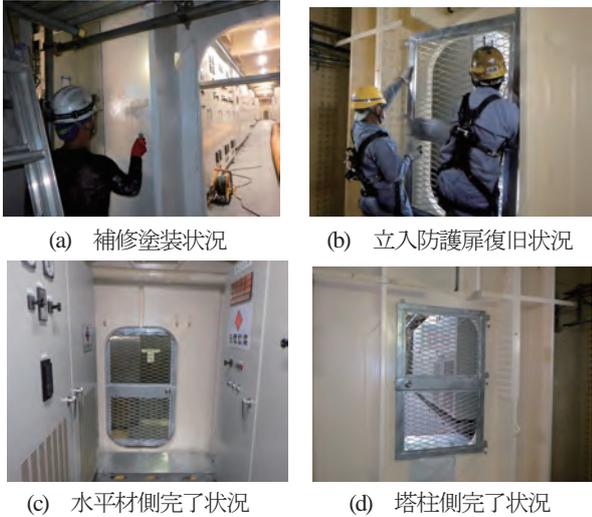
写真-8 補修塗装及び施工完了状況  
Photo 8 Touchup and finish

最後に、溶接部及び塗膜剥離範囲はパワーツールで素地調整、内面塗装仕様にて補修塗装を行い、立入防護扉の復旧を行った（写真-8）。

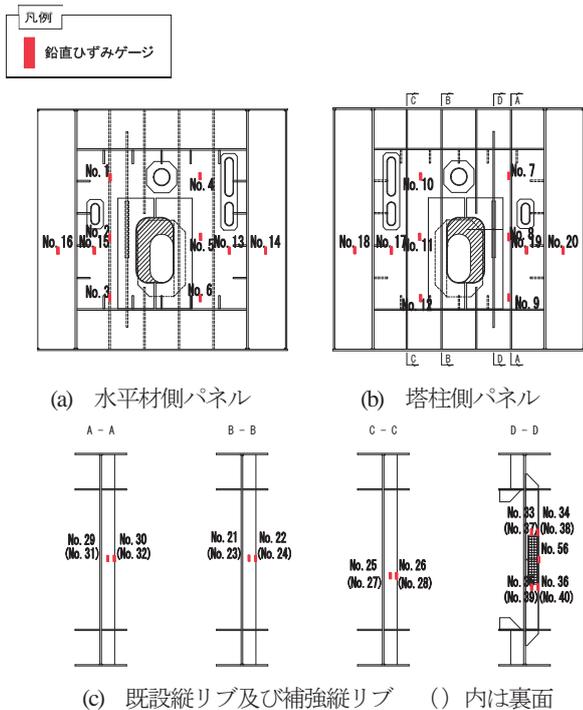
図-25 ひずみゲージ貼り付け位置  
Fig.25 Strain gauge position

施工時の挙動異変を検知するため現地施工時の応力変動のモニタリングを行った。図-25に計測箇所を示す。計測はひずみゲージを使用し応力変動の主成分となる鉛直方向について計測を行い、データロガーに施工時は1秒ごと、施工時外は1時間ごとに記録した。

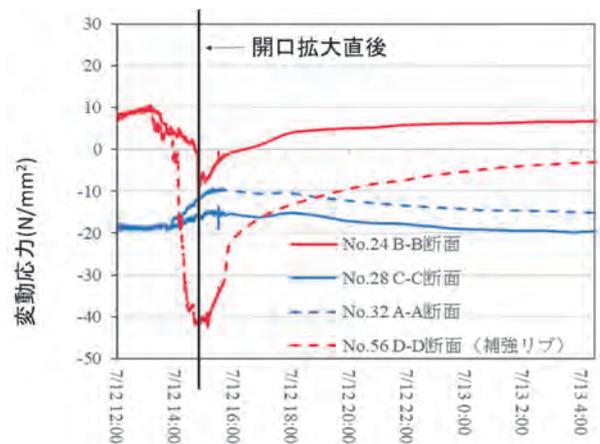
図-26 各縦リブにおける開口拡大施工後の時間経過に伴う変動応力  
Fig.26 Stress transition of longitudinal ribs after enlargement

Step5開口拡大時において、時間経過に伴う特徴的な応力変動が見られたため報告する。図-26に各縦リブに設置した鉛直ひずみゲージの計測結果を示す。施工箇所に近いNo.24（B-B断面）及びNo.56（D-D断面）では、開口拡大直後に圧縮側に変動したが、時間の経過とともに引張側へ変動した。これに対して、施工箇所から遠いNo.28（C-C断面）及びNo.56（A-A断面）では、開口拡大直後に引張側へ変動したが、時間の経過とともに圧縮側への変動を示した。開口拡大直後は断面欠損したパネル中央へ死荷重応力が集中したのち、時間の経過とともにパネル全体で応力分担したと思われる（図-27）。

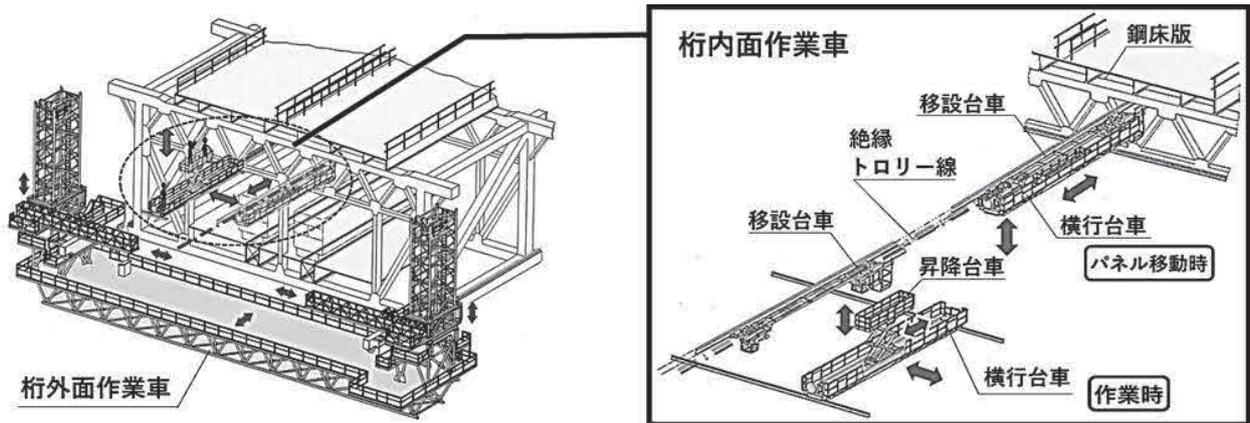
図-1 北備讃瀬戸大橋桁内面作業車の鳥瞰図

Fig.1 Bird's-eye view of the maintenance vehicles for inside girder of Kita Bisan-Seto Bridge

北備讃瀬戸大橋には、補剛桁の下面と両側面を取り囲んで走行するU字型の桁外面作業車4台と、補剛桁の内部にあつて鉄道上を移動する桁内面作業車4台を設置している(写真-1、図-1)。桁内面作業車は、橋軸直角方向に横行する横行台車、横行台車上に橋軸方向に走行・鉛直方向に昇降する昇降台車及び横行台車を吊り上げて橋軸方向に移動する移設台車で構成する。横行

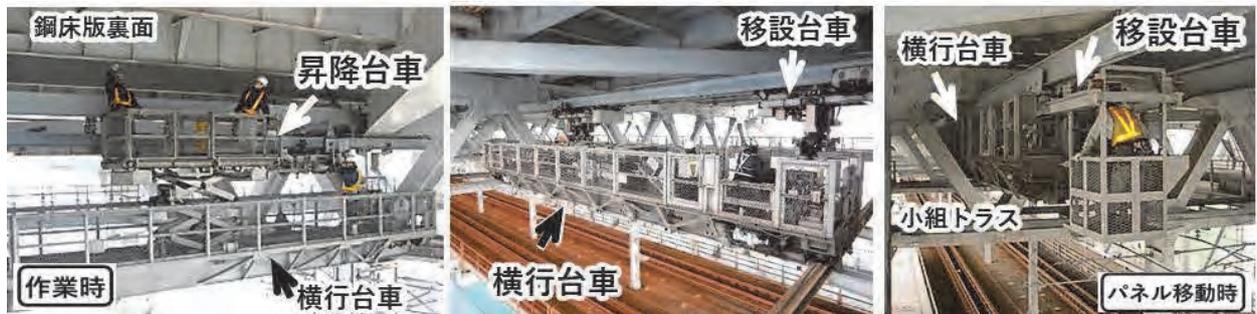
写真-2 北備讃瀬戸大橋桁内面作業車を構成する各台車

Photo 2 Scaffolds comprising the maintenance vehicle for inside girder of Kita Bisan-Seto Bridge

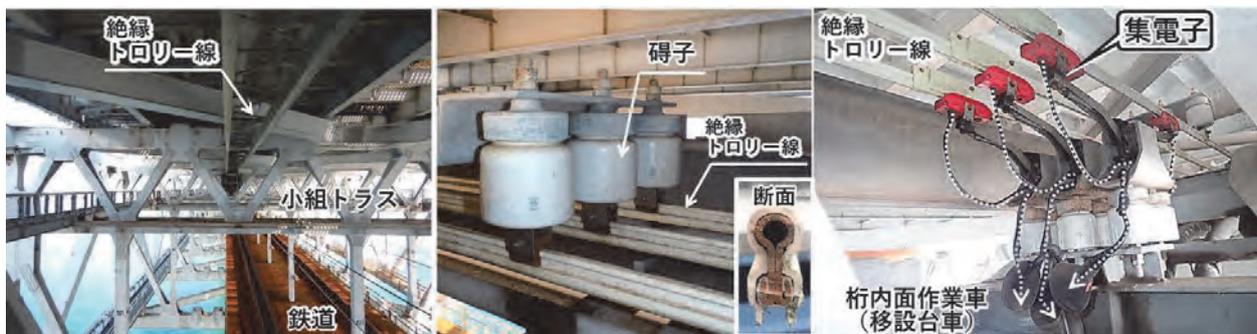
写真-3 桁内面作業車の既設絶縁トロリー線

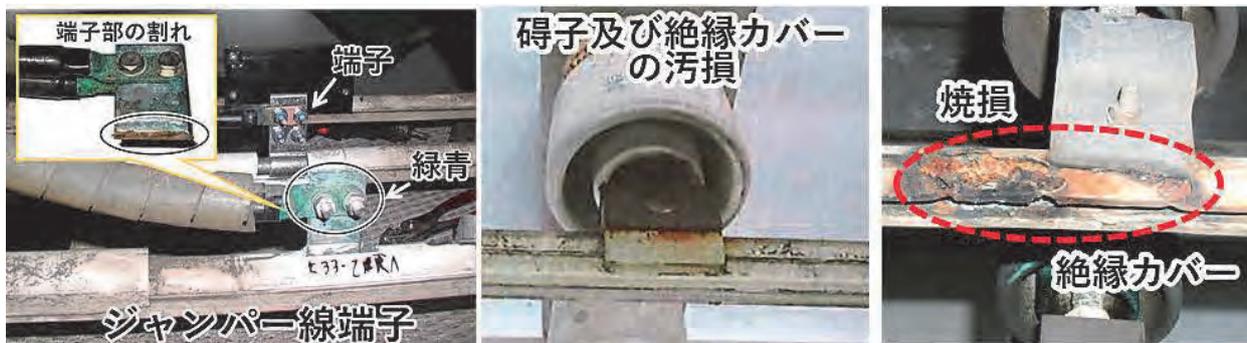
写真-4 既設絶縁トロリー線の不具合状況

Photo 4 Trolley wire failure

経年劣化に伴う脆化により、絶縁カバーにひび割れが散見され、破損による集電子の外れが危惧された。

飛来した海塩粒子により、ジャンパー線端子に緑青、割れの発生及び鉄製のハンガークランプの腐食が散見された。また、絶縁トロリー線及び碍子への水分、海塩粒子、塵埃等の付着に伴い、絶縁抵抗が低下して漏電により作業車が走行できない事象が間欠的に発生した。

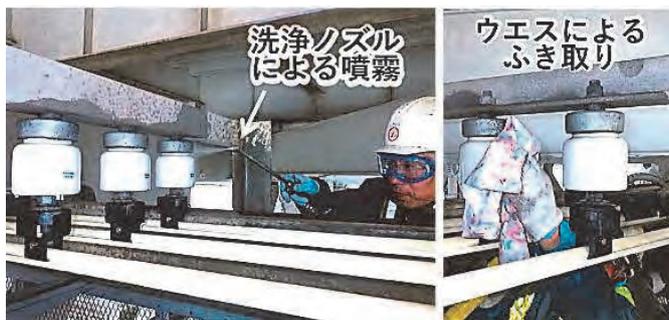
写真-5 既設絶縁トロリー線の洗浄作業

経年劣化した既設絶縁トロリー線は、1回の水洗浄では絶縁抵抗が回復しない場合もあり、かつ絶縁抵抗が低下する期間も短い。このため、約3年ごとの水洗浄及び

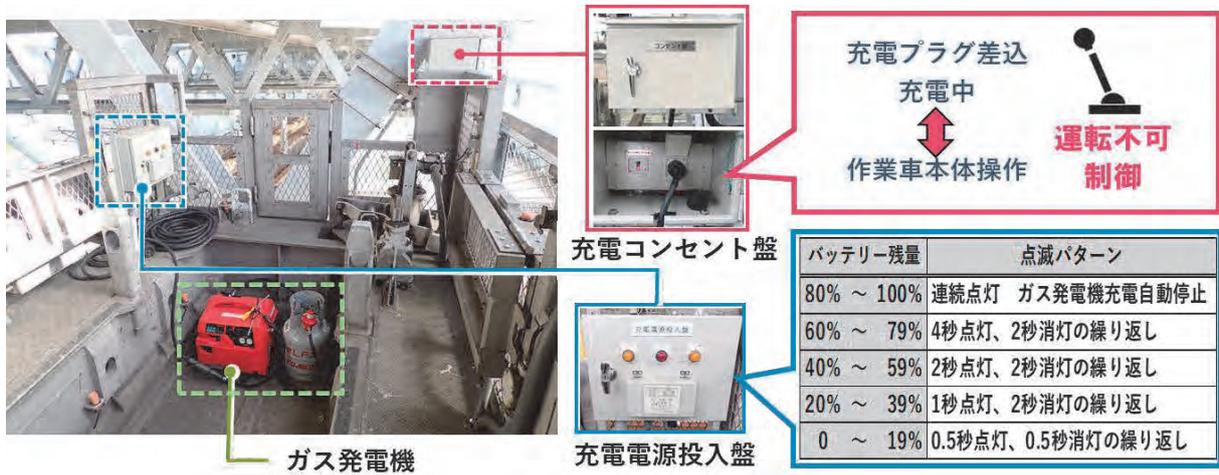
図-6 充電電源投入盤、小型ガス発電機及び充電コンセント盤  
 Fig.6 Charging power input panel, small gas generator and charging outlet panel

作業車の走行は小型ガス発電による電力供給中も安定しており、負荷電流が変化しても供給電圧の低下は約0.5%以下と良好であった。また、連続作業3日程度は充

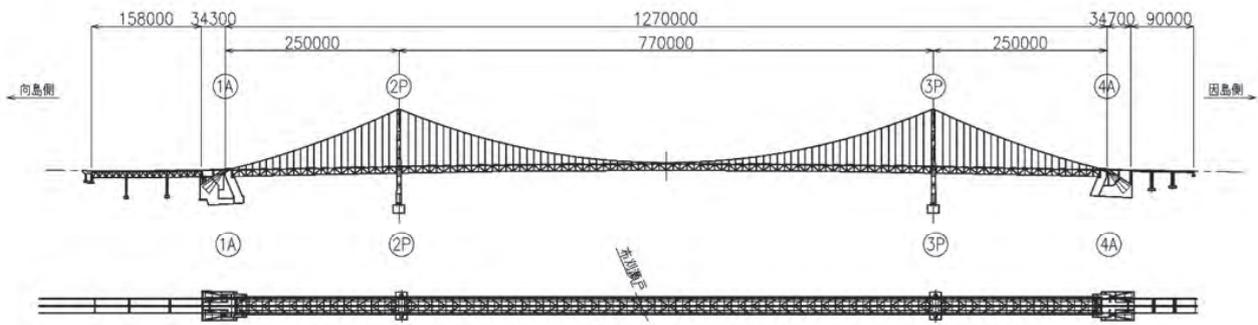
図-1 橋梁一般図

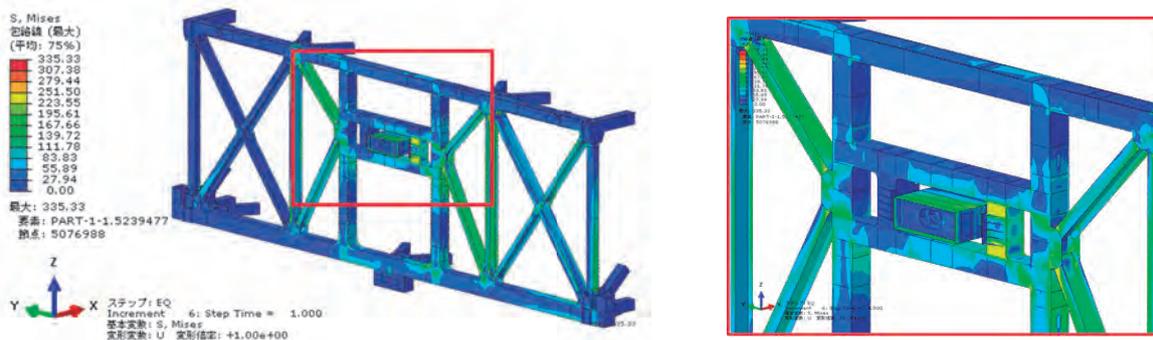
図-6 動的応答値 (1.0倍) 時の応力図 (1A側端横トラス)

Fig.6 Stress diagram during dynamic response (1x) (1A lateral truss at end)

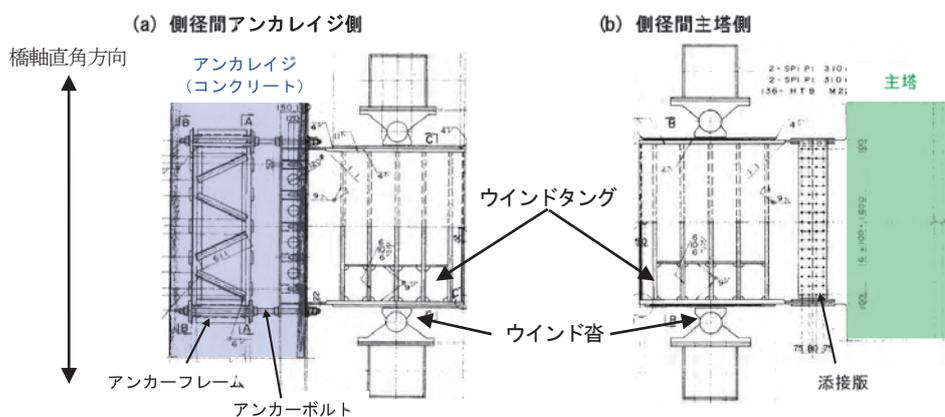
図-11 側径間のウインドタング及びウインド沓

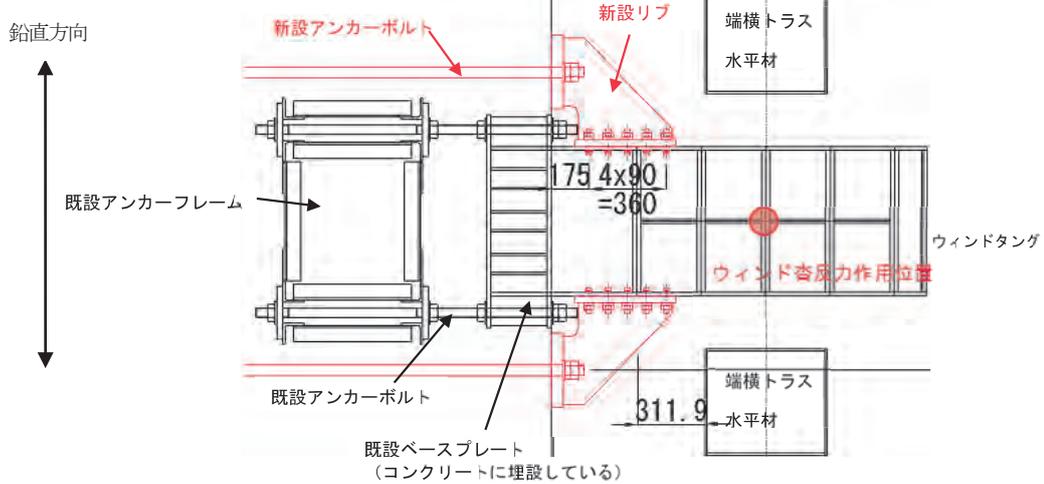
図-12 ウインドタンク基部のアンカー補強の概略図

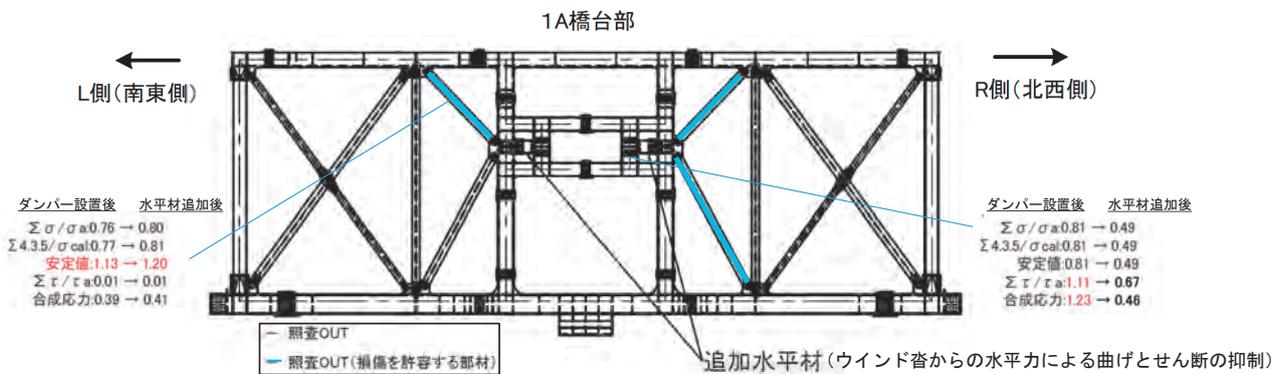
図-15 ウインド沓を支持する垂直材の補強

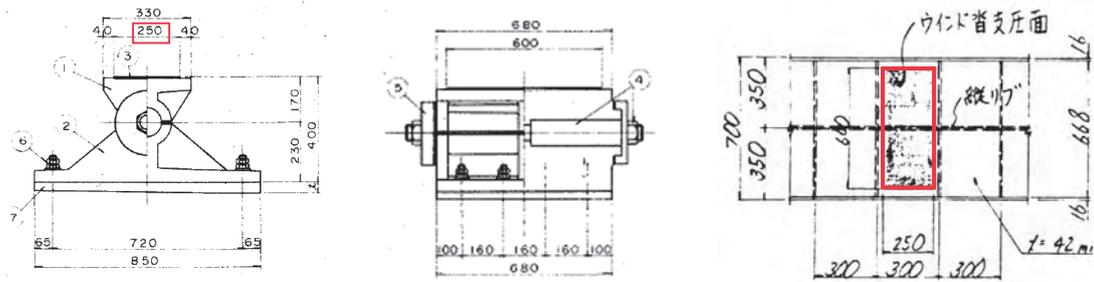
図-16 側径間アンカレイジ側のウインド沓

ダンパー設置後において、ウインド沓に橋軸直角方向の地震時水平力が作用した状態で、橋軸方向の変位が生じると、上沓とウインドタングの間に生じる摩擦力によ

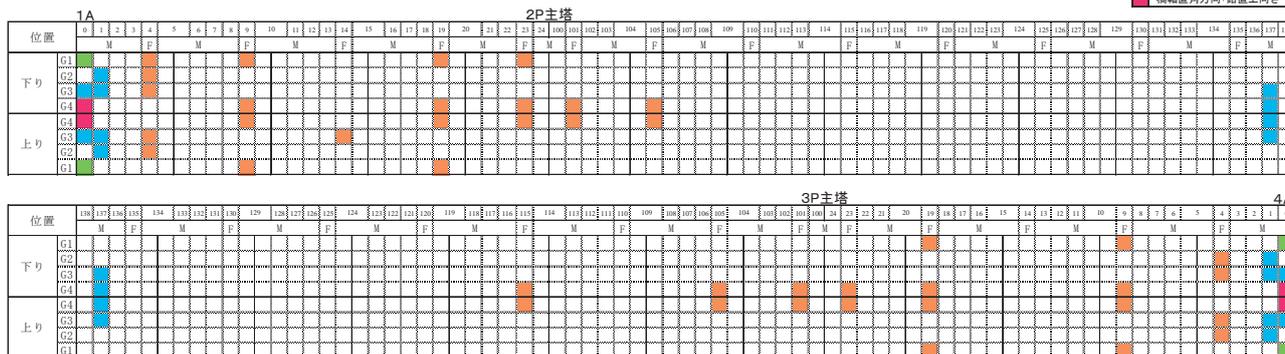
図-17 道路桁支承の補強位置図

Fig.17 Damaged steel deck stringer bearing

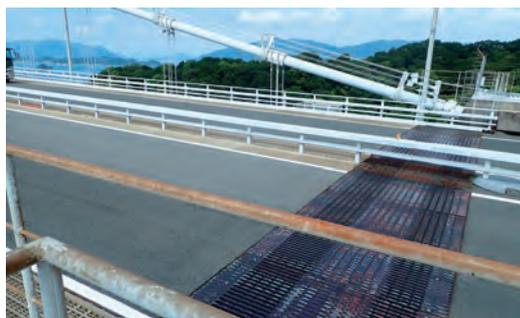
写真-5 大型伸縮装置（1A）

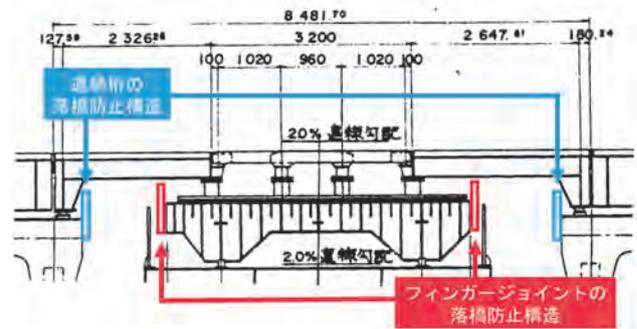
図-25 伸縮装置の落橋防止構造  
Fig.25 Unseating prevention structure for expansion joint

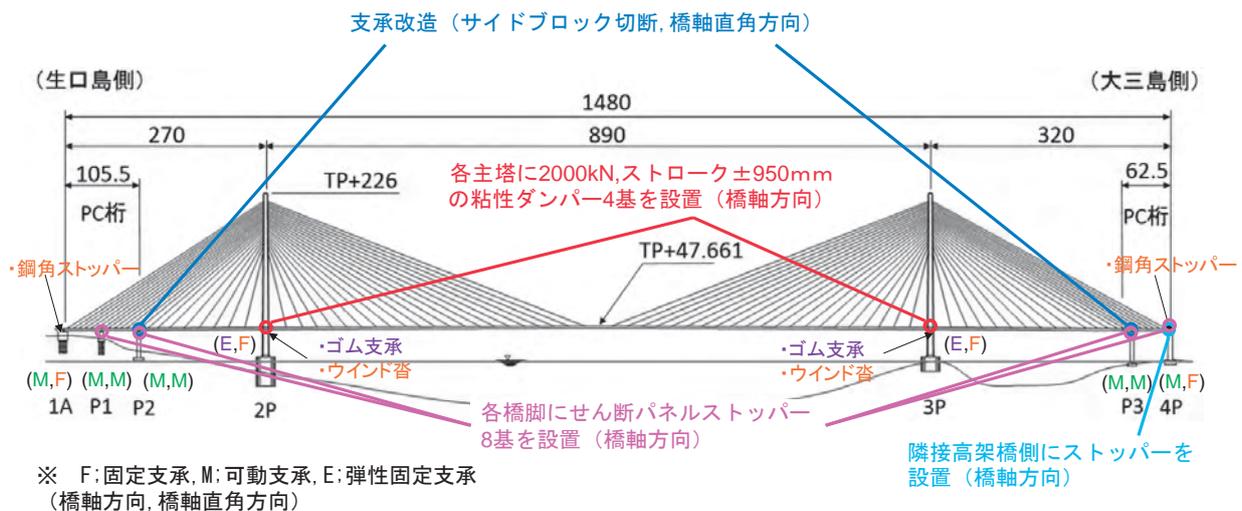
図-1 耐震補強概要

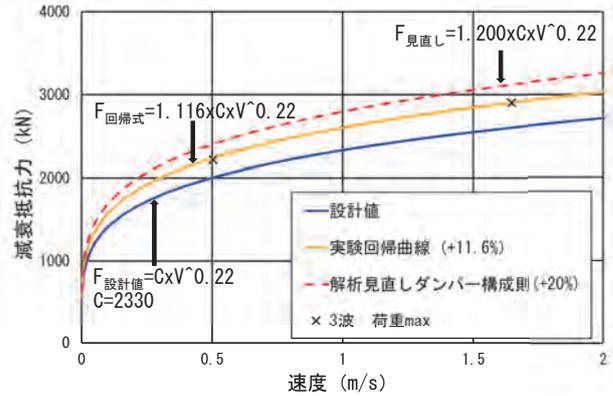
図-6 設計値との比較

耐震設計への影響を確認するため、前項に示す上振れを表現できる制震ダンパーの構成則を設定した。残り7基については、実機による試験を行わないことを想定し、同じ仕様（減衰抵抗力2,000kN）の制震ダンパーについて、過去の同ロットで製作された際の減衰抵抗力の上限値、下限値から同ロットにおける最大ばらつき幅を評価し、考慮することとした。その結果、ばらつきについては、最大4%程度であることを確認した。さらに、制震ダンパーが本来の性能を発揮するまでに取付部が破壊されないようにするため、本橋の耐震補強においては、5%程度の安全余裕を考慮することとし、当初の設計値に対し、合計で+20%の減衰抵抗力（図-6の赤色破線）を用いて地震応答解析を行った。照査の結果、制震ダンパー構成則を見直した場合に、橋全体の動的挙動に有意な影響はみられなかった。これは、制震ダンパーの減衰抵抗力が上昇することで、ストローク量はやや減少することとなり、両者の積である吸収エネルギーに大きな変化がないことが理由と考えられる。一方、減衰抵抗力が

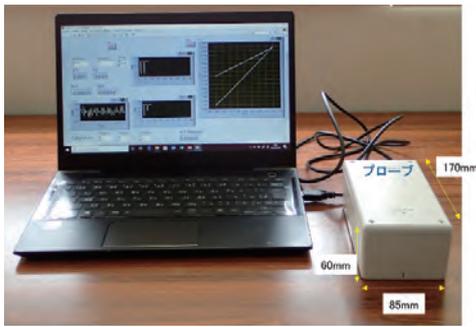
図-1 本システムの装置  
Fig.1 Equipment of this system

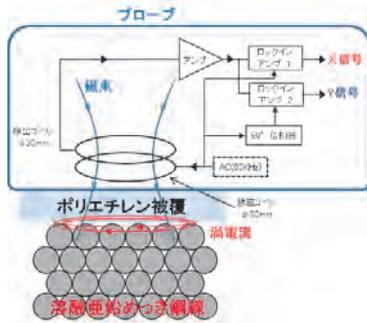
図-3 測定原理  
Fig.3 Principle of measurement

金属表面の傷を検知する一般的な渦流探傷検査では、インピーダンスの変化から傷を検知する。また、検知対象を腐食とする渦流探傷検査では、探傷信号から取り出した電圧の振幅や位相などの情報を基にX-Yグラフを作成し、別途測定した標準となるデータのグラフと比較することで評価する。本システムの原理では、図-3に示す

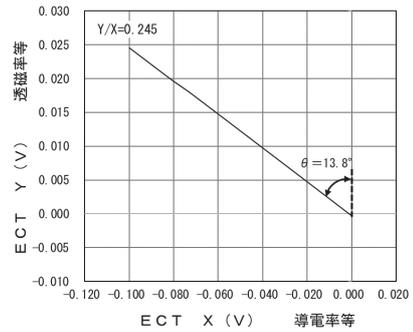
図-4 角度 $\theta$ を求めるX-Yグラフ  
Fig.4 The X-Y graph for  $\theta$

本システムは亜鉛合金や鋼と比較した腐食生成物の導電率や透磁率の値に基づき、腐食生成物を探知したグラフは健全なグラフに比べ角度 $\theta$ が小さくなる点を利用し、相対的に評価するものである。表-1に亜鉛合金、鉄筋や腐食生成物の比透磁率および導電率を示す。

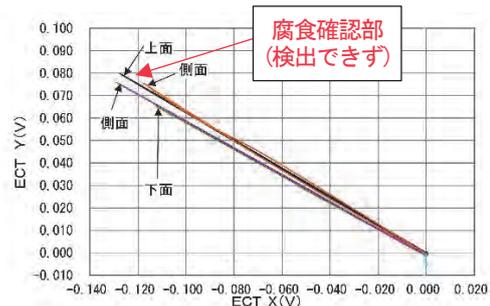
図-12 A橋腐食ケーブル測定結果  
Fig.12 Measurement results of corroded cable (A bridge)

A橋での試験計測の結果を図-12に示す。図-12を見ると、同一断面上でどの測定点も同様の角度の信号となったため、現状のシステムではケーブル表層に見られた直径5mm程度の軽微な錆を検出できないことがわかった。検出できなかった要因としては、本システムでは測定範囲が被覆下の鋼線束上で水平方向に直径約3cmの範囲だったため、測定範囲内に対してサイズが小さく軽微な錆をその範囲内で探傷信号が平均化してしまったことにより検出できなかったと推定した。そこで、よりサイズの小さい腐食を検出するために表-3に示す装置の改良を行い、測定範囲を鋼線束上で直径5mm程度にすることで検出精度を向上させた。

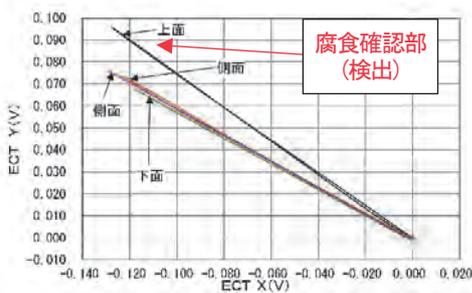
図-13 改良後装置での測定結果

図-13を見ると、同一断面上の計測で1点だけ他と異なる角度の信号を示したため、改良後の装置による計測では腐食信号を検出でき、装置の課題が解消できたことを確認した。
