# 本四技報

HONSHI TECHNICAL REPORT

Vol.48 No.140 2023.6

明石海峡大橋25周年，瀬戸大橋35周年  
Akashi-Kaikyo Bridge 25<sup>th</sup> and  
Seto-Ohashi Bridges 35<sup>th</sup>

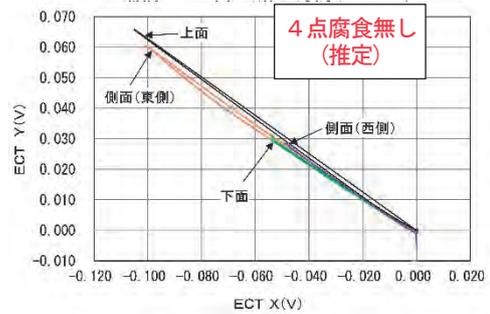
図-14 B橋：腐食なしケーブル (推定) の測定結果

Fig.14 B bridge: Measurements of the cable which is estimated as uncorroded

また、被覆が目立った損傷がなく健全と見られるため腐食の可能性が不明な大多数の実橋ケーブルにおいては、大半は腐食無しと推定される信号の検出にとどまった。

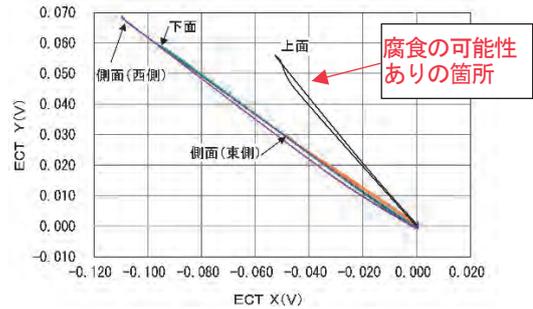
図-15 B橋：腐食ありケーブル (推定) の測定結果

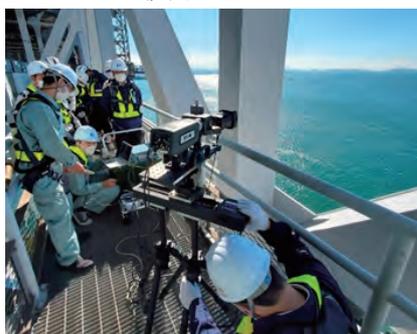
写真-2 ハイパースペクトル計測の実施  
Photo 2 Testing Hyperspectral imaging system

新たな取り組みとして近赤外線領域による塗膜の劣化評価について神戸大学と共同研究を継続している。2022年度は塗装材料によって相違する赤外線の分光特性について、適切な波長域の選択による中途露出部の検出が可能な近赤外線ハイパースペクトルイメージングシステム（写真-2）を開発し、海峡部の実橋で計測を行い検証を行った。今後、様々な橋梁でデータ取得し塗装劣化評価への適用について検討を進めていく予定である。

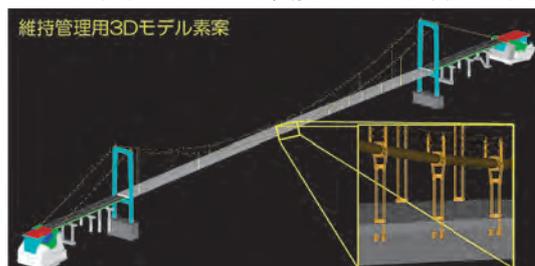
図-3 維持管理用大島大橋3次元モデル  
Fig.3 3D model of the Ohshima Bridge for maintenance

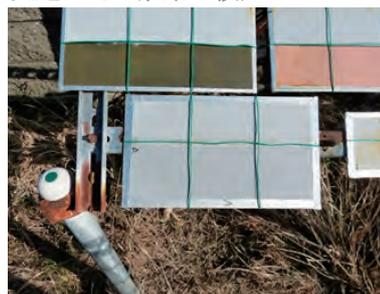
写真-3 防食塗装の暴露試験状況  
Photo 3 Anticorrosion coating exposure test

海峡部橋梁は飛来塩分等の影響を受けており鋼材面に塩分が付着している。鋼材の局所的な腐食の補修を実施する場合、補修個所の再劣化を防止するには十分な塩分と錆の除去が必要であるが、完全に除去されない状態でも防食効果を発揮する補修材料を期待している。数種の新規防食材料について比較的腐食環境の厳しい場所で暴露試験を実施しその効果を検証している（写真-3）。

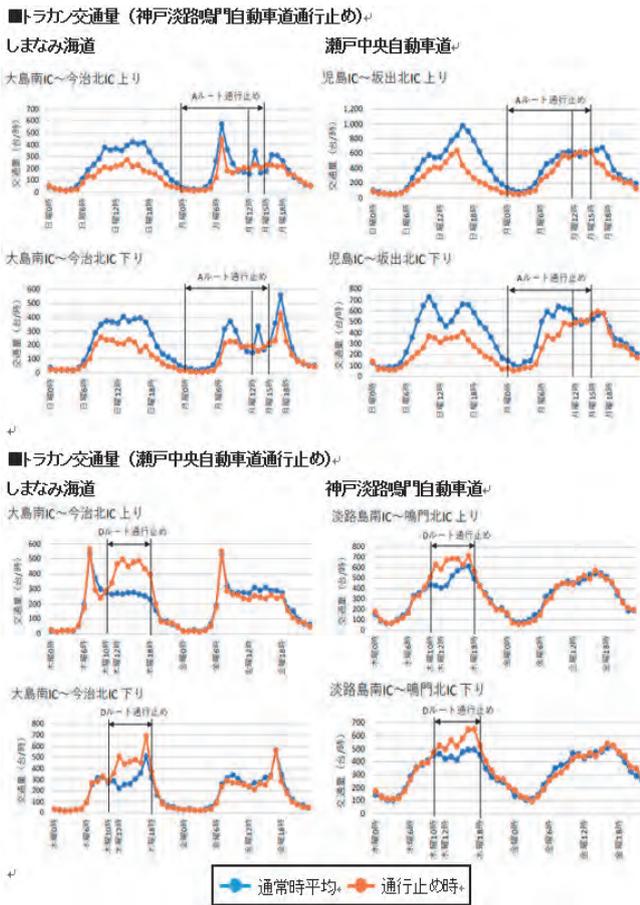
図-2 ルート別通行止め交通量比較

瀬戸中央自動車道の利用車両は、通行止めの際、他の2ルートへの転換が比較的多く行われている特徴が明らかとなった。
