本四技報

Vol.50 No.144 2025.12

本四技報 第144号 目次

来島海峡大橋の耐震性能照査・設計……………坂本佳也・貴志友基… 2
Seismic performance verification and seismic design of Kurushima-Kaikyo Bridges

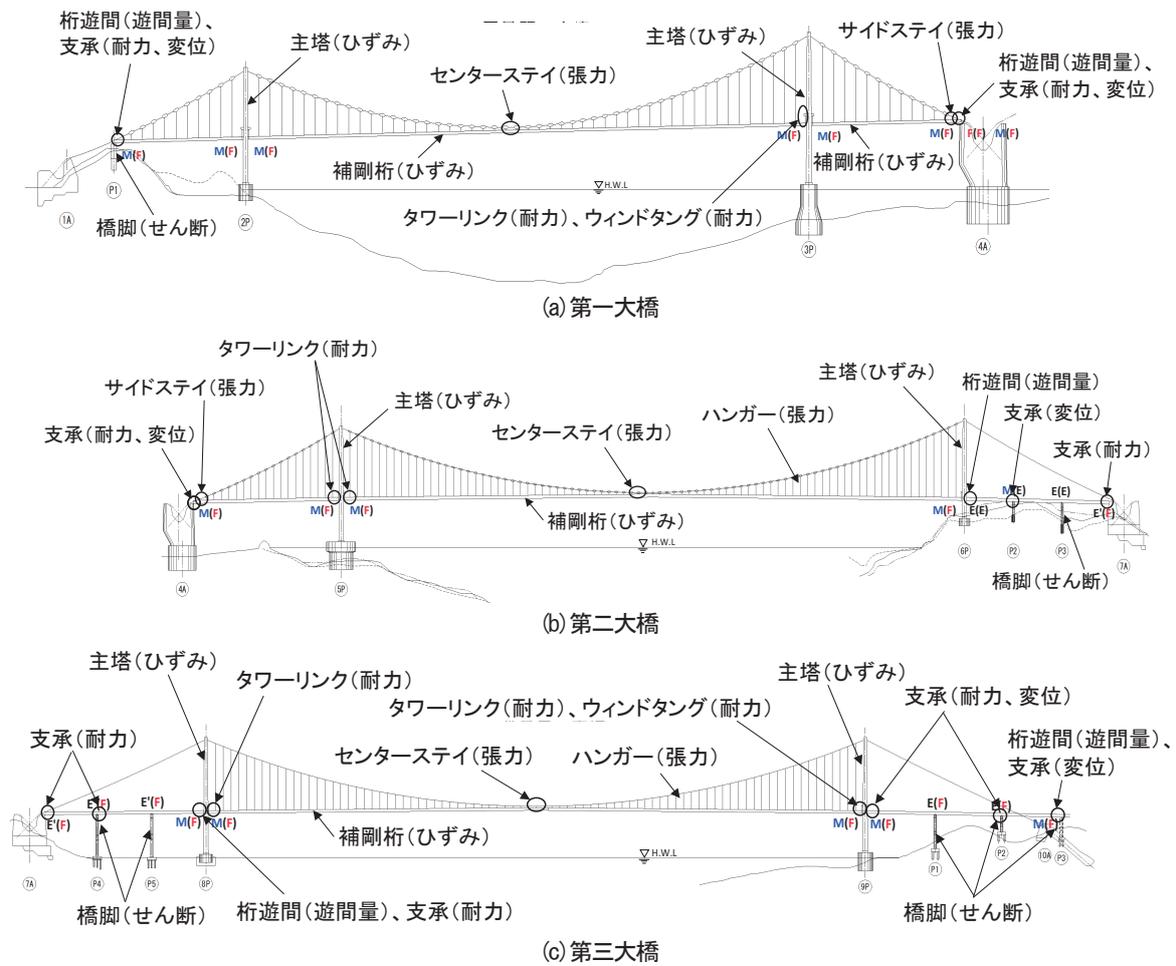
図-4 現況照査結果

Fig.4 Result of current condition

現況照査結果を図-4に示す。なお、図中には照査を満足しない部材などとその項目を示している。図-4の結果から、主塔、補剛桁、ハンガー、センターステイ、タワーリンク、ウィンドタンクなどの各部で損傷が発生しており、これは主として橋軸方向の補剛桁の大変位に伴うもので、3橋とも同様の傾向である。これは、図-2に示す設計で考慮した地震動のうち、想定芸予地震の長周期側の加速度が大きいこと及び図-5に示す北向きを基準とした橋軸・橋軸直角方向の角度である方位角と想定芸予地震による最大加速度の関係と、橋の橋軸方向の方位角（65°）から想定芸予地震の卓越方向と橋の橋軸方向が一致したことによるものと考えられる。

現況照査の結果、3橋ともに橋軸方向の補剛桁の大変位に起因する損傷が大半であることから、橋軸方向の補剛桁の変位を抑制したうえで、必要な補強を実施するこ

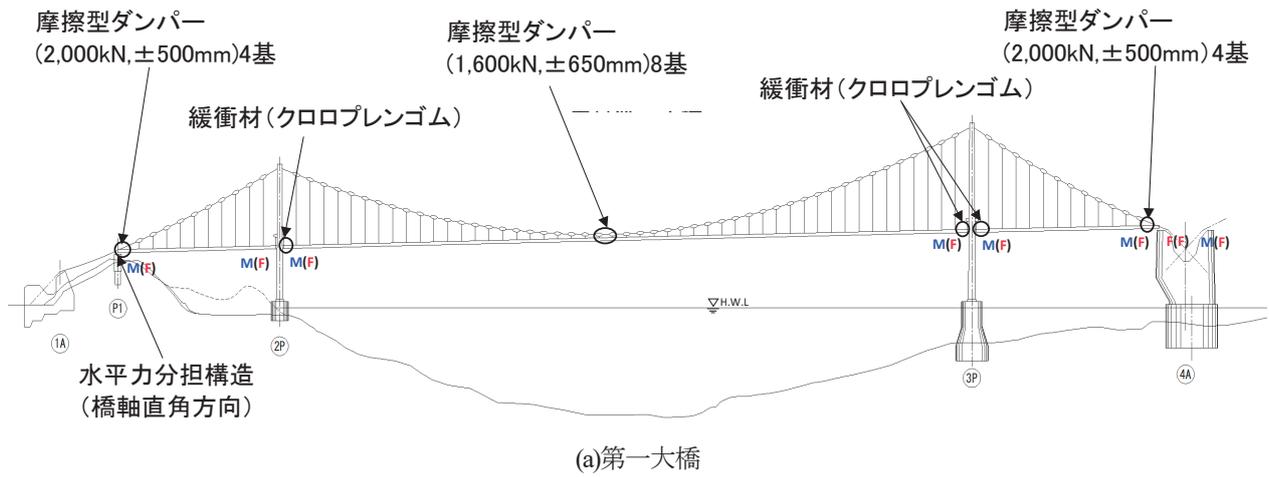
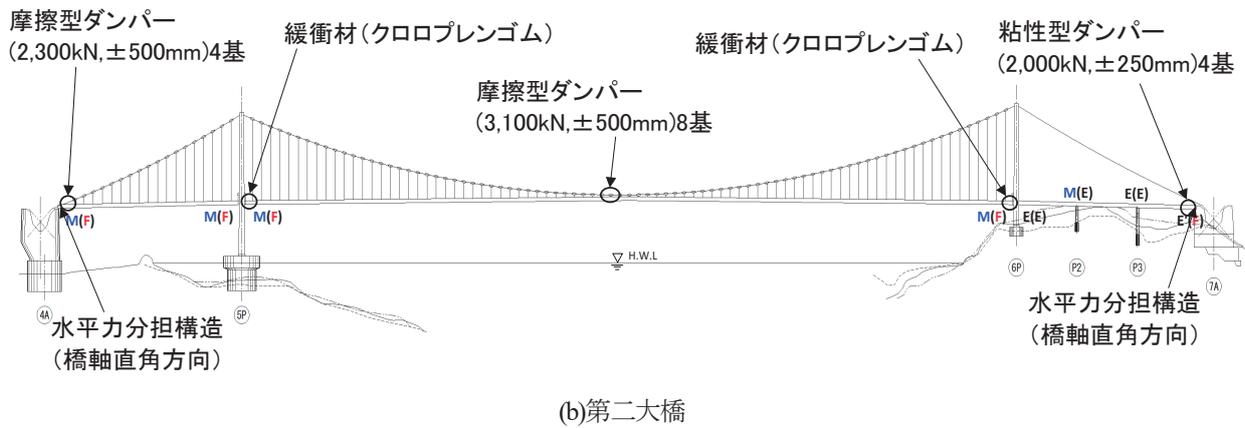
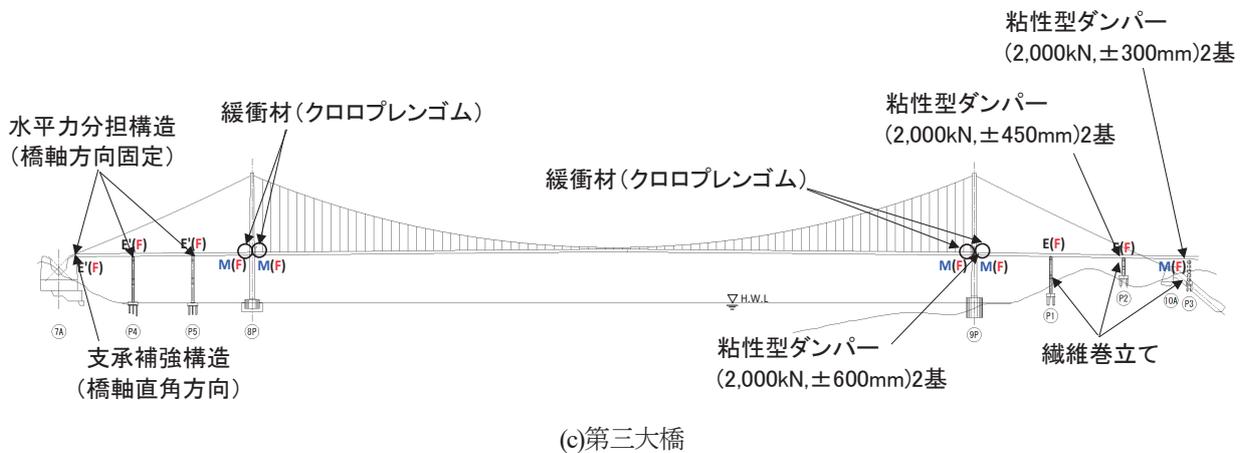
図-8 対策案 (来島海峡大橋)
Fig.8 Countermeasure for Kurushima-Kaikyo Bridge

上記の検討結果を踏まえた来島海峡大橋の対策案を図-8に示す。吊構造部については、第一大橋及び第二大橋はステイ構造の摩擦型制震ダンパーへの置換に加え、主塔の耐荷力には支障がないものの、主塔と補剛桁の衝突が回避できず、大型伸縮装置への影響も懸念されることから、衝突軽減策としての主塔部への緩衝材の設置を行い、第三大橋については緩衝材の設置のみ行うこととした。また、本稿では割愛するが、高架橋部については吊構造部と同様に橋軸方向の主桁の変位に起因する損傷が生じることから、橋軸方向の応答低減のための粘性型制震ダンパーの設置、支承条件の変更などを行ったうえで、必要な橋脚補強を行う予定である。

来島海峡大橋では、設計で考慮する地震動の特徴により生じる橋軸方向の補剛桁の変位に起因する損傷に対し、前例のない既存のステイ構造を摩擦型制震ダンパーに置き換えることによる補剛桁の移動抑制策を実施したうえで、必要な補強などを行う予定である。

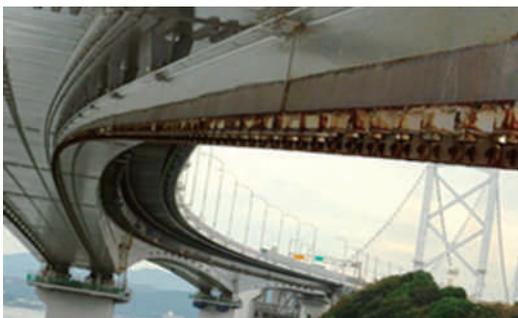
写真-1 作業車レール鋼材腐食状況
Photo 1 Steel corrosion of the maintenance gantry rails

現在、厳しい腐食環境下で箱桁下部作業車レールの鋼材腐食が進行しており、安全性の低下や海上への腐食片落下が懸念されている（写真-1）。下部作業車は箱桁下面の点検や補修などのための近接手法として設置されているが、橋梁点検車の使用による維持管理方法の見直しに伴い不要となったため、作業車レールの撤去が望ましい状況となった。しかし、箱桁下面に設置されている作業車レールは、風の流れに影響を及ぼすことで橋梁の耐風性を左右するため、撤去にあたっては作業車レールの有無が耐風性に与える影響を確認する必要がある。そこで、その影響を風洞試験によって確認し、作業車レール撤去の可否について検討を行った。

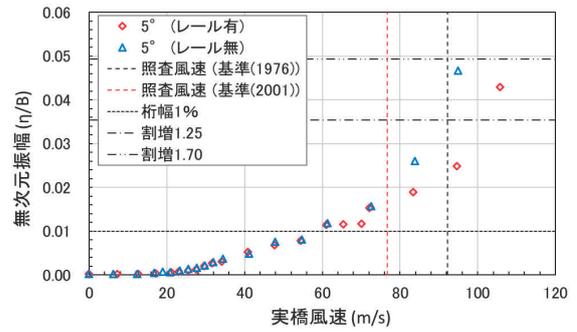
図-8 風速と振幅の関係 (応力割増考慮)
Fig.8 Vibration amplitude as a function of wind speed (with allowable amplitude considering stress amplification)

照査を満足しなかった迎角5°において、発散的な振動は確認されなかったため、応力による安全性の評価を検討した。建設時の検討結果より、活荷重無載時における許容応力から算出される許容振幅は、風荷重に対する割増 (1.25) を考慮すると646mm、初通過破壊に対する割増 (1.70) を考慮すると899mmとなる。これらを踏まえた迎角5°における風速と振幅の関係を図-8に示す。結果として、レール有の断面ではいずれの割増を考慮した場合も満足し、レール無の断面では照査風速以下において割増1.25を考慮した振幅には達するものの、割増1.70を考慮した振幅には至らなかった。したがって、大振幅の振動が発生するものの、弾性域にとどまることを確認した。

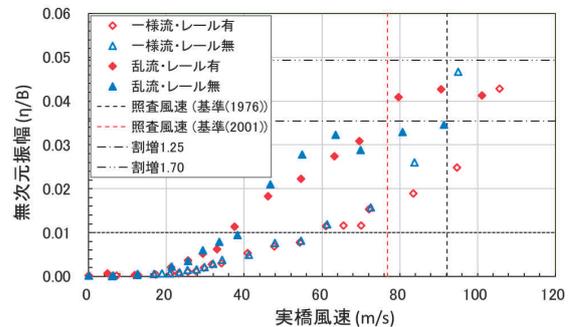
図-9 風速と振幅の関係 (一様流・乱流)
Fig.9 Vibration amplitude as a function of wind speed under uniform and turbulent flow conditions

試験結果を図-9に示す。一様流での結果と比較して、乱流ではガスト応答による振動が確認された。しかしながら、初通過破壊を考慮した振幅は満足しており、発散的な振動に至らないことが認められたため、風の乱れを受ける実環境下においても耐風性は確保されているものと考えられる。

迎角0°及び5°の場合においてギャロッピングの発生が認められたものの、明らかな発散振動には至らず、迎角5°以外では顕著な振動は確認されなかった。また、実橋において迎角5°となるのは限定的な部位のみであり、過去に実施した全橋模型試験結果より全橋においては振幅は抑制されるものと推察される。さらに、乱れを受ける実環境下においても初通過破壊に対する安全性は確保しているため、耐風性は確保されているものと判断した。また、作業車レールを撤去することによって高風速域で振幅が大きくなるものの、同様に安全性は確保されていることから、撤去は可能であると考えられる。

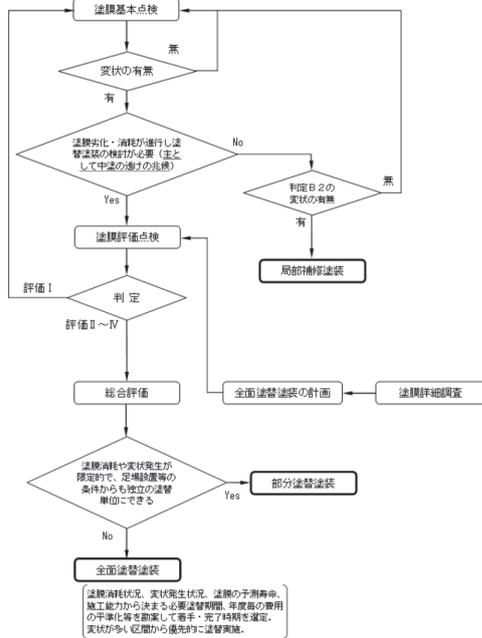
図-2 塗替塗装の選定フロー

部分の早期発見と緊急度に応じた塗替え作業計画の立案を目的としている。塗膜詳細調査は、同一箇所です計測機器を使用した客観的・定量的な変状把握と塗膜変状の将来予測により、全面塗替え計画立案のための基礎資料を得るために実施している。(図-2)

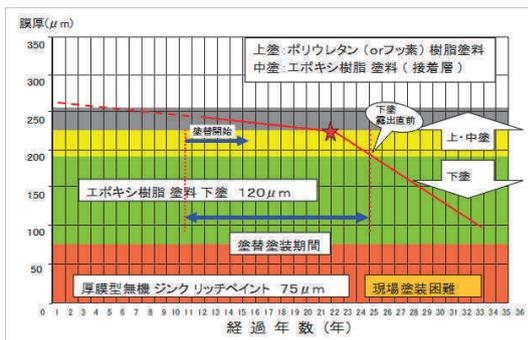
図-3 塗膜消耗と塗替時期

全面塗替え塗装は、塗膜詳細調査による塗膜消耗量から塗膜劣化曲線を作成し、下塗りの消耗が始まる前に塗替え塗装を完了するよう計画している。(図-3) 塗膜消耗量は、橋梁位置や部位により異なるため、定点を設置して継続的に調査を実施している。

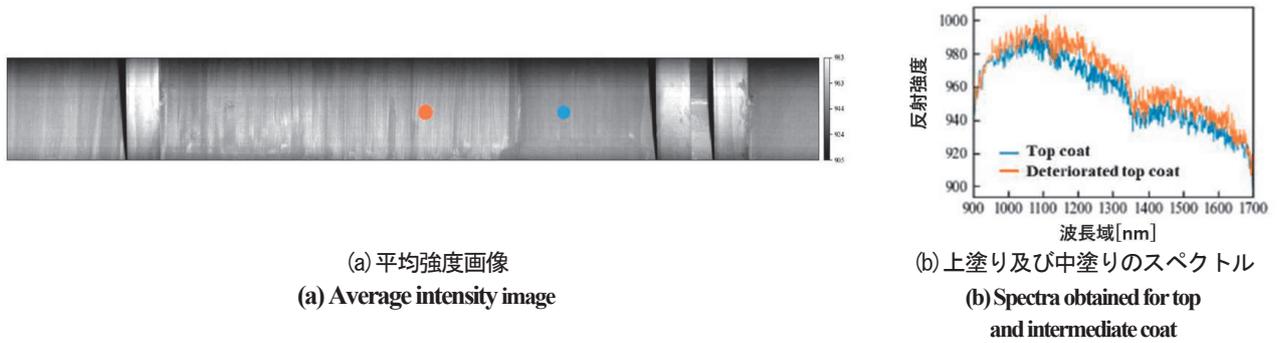
図-11 計測結果
Fig.11 Test results

計測によって得られた全波長の平均強度画像を図-11(a)に示す。図-11(a)中の青色及び橙色で示した点はそれぞれ上塗り層健全部と中塗り層露出部であり、これらの点から取得したスペクトルを図-11(b)に示す。上塗り塗膜は中塗り塗膜と比較して全波長で反射強度が高いことが分かる。スペクトル波形では、ノイズと思われるものが確認できるが、上塗り塗膜と中塗り塗膜の違いを区分できるものと考えている。つまり作業車移動による連続計測により効率的な塗膜劣化検出が可能であることが分かった。

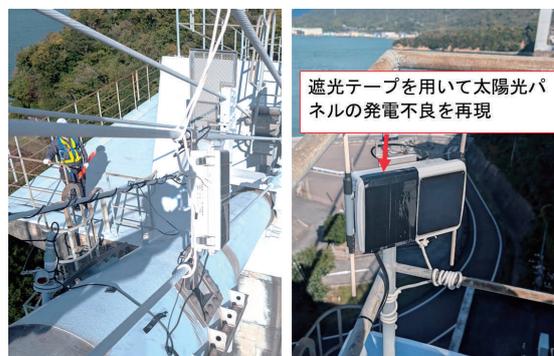
写真-3 大島試験における無線通信機器の設置状況

大島試験は、来島試験の課題や反省も踏まえて十分な室内試験期間を設け、実橋での試験前に前回課題への確認試験や、新たに子機及び親機間の通信障害や機器・電源回路の供用後の故障を想定した試験なども実施した（写真-3）。また、来島試験で実施していない中継機を加えたLoRa通信のデータ転送の試験を併せて実施した。

本試験では、実橋の主ケーブルのモニタリングポイントに温湿度計を入れ近傍に機器を設置するとともに、主ケーブル上や主塔塔頂などの通信環境が厳しいと思われる箇所も含め、子機9台、橋台上屋に親機及び中継機をそれぞれ1台ずつ設置して、2024年10月初旬から2025年3月までの約6か月間実施した。

- (1) 充電制御の改善により十分な蓄電池の電圧を期間中確保できた。
- (2) 各子機から親機へのデータ送信に時間差を設けたことにより測定データの欠損は発生しなかった。
- (3) 中継機は、子機からの測定データを受信し、親機へ確実に送信できた。また、中継機の状態監視も可能であった。
- (4) 通信障害、電源喪失など故障を想定した試験を実施し、その挙動などが確認できた。

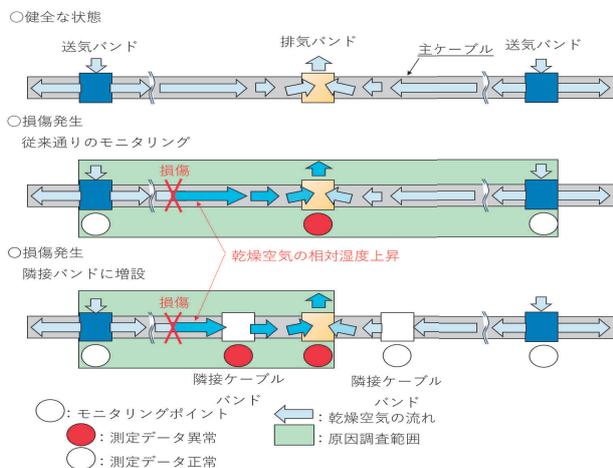
図-5 本システムを活用した効率的な維持管理の概要図
Fig 5 Concept Diagram of Efficient Maintenance Using This System

従来システムは、送排気バンドのみに温湿度センサーが設置されている。排気バンドに流入する乾燥空気は、原則として2つの隣接する送気バンドから主ケーブル内に送風されたものである。そのため、排気バンドでの相対湿度が高い場合には、どちらの送気バンドから送風した空気の相対湿度が高いか判別できない。そのため、空気漏洩箇所などの原因調査は、2つの系統の範囲を実施する必要がある。

本システムは機器が安価で設置作業が手軽であることからモニタリングポイントの増設が用意である。例えば排気バンド手前の隣接のケーブルバンドに設置すること

で漏洩している系統の特定が可能となり、その結果、空気漏洩調査範囲を半減することができる(図-5)。

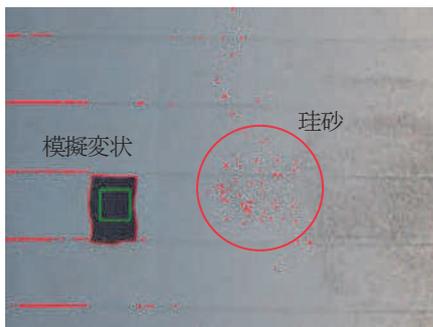
写真-2 模擬変状撮影状況
Photo 2 Photographing the simulated deformation

塗膜剥がれ変状について、今回は写真-2のように黒色ビニールテープで模擬変状を撮影したが、10mm×10mm以上の変状検出が可能であることが分かった。

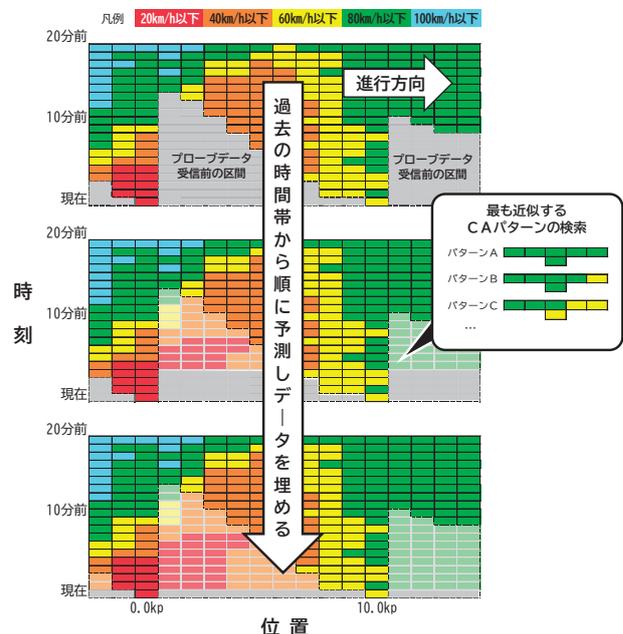
図-7 CAパターンによる予測
Fig.7 Prediction by CA pattern

最新の交通量データとKVパラメータから、流入交通量を算出する。最新の渋滞イベントデータ、プローブ走行履歴及び流入交通量を基に、過去の学習データで最も近似するCAパターンを検索する。検索されたCAパターンによって、過去時間帯からプローブデータ未受信区間の状況を予測し埋めていくことで、リアルタイム交通状況を予測する（図-7）。

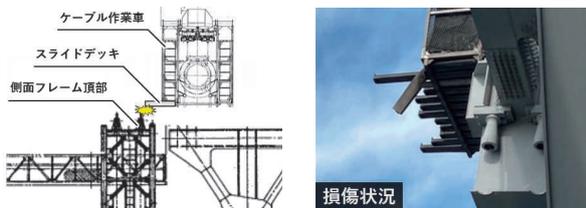
図-4 事故事例①

- (1) 南備讃瀬戸大橋桁外面作業車で中央径間中央を走行中、進行方向上方の目視確認を怠り主ケーブルに架設していたケーブル作業車のケージと側面フレーム頂部が接触し、両作業車が損傷した(図-4)。

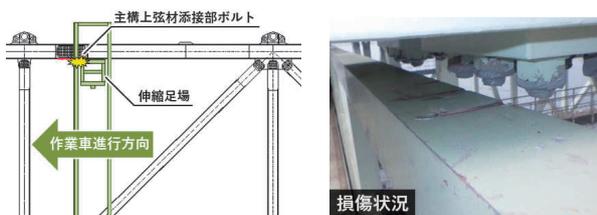
図-5 事故事例②

- (2) 明石海峡大橋桁外面作業車で伸縮足場をトラス桁内部に差し込んで補修塗装を実施中、伸縮足場の手摺と主構上弦材下面の添接部ボルトの隙間を見誤り、接触により手摺が損傷した(図-5)。

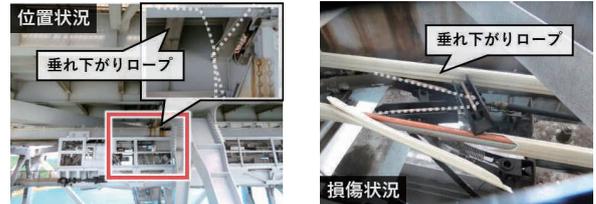
写真-3 事故事例③

- (3) 下津井瀬戸大橋桁内面作業車の移設台車で小組トラス内を走行中、上路床組から垂下していたロープを見落とし、作業車の集電設備に接触させ、集電子とトロリー線を損傷した(写真-3)。

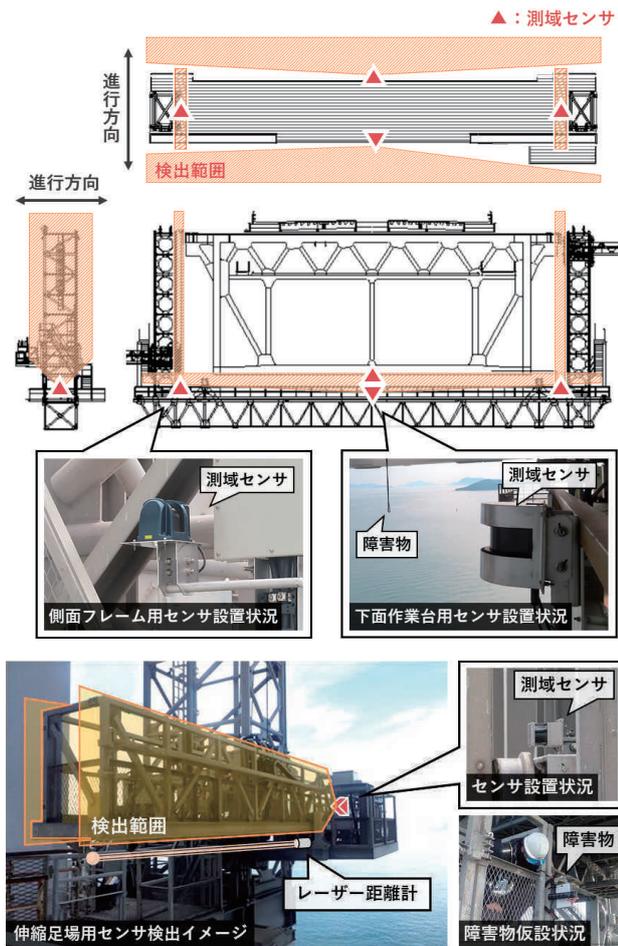
図-8 桁外面作業車の実橋試験状況

桁外面作業車の進行方向に仮設した障害物を、下面作業台、側面フレーム基部及び伸縮足場に設置した測域センサで正確に検出できるか、実橋試験を実施した(図-8)。試験の結果、各測域センサでは桁部材などを誤検出することなく、障害物を正確に検出できた。伸縮足場においても、センサーフュージョン方式により伸縮量に追従し、検出範囲を適切に自動選択できた。これらの結果より、東西側面フレーム基部に2台、下面作業台両進行方向に2台、東西伸縮足場に測域センサ4台並びにレーザー距離計2台を設置することで、先述の要求性能を満足し実用化が可能と判断した。

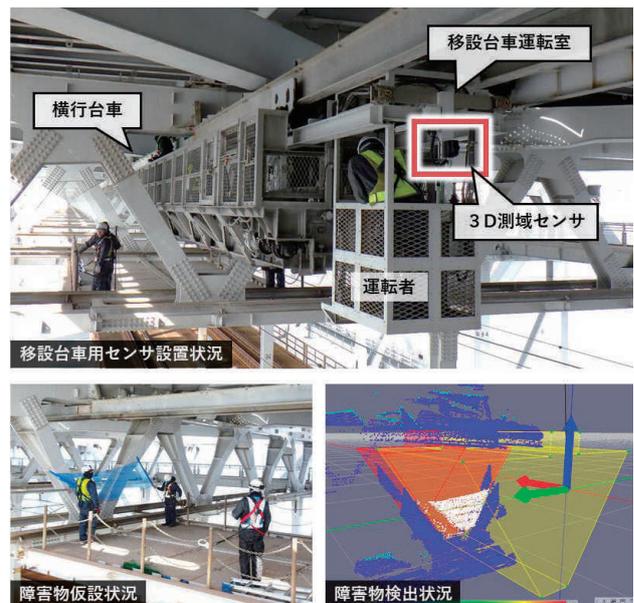
図-9 桁内面作業車の実橋試験状況

移設台車の走行空間に仮設した障害物を、移設台車の進行方向に設置した3D測域センサで正確に検出できるか、実橋試験を行った(図-9)。試験の結果、移設台車の進行方向に設置した3D測域センサで桁部材などを検出することなく、障害物を正確に検出できた。これらの結果から、移設台車の両進行方向に各1台の3D測域センサを設置することで、先述の要求性能を満足し実用化が可能と判断した。

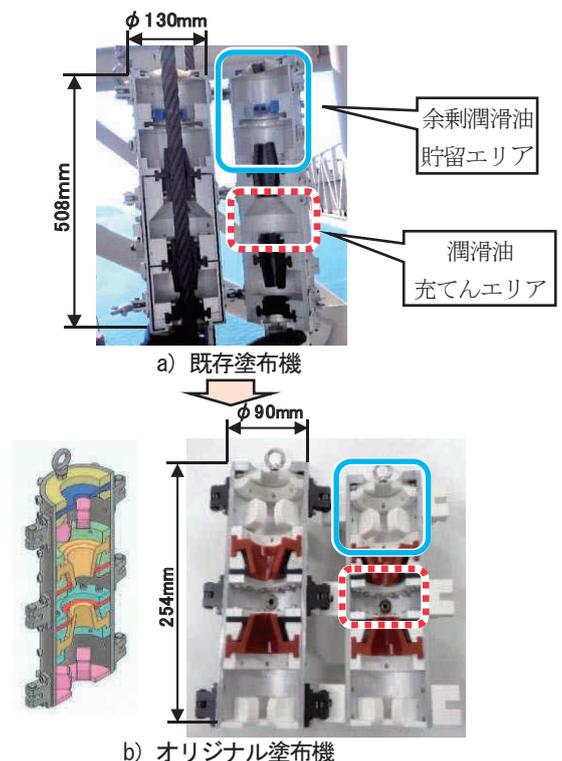
図-3 塗布機のダウンサイジング
Fig.3 Downsizing of application device

水門などの開閉用ワイヤーロープへ給脂するために製作された既存塗布装置は、適用ロープ径が太く構成機器も大型化しており、場内小運搬及び設置撤去が煩雑であった（図-3 a）。このため、オリジナル塗布機では対象ロープ径を桁外面作業車に限定し潤滑油の充てんエリアや余剰潤滑油の貯留エリアを減少させ体積を約76%縮小し、質量を約40kg軽量化した（図-3 b）、表-5）。
