# 本四技報

HONSHI TECHNICAL REPORT

Vol.16 No.61 '92.1

| 吊橋ケーブルの防食方法の検討…………… | 設計部 設計第一課 | 保 田 雅 彦…10 |

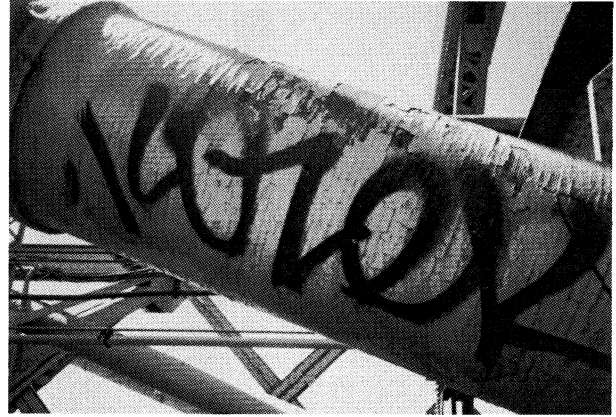
写真-16 ケーブルラッピング状況  
(ウィリアムズバーグ橋)
