# 本四技報

Vol.26 No.98 2002.3

# 本四技報 第98号 目次

Contents of Honshi Technical Report No.98

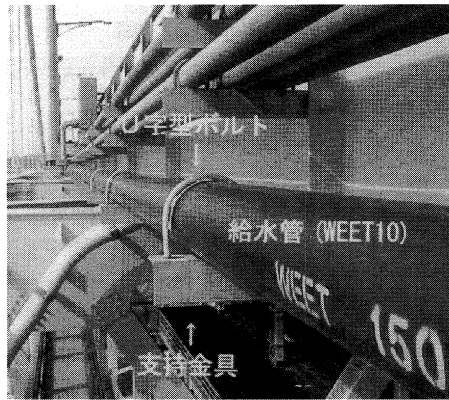
写真-1 給水管添架状況

瀬戸大橋に添架している防災用給水管は公団管理用水及び坂出市上水道の給水に使用されている。この給水管は添架構造の簡素化やメンテナンスフリーを目的に鋼帯外装高密度ポリエチレン管としたが供用後12年を経過した平成11年に漏水が発生し、漏水した給水管の内部を調査すると支持部に亀裂が生じていた。

この給水管が、供用後12年を経過した平成11年に数箇所でも漏水が発生した。漏水した給水管を解体調査した結果、給水管内部の支持金具付近に亀裂が発生しており、その亀裂が導管を貫通し漏水していた。本論文では、給水管が亀裂した原因とその対策方法について述べる。

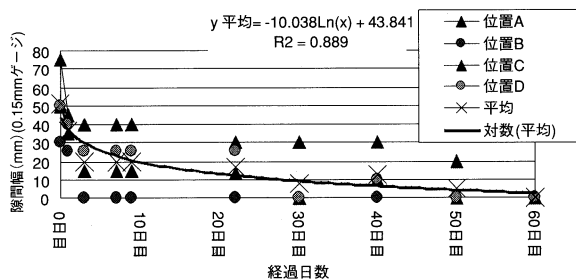
図-12 支持鞍と給水管の追従性

実際に支持鞍の模型を作成し確認試験を実施したところ試験開始後60日で全4箇所とも支持鞍との隙間が無くなる事を確認した。(図-12)

支持鞍を設けるにあたっては、変形している配管の支持鞍形状との追従性が問題となる。材料の特性からクリープ変形し、支持鞍の形状になじむものと予想された。

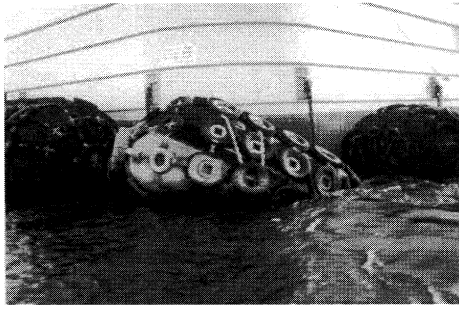
り緩衝工を覆っているチェーンネットや係留チェーンの切断、空気漏れによるゴム製緩衝工の沈下等の損傷が頻繁に発生し、緩衝工としての機能保持が困難であり沈没・流出による航行安全への影響も懸念された（写真-1参照）。

写真-1 ゴム製緩衝工の沈没 (BB3P)  
Photo.1 Sunken parts of rubber buffer

このことからゴム製緩衝工は撤去し、さらに備讃瀬戸海域の航行実態等航路環境を踏まえた橋脚への船舶衝突確率を算定し、船舶衝突確率の高い部位には新たに鋼製

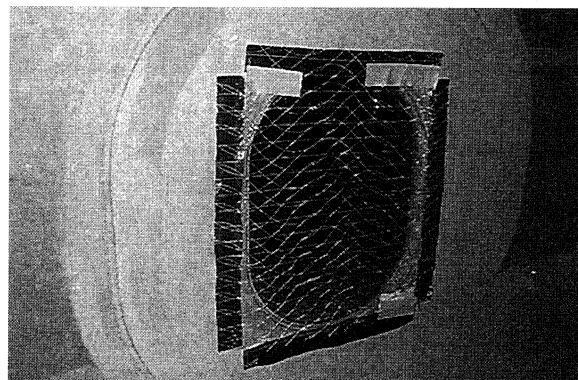
写真-1 改良前

路として、マンホールが設けられており、当初は各除湿エリアを分割するために、マグネットシール付のビニール布で塞いでいた。しかしこの方法は、作業員の通過時に外す・通過・復旧の動作が必要であり、不十分な締切りになりやすいため、気密性の確保が十分でなかった。

そこで、仕切り動作が容易で確実な締切りが可能な仕切板に改良し、密閉不良による除湿効果の減少を防止した。また、外気の影響を受けやすい箇所にも設置した。改良前を写真-1、改良後を写真-2、仕切板概略図を図-4に示す。

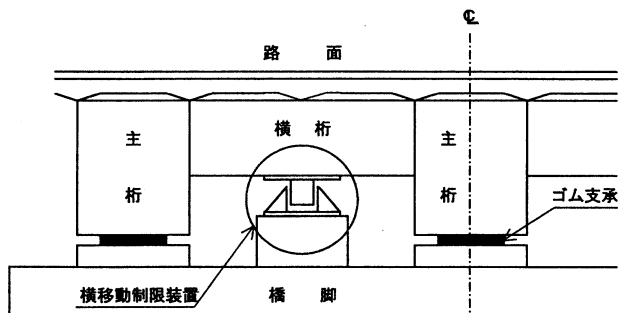
図-4 横移動制限装置概念図

但し、コンクリートのひび割れは、台座を後打ち構造としていたことにより、橋脚本体へ入っておらず、台座部のみに留まった。横移動制限装置の概念を図-4に、損傷状況を写真-2~4に示す。

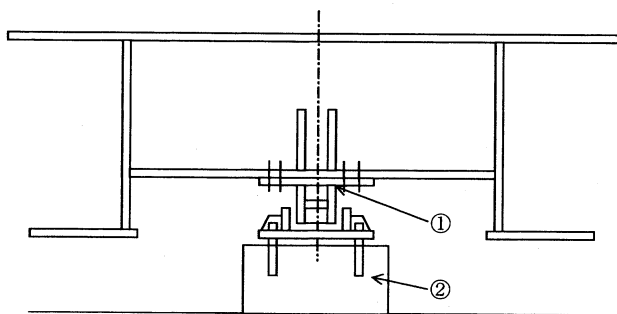
図-5 横移動制限装置照査位置

図-5 に示す横移動制限装置に関わる各部材の安全率を以下に示す。①の突起取付溶接部は破壊に対する安全率、②は降伏点に対する安全率とした。

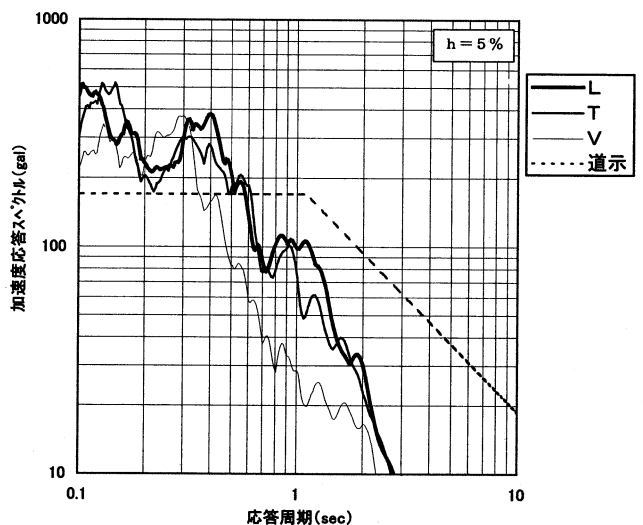
図-7 加速度応答スペクトル

今回の地震において、4Pの横移動制限装置が破損した原因については、4P橋脚の固有周期と芸予地震の加速度応答スペクトルから、設計地震力を上回っていたことによるものと考えられる。

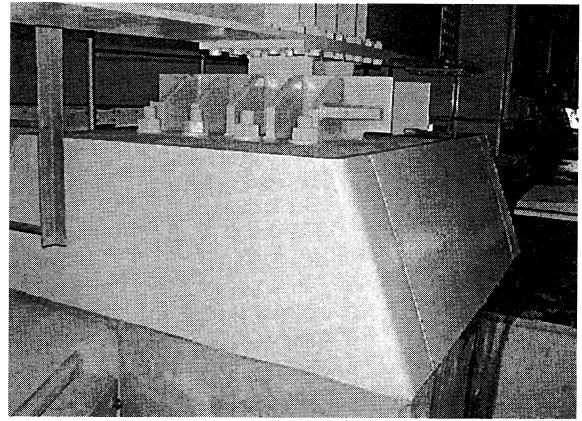
写真-8 台座コンクリート補修完了状況  
Photo.8 Completion of repair of base concrete

台座コンクリート外周のひび割れた部分については、はつり除去し、無収縮モルタルにて修復することとした。また、鋼板と台座コンクリート外周部の天端境目につい

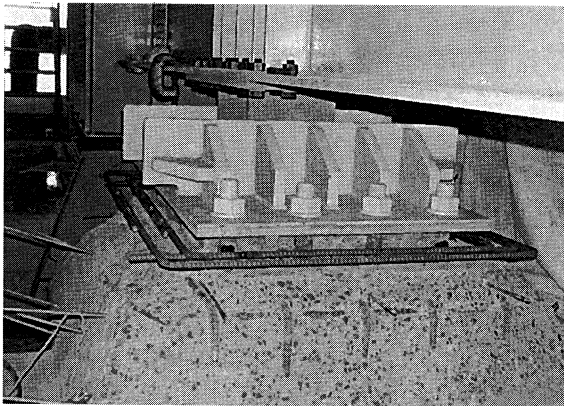
写真-6 補強鉄筋配置状況  
Photo.6 Reinforcements installation

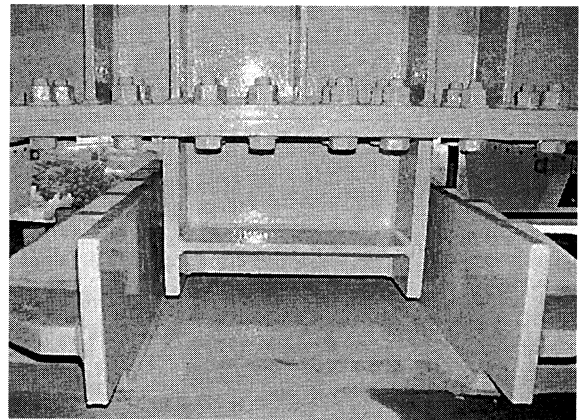
写真-9 4P南側突起部補修完了状況  
Photo.9 Completion of repair of 4P south key mount

溶接部が破断した突起部分については、余震に備え早急に現場溶接して仮復旧を行った。但し、本復旧では、品質管理や、溶接の仕上がりの関係からベースプレートとともに新たに工場製作して取り替えることとした。

地震で破断した突起部については、現場にて、3月31日には仮復旧を完了し、余震に備えた。本復旧については、6月4日から開始し7月6日に全てを完了させた。

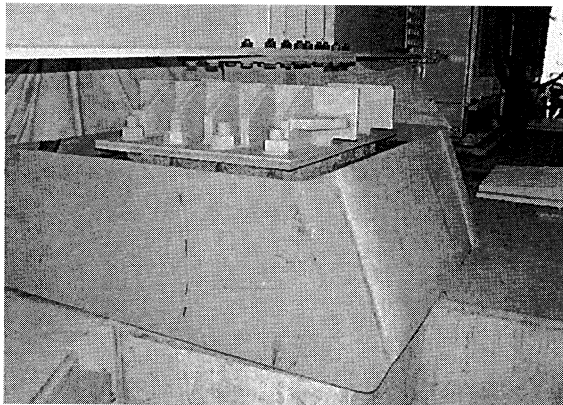
写真-7 補強鋼板巻き立て状況  
Photo.7 Steel sheeting

今回の地震では、台座コンクリートが破損したため、復旧も大がかりとなった。台座コンクリートが壊れた原因としては、①突起取付溶接部と台座コンクリートの安全率に大きな差が無かったこと、②突起取付溶接部の破壊強度が溶接の施工精度に依存し設計より高めの強度になったこと、などが考えられる。今後、台座を破損させないようにするためには、突起取付溶接部との安全率の差を大きくする必要がある。但し、落橋防止装置の定着金物が近傍にあるという場所的な制約から、橋軸直角方向のコンクリート幅を広げる補強方法は採れない。そこで、鋼板を巻くことにより補強する方法を採用することとした。鋼板の厚さについては6mmとし、照査を行った。

なお、鋼板巻き補強については図-8に示すように、コンクリートと一体化させるため、ジベルを内側に取り付けることとした。また、現場設置の関係から、鋼板を4分割し現場で溶接する構造とした。

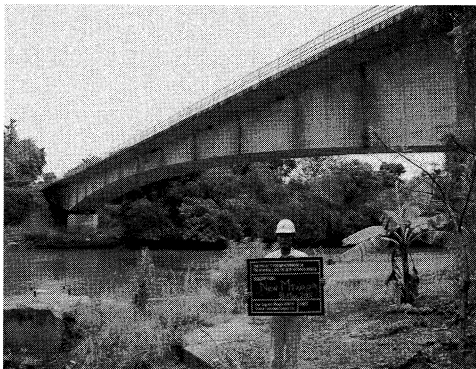
写真-2 新ムトワパ橋の全景

近年これら橋梁の痛みが目立つため、今年の 3 月よりリハビリ無償資金のスキームを適用して補修を行っている。このスキームの適用はこれが初めての案件であった。両橋とも桁のたわみ、主桁・橋台のひび割れ、ジョイントの破損、支承の錆等の異常があった。

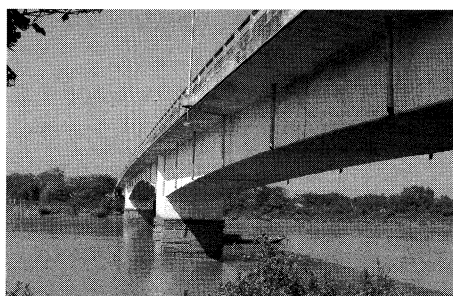
技術強力で実施した「橋梁訓練センター」の卒業生達である。彼らは鋼橋だけでなく、コンクリート橋の建設も行っているが、現在施工できるコンクリート橋は、単純桁だけであり、日本がツワナ橋の建設により技術移転を行った PC 箱桁橋は、施工に必要な仮設材が老朽化したため、建設できないとのことであった。この技術協力には当公団からも高田元工務部次長、神元設計部 1 席審議役も講師として参加した。ツワナ橋は完成後約 15 年経ち、両橋台付近の路面の沈下、橋面舗装の劣化が顕著であり、早期に点検の実施が望まれる。

写真-4 ツワナ橋
