# 本四技報

Vol.27 No.100 2003.3

# 本四技報 第100号 目次

Repair Work of Ohnaruto Bridge 1A-Road Deck

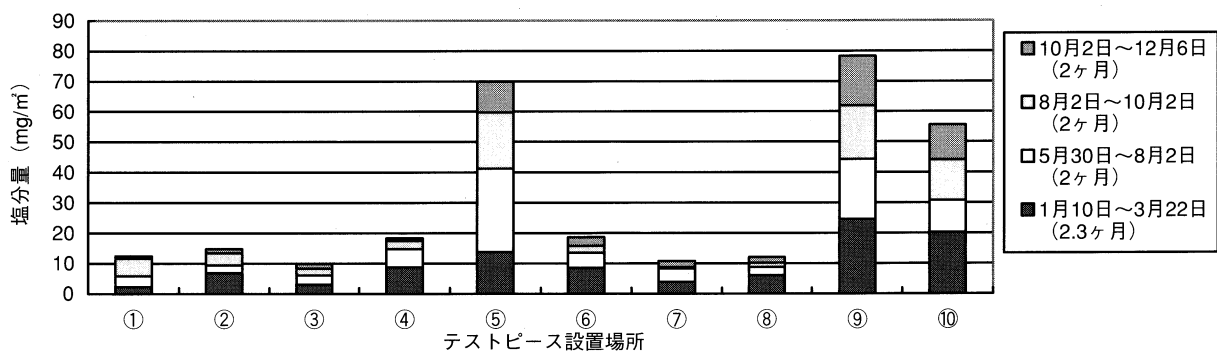
図-11 塩分侵入量  
Fig.11 Quantity of penetrated salt

箱桁内に設置したみがき鋼板表面に付着した塩分量を2ヶ月毎に調査した結果を図-11に示す。

また、飛来塩分量は、一般部では冬季が比較的多いが、開口部箇所では年間を通して侵入していた。平成13年度は台風の通過がなかったが、台風が近傍を通過した場合は、更に塩分が侵入するものと思われる。

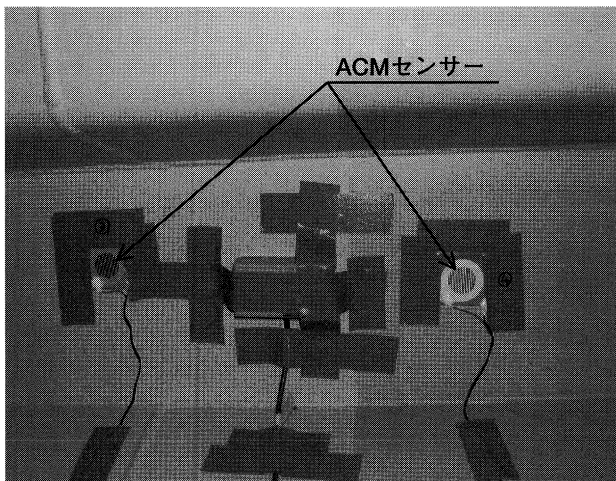
写真-8 ACM センサー設置状況  
Photo.8 Installation of ACM sensor

7ヶ月の計測期間中、7月1回、10月1回、11月2回の計4回腐食電流が確認された。腐食電流の発生は、壁面の温・湿度調査で相対湿度が100%RHに達している朝方に集中している。

腐食電流が確認されたことから、鋼床版裏面では結露が発生したことが確認できた。

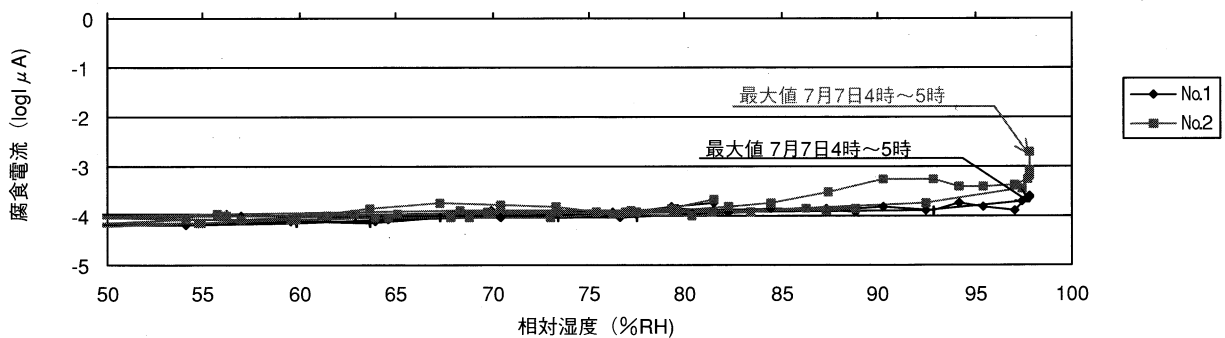
図-12 腐食電流と相対湿度 (格点 30、7/6~10)

た前後5日間の腐食電流量ヒステリシスを図-12に示す。

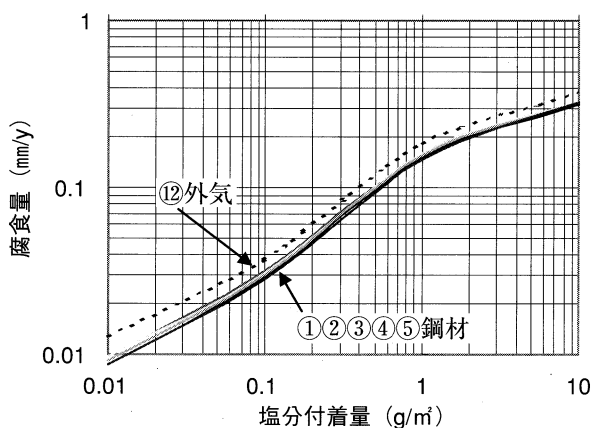
図-14 裸鋼材の年間推定腐食量

今回計測した生口橋箱桁内の相対湿度を用いて算出した、裸鋼材の年間腐食量と塩分量の関係を図-14に示す。

おける年間腐食量を比較すると、他の部位とほとんど差はなく、塩分の付着量が腐食速度に大きく影響することが確認できた。これは、鋼床版裏面の腐食電流のピーク値は高いものの、年間平均湿度がほぼ等しく、年間の腐食電気量に差が出なかったためである。

裸鋼材の推定腐食量は最小で0.013 mm/年、最大で0.082 mm/年であり、塩分付着量により大きな差がある。このことから、塗膜が劣化してきた場合には、塩分に注意する必要があると考えられる。

また、今回測定した侵入塩分量から推定した50年後の侵入塩分の総量は、一般部で1.0 g/m<sup>2</sup>、マンホール近傍等外気が侵入しやすい場所では、4.8 g/m<sup>2</sup>となる。これから推定される50年後の外気が侵入しやすい箇所での裸鋼材の年間腐食量は最大0.28 mmとなり、飛沫帯レベルの腐食量に匹敵する非常に腐食環境の悪い場所となることが分かった。

現状では、箱桁内面に塗膜劣化や損傷、結露・帯水等の変状は発生していないが、今回の結果を踏まえて飛来塩分の侵入の多い箇所については、塩分侵入防止対策を検討していく必要があると考えている。

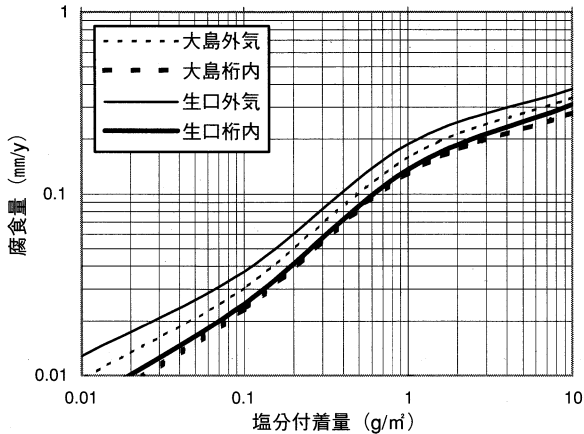
図-15 生口橋と大島大橋の裸鋼材の腐食量比較

生口橋の桁内空間と大島大橋の桁内空間における裸鋼材の年間腐食量の比較を図-15に示す。
