本四技報

HONSHI TECHNICAL REPORT

Vol.27 No.101 2003.9

本四技報 第101号 目次

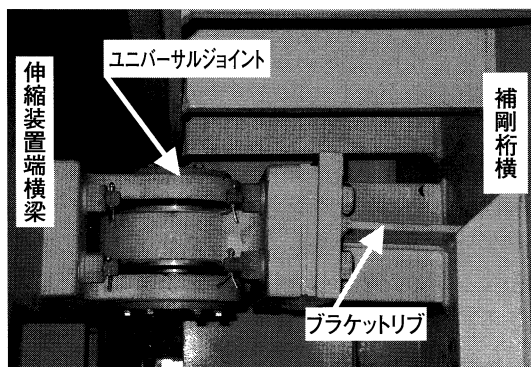
伸縮装置(図-1)は、補剛桁の伸縮移動に対応する伸縮装置であり、その設計移動量は、表-1に示すような大きな設計伸縮量となっている。平成10年からの目視点検の結果、伸縮装置の取付部において、取付部のブラケットリブの付け根部等に微細な塗膜割れ変状(写真-1、2)が発見された。

写真-1 伸縮装置取付部細部構造

Photo.1 Detail structure of attachment part of the joint

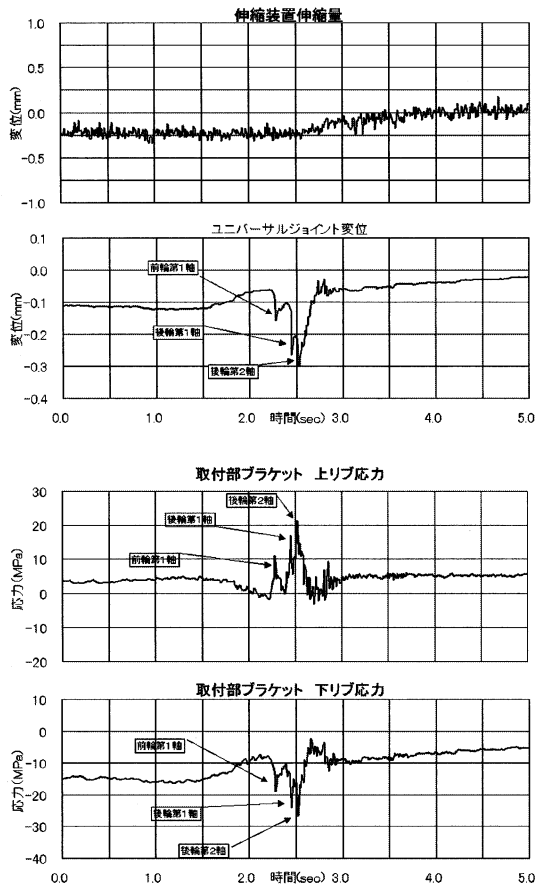
取付ブラケットリブには曲げ応力のみが生じる。取付ブラケット基部の疲労損傷度は交通量に起因するため、強風の日を除けば鋼床版の損傷度との相関が見られる（図-2、3参照）。

図-2 活荷重による取付部発生応力

Fig.2 Movement by live load

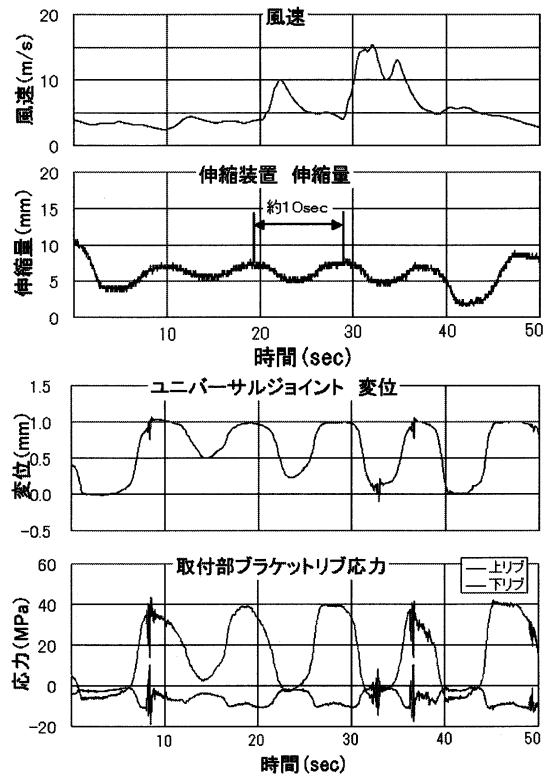
海峡大橋主径間の低次の固有振動モードと考えられ、この挙動では、伸縮挙動に合わせて、ユニバーサルジョイントに回転挙動が生じ、取付ブラケットリブには曲げ応力のほか、軸力も生じる。

この短期伸縮による応力の発生頻度は、強風の発生状況に起因するため、常時応力が発生するわけではないが、強風発生期間中は、短周期で取付ブラケットリブに応力が発生するため、疲労損傷度への影響は大きいものと考えられる。

図-4 短周期伸縮挙動結果

Fig.4 Movement by high frequency of expansion and contraction

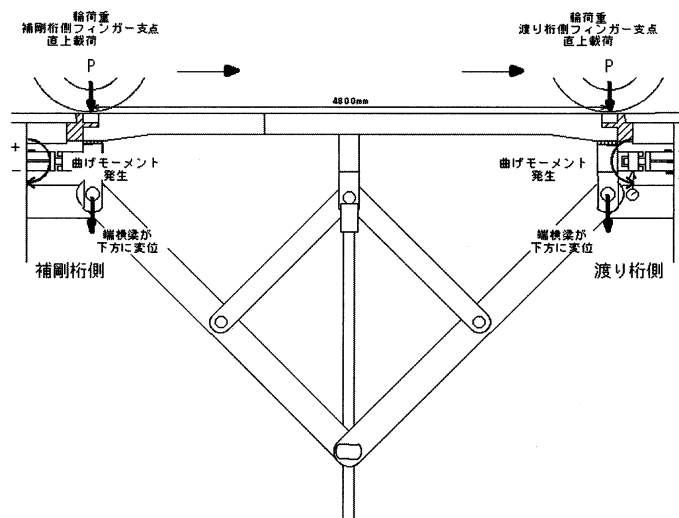
図-3 活荷重による応力発生原因

Fig.3 Cause of occurred stress by live load

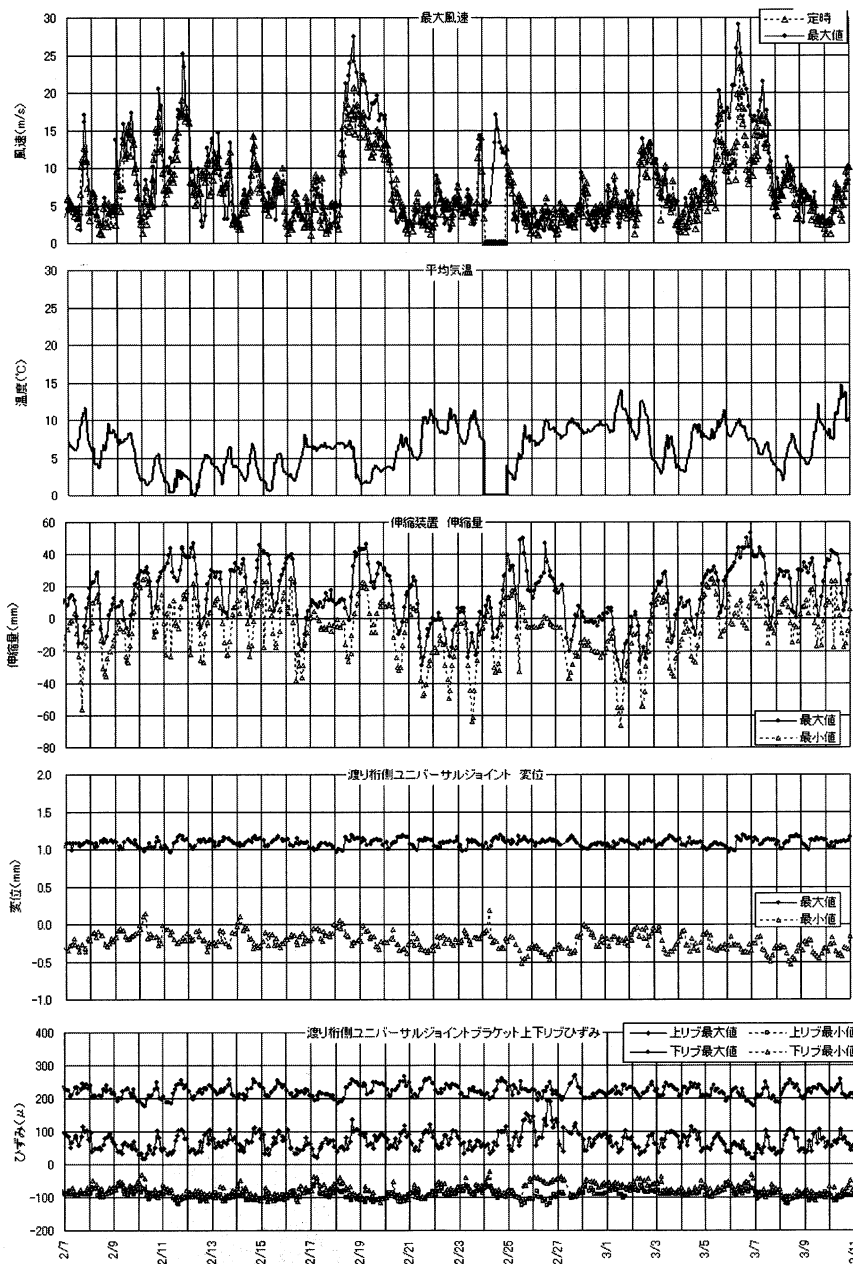
この結果から、伸縮装置の伸縮量は日単位の周期性を持っていることが確認された。これは気温による影響であり、1日の温度変化により伸縮装置は±40 mm程度変化するが、ユニバーサルジョイントのヘッドの変位量及びブラケット発生応力の最大値には変化が見られないことから、温度による大きな伸縮が、取付部の疲労損傷度に与える影響は小さいものと考えられる。

図-5 各測定値の最大最小値

Fig.5 Maximum and minimum values in observed data

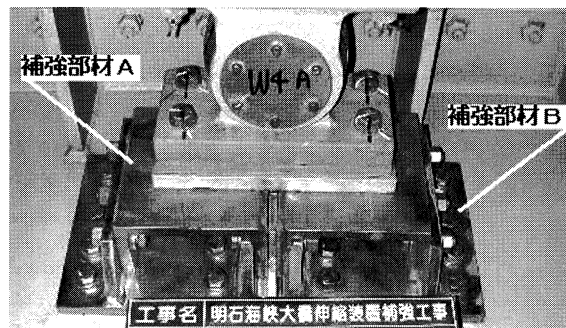
写真-4 補強部材取付状況（正面図）

Photo.4 Installation of reinforcing structure (front view)

前述の伸縮装置挙動調査の結果、活荷重、強風等による伸縮装置の挙動によって、取付ブラケットリブには、今後10数年で疲労損傷を生じる危険性があることが確認された。しかしながら、その応力の発生原因となる外力（活荷重の伸縮装置直上載荷や、強風による短周期伸縮挙動）を制御して、発生応力を小さくすることは不可能である。このため、取付ブラケットの断面を補強し、ブラケットリブに発生する応力を低減させる補修方法を検討することとした。また、現場は非常に狭隘な箇所であるため、補修方法の選定にあたっては、補強性能、経済性の他に施工性を重要視することとし、以下の条件を設定することとした。

今後、現在塗膜割れ変状が発生している残りの取付部についても、同じ補強方法を用いて補強工事を実施することにより、伸縮装置取付部に疲労損傷を与える繰り返し応力を低減できるものと考えている。

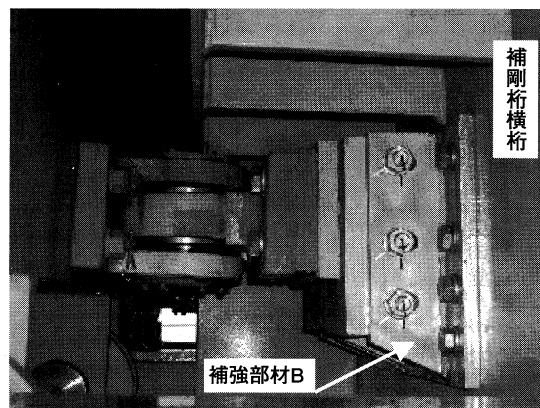
写真-5 補強部材取付状況（側面図）

Photo.5 Installation of reinforcing structure (side view)

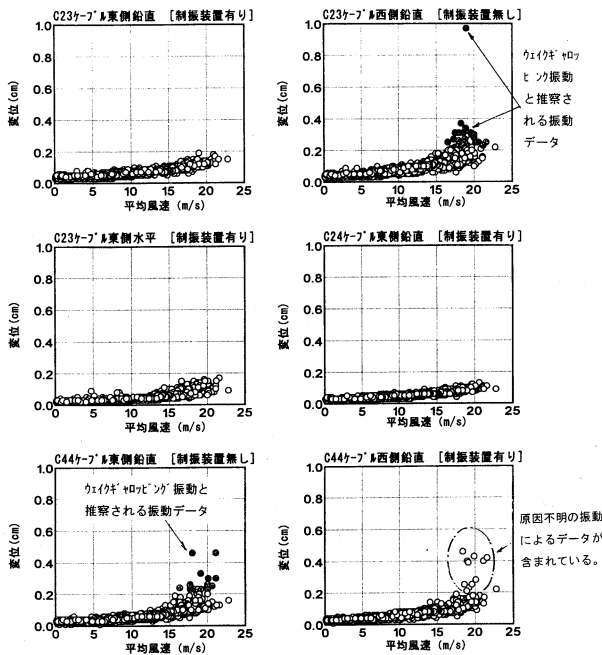
図-11 冬期季節風時期計測結果

冬期季節風時期の計測結果におけるケーブル最大変位と風速の関係を図-11に示す。

ダンパーを設置していないケーブルは、ウェイクギャロッピングと推察される振動が発生している。

ただし、西側NO.44（ダンパー有り）においても風

Fig.11 Observed result by seasonal wind in winter

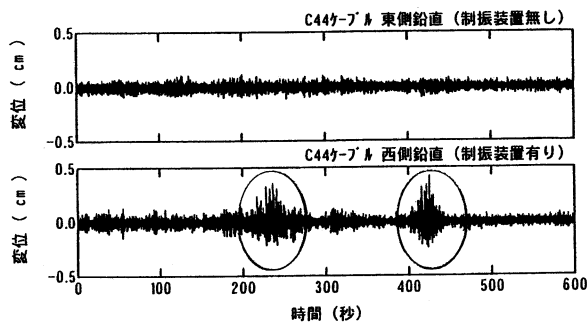
図-14 原因不明の振動

Fig.14 Undetermined vibration

西側 NO.44 ケーブルで発生した振動の波形を図-14に示す。継続時間の比較的短い振動で、この部分をスペクトル解析した結果、2次振動より低い0.83~0.84 Hzの成分が卓越しており、ウェイクギャロッピング振動ではなく、桁及びケーブルの固有振動数とも異なる振動であり、今回のデータからは振動の原因を特定することは困難であった。

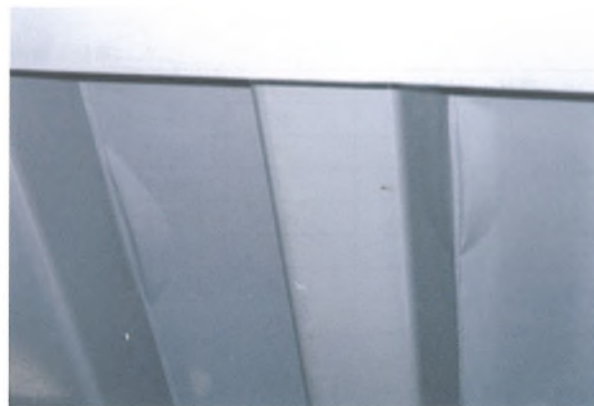
写真-1 鋼床版裏面の膨れ

因島大橋の鋼床版裏面では、平成 4 年（供用後 9 年経過時）から写真-1 に示すような塗膜の膨れ、割れが発

Photo.1 Blistering on steel floor bottom surface

鋼床版裏面塗膜の変状には以下の傾向が見られ、その形態から無機ジンク層での凝集破壊と考えられる。

- (1) 無機ジンク層内で剥離 (写真-2 参照)
- (2) 経年で増加
- (3) 塗替塗装後にも新たに発生
- (4) 発生箇所は 3P~4A に集中 (表-2 参照)

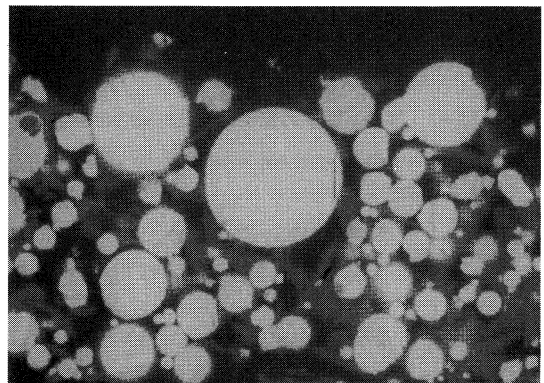
写真-6 健全な亜鉛粒子(SEM画像)

Photo.6 Healthy zinc particle (SEM picture)

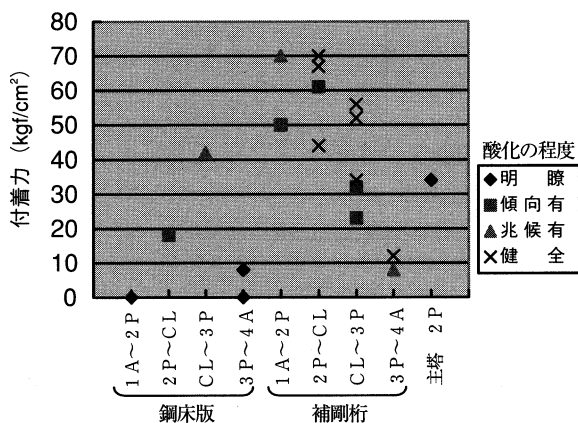
図-3 無機ジンの部位による付着力の分布

Fig.3 Distribution of adhesion force by zinc paint

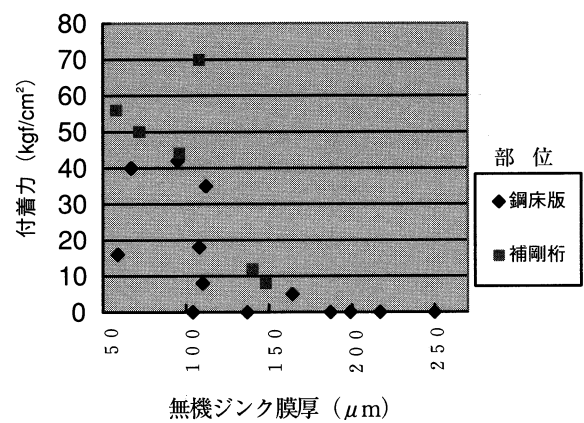
図-4 無機ジンク膜厚と付着力の関係

塗膜の内部応力は総膜厚に比例して増大することから過膜厚は凝集破壊の原因となる。また亜鉛粒子の結合樹脂(エチルシリケート)は空気中の水分と反応し硬化するという特徴から、無機ジンクの過塗布は内部の反応を阻害することとなる。

塗膜厚過多は内部応力が増し凝集破壊に繋がる。無機ジンク膜厚および総膜厚は総じて厚く、調査19

Fig.4 Relationship between film thickness and adhesion force

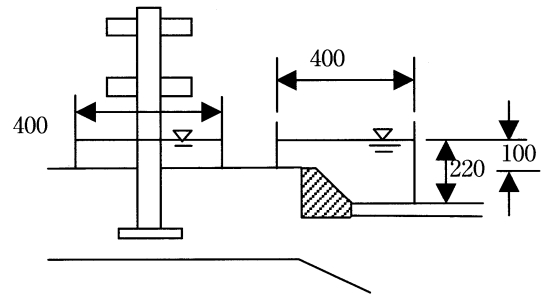
図-2 漏水調査断面図

Fig.2 Cross-section of water leakage

建設時 (S 53 年頃) における床版の施工については、中央分離帯部では床版コンクリートを打設後、縁石 (コンクリート二次製品) を敷設し、中詰コンクリートを施工している。一方、張出床版部 (路肩地覆部) についても、床版コンクリートを打設後、防水工の施工、縁石の設置、地覆コンクリートの打設の順に行われているため、共に傾斜した打継目ができているものと考えられた (写真-1 参照)。このため、S 62 年に漏水調査を実施した。(格点 29~30 間の 1 m 区間: 図-2 参照) この調査は、中央分離帯の高欄ポスト部及び縁石部において赤色の染料を溶かした水を一昼夜滞水させた後、縁石の一部を除去し染色状態を調べたものである。

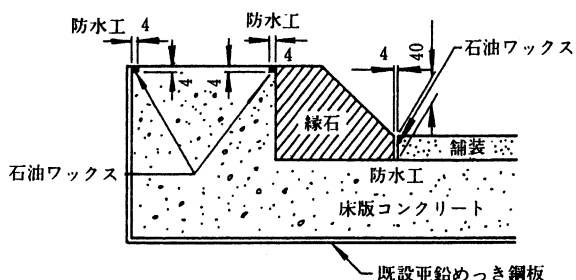
図-3 石油系防水工 施工断面図

Fig.3 Water-proofing by bituminous stuff

S 63年調査時には床版と鋼製型枠との間に滞水が見られ、全体的に湿潤状態であった。その後開削調査孔を通じて浸透雨水が排出され、石油系防水工の施工により、表-2に示すように乾燥状態箇所が増加し漏水状況に改善が見られた。しかし一部漏水箇所も残っており、雨水の浸透は完全に遮断されてはいなかった。本橋は縦断勾配が0.5%放物線で緩やかであるため地覆部に滞水しやすい状況であり、これが縁石下の敷モルタルに浸入して舗装と床版上面の間で保持されることにより、床版コンクリートへ漏水する、と想定された。このため滞水時でも床版内部への浸透を防止するため、止水対策を実施することとした。内部への車道部については鋼製型枠の腐食、滞水もなく健全であったため、中分部及び地覆部の路面について対策を行うこととした。

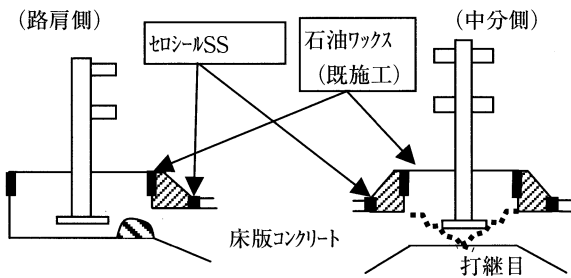
図-5 AS 系止水材施工断面図

Fig.5 Water-proofing by AS stuff

65) を切欠き注入後舗装復旧 に高弾性 AS 系止水材を注入し、止水機能の回復を図ることにした。

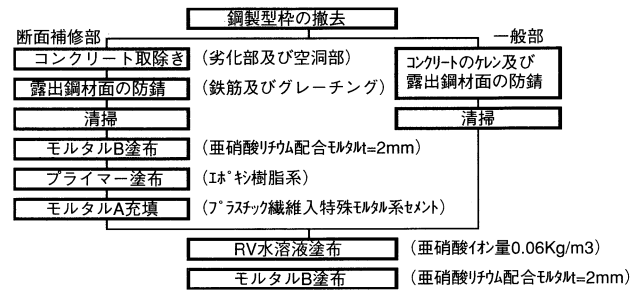
図-6 断面補修 施工フロー

Fig.6 Work procedure of rehabilitation

海峡部への落下が懸念されたことから、鋼製型枠を撤去した。床版コンクリートについてはH 8年から裏面の断面修復による補修に着手しH 13年度までに対応を完了した。路面止水対策後に発生してきた漏水状況から、断面補修後も止水材の経年劣化により水の供給が一部継続すると判断し、補修材には床版裏面で水分の排出を妨げない材料を選定することとし、塩害・中性化等にも効果の高いRVモルタルを採用した。

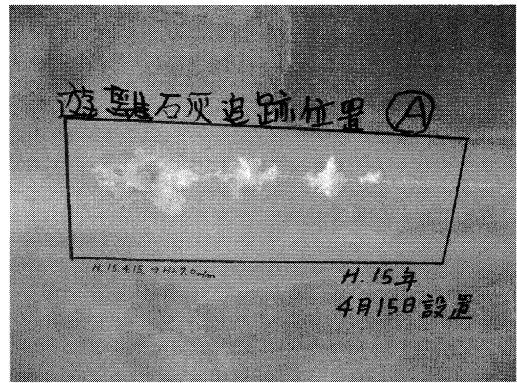
写真-8 遊離石灰追跡位置

Photo.8 Points of follow-up investigation on segregated lime

表面被覆後の遊離石灰の成長を定点を設置し (写真-8 参照)、変状の進行を観察することにより、路面止水の対策効果を検証していくことにしている (遊離石灰の延伸量及び範囲の追跡)。
