# 本四技報

Vol.28 No.102 2004.3

## 「下津井瀬戸大橋 3 P 基礎含浸剤塗布によるコンクリート曝露試験」

## 「斜張橋並列ケーブル制振対策の試験施工」

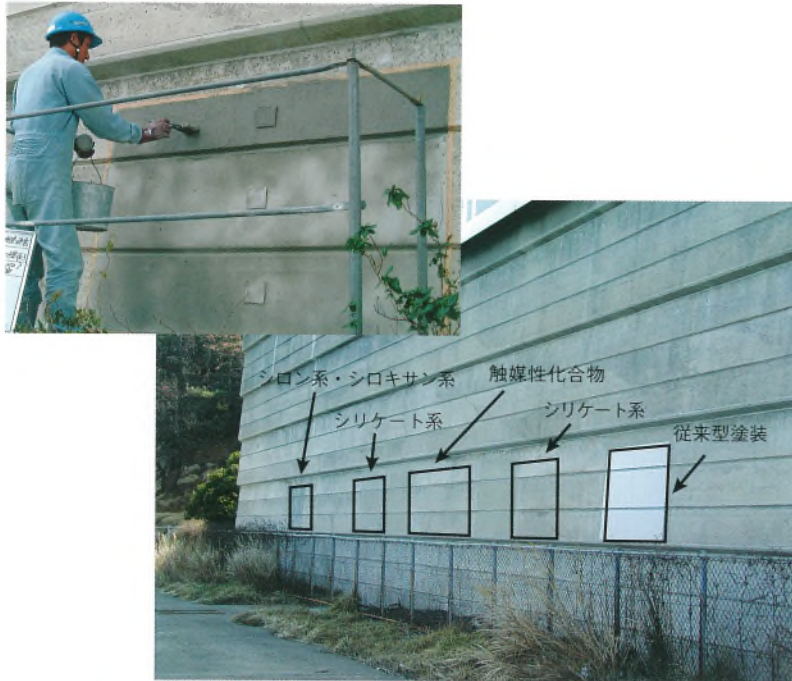
写真—3 コンクリート構造物への含浸剤塗布（下津井瀬戸大橋 3 P）

Photo.3 Painting of permeation agent on concrete (Shimotsui-seto Bridge 3 P)

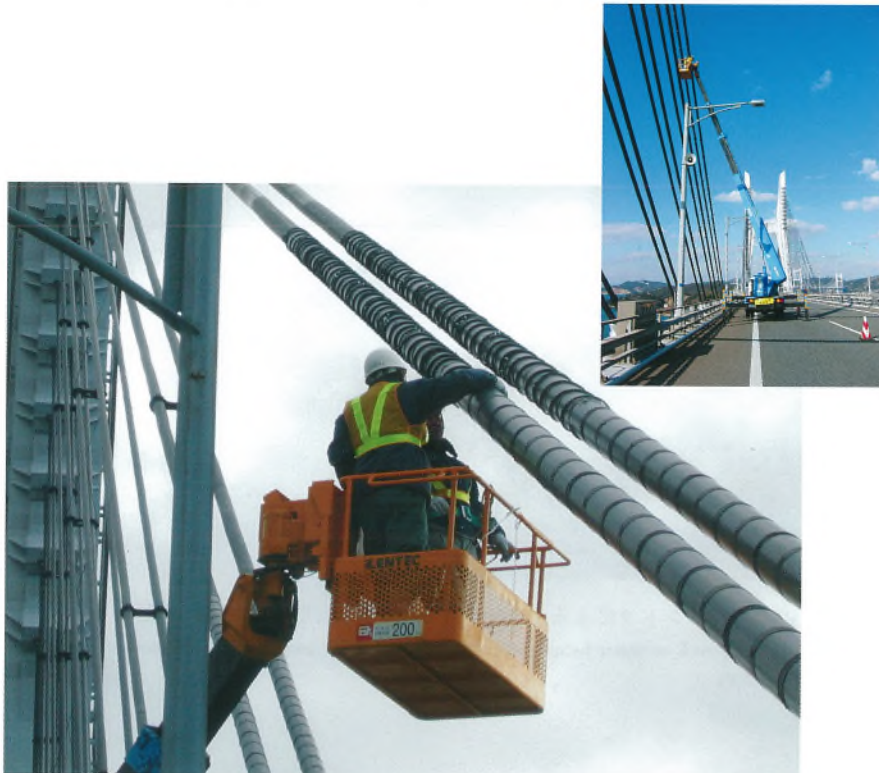
写真—4 斜張橋並列ケーブル制振対策状況（櫃石島橋）

Photo.4 Installation of the helical wires on the parallel cables of the cable-stayed bridge (Hitsuishijima Bridge)

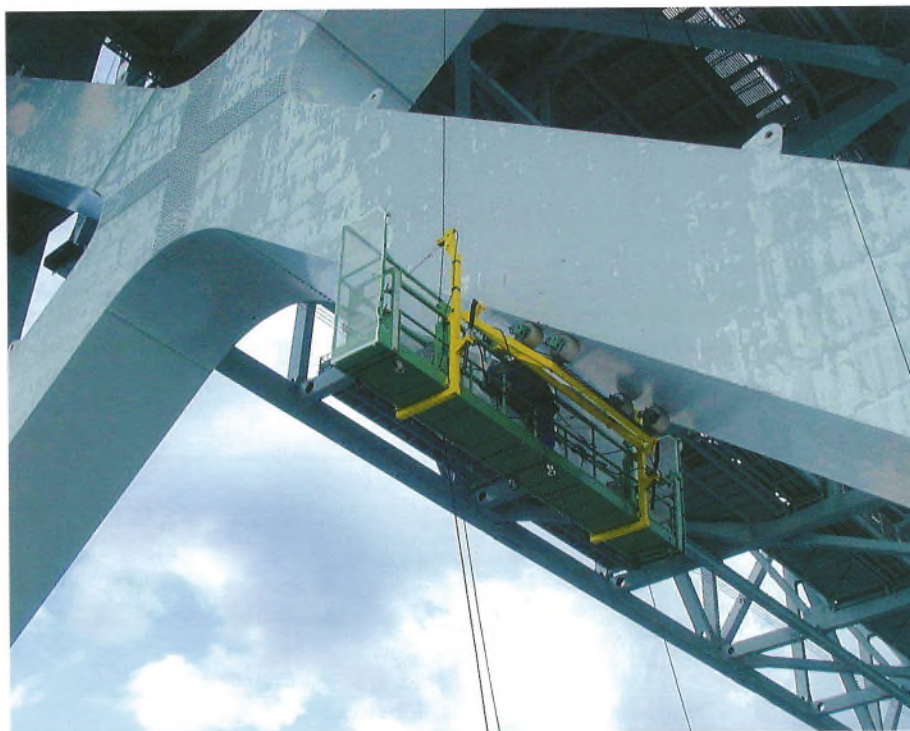
写真一1 磁石車輪ゴンドラによる主塔塗替え作業（大鳴門橋3P斜材下面）

Photo.1 Repainting work on tower by magnetic wheel gondola (lower panel of diagonal member of Ohnaruto Bridge 3 P)

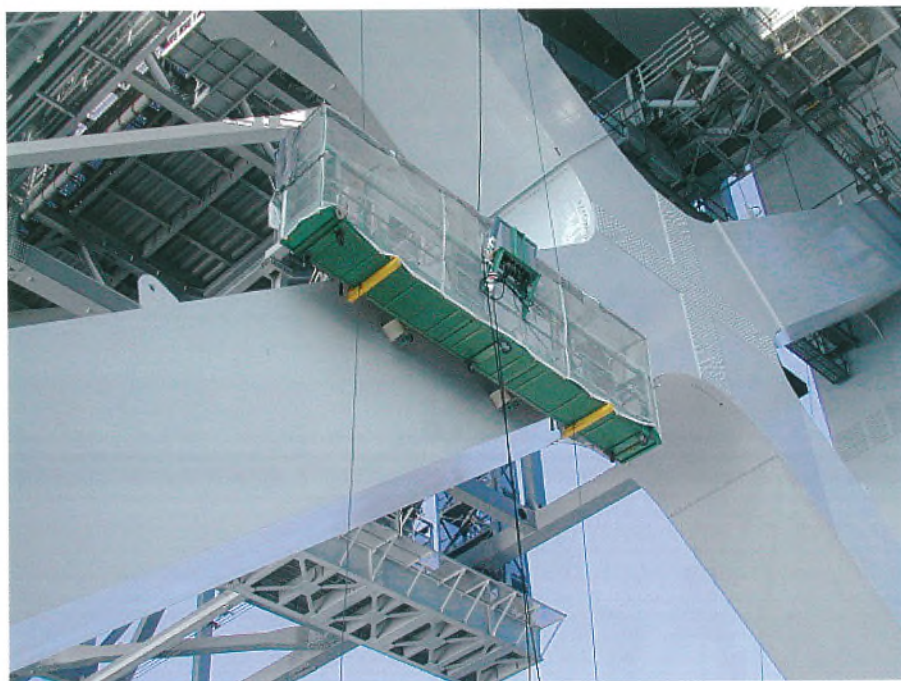
写真一2 磁石車輪ゴンドラによる主塔塗替え作業（大鳴門橋3P斜材側面）

Photo.2 Repainting work on tower by magnetic wheel gondola (side panel of diagonal member of Ohnaruto Bridge 3 P)

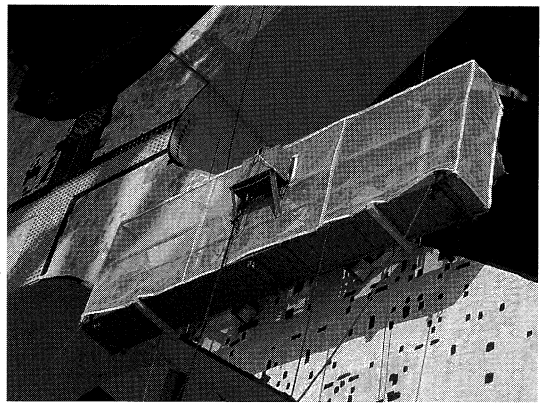
写真-5 主塔斜材側面試験

Photo.5 Test on side panel of diagonal member of main tower

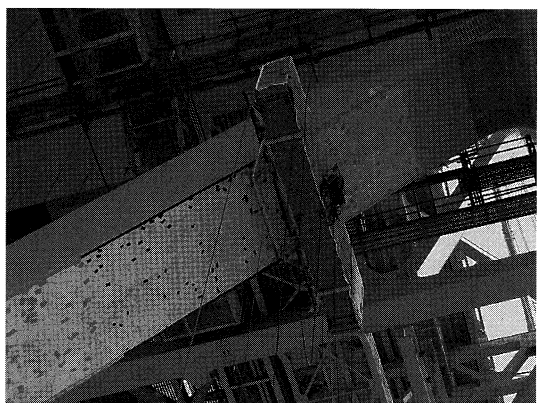
写真-6 主塔斜材下面試験

Photo.6 Test on lower panel of diagonal member of main tower

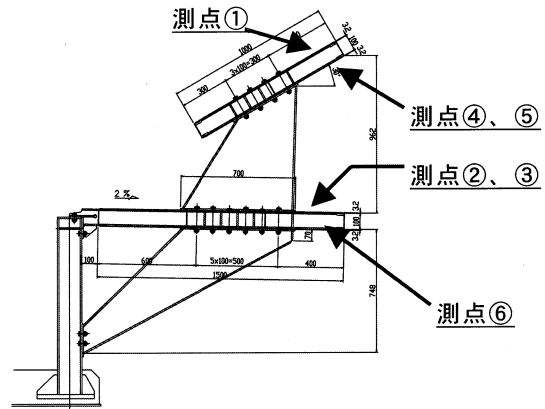
図-5 調査位置図  
Fig.5 Location of survey

代表的な箇所でのダブルフラップ5パネルを撤去し、撤去されたパネルの中から1パネルについて、上下フラップそれぞれの表、裏の6箇所の塗膜が健全な部位を選定し、調査を実施した。(図-5)

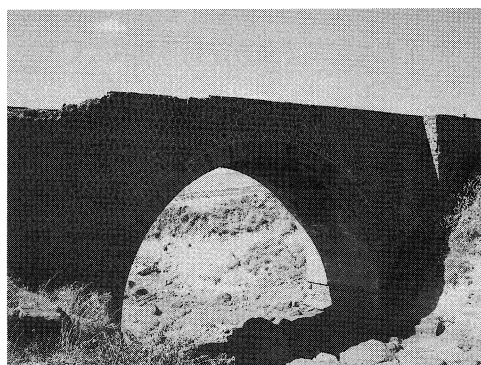
写真二 (下) 石積みアーチのデケム橋

橋梁は第2次世界大戦中のイタリア占領時代に建設されたものがほとんどで、石積みのお小さなアーチ橋が多い(写真一)。しかし適切な維持管理は全く行われてこなかったため、稚拙な施工と相まってほとんど老朽化しており、一部は既に崩壊しつつある。他機関の援助により道路整備は進められているものの舗装補修が中心で、橋梁は取り残されている場合がほとんどであり主要幹線上でも橋上が1車線に規制されているところもある。

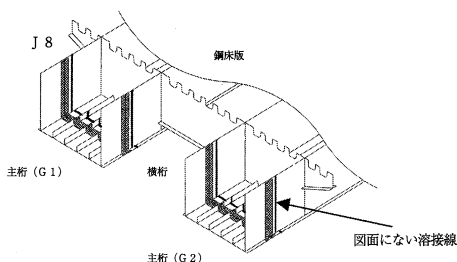
図-2 図面にない溶接線位置概要図

この溶接線は、品質確認が行われていないことから、これを確認するため、非破壊検査を行った。その結果、当該溶接線の一部に溶接不良箇所が存在が判明した。

今後は、専門委員会の審議結果を踏まえ、溶接線の詳細調査、及び補修・補強の詳細設計を行い、足場設置等の対外協議の後、補修・補強工事に着手する予定である。
