本四技報

Vol.28 No.103 2004.9

本四技報 第103号 目次

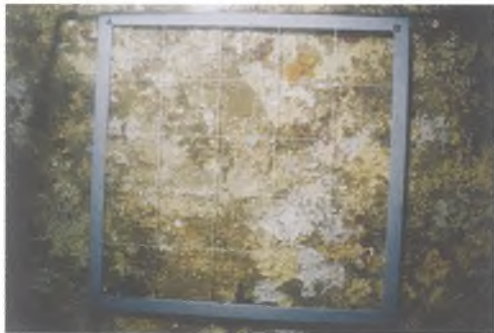
通电 2 ヶ月後

通电 14 ヶ月後

写真-4 電着物の析出状況
photo.4 Depositing situation

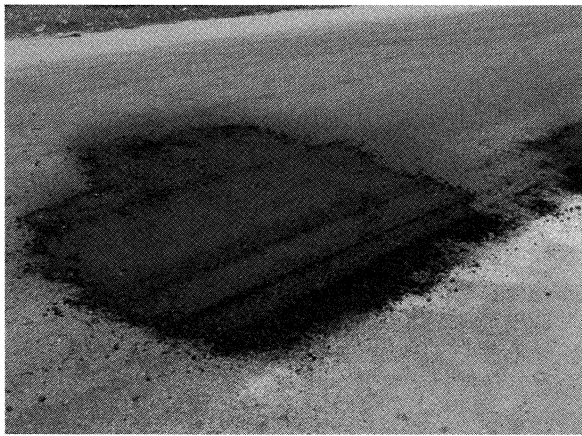
写真-3 現行のポットホール補修例
