本四技報

Vol.29 No.104 2005.3

来島海峡大橋南高架橋補修工事

Investigation and Repair Work for Non-Designed Welded-Joints on the Kurushima-Kaikyo-Ohashi-Minami Viaduct

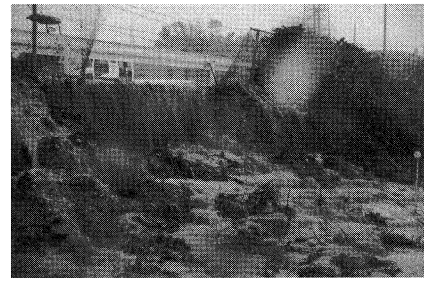
写真-2 側道からの流入状況

Photo.2 Mud flow from service road
