# 本四技報

Vol.30 No.106 2006.3

本州四国連絡高速道路株式会社編集

## 大鳴門橋塗替塗装等工事

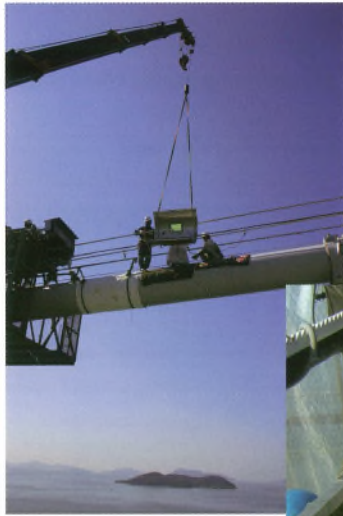
写真—5 送気カバー増設（北備讃瀬戸大橋）  
Photo.5 Building more Injection Cover  
(Kita Bisan-Seto Bridge)

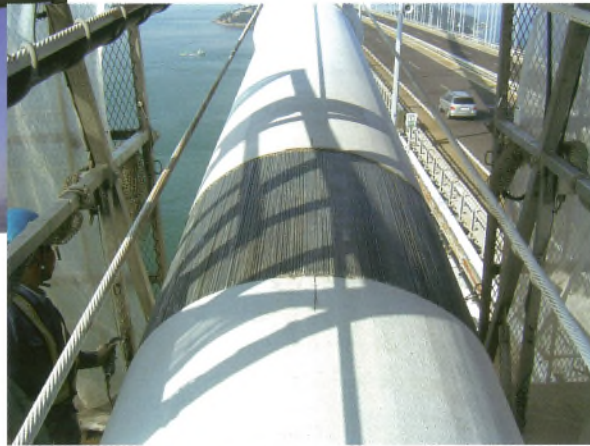
写真—6 アンラッピング状況（南備讃瀬戸大橋）  
Photo.6 Unwrapped Cable (Minami Bisan-Seto Bridge)

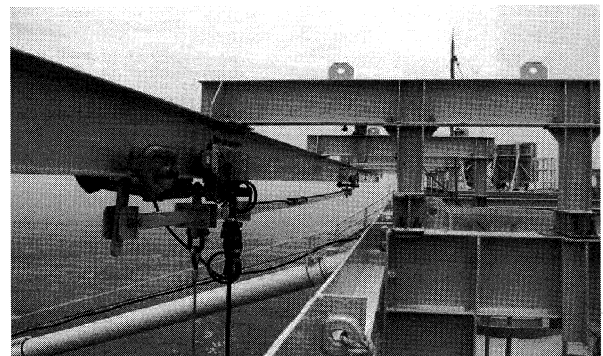
写真-9 塔頂移動吊元設備  
Photo.9 Moveable Hanger facility system at the tower top

斜材（傾斜角40°）側面及び下面の塗替塗装に当たっては、ゴンドラが自由に昇降・横行・斜行できるよう移動吊元設備を塔頂に設置した（写真-9）。斜行は、移動吊元による横行とワインダーによる昇降を連動させることで可能とした（写真-10）。

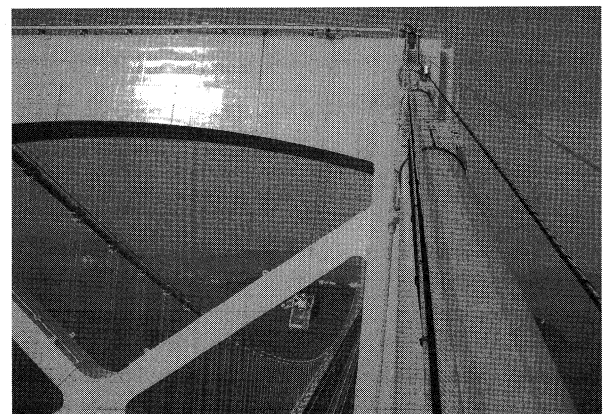
写真-10 斜材の施工状況  
Photo.10 Repainting work for diagonal members

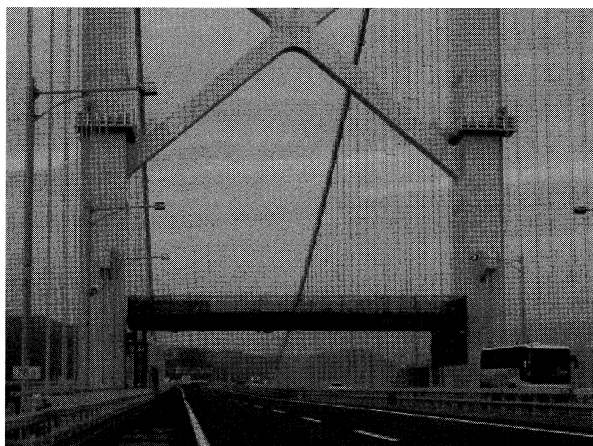
写真-11 路面防護工の全景

Photo.11 The whole view of the road-protection

路面防護工は、ゴンドラの離発着基地となり、施工性の向上、安全性の確保、さらには塗替塗装作業中の本線規制を要しない、という面で非常に効果があった。一方、路面防護工の設置・撤去に当たっては、供用中の道路を一時通行止めにする必要があり、関係機関との調整や施工法の決定に深慮した（写真-11）。

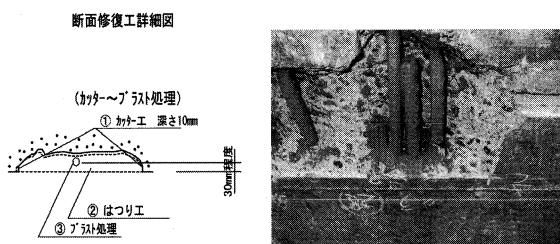
写真-13 鉄筋防錆材塗布

Photo.13 Painting of rust-proof paint for steel bars

注) 既設鉄筋はブラスト処理、防錆剤を塗布すること。

①断面修復工 (写真-13, 14 参照)

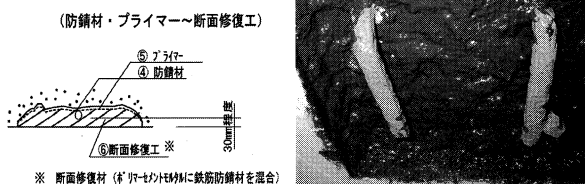
写真-14 プライマー塗布

Photo.14 Painting of primer coat

※ 断面修復材（『リペア』材料）に鉄筋防錆材を混合

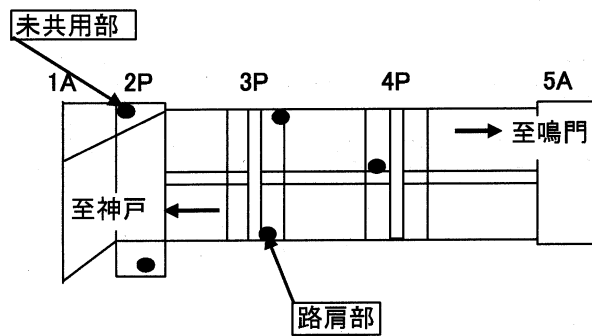
図-6 ブリスタリング発生位置

Fig.6 Points of blistering

昭和59年度に施工された鋼床版舗装(グースアスファルト)で、昭和61年3月、供用部路肩および未供用部バックステイ径間部の舗装にプリスタリングが発見されたため、昭和62年1月に橋面舗装委員会(昭和53年度発足、多田宏行委員長)において事前調査(コア採取、開削調査、加熱注入試験)が行われ、その結果をもとに昭和62年3月から昭和63年2月までに5回に分けて未共用部において発生原因を究明し、補修方法を検討するための追跡調査が実施された。図-6にはプリスタリングの発生位置を、写真-15にはプリスタリング状況を示す。

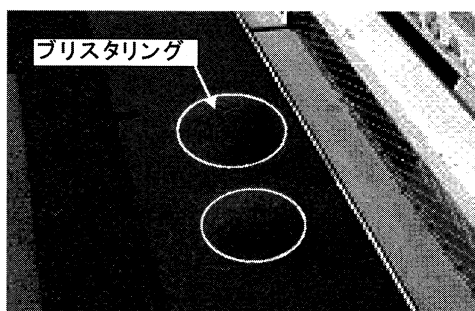
写真-15 ブリスタリング発生状況 (共用部)

Photo.15 Blistering (In service road)

- ①プリスタリングが多く発生している箇所は溶接ビード付近および地覆付近に集中している。

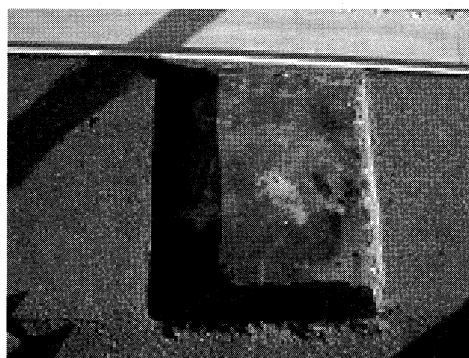
写真-16 開削時の鋼床版状況

Photo.16 Floor deck under removed pavement

また、本線車道部で一部多数発生している箇所や路肩グース部では、プリスタリング発生箇所周囲をドライカッターで切断し、電動ピックなどを用いて舗装版を撤去し、鋼床版の錆状況を確認し、錆が発生している場合はベビーサンダー等で研掃を行い、その後、接着層としてカチコートSを塗布した後、グースアスファルトを施工している。写真-16は路肩部のプリスタリングを剥いだ時の鋼床版の状況であり、錆の発生は軽微である。

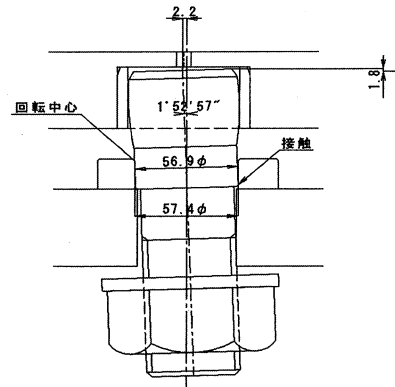
図-16 回転ピンの変形

Fig.16 Transformation of a rotating rod

図-16に示す通り、この精度でできていると仮定すると、回転ピンは2.2 mm倒れることになり、これに回転ピン頭部の外径とプッシュ（振り子板側の開孔内側に設置）の内径との差（0.4 mm、片側0.2 mm）を加えることで、2.6 mmの相対変位が起こり得ることがわかった。

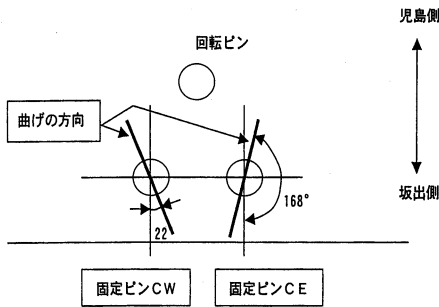
また、曲げの方向は固定ピン周囲の応力から図-15に示す方向であることがわかった。疲労破壊調査による角度とはややずれがあるが、方向としては概ね合致していると考えられる。

図-15 回転ピンに掛かる曲げの方向

Fig.15 Direction of flexural stress

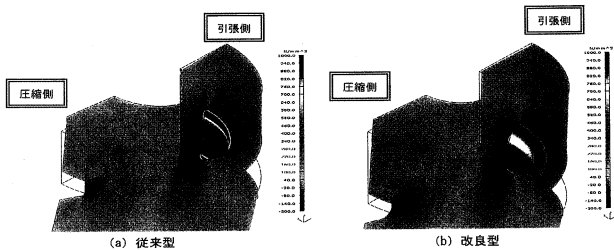
図-22 固定ピン首部応力集中の緩和の様子 (赤いほど高応力)

Fig.22 Easing of stress concentration at the fixed pin neck (higher stress as shown in dark red)

瀬戸大橋 (下津井瀬戸大橋、北備讃瀬戸大橋、南備讃瀬戸大橋) の固定ピンを疲労改良型に交換する。固定ピンの首部は当初、 $R=0.5\text{ mm}$ であったが、疲労対策として首部を $R=1.5\text{ mm}$ とする。これにより、ピン首部のFEM解析をおこない、疲労対策固定ピンと従来固定ピンの疲労強度を比較すると、従来固定ピンに比較し疲労寿命を約7倍と伸ばすことができた。(図-22参照)

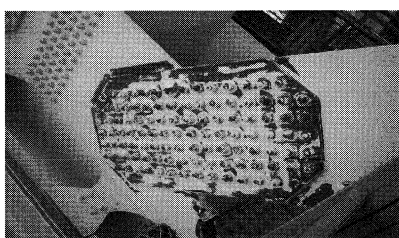
図-8 中塗りのはがれによる下塗り露出

Fig.8 Exposure of under coat by peeling of base coat

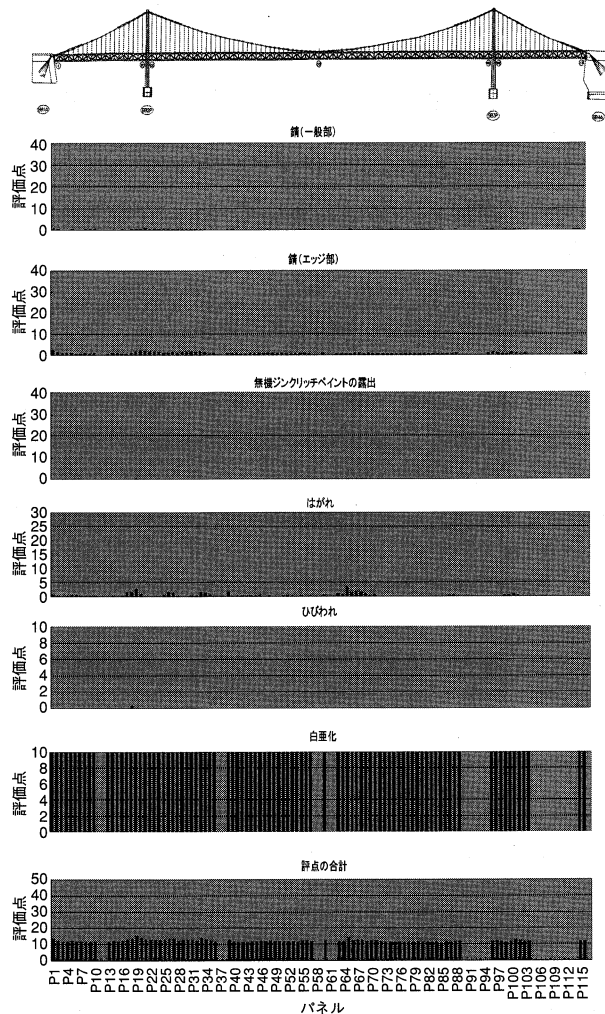
調査Aの変状写真を図7~図9、北備讃瀬戸大橋の調査データを図10に示す。

図-10 調査Aの結果(パネル毎):北備讃瀬戸大橋

Fig.10 Results of survey A : Kita Bisan Seto Bridge

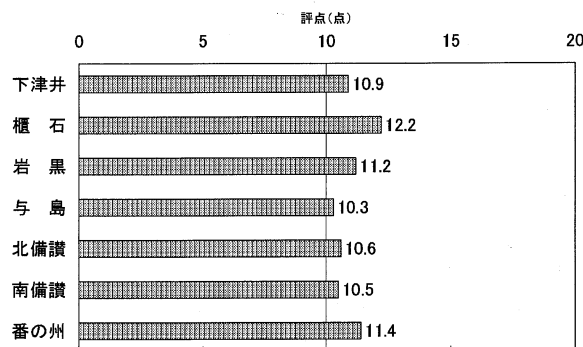
また、パネル毎に評点付けを行い、これを平均し、各橋梁に整理した結果を図11に示す。これを見ると全て

図-11 調査Aの結果(橋梁毎)

Fig.11 Results of survey A (for Each bridge)

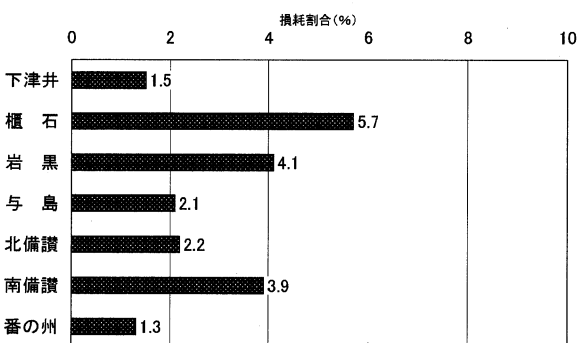
橋梁別に見た場合、塗膜の透けが生じている割合は、櫃石島橋が平均5.7%で最も高かった。透けの部位として多かったのは、主構、継手部、エッジ部などの建設時に現場塗装を行った箇所が高かった。また、透けの方向としては東側と西側とでは差が見られなかった。（図12、図13参照）

図-12 調査Bの結果（橋梁毎）

Fig.12 Results of survey B (for each bridge)

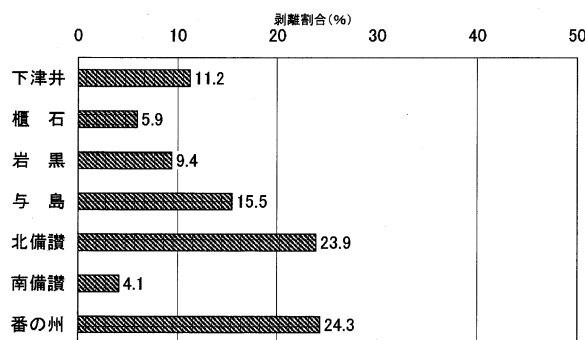
図-15 付着性調査の結果（橋梁毎）

橋梁毎で見ると、塗膜の付着力が低下し、塗膜剥離が見られた割合が最も高かったのは、番の州トラス橋、次いで、北備讃瀬戸大橋であり、20%を超えていた。剥離の部位としては、上弦材の剥離が多数ある橋梁もあれば、主横トラスの剥離が多数ある等、様々であり、共通点はなかった。剥離の方向としては、東側（高松方面）より、西側（丸亀方面）が高かった。また、パネル毎に見ると橋梁によって、塗膜の付着性低下箇所が特定箇所

に集中していた。（図14、図15、図16参照）

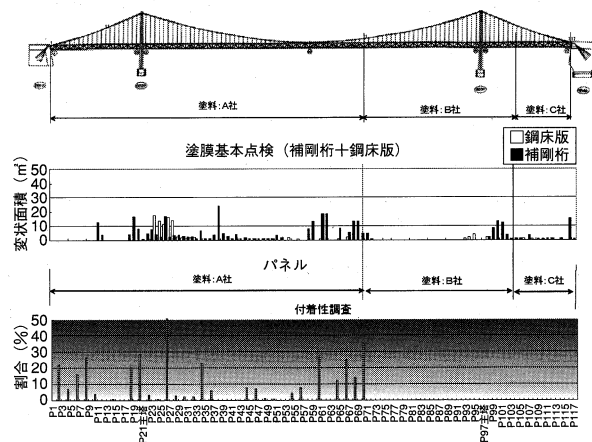
図-19 塗料会社との相関性 (北備讃瀬戸大橋)

性を探った。瀬戸大橋の各橋梁は、複数の塗料会社に関わっており、全体では6社ある。7橋のうち北備讃瀬戸大橋を例にあげ、整理した結果を図19に示す。これを見ると格点1～格点71間の塗膜変状が集中しているパネルの塗料会社は、A社である。他のB社、C社についても、塗膜変状はあるものの、A社に比して少なかった。

次に塗料会社との相関性では、北備讃瀬戸大橋を例に掲げるとA社の塗料を採用したパネルに塗膜変状が集中していることが確認された。他の橋梁については、現在分析中である。また、今回は整理できなかったが、今後は、施工会社と塗膜変状との相関性についても分析を進めていく。

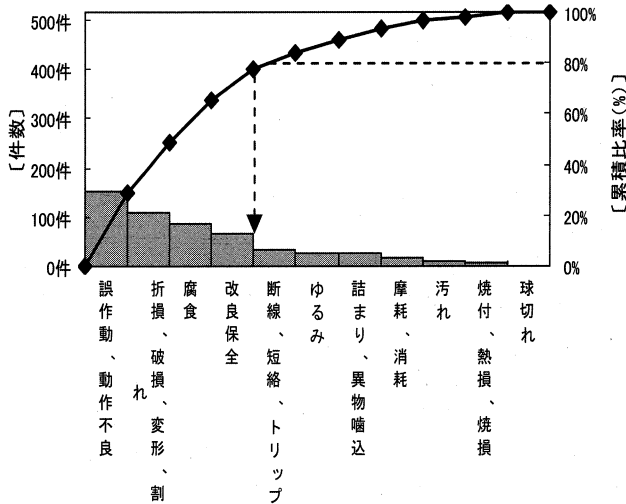
図-7 故障モード別発生状況 (全体)

発生した障害を誤作動・動作不良、腐食、ゆるみ、断線・短絡などの故障モード別に分類した故障モード別発生状況を図-7 に示す。

故障発生モードは誤作動・動作不良が最も多く全体の約 30% を占め、折損・破損・変形・割れ、腐食、改良保全と続き、この 4 モードで全体の約 80% を占めている。

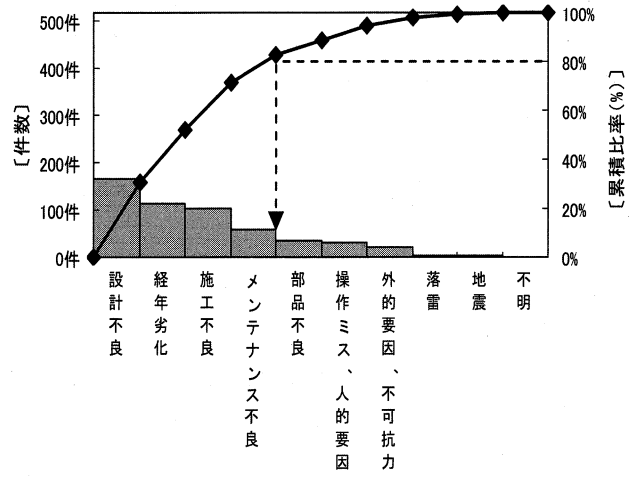
図-8 原因別発生状況 (全体)

発生した障害を設計不良、経年劣化、施工不良などの故障原因別に分類した原因別発生状況を図-8 に示す。

発生原因は、設計不良が最も多く全体の約 30% を占め、経年劣化、施工不良、メンテナンス不良と続き、この 4 原因で全体の約 80% を占めている。

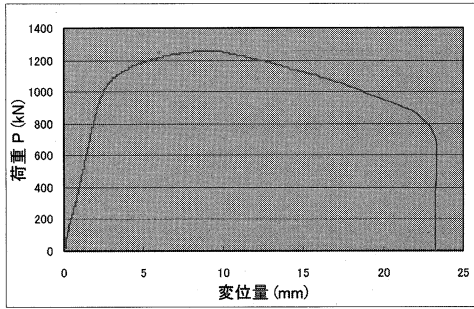
図一七 破断試験での荷重-変位曲線図

- ③ 図一七に示す荷重-変位量曲線の記録から 900 kN (91.8 tf) 付近で直線関係が崩れている。

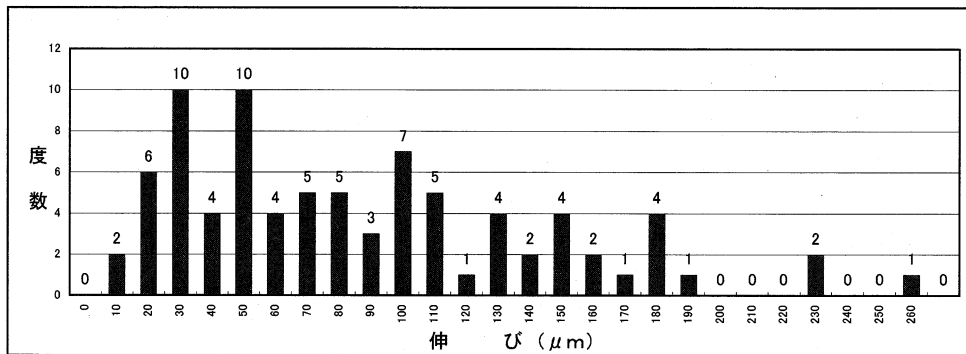
図-9 残留伸びヒストグラム (対初期初長)

伸び量を軸力に換算する手法をとる場合、設定伸び量(加算値)より計測伸び量大きいことは導入軸力を過大評価していることとなり、ケーブルバンド滑り安全率に対しては危険側の評価を行っていることになる。

そこで、今回の計測結果に基づき加算値の見直しを行うものとした。
