# 本四技報

Vol.30 No.107 2006.9

本州四国連絡高速道路株式会社編集

## 大鳴門橋塗替塗装工事

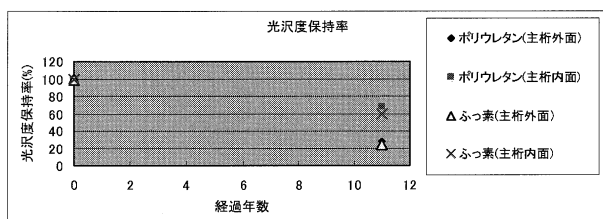
図-1 孫崎高架橋光沢度保持率の変化

しかし、孫崎高架橋において昭和63年に実施した主桁試験塗装の11年経過後におけるポリウレタン樹脂塗料（上塗）とふっ素樹脂塗料（上塗）の光沢度保持率を調査した結果、ポリウレタン樹脂塗料と同程度低下していることが認められた。（図-1）

しかしながら、適正と判断された酸化チタン顔料においてもなお光化学活性を抑えきれず、塗膜劣化を促進してしまっていることが推測された。

ふっ素樹脂塗料は、ポリウレタン樹脂塗料に比べ長期耐候性に優れていることから採用したが、使用している顔料（酸化チタン顔料）に起因して劣化が促進されることになれば、今後の塗替えサイクルにも影響することから、現行の塗色（マンセル記号 N7.5）を前提として、現行ふっ素樹脂上塗塗料よりも長期耐久性が期待できる高耐久性ふっ素樹脂塗料（仮称）（以下、「新規塗料」という。）を塗料メーカーに求めた。

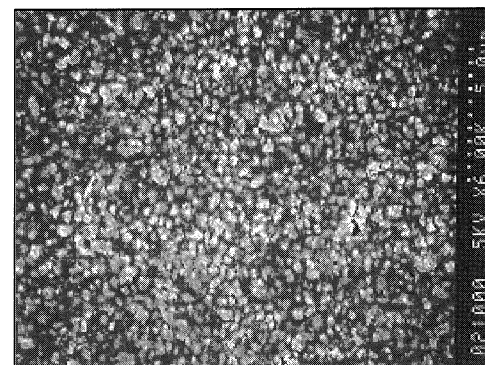
写真-2 (FN 2,000 時間後 6,000 倍)

塗料記号	表面観察状況
4 FN	1,000 時間で表面劣化が少し進んでいるようであるが、2,000 時間ではその速度が小さくなっている。顔料の浮きが見られる。
FN	4 FN に比べ樹脂の劣化度合いは小さい。
FK	結合方式が違うためか、他の塗膜と違った表面を見せる。2,000 時間で顔料周辺の樹脂が劣化している様子が伺える。顔料粒子の浮きは見られない。
FD	1,000 時間から 2,000 時間の間で樹脂の劣化が進んだ様子が伺える。顔料周辺に劣化による穴が生じている。
FNR	樹脂の劣化度合いは大きい。顔料粒子の浮きが生じている。
FKR	樹脂の劣化度合いは最も大きい。顔料粒子の浮きが顕著である。表面樹脂層が少なくなっている。
FDR	樹脂の劣化度合いは大きい。顔料周辺に劣化による穴が生じている。

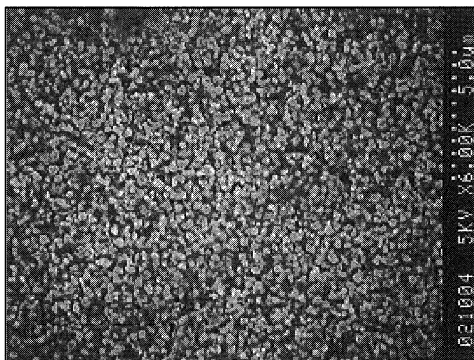
写真-5 (FNR 2,000 時間後 6,000 倍)  
Photo 5 (FNR, after 2000 hours, 6000 times)

FNR、FKRに顔料粒子の浮きが生じている。FDRに顔料周辺に劣化による穴が生じている。

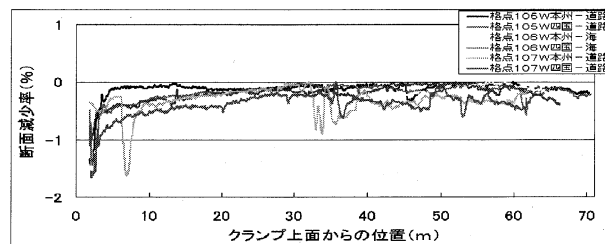
図-1 全磁束法連続測定結果(浸漬塗装)

による非破壊検査結果によると浸漬塗装ロープは刷毛塗り塗装ロープに比べ健全であった(図-1、2)。

※浸漬塗装においても、クランプ下約40cm～100cmは刷毛塗り塗装である。

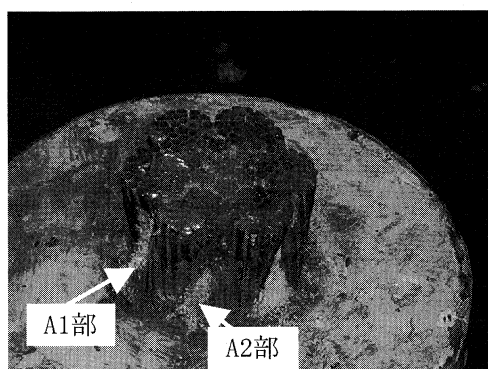
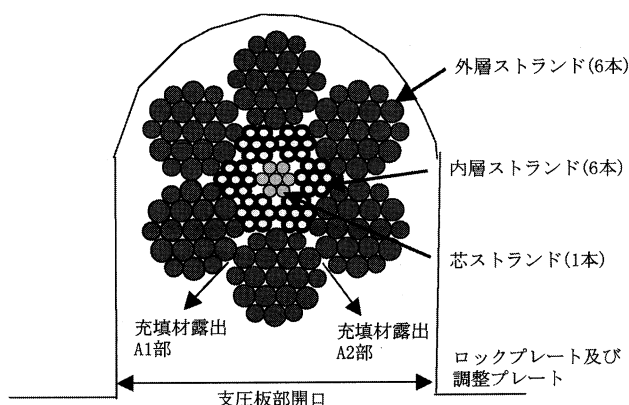
写真-5 A ブロックの開放状況

写真-6 に示す B~D ブロックでは芯ストランドおよび内層ストランド全周に充填材の付着を確認した。このことから、Cブロック下端付近から圧入された充填材はほぼ確実に支圧板部開口付近まで到達しているものと考えられる。ただし、支圧板部開口裏面 (A1部、A2部以外の外層ストランド溝部) については、充填材の付着は見られなかった。これは、支圧板部開口裏面が腐食などにより目詰まりしていたこと、ハンガーロープとロックプレートおよび調整プレートとがほぼ密着していたことが原因と考えられる。

- ⑤支圧板部開口裏面に充填材が充填できていないこと。また、腐食も除去できていないことから、支圧板上面などからの支圧板部開口裏面の腐食除去方法の確立、あるいは、ハンガーロープを定着部から外すなどの対応が必要である。

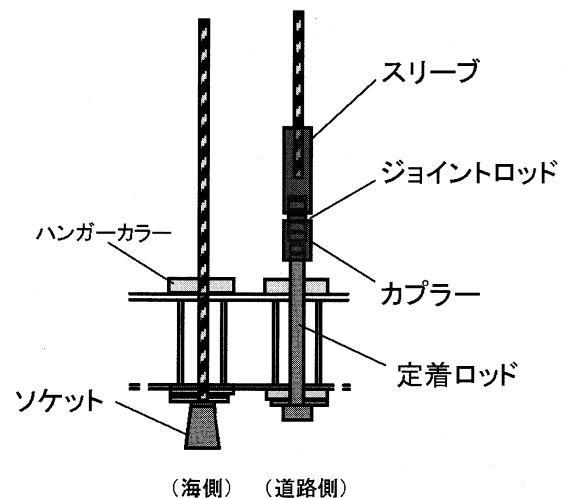
図-6 部分取替工法構造詳細図

図-3 に示す格点 58 の道路側 1 本 (D) について図-7 のステップで実施した。施工状況を写真-7、取替完了状況を写真-8 に示す。なお、施工時の留意点を以下

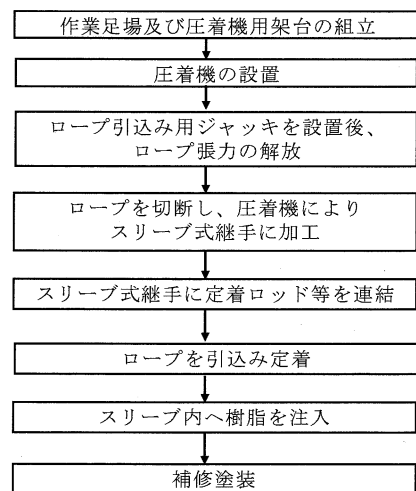
図-7 部分取替工法の施工フロー

- ①ハンガーロープ張力の解放・引込みは、対象ロープの弦材下部にセンターホールジャッキ2機をセットし、2機同時に行う。
- ②ハンガーロープの張力解放時のロープの回転を考慮し、ロープに事前にマーキングを施す。
- ③ロープ切断時、ロープの素線の戻りぐせにより切断面の素線の開き（ばらけ）が発生するため、溶接加工を行う。
- ④スリーブ内への樹脂充填は、下部の注入孔から行い、スリーブ上部から漏れ出すまで行う。

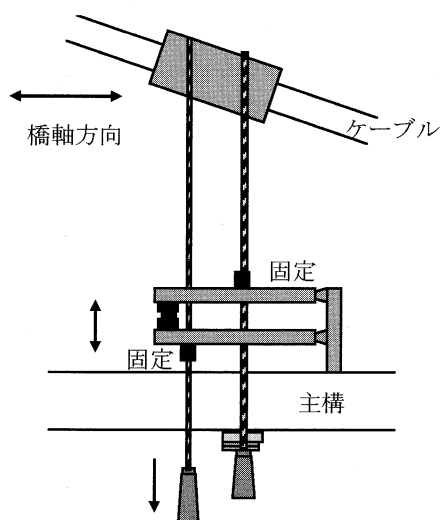
図-8 張力解放装置イメージ図

- ①圧着機を搭載する架台の組立・解体は、多大な時間と労力を要するため、架台の設置・撤去方法などについては、経済性を含めた効率的な工法を検討する必要がある。
- ②ロープ取り回し時に、表面の塗装が剥がれてしまうため、ロープの補修塗装が必要となる。このことから、部分取替はハンガーロープの塗替塗装と併せて実施することが望ましい。
- ③ハンガーロープ張力を解放する際、ハンガーロープソケットの下に吊足場を設置し、センターホールジャッキを使用してソケットの引き込みを行った。しかし、引き込み作業が吊足場上となることから、安全性・経済性を含めた効率性を考慮して、図-8に示すような主構上面からハンガーロープの張力解放が可能な装置の開発も必要である。

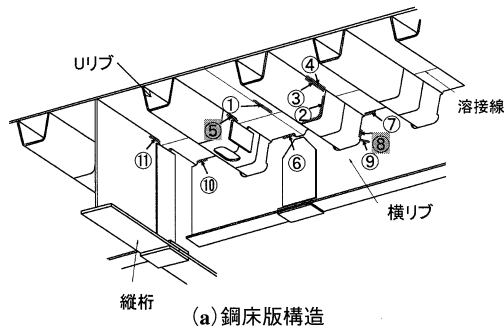
鋼床版裏面に発生する応力度の分布は、走行車両のタイヤ直下が著しく大きくなることが知られている。<sup>7)</sup>すなわち、大型車が通常走行する位置直下が疲労損傷の危険性が高く、点検における着目箇所であることを意味している。また、過去の調査によれば、片側 2 車線の場合に大型車の走行車線と追越し車線の走行比率はおおよそ 4 : 1 であり、走行車線直下がより厳しい環境にある。鋼床版裏面は、図-3 に示すような構造であり、この図は発生応力が比較的大きく、疲労損傷が懸念される箇所を示したものである。これらの中でも Uリブボルト継手部スカラップ部 (図-3⑤)、Uリブと横リブ交差部の

大島大橋の鋼床版構造はダイヤフラム間隔が 4 m と大きい点に特徴がある。このため、ダイヤフラム位置を支点とする Uリブの曲げが大きくなり、Uリブ突合せ溶接部 (図-3②) で大きな応力振幅が発生している。さらに、桁高が 2.2 m と小さく、かつダイヤフラム部に管理用の開口を有しているために、Uリブ下部のスカラップ部が複雑な応力状態にある。さらに、車輪直下にダイヤフラム垂直補剛材が配置されている点や、ダイヤフラムの現場継手位置が車輪直下近傍に位置する等の固有の事象があり、疲労損傷に対する注意が必要である。

また、既往の損傷事例として、Uリブとデッキプレート溶接部 (図-3④) の疲労亀裂がデッキプレート側へ進展する事例が報告されている。この損傷は、鋼床版裏面からの点検では発見できないため、舗装面の縦方向のひび割れ等の変状に注意が必要となる。このデッキプレートへの亀裂の進展は、Uリブの板厚が8mmの場合に危険性が高いとの報告<sup>9)</sup>があり、本四連絡橋では門崎高架橋、櫃石・岩黒島橋、多々羅大橋で8mm厚のUリブを相当量使用している。

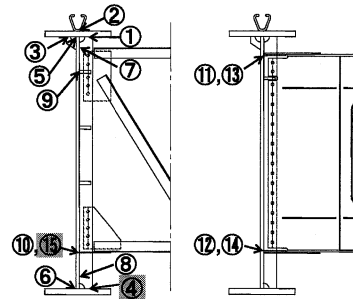
図一4 疲労照査の着目点

建設時に応力度による疲労照査を実施していない鈑桁橋を対象に疲労照査を行い、疲労損傷の危険性を調査した。RC床版を有する鈑桁橋の主桁部の構造概要を図-4に示す。疲労照査の結果、構造各部のうち主桁腹板への横構取付けガセット溶接部⑮や下フランジと垂直補剛材溶接部④で、疲労強度等級が低いすみ肉溶接を用いているため、疲労損傷の危険性が高いことが判明した (図-5)。図-5に示す累積疲労損傷度は、支間長32.5m

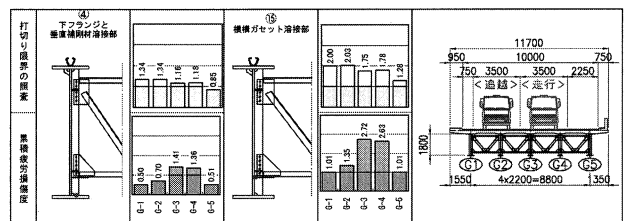
図一5 疲労照査結果

神戸淡路鳴門自動車道の陸上部橋梁を対象とした場合、陸上部の大型自動車の交通量を図一2より求めると、大鳴門橋のおよそ80%（ $\{0.70\sim 0.72\} / 0.88$ ）と若干少なく、本照査はやや過大な面がある。交通量の減分や頻度補正係数 $\gamma_n$ の設定等で照査結果は変動するが、最も疲労損傷が懸念される溶接部⑮の累積疲労損傷度が2.0を上回っていることから、疲労損傷発生の可能性を有していることに変わりない。

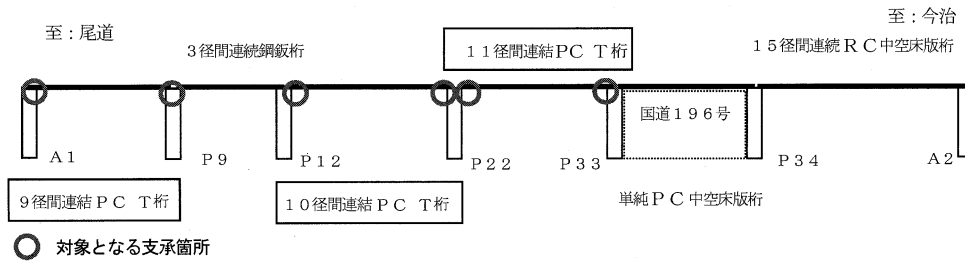
図-2 阿方高架橋の模式図

阿方高架橋は、今治北 IC～今治 IC 間に位置し、(図-1、写真-1) 橋長 1,036 m の高架橋である。すべりゴム支承の変状は同支承を採用した 9 径間連結 PC T 桁 (196 m)、10 径間連結 PC T 桁 (220 m) 及び 11 径間連結 PC T 桁 (232 m) の 3 橋において、それぞれ 10 主桁の両支点部 60 箇所全ての支承で発生している。(図-2)

なお、これら 3 橋の中間支承は弾性支承構造であり変状は発生していない。

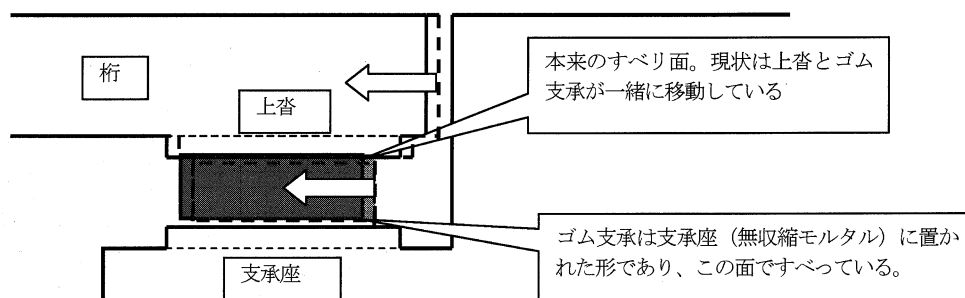
図-3 支承の変状概念図

前述の移動量計測結果から推定したゴム支承のすべり出しの原因は以下のとおりである。

- ① 外気温の変化により上沓 SUS 面に結露が発生し、

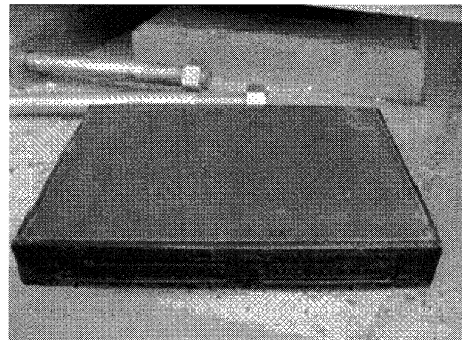
写真-4 ゴム支承の状況 (異常なし)

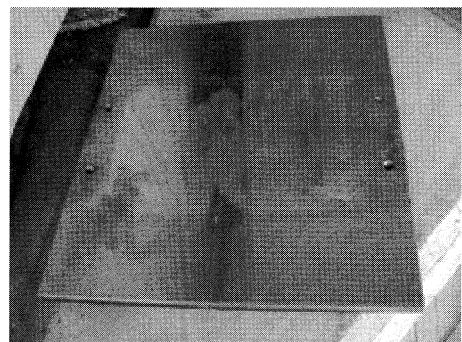
写真-5 上沓の状況 (滑った跡が確認できない)

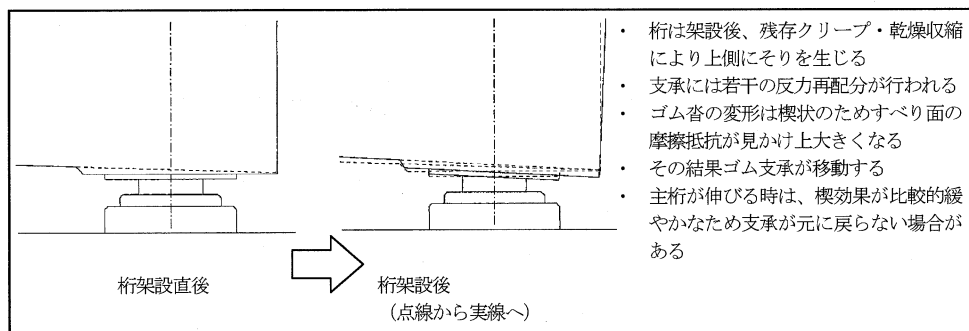
図-5 ゴム支承が押し出される想定図

コンクリートとゴム間の摩擦係数は一般的に0.3~0.8、ステンレス板とふっ素樹脂板間の同係数は経年変化による摩擦係数の増大を考慮して0.1と「道路橋示方書」で定められている。これらの数値だけを見ると今回の変状は発生し得ないはずである。しかし、様々な条件により計算上では、起こり得ないことも発生するということを経験として学んだ。今後は、これらの経験を生かすべく業務に取り組む所存である。

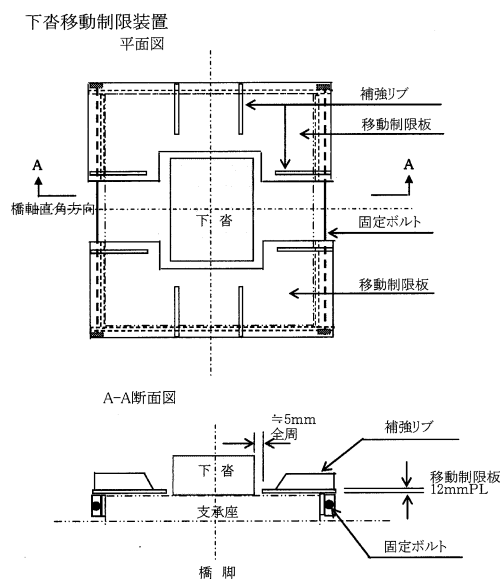
図-6 移動制限装置

この構造は 2 分割した部材で支承を囲み、部材の下面には突起を設け沓座を囲み分割した部材は、固定ボルトで連結する構造である。

H17 年 3 月に試験的に移動制限装置の設置を行い、約 1 年間経過観察を行ったが異常は見られなかった。そ

最後に、今回の事例と直接的には関連はないが平成16年4月改訂の「道路橋支承便覧」には「移動に伴う水平力が大きい場合には、ゴム支承下面と沓座の間に滑動防止を設け、沓座から脱落しないよう配慮するのがよい」と示されるようになった事をつけ加えて本報告の終わりとしてたい。

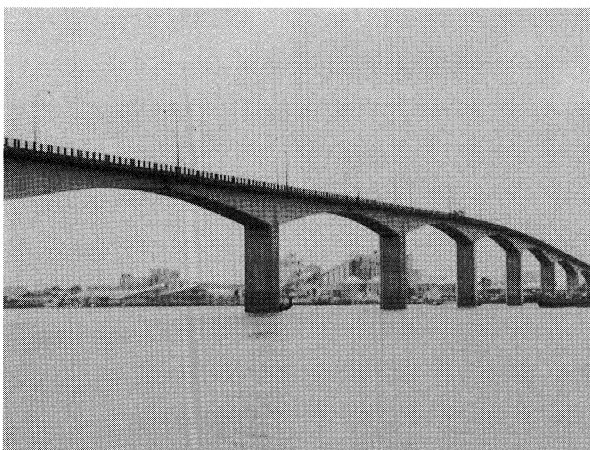
写真-1 Meghna 橋  
Photo.1 Meghna Bridge

Meghna 橋は供用後約15年が経過し、伸縮装置の劣化が著しい。そこで、従来のもと同様、性能のよい(耐久性のある)日本製に交換することについて提案、協議を行った結果、2005年9月より、Meghna 橋およびMeghna 橋の東側に位置するMeghna-Gumti 橋(無償資金協力により、1995年に完成した橋長1410mのPC箱桁橋)の伸縮装置を交換する工事の実施が決定された
