本四技報

Vol.32 No.110 2008.3

明石海峡大橋10周年，瀬戸大橋20周年特集
Special Issue of Akashi-Kaikyo Bridge 10th
and Seto-Ohashi Bridges 20th Anniversaries

本州四国連絡高速道路株式会社編集

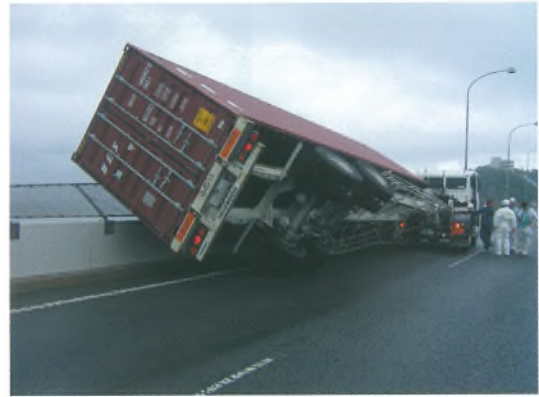
巻頭写真-8 台風 16 号被害 (大鳴門橋付近亀浦高架橋) (2004)

Opening photo.8 Disaster by the typhoon No.16 (at Kameura
Viaduct near Ohnaruto Bridge)

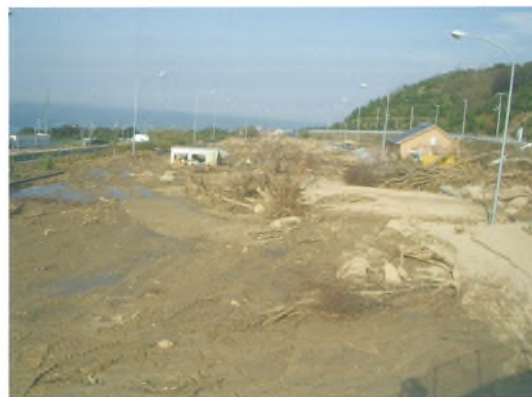
巻頭写真-9 台風 23 号被害 (室津 PA) (2004)

Opening photo.9 Disaster by the typhoon No.23 (at Murotsu
Parking Area)

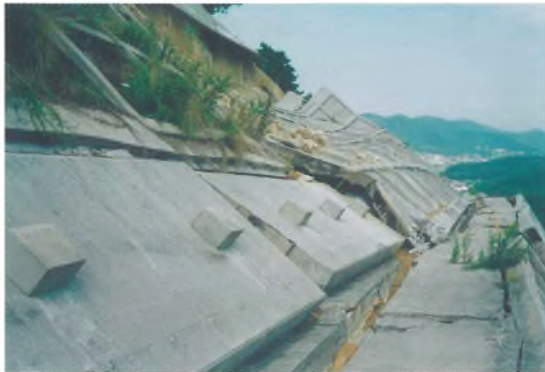
巻頭写真-11 福江地区のり面崩壊 (1990)
Opening photo.11 Collapse of the slope around Fukue
※ P 15 参照 (See page 15.)

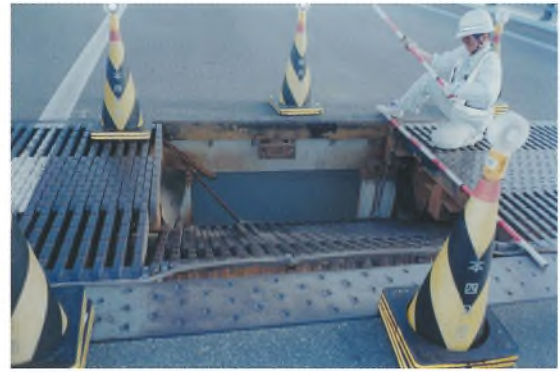
巻頭写真-12 リンク式伸縮装置傾斜による路面陥没(1994)
Opening photo.12 Falling down of link type expansion joint
※ P 9、53 参照 (See page 9, 53.)

応に主力が注がれた。具体的な事例として第一に挙げなければならない残念な出来事は、平成6年5月に発生した岩黒島橋の伸縮装置脱落による路面の陥没である。この事故により、お客様に多大なご迷惑をおかけしたことは、その後の保全業務を進めていく上で大きな教訓として、社員の肝に銘じられた。供用初期の段階では、設計で予期しなかった現象が発生し、しかも変状が急速に進展する場合があります、初期不良発見の重要性を痛感した。新規開発された技術については、このことが特に重要である。他には、送気によるケーブル防食工法開発の契機となったケーブルの腐食、ゴム製緩衝工の損傷、塩化ゴム系塗装仕様の剥離、ハンガーロープの振動などが事例としてあげられる。

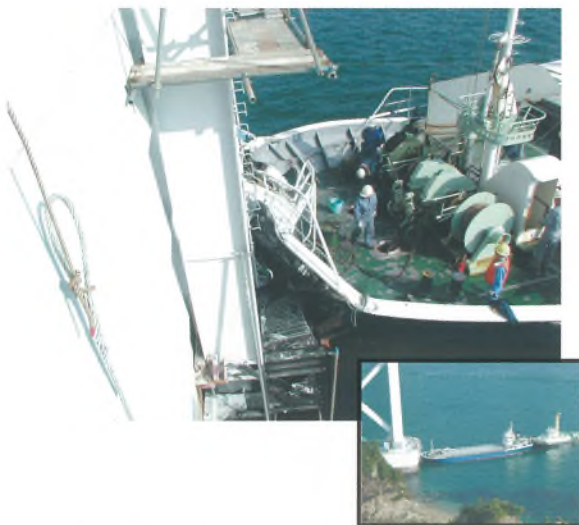
巻頭写真-15 北備讃瀬戸大橋 3P 緩衝工への船舶衝突事故 (2001)
Opening photo.15 Ship collision to the buffer of KitaBisan-Seto Bridge 3P
※ P 53 参照 (See page 53.)

橋脚への損傷はなく、衝突船舶は船首の一部圧壊に溜まった。鋼製緩衝工及び衝突船舶の破壊及び圧壊部材について、「多室型緩衝工の設計要領 (案)」の算出方法に従って吸収エネルギーを算定し、エネルギー収支の照査を行った結果、吸収エネルギーと衝突エネルギーはほぼ一致し、「多室型緩衝工の設計要領 (案)」に示すエネルギー算定手法は妥当であることを確認した。(事故状況は巻頭写真-15を参照)

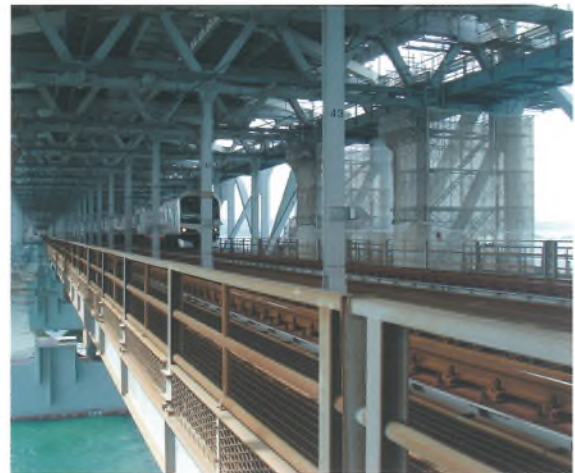
巻頭写真-16 瀬戸大橋の本格的な全面塗替塗装開始 (2006~)
Opening photo.16 Starting of the repainting work
※ P 9、43 参照 (See page 9, 43.)

長大橋の保全において一番ウエイトの高い塗装は、供用開始後10年程度経過後から劣化が目立ち始め補修が本格化している。瀬戸大橋においては、当初部分的な補修塗装からスタートし供用開始後11年の平成11年より塗替塗装を試験工事として開始し、H18年より本格的な塗替に着手した。本四連絡橋の塗替塗装の実施状況を図-1に示す。瀬戸大橋については、今後18年程度を目途に一回目の塗り替えを終える計画である。

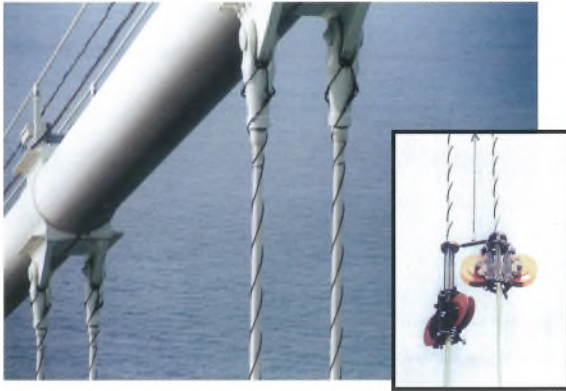
巻頭写真-17 ハンガーロープ制振対策の改良
Opening photo.17 Improvement of vibration control device for
suspender ropes (installation of helical wires)
※ P 5、31 参照 (See page 5, 31.)

峡大橋のハンガーロープは、維持管理の合理化の観点から、PE管で防食したPWSケーブルを使用している。円形ケーブルで渦励振が発現しやすいことはよく知られており、その対策として制振ダンパーを付けて振動吸収をすることを考えていた。また、2本ケーブルの風下側ケーブルが風上側ケーブルの影響で振動するウェークギャロッピングも、ケーブル間隔とケーブル径の関係から起こらないと予測していた。しかし、実橋においては、渦励振が原因と考えられないような大きな振動が現実には発生し、多くの制振ダンパーが破損した（巻頭写真-5）。

結果的に、長大橋技術センターの協力を受け、直径が実物大の部分模型で風洞試験を行い、限定風向の風速12 m/s以上で、大振幅振動が発生することを確認した。この結果から、振動のメカニズムは特定できなかったものの、ヘリカルワイヤーを巻き付ける対策で振動を抑制できることを把握し、現在は対策済みである（巻頭写真-17）。この現象は、制振ダンパーが破損するという見つけやすい変状であったため、発現～復旧まで比較的スムーズに進んだが、長大橋においては、予測できない変状が今後もおこる可能性があることを肝に銘じて、日々点検を続けることが必要であると思う。

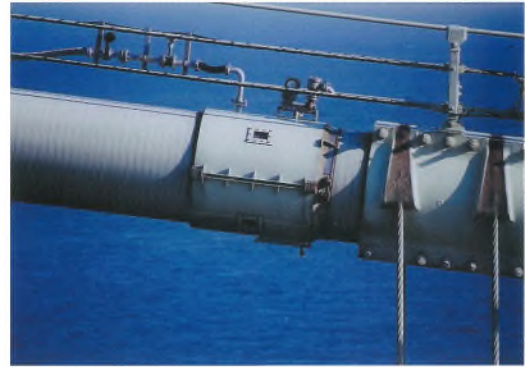
巻頭写真-18 主ケーブル送気乾燥システム (送気
カバー)
Opening photo.18 Dry air injection system (injection cover)
※ P 35、73 参照 (See page 35, 73.)

ケーブル防食については、平成6年度から平成12年度にかけて気密化工事を行い、送気システムの設置は平成6年度の試験施工開始から設備の改良を重ねて平成13年度に完成した。平成13年度後半からケーブル内の湿度計測を実施しているが、バンド部、送気カバー等のコーキング箇所、送気管等からの空気漏れがあり、管理目標値である40%を確保できないところが生じている。そのため、これらの補修と合わせ新たに送気口を追加する補修改良を実施中であり平成20年度内には完了する予定である。今後も、湿度管理を継続し、内部状況の把握が困難な主ケーブルの防食については、湿度管理のみで概ね管理が可能となるようにシステムを確立すべきと考えている。

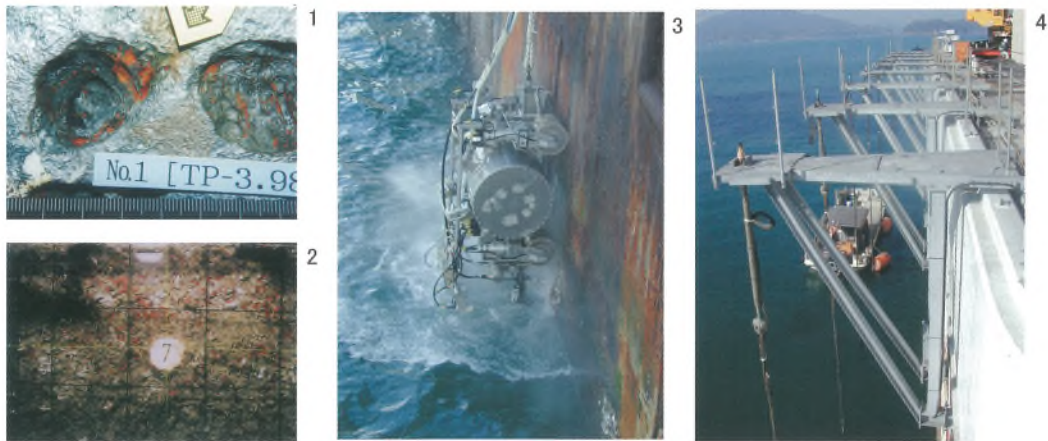
巻頭写真-19 電着工法による鋼ケーソンの防食
(1: 孔食、2: 電着物付着状況、3: 壁面清掃装置、4: 陽極)
Opening photo.19 Corrosion protection of steel caissons by electro deposit method
(1: Pitting corrosion, 2: Electro deposit, 3: Equipment for removing rust and scale, 4: Anode)
※ P 35 参照 (See page 35.)

すべき耐震性能が規定されたため、同地震で得られた観測波を用いて現地基礎用に変換した地震波により照査した。その結果、多柱基礎の一部($\phi 7$ m 杭)で剪断耐力の不足が判明したが、多柱基礎の外鋼管を補強部材と見なすことで耐震性能が確保できることがわかった。このため、部分的に腐食が進行しつつある外鋼管に防食対策を施すこととし、平成13年から防食工事に着手し現在実施中である(写真-7)。大鳴門橋、門崎高架橋の他に耐震補強(落橋防止や移動制限を含む)が必要になるのは、バックステイ径間、1A・5Aアンカレイジ上屋道路路桁の橋脚および門崎高架橋である。道路桁橋脚の耐震補強は平成19年度に完了しており、それ以外は平成20年度以降に実施する予定である。

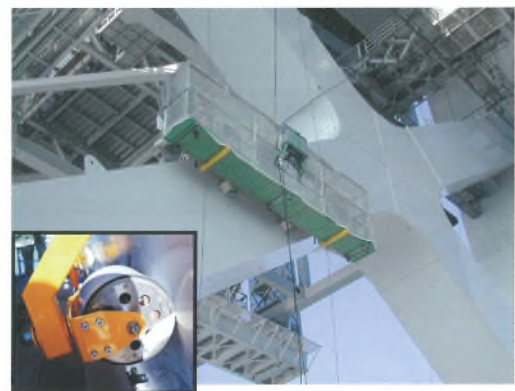
巻頭写真-21 磁石車輪ゴンドラによる主塔の全面塗
替塗装
Opening photo.21 Repainting of a main tower by using mag-
netic wheel gondola
※ P 7、43、73 参照 (See page 7, 43, 73.)

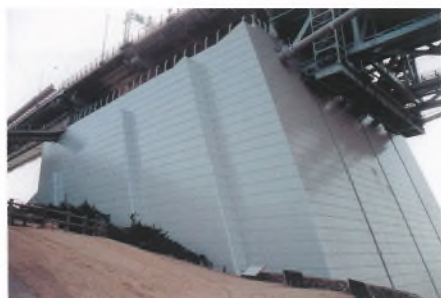
巻頭写真-22 マスコンクリートの塩害対策
(アンカレイジ表面被覆)

Opening photo.22 Countermeasure for salt damage
(surface coating on anchorage)

橋台は、巨大なマスコンクリート構造物である。施工直後から施工時の温度収縮などによりひび割れが見られ、塩害による劣化の進行が懸念されたため、完成の翌年から最初のライニングを施した。その後平成12年度までに2度目のライニングを実施している。塔基礎頂版についても橋台につづいてライニングを実施し、平成18年度から2度目のライニングを開始した。コンクリート構造物については事前に非破壊検査を含むコンクリート調査を行い、劣化状況の把握と劣化予測を行った上で劣化状況に応じた断面修復や鉄筋防食の施工後ライニングを施している。なお、これまでの調査データから過去に実施したライニングは塩害に対して十分効果のあったことが確認できている。

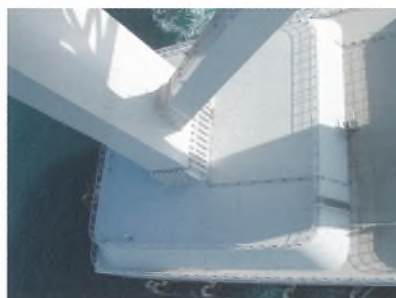
巻頭写真-23 マスコンクリートの塩害対策
(主塔基礎頂版表面被覆)

Opening photo.23 Countermeasure for salt damage
(surface coating on pier)

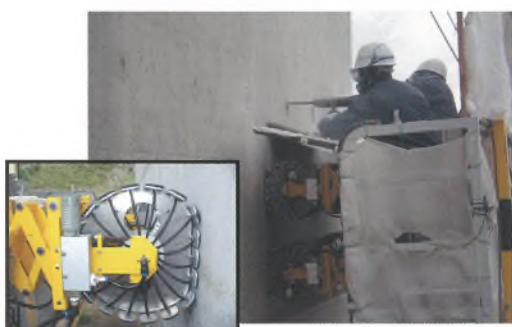
巻頭写真-24 真空吸着車輪ゴンドラによる高橋脚のコンクリート調査

Opening photo.24 Survey of the surface concrete by using vacuum wheel gondola

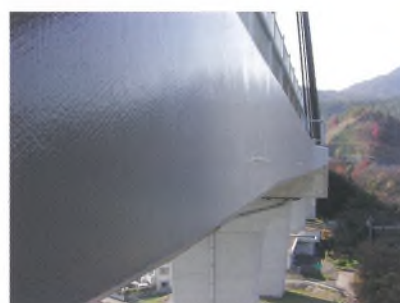
巻頭写真-25 コンクリート桁の剥落防止

Opening photo.25 Preventive work for concrete piece scaling off

また、門崎高架橋の橋脚においてはコンクリート調査の結果、塩害が進行しひび割れ防止網筋の腐食によりコンクリート面に剥落の恐れがあるため、平成18年度から6Pにおいて剥落対策試験工事を実施中である。この試験で得られたデータを分析・評価し、残る橋脚の対策に反映させる予定である(写真-6)。

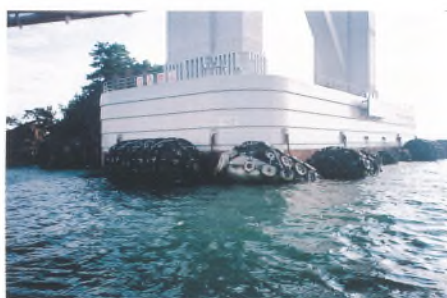
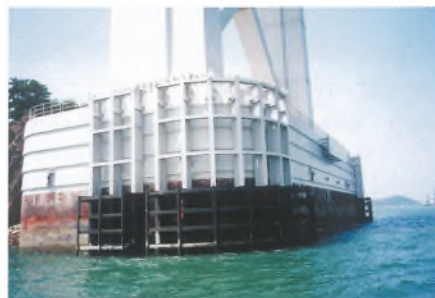
巻頭写真-26 船舶緩衝工の更新 (ゴム製から鋼製に変更)

Opening photo.26 Improvement of buffer (from rubber type to steel type)

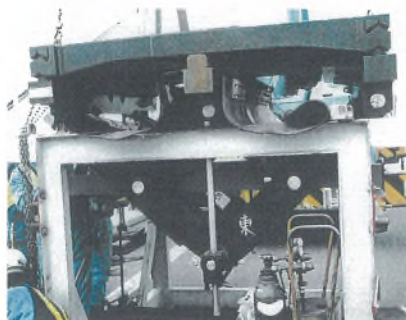
巻頭写真-27 リンク式伸縮装置改良 (橋の一体化、防振ゴム支持等)

Opening photo.27 Improvement of link type expansion joint (unity of fingers, support of damping rubber, etc.)

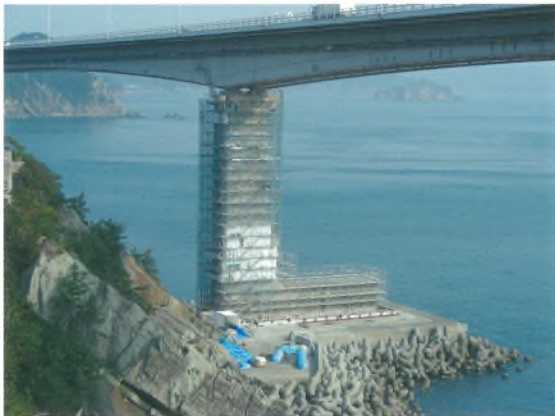
巻頭写真-40 P6橋脚試験施工現場全景
Opening photo.40 View of trial works at P6
※ P 7、47 参照 (See page 7, 47.)

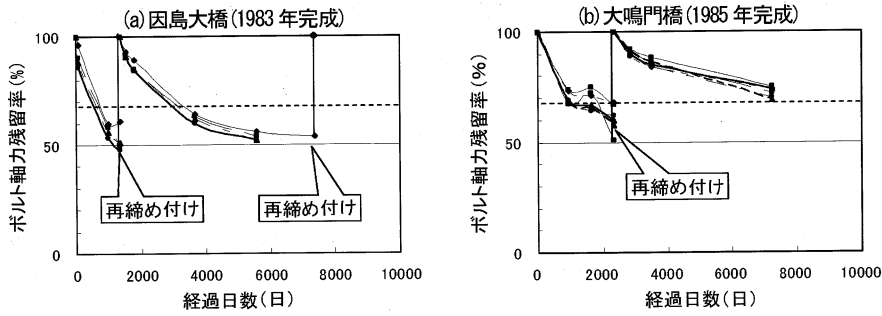
図-3に因島大橋、大鳴門橋のボルト軸力低下の経時変化を示す。設計時にはボルトの軸力低下を導入軸力の30%（残留率70%）と仮定しているが、管理段階における軸力調査の結果から、それを上回る低下量が生じていることが判明している。

ボルト軸力は、架設時には主ケーブル張力の増加による主ケーブルの細り等に対応するために、数回の再締め付けを行う。図-3は、橋がほぼ完成した時点からのボルト軸力の変化を示しており、管理段階においても再締め付けを行う。ボルト軸力の低下は、時間の経過とともに低下の割合が小さくなり、ある値に漸近する傾向にあ

図-3 ボルト軸力低下の経時変化

Fig.3 Reduction of axial force (Innoshima Bridge, Ohnaruto Bridge)

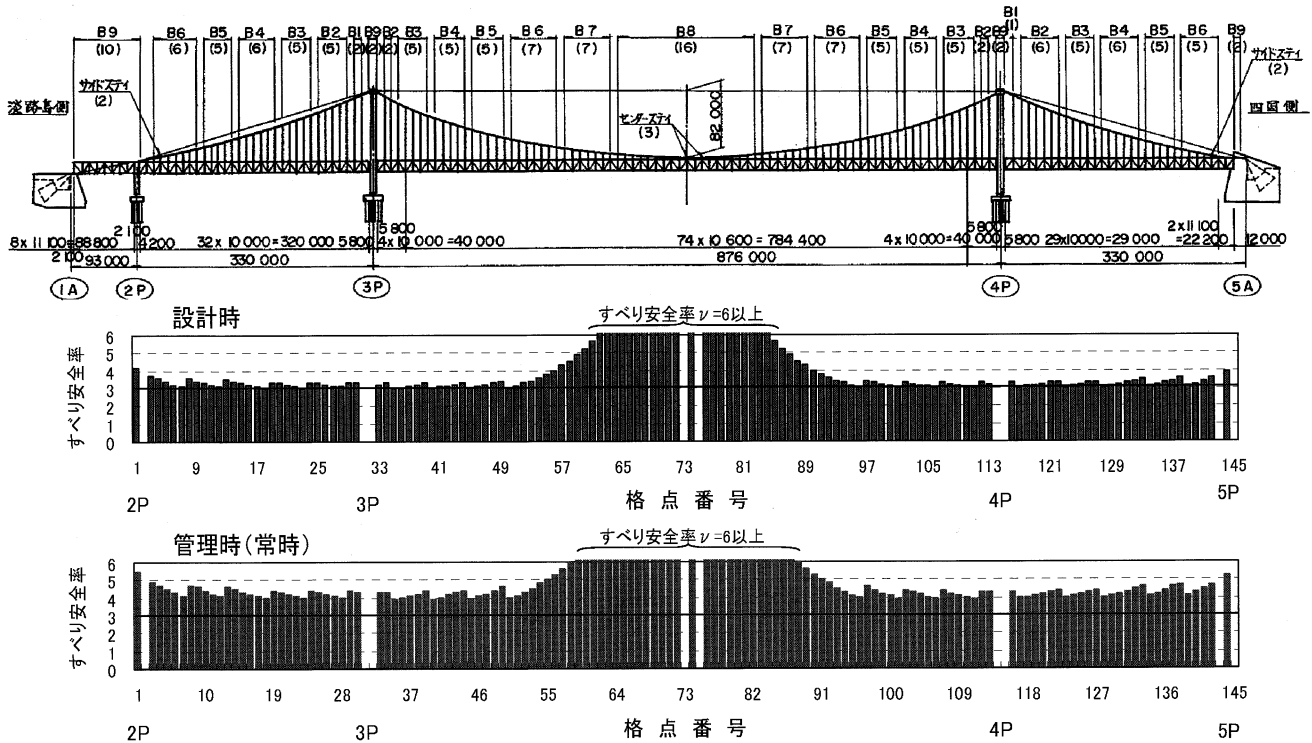
ケース		ハンガー張力 (kN)	ボルト軸力残留率 (%)	バンドすべり安全率 ν
設計時	設計ハンガー張力	破断強度 3,270	仮定値 70	3.0
				2.1
管理時	実橋ハンガー張力	常時 1,770	軸力低下時 50	4.0
		異常時 2,350		3.0

図-4 設計時および管理時のバンドすべり安全率 (大鳴門橋)

Fig.4 Safety factor against slip in design and maintenance (Ohnaruto Bridge)

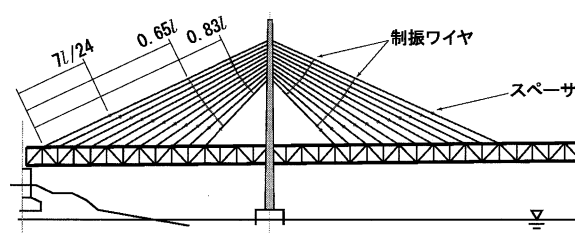
平成 6 年の台風通過後の点検で制振ワイヤの破断が確認され、その後の約 10 年間で数カ所の破断が発生している。この損傷の原因として、制振ワイヤとスペーサの設置位置を節とする振動モードのウェイクギャロッピング（サブスパン振動）が考えられた。強風時における現地観測を実施した結果、最大片振幅約 8 cm のサブスパン振動が発生することが確認されたが、この振幅は当初より見込まれる値であること、減衰を増加させる機能を

図-1 櫃石島橋・岩黒島橋のケーブル制振対策

Fig.1 Countermeasure against wake galloping (Hitsuishi. / Iwakuro Br.)

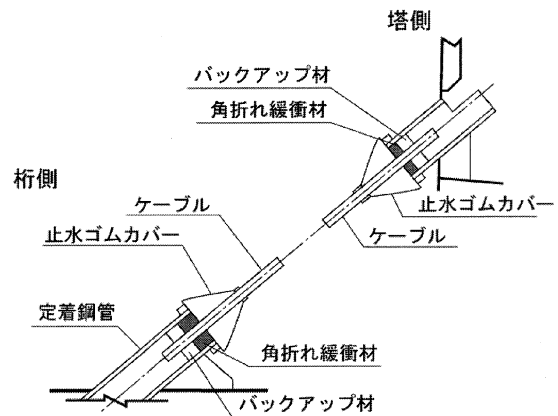
平成 7 年の基本点検時には桁側の角折れ緩衝装置（図-3）の損傷も確認された。詳細な検査を実施したところ、最上段から 7 段目までのケーブルで角折れ緩衝装置に何らかの損傷が発生していることが明らかとなった。

角折れ緩衝部に対する曲げ疲労試験を実施した結果、前述のサブパン振動および列車走行に伴う変形から想定される振幅、振動回数においても、既存の角折れ緩衝材（エポキシ樹脂）に実橋で発見されたような大きな損傷は認められず、発見された損傷の原因を特定するに至らなかった。ただし、エポキシ樹脂によるひび割れが目立ったことから代替の緩衝材としてポリブタジエンの曲げ疲労試験も実施し、いずれのケースにおいても損傷が認められなかった⁴⁾。

図-3 角折れ緩衝装置の概要

Fig.3 Outline of angular bend buffer device

その後、全ケーブルの点検を実施し、損傷が認められた格点については、ポリブタジエンによる角折れ緩衝工に変更を行った。補修後約 5 年が経過した段階で、全ケーブルの再点検を実施したところ、新たな損傷は見つっていない。

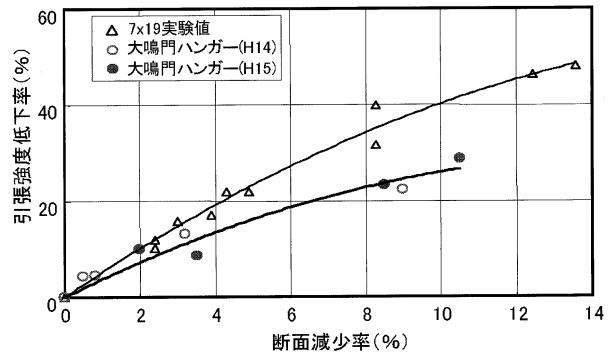
図-7 ハンガーロープの断面減少と強度低下
Fig.7 Tensile strength reduction of hanger rope

腐食によりハンガーロープの強度低下が生じるため、腐食ロープの強度を把握する必要がある。このためハンガーロープを取り外して強度試験を実施した。大鳴門橋のCFRCハンガーロープの断面減少率と強度低下率との関係を図-7に示す。これから、断面減少率が10%の時、引張強度は25%程度低下することがわかる。

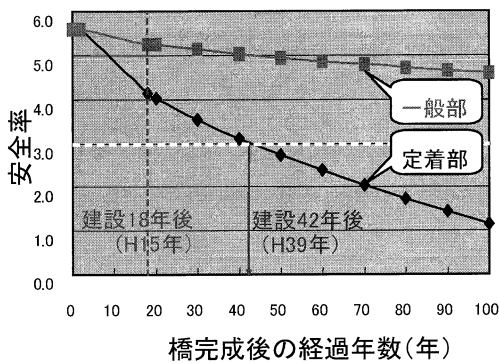
図-8 大鳴門橋ハンガーロープの残余寿命の推定

Fig.8 Estimated life of hanger rope of Ohnaruto Bridge

全磁束法の測定結果から、断面減少率を定着部11%、一般部1%として、ハンガーロープの残余寿命の推定と腐食劣化の進展予測を行い、使用限界状態を設定した（図-8）。

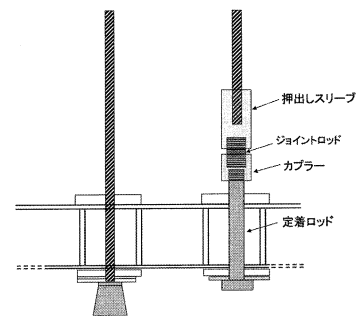
図-10 ハンガーロープ定着部の部分取替工法

Fig.10 Hanger rope partial replacement method

定着部で腐食が進行している場合は、健全な一般部を再利用して定着部近傍を部分的に取り替える工法を検討した。各種継手工法の中から、圧着タイプのスリーブ式継手による部分取替工法を選定して現地実験を行い、実用化の見通しを得た（図-10、写真8 P41）。

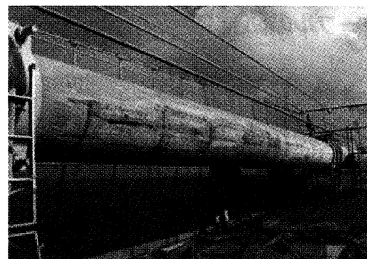
ケーブル防食は、従来「防錆ペースト+ワイヤラッピング+塗装」の仕様であったが、供用後7年を経過した因島大橋のケーブル開放調査で、ケーブル内部に水分と腐食が確認された（図-2、写真-2 P40）。

送気システムの効果を確認するため来島海峡大橋でケーブル開放調査を実施した。写真-2 P40は供用7年後のケーブル状況を比較したものである。当時送気システムを導入していなかった因島大橋(防錆ペースト+ワイヤラッピング+塗装)では腐食(黒い部分が腐食箇所、茶色はペーストである)が目立つのに対し、来島海峡大橋では工事中とほぼ同様の状態であった。これから送気システムの効果を確認した。

因島大橋(1983年12月供用、1990年解放調査) 来島海峡大橋(1999年5月供用、2007年3月解放調査)

写真-2 ケーブル送気の効果検証（供用7年後のケーブル比較）

Photo 2 Validation of dry-air injection system

(Comparison of cable after 7-year-operation)

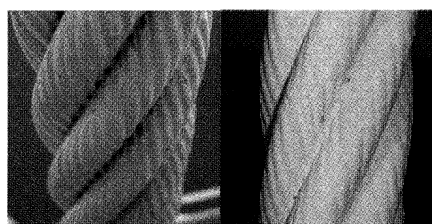
写真-6 塗装の比較

Photo 6 Hanger rope painting method

一般部では、塗膜欠陥部からロープ内部に水が浸入して、内部の空隙部から腐食が始まる傾向がある。刷毛塗りされた因島大橋よりも、浸漬塗装による大鳴門橋のロープの状態がよいことから、塗替塗装では浸漬塗装工法を採用し、ストランドの接触部まで確実に塗料を充填することとしている（写真-6、7 P40）。ハンガーロープの塗替塗装は2007年度から因島大橋で実施中である。

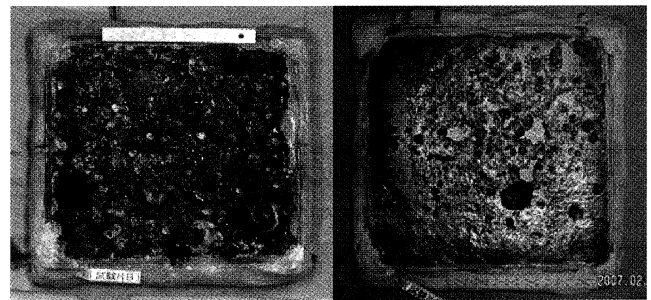
電着物の有効性を確認するため、ケーソン本体から鋼材と電着物からなる試験片を採取し、分極抵抗を測定して腐食速度を求めた。試験片（25 cm角、 $t=12\text{ mm}$ ）は、南北備讃瀬戸大橋（BB5P、ケーソン設置後約27年経過）のT.P.-14 m付近から採取した（写真-11 P41）。

分極抵抗測定結果から、電着被膜により腐食速度は無対策の場合と比較して1/10程度低下するものと想定された。また、電着物除去後のケーソン表面には錆はなく、

写真-11 電着試験片(左:採取片、右:電着物除去後)

Photo 11 Caisson plate test piece

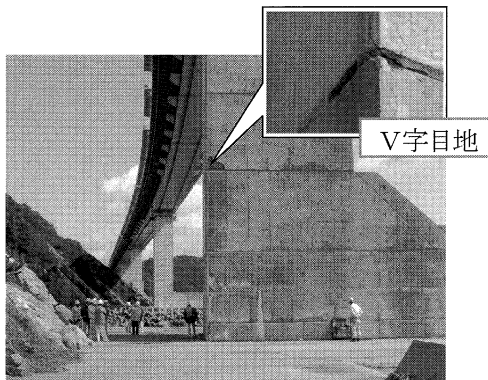
の露出を確認していた。このひび割れ・剥落の推定原因は、コンクリート打設毎に深さ約30 mmのV字の目地を施工したことによる一部かぶり不足によるものと考えられる(写真-1)。このため、補修範囲の決定・補修工法の選定のため詳細調査(非破壊検査)を2007年に実施した。

写真-1 門崎高架橋

Photo 1 Tozaki Viaduct

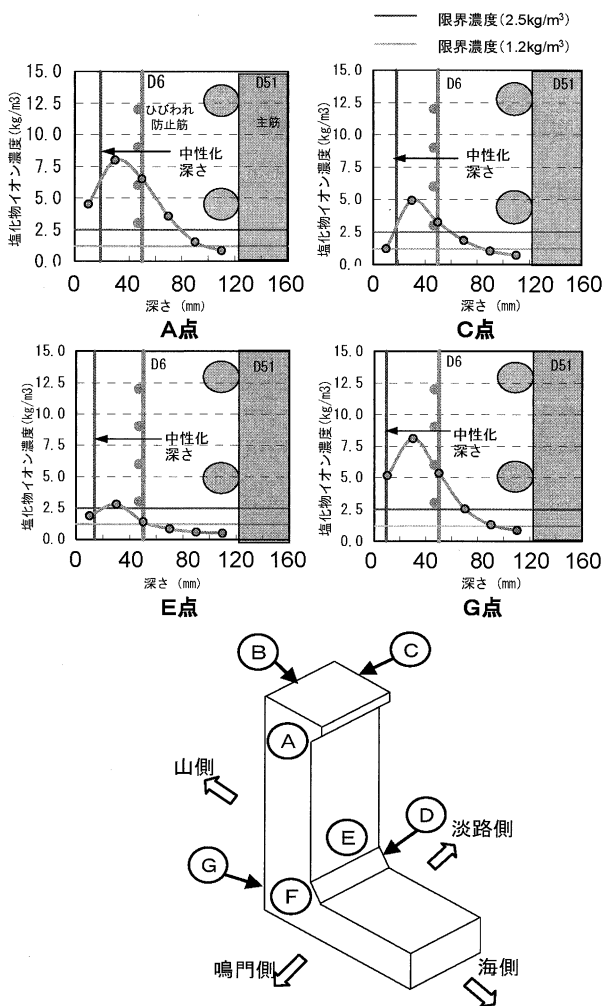
調査結果は、塩化物イオン濃度は限界濃度を上回っているひび割れ防止筋、限界濃度付近に達している主鉄筋とも、施工時の残存錆びは見られるが健全であった。また、

図-5 調査結果（塩化物イオン濃度、中性化深さ）

Fig.5 Investigation results (density of chloride ion and neutralization depth)

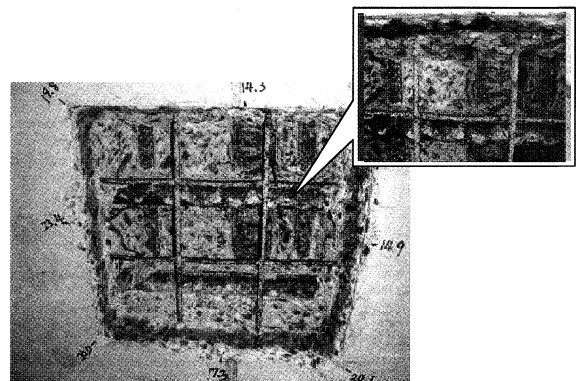
はつり調査は、A、E点の2カ所において、300×300mmの範囲で主鉄筋露出まで実施した（写真-2）。

写真-2 はつり調査

Photo 2 Investigation by chipping

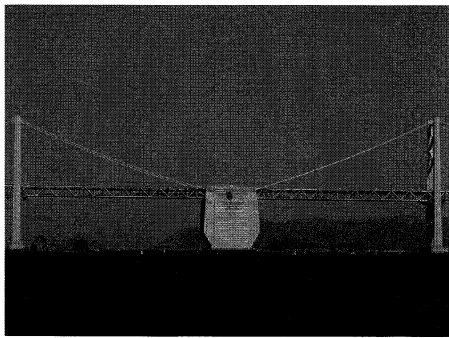
写真-3 南北備讃瀬戸大橋 (BB 4 A)

Photo 3 Seto-Ohashi Bridges (BB 4 A)

過去に非破壊検査を1999~2000年、2002年に行っており、BB 4 A アンカレイジの一部の躯体コンクリート表面の塩化物イオン濃度が高いことを確認していた。

このため、補修範囲の決定・補修工法の選定のため詳細調査(非破壊検査)を2006年に実施した。

塩害対策として、対策範囲を決めて必要なひび割れ補修を行い、樹脂系による表面被覆を施している。

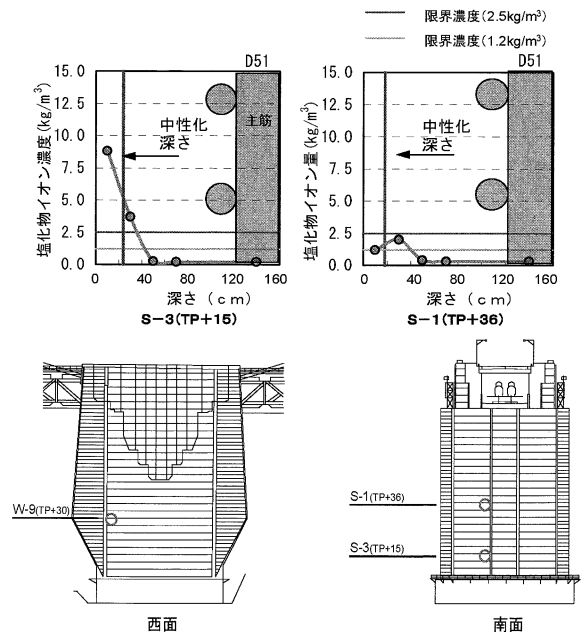
図-7 調査結果(塩化物イオン濃度)

門崎高架橋と南北備讃瀬戸大橋の塩化物イオン濃度の浸透分布を比較した結果、門崎高架橋の方が塩分が深い位置まで浸透していた。この理由は、セメントの種類の違い等コンクリートの品質が影響していると考えられる。

Fig.7 Investigation results (density of chloride ion)

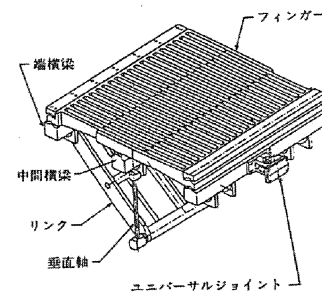
図-2 改良型リンク式伸縮装置

Fig.2 Improved link type expansion joint

'93年からは異常音の原因となっていたフィンガー部分を鍵盤状から一体構造に、支持構造をピンから防振ゴムへ変更する改良工事を進め、'96年までにはほぼすべての伸縮装置の改良を終了した。

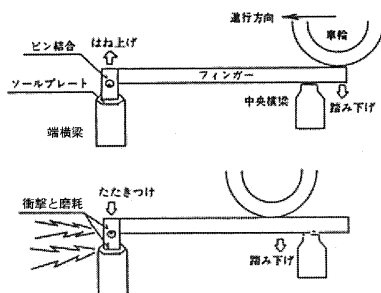
図-1 異常音発生メカニズム

Fig.1 Mechanism on occurrence of abnormal noise

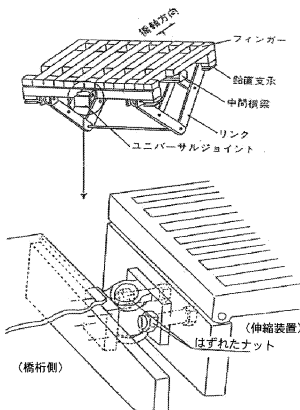
図-4 リンク式伸縮装置概念図

これは、'94年5月3日に、岩黒島橋4P橋脚上の上り走行車線の伸縮装置が傾斜した事故による。(事故状況は巻頭写真-12を参照)事故原因は、ユニバーサルジョイントと伸縮装置を連結している二本のボルトのナットが二個ともゆるんで抜け落ちてしまったためである。ボルト、ナットの位置と伸縮装置全体との位置関係を図-4に示す。このような伸縮装置の傾斜事故を防止するために、図-5に示す伸縮装置の改良が行われた。ボルト締め付け後のナットのゆるみによる回転を発見しやすくするために、ボルト、ナットにマーキングを行い、また、ナットが回転してもはずれることのないように割りピンを挿入した。万一、ナットがはずれてしまっても、伸縮装置が支持台からはずれないように鉛直支承にストッパーを取り付けた。これらの対策は本州四国連絡橋伸縮装置構造検討委員会(三木千寿委員長)において審議されたものである。対策工事は'95年3月までに全部のリンク式伸縮装置について完了した。

Fig.4 Conceptual drawing of link type expansion joint

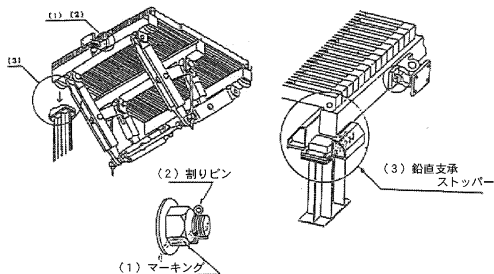
図-5 再発防止対策概念図

Fig.5 Concept of countermeasure

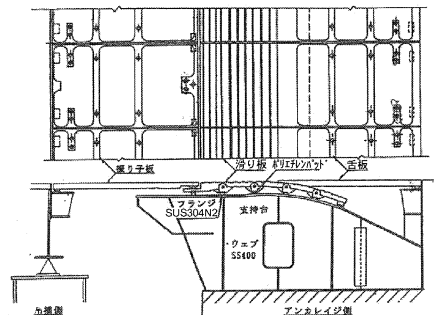
図-6 ローリングリーフ式伸縮装置

これらの伸縮装置も供用後から、騒音が住民の間で問題となった。そのために'88年4月から'89年3月にかけて、下津井瀬戸大橋の本州側のSBA3橋台の伸縮装置と北備讃瀬戸大橋の与島内の1Aアンカレイジ上の伸縮装置について防音工事を実施した。防音工事はまず下津井瀬戸大橋で行われたが、主な工事は、箱桁状の支持台の中にモルタルを注入する事、伸縮装置全体を遮音材で準密閉状態にした上、内部に吸音材(グラスウール)を設置した。この後、北備讃瀬戸大橋については、最も効果の大きかった後者の対策(伸縮装置全体を遮音材で準密閉状態にした上、内部に吸音材(発泡ウレタンを使用)を設置する事)のみの工事を行った。これらの対策を図-7に示す。この後、下津井瀬戸大橋についてはさらに滑り板上面の切削、舌板先端の平滑化等、路面を最大限平滑にする工事を行った。

Fig.6 Rolling leaf type expansion joint

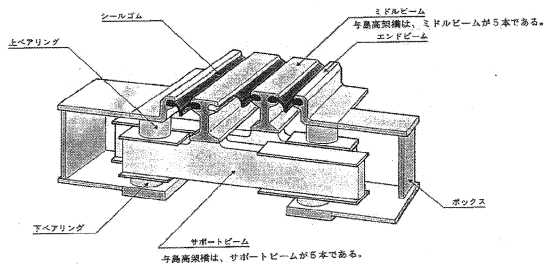
図-8 マウラージョイント
Fig.8 Maurer expansion joint

'95年3月に与島高架橋のマウラージョイント上を車両が通過すると通常の太鼓をたたくような音ではなく、金属音が発生していることが観測された。点検してみると図-8に示すマウラージョイントのサポートビームとミドルビームとの溶接部が破断し、そこから金属音が発生していることがわかった。下ベアリングの間に隙間ができ、サポートビームが跳ね上がりやすくなり、そのために溶接部が破断したものであった。

補修方法としては、上下ベアリングの構造の改良、材質の強化、溶接破断箇所の再溶接である。補修は'95年度より行っており、2003年までに終了した。

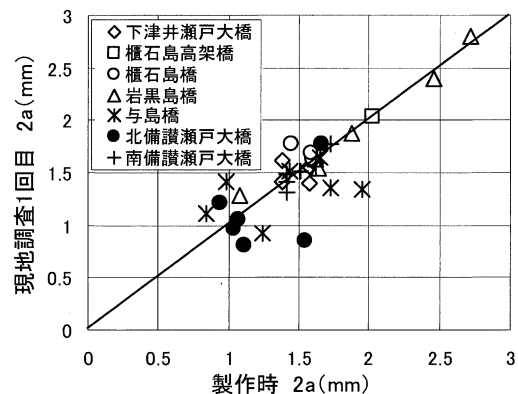
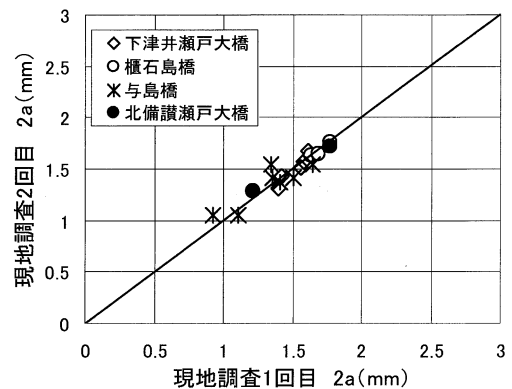
図-3 製作時と現地調査の比較 (主構)

この換算した亀裂 $2a$ の工場製作時と1回目現地調査時、1回目と2回目の現地調査時に分けてそれぞれプロットした結果を図-3に示す。この図から、顕著な変化は見られず亀裂の発生、進展の兆候はないと判断される。なお、工場製作時と現地調査の1回目では、多少ばらつきが見られるが、これは現地調査で使用したAUTシステムが新たに開発したものであるため、検査システムの特性の差と考えられる。ちなみに製作時検査では5種類のAUTシステムが使用されているのに対し、現地調査では、1回目、2回目ともに同一のシステムを使用している。

Fig.3 Comparison of test results (main structure)

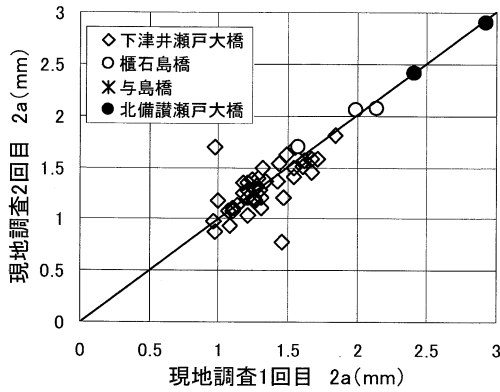
図-4 現地調査の1回目と2回目の比較 (主横トラス)

主横トラスの場合も、1回目と2回目の検査結果のばらつきは小さい。一部で1回目と2回目の検査結果に1.5 mm程度の差が見られるが、列車通過時のエコー検査(手探傷)で変動が検出されていないことなどから、主横トラスについても亀裂の発生、進展の兆しはないと判断される。

Fig.4 Comparison of test results: the first and the second on-site tests (main truss)
