本四技報

Vol.33 No.111 2008.9

門崎高架橋における塩害の実状と対策

多々羅大橋鉛直支承のすべり板改良

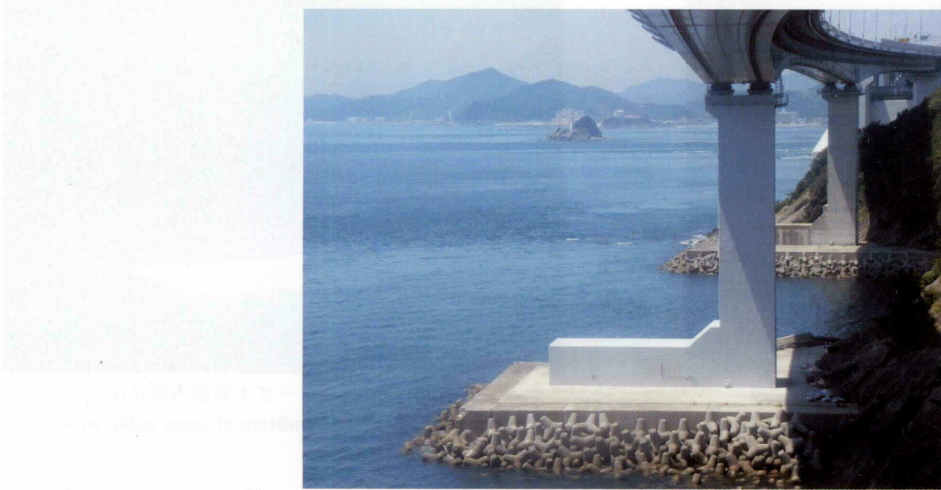
巻頭写真-1 コンクリート橋脚防食工完了（神戸側から鳴門側を見る）

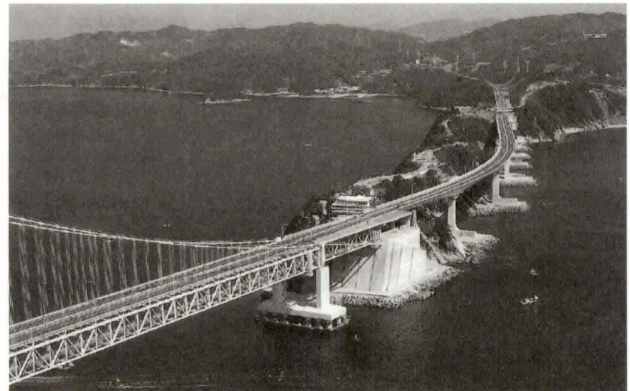
供用後20年を経過し、塩害による鉄筋腐食によってコンクリートの浮き・剥離等が随所に確認され、構造物としての機能低下が見られた。

写真-1 門崎高架橋
Photo 1 Tozaki Viaduct

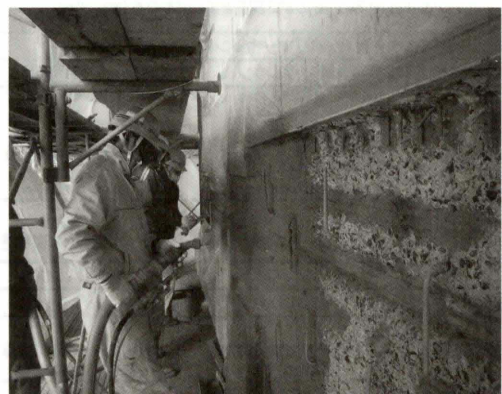
写真-6 断面修復工の施工状況
Photo 6 Patch repair work

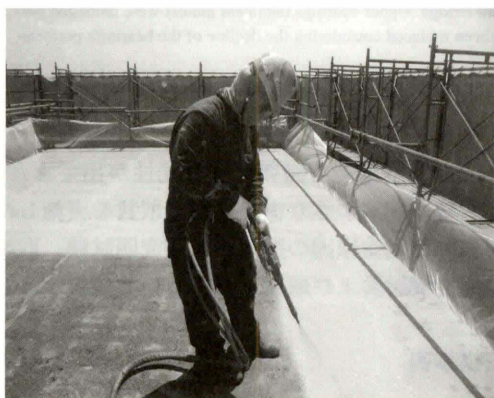
写真-7 表面被覆工の施工状況
Photo 7 Surface coating work

表面被覆に先立ち、コンクリート表面の下地処理を行った。下地処理は、吸引式ブラスト装置を用い、コンクリート表面の劣化部、塩分、油脂及び塵芥を除去するとともに、コンクリート表面に粗面を形成し、被覆材との付着を確保するために実施した。

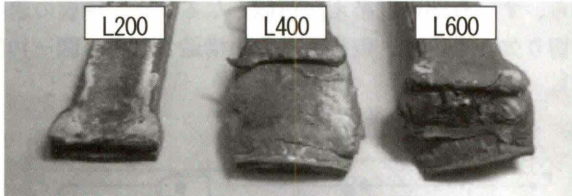
試験の結果、すべり面の底面（PTFE 板の裏面）にテフロンパウダーを塗布した試験片は、何も塗らない試験片よりもせり出し現象が顕著に現れ、底面摩擦が弱いと端部に力の集中する傾向が認められた。L=200、400、600 の試験では、L400・L600 試験体で顕著なせり出しが観察された（写真-3、写真-4 参照）。同じ面圧であっても、試験片の面積増加に伴う摩擦力の増加により、端部に集中する力は大きくなり、底面摩擦が弱いことで、PTFE 板のせり出し現象となることを確認した。

写真-4 短冊試験後（底面テフロンパウダー塗布）
Photo 4 Test results (after painting of teflon powder)
