本四技報

Vol.33 No.112 2009.3

しまなみ海道10周年特集

Special Issue of Shimanami Highway 10th Anniversary

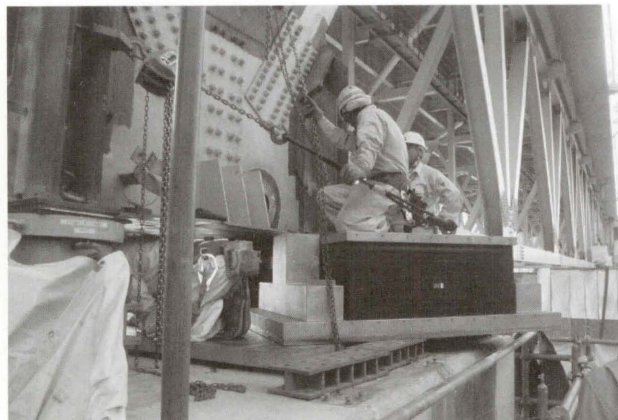
平成19年に鋼製支承を高減衰ゴム支承に交換するという本四としては初めての大規模耐震補強工事を実施した。写真-4を参照。

写真-4 因島大橋東高架橋の耐震補強工事

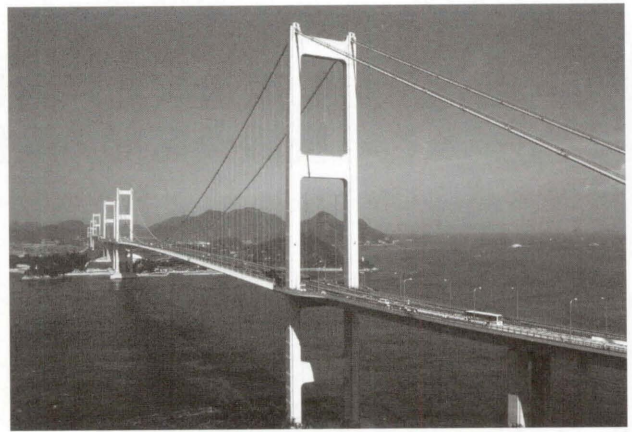
この度、供用後10年目を迎える来島海峡大橋3橋は、2001年3月24日に安芸灘を震源地とする平成13年芸予地震（マグニチュード6.4）により、第一大橋のセンターステイロッドの破断という被害（当初設計の段階で見込まれていた事象）は受けたものの、これ以外の目立った被害としては、アンカレイジ上屋内壁パネル等の一部破損および塔内エレベーターの損傷程度であった。

写真-1 来島海峡大橋
Photo 1 Kurushima-kaikyo Bridge

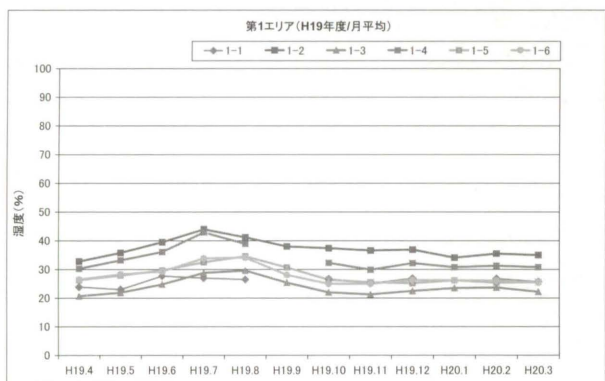
図-2 第1エリア (平成19年度) 月平均

Fig.2 Relative humidity of the first area (monthly average)

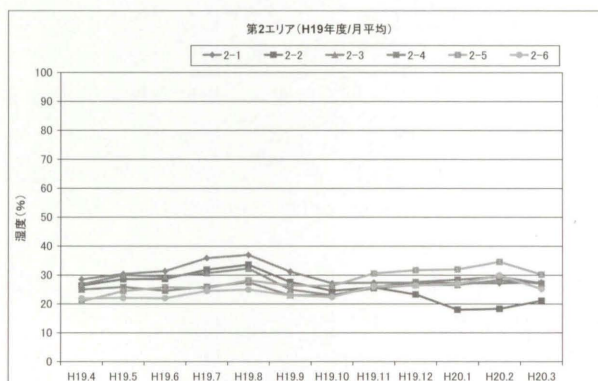
図-3 第2エリア (平成19年度) 月平均

Fig.3 Relative humidity of the second area (monthly average)

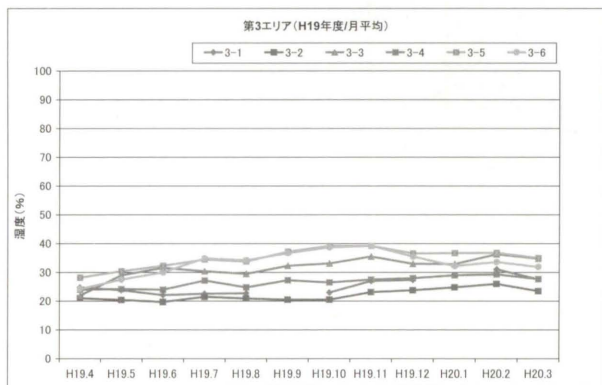
図-4 第3エリア (平成19年度) 月平均

Fig.4 Relative humidity of the third area (monthly average)

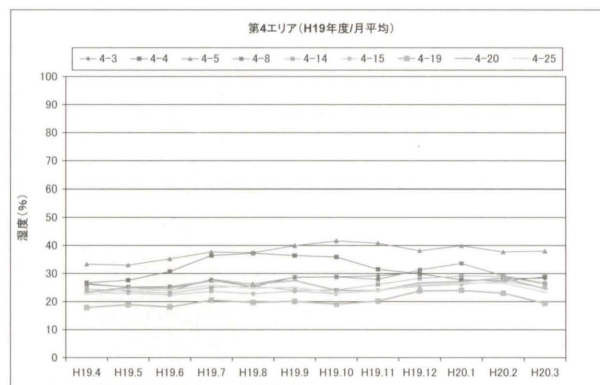
図-5 第4エリア (平成19年度) 月平均

Fig.5 Relative humidity of the fourth area (monthly average)

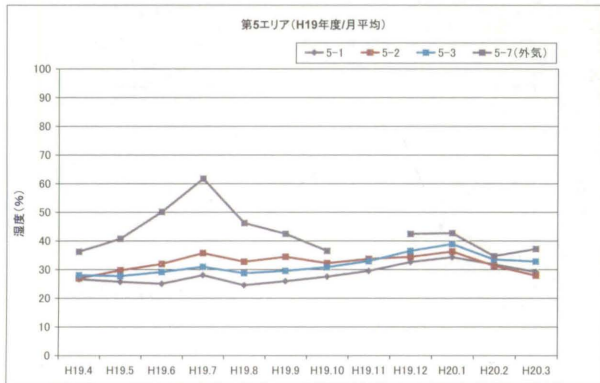
図-6 第5エリア (平成19年度) 月平均

Fig.6 Relative humidity of the fifth area (monthly average)

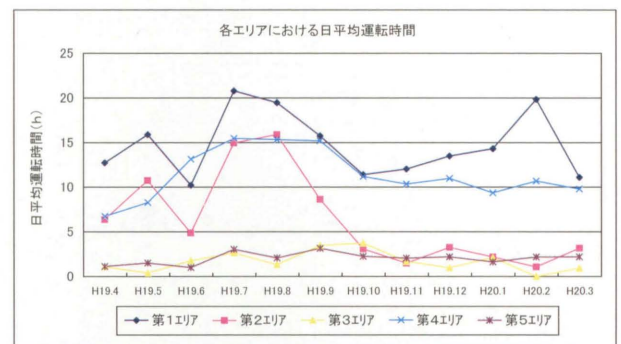
図-9 日平均運転時間（平成19年度）

Fig.9 Average daily working time (2007)

行い、平成13～14年度の運転稼働時間が減少したが、平成15～17年度において運転稼働時間が増加した。その要因は、排水装置部からの漏水（平成16年度末に補修完了）、台風による降雨（特に平成16年度）等の影響が考えられる。平成18年度以降は、稼働運転時間12,000hr前後で推移している。

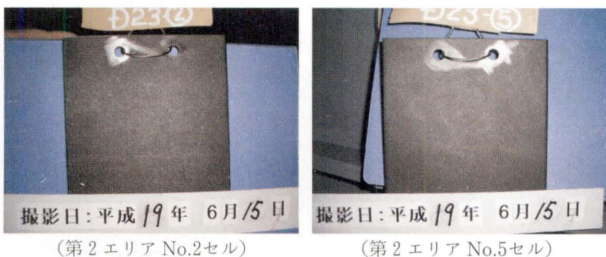
ジンクリッチプライマー処理のテストピースは、発錆等は見られず、健全な状態である。

写真-1 ジンクリッチプライマー処理(平成19年度撮影)
Photo 1 Zincrich primer treatment (2007)

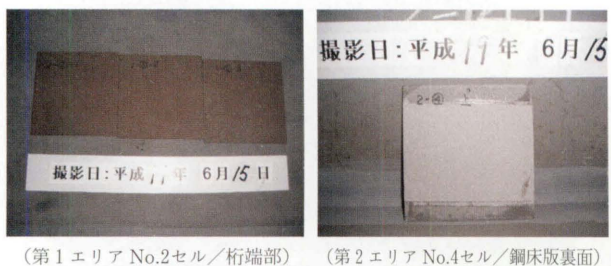
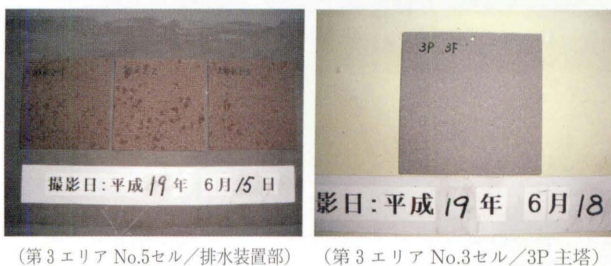
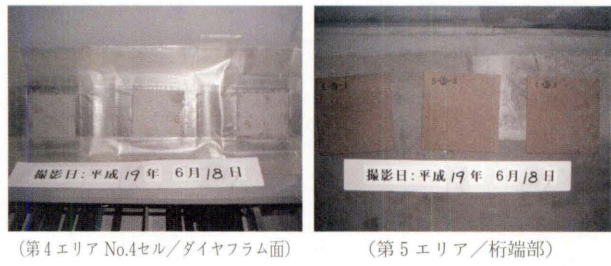
写真-2 ブラスト処理(平成19年度撮影)
Photo 2 Blast treatment (2007)

ブラスト処理のテストピースは、桁端部及び排水装置付近に設置した物について錆が確認された。桁端部につ

(第1エリアNo.2セル/桁端部) (第2エリアNo.4セル/鋼床版裏面)

(第3エリアNo.5セル/排水装置部) (第3エリアNo.3セル/3P主塔)

(第4エリアNo.4セル/ダイヤフラム面) (第5エリア/桁端部)

いては、出入口付近であることから外気の流入が多いと見られる。排水装置付近については、漏水した時の飛散した水分が付着したものが原因と見られる。その他の箇所については、少量の点錆が発生している箇所があるが、大きく進行しているものはない。

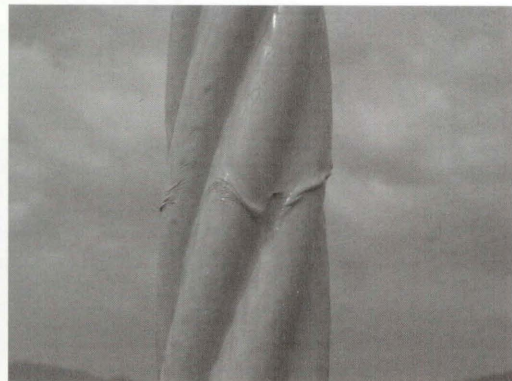
発生原因としては、

- ①柔軟型ふっ素樹脂塗料がタレ限界以上に塗着し、塗料がハンガーロープ表面を流れる。
- ②流れている柔軟型ふっ素樹脂塗料の極表面が風などの影響で部分的に乾き、表面に薄い皮張りが発生する。
- ③表面乾燥 (皮張り状態) 後、更に塗料が流れることにより、表面乾燥塗膜にシワが発生する。

写真-8 上塗り塗料のタレ・シワ
Photo 8 Drip and crease of paint material

原因の推察から、塗装速度1m/分・粘度3ボイズで試験施工を行うこととした。理由として、粘度を下げることで塗料がタレる (流れる) 速度が速くなっているが、塗装器の移動する速度も速く結果としてシワのできる要素となる過剰な塗料をロープに残しているのではないかと考え、塗装器の移動速度を遅くしてやることで流れる塗料 (過剰な塗料) を回収することができシワの抑制が出来るのではないかと考えた。

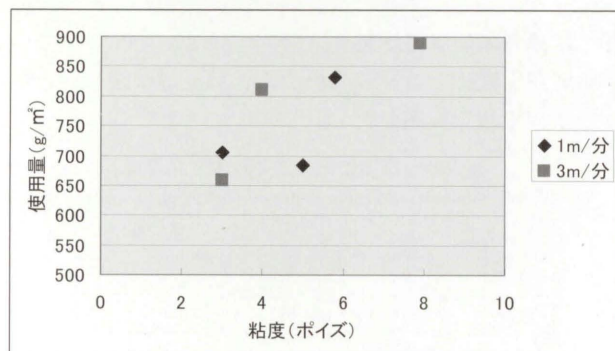
図-3 上塗りの試験結果
Fig.3 Test results of surface coating

上塗り塗料は粘度が低く、浸漬塗装器からの漏れが発生しておりその対策と、塗布量が設計より多いことから塗布量を減らす検討を行った。

事前の室内試験では、上塗り塗料の粘度は原液が5ボイズであり希釈することで塗布量は低減できるが、3ボイズを下回ると浸漬塗装器からの漏れが多く現在の塗装器では施工できないことが判った。よって、現場試験では5~3ボイズで試験することとした。

試験施工 (1m/分・3ボイズ) の結果は、タレ・シワの発生が無く仕上がり状態は良好であった。

上塗りの現地施工における塗装速度・粘度・使用量の試験結果を図-3に示す。

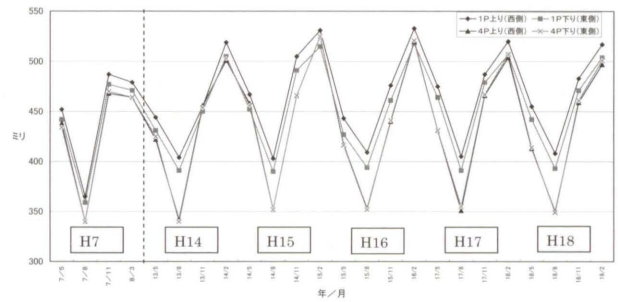
図-2 生口橋1P・4P伸縮装置遊間量（中央径間側）
Fig.2 Clearance at expansion joint of 1P and 4P (central span side)

設計移動量は $-410\sim+510\text{mm}$ で測定値は $164\sim193\text{mm}$ で推移しており、正常に機能している。

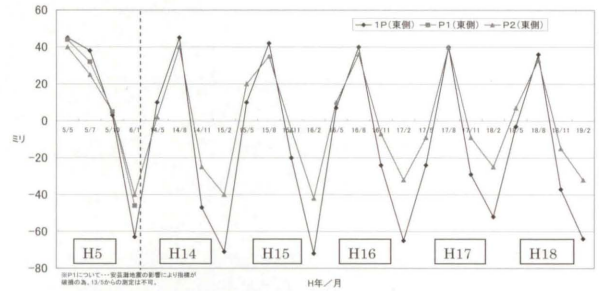
図-3 生口橋ゴム支承移動量（因島側）
Fig.3 Movement of rubber bearing (Innoshima side)

移動可能量 $\pm 420\sim 440\text{mm}$ で測定値は $111\sim 159\text{mm}$ で推移しており、正常に機能している。

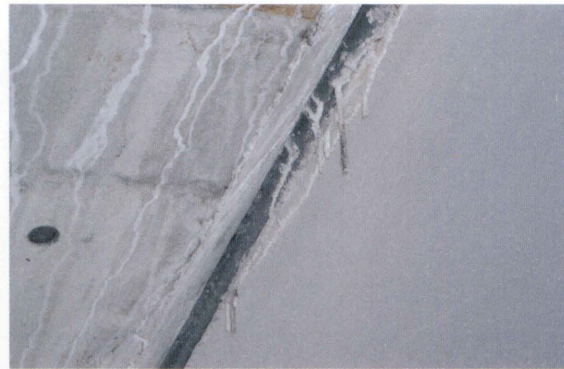
写真-9 接合部桁下の遊離石灰
Photo 9 Isolated lime at connections

生口橋は複合構造を有する斜張橋であり、側径間 PC 桁内では供用当初より漏水が発生し、鋼桁との接合部において、遊離石灰が発生していた。(写真-8、9)

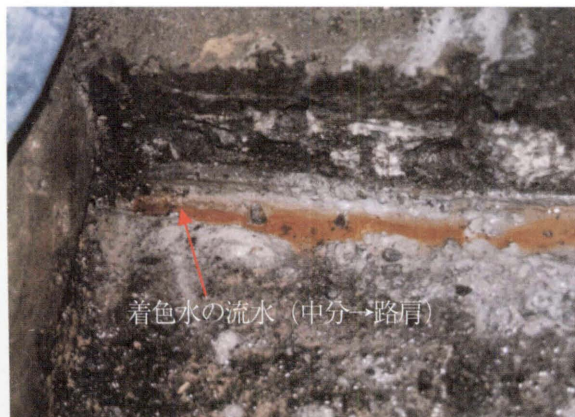
写真-11 目地部
Photo 11 Joint part

漏水調査結果から、さらに接合部において開削調査を実施し、水道等の確認、床板コンクリートの状況を調査した。その結果、中分縁石下の敷モルタル、目地部での流水を確認した。(写真-10・11)

一部で舗装、床板コンクリート表面に劣化も見られた。復旧にあたっては、防水層を施工し碎石マスチック舗装により防水性を高めるとともに、導水管を設置し接合部の排水を行った。導水管は2本設置し、舗装内の水道と地覆内の水道の影響度を確認するため追跡調査を実施した。

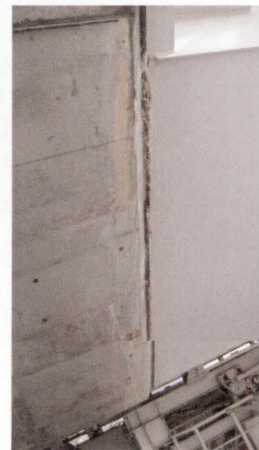
写真-13 接合部桁下状況
Photo 13 Lower part of girder at connections

導水管設置以後の観察では、接合部桁下への遊離石灰の流出は止まり、導水管の有効性が確認できた。(写真-13)

ただし、通水経路確認のため設置した2本の導水管は、降雨時にはどちらもかなりの水の流失が認められ、中分縁石下が主な水道であると想定したが、特定は出来なかった。

現在、遊離石灰の流失は止まった状態である。防水層を平成21年度に実施する予定である。

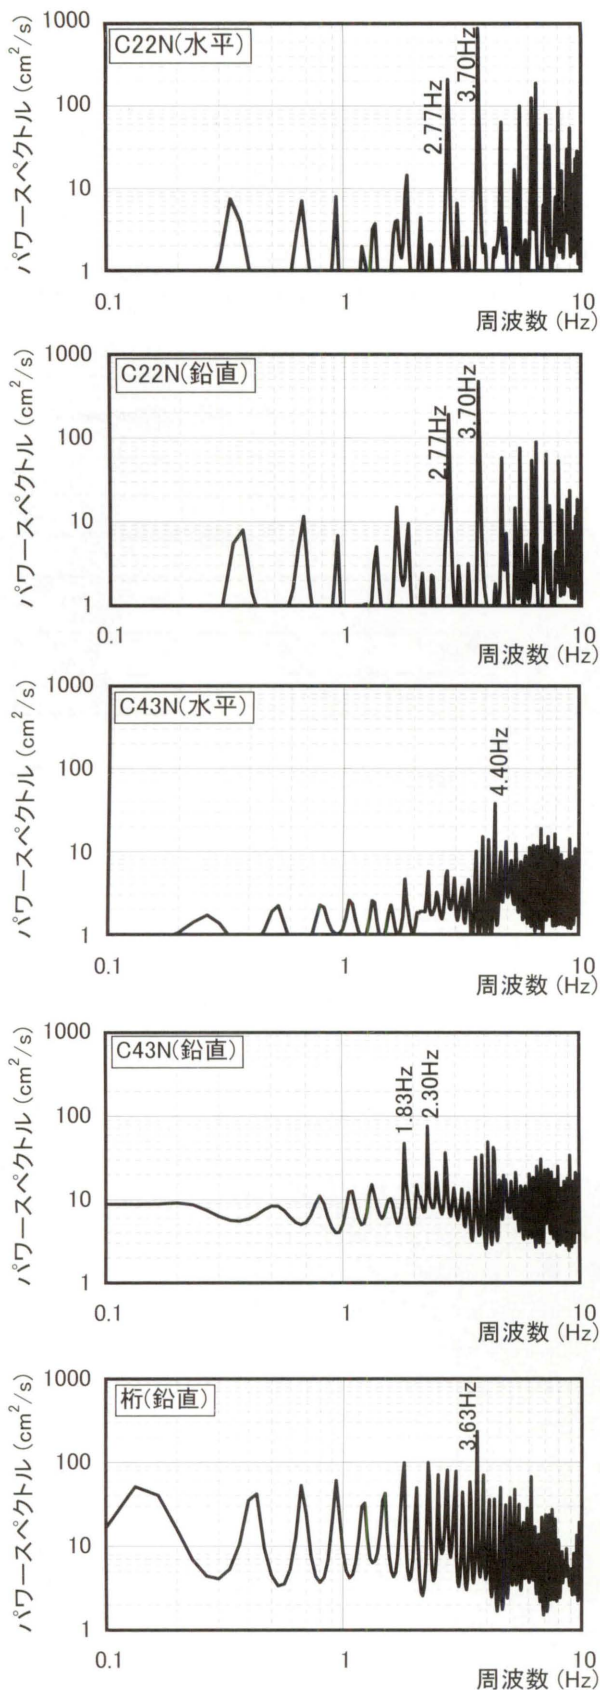
図-7 計測加速度のパワースペクトル
Fig.7 Power spectrum of observed data

それぞれの加速度波形に対するパワースペクトルは、図-7に示すとおりである。これらの図より、C22Nでは水平、鉛直方向ともに3~4Hz程度の周波数が卓越した振動が発生していることがわかる。表-1に示すとおり、C22Nの1次固有振動数は約1Hzであることから、3次または4次モードで振動したものと考えられる。

一方、C43N および桁については明確なピークが現れておらず、ガスト応答的な振動であると考えられる。

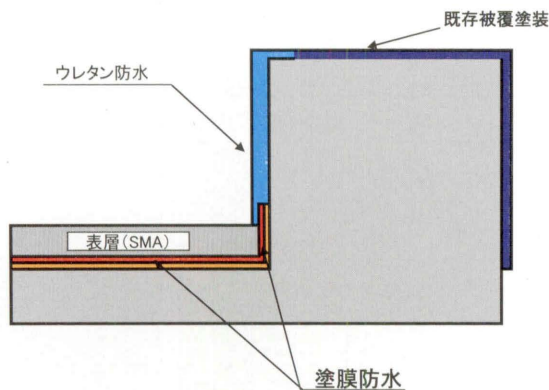
図-7 床版防水工の地覆端部での処理 (大三島橋原自歩道側)
Fig.7 Treatment of waterproof countermeasure at curb edge

地覆および伸縮装置部における立ち上がり部においても防水層の立ち上げ施工を行った。これは、大三島橋の床版裏面からの漏水箇所が特に張り出し床版と、中央分離帯下部に集中して確認されていることによる。

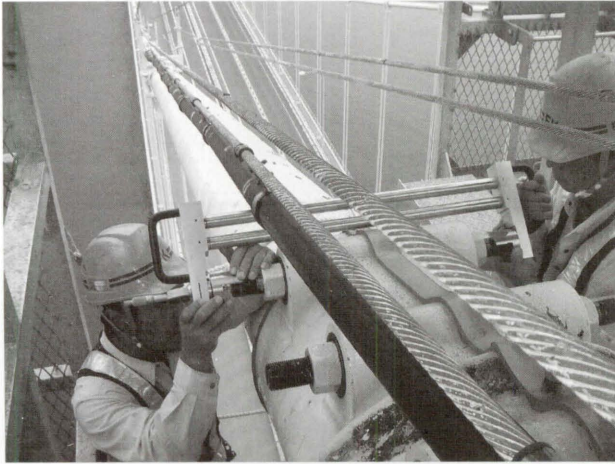
写真-1 ボルト軸力調査状況 (大島大橋)
Photo 1 Investigation situation of axial force

ト製作時に軸力を導入しない状態で計測したボルト長さの差から算出する。写真-1に、軸力調査として、実橋のボルト長さを測長器を用いて計測している状況を示す。

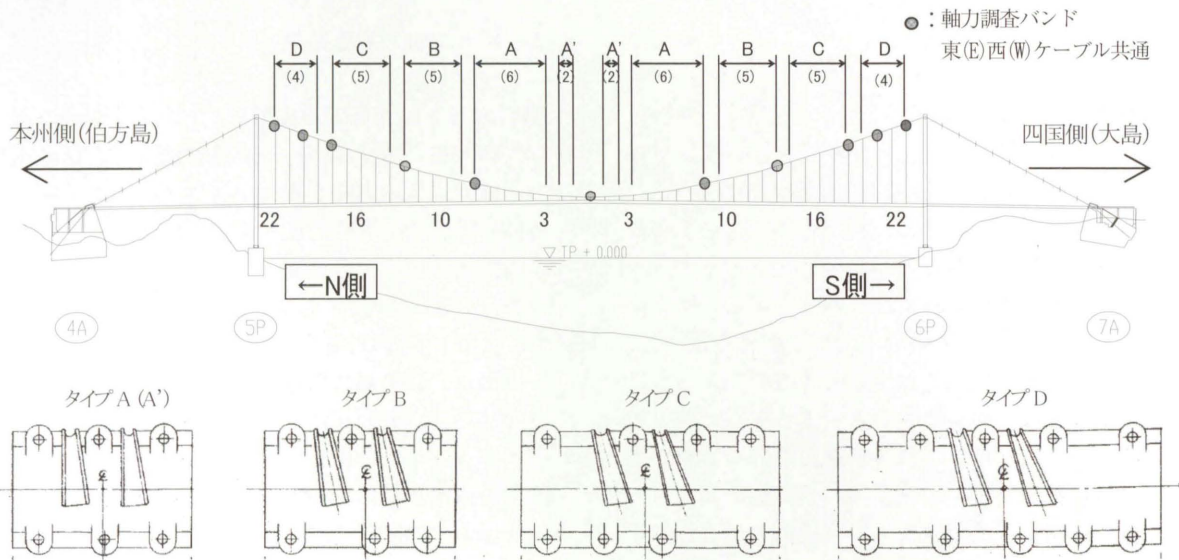
ている。この調査箇所は、バンド種別毎にケーブル傾斜角が大きい塔に近い側のバンドとバンドのすべり力が大きい塔近傍を密に選定している。

図-1 大島大橋ボルト軸力調査バンド

Fig.1 Investigation on axial force of cable band bolt for the Ohshima Bridge

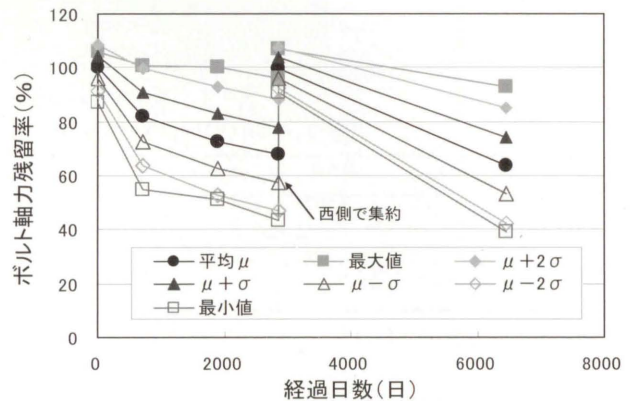
ボルト軸力導入時の軸力の管理は、導入目標軸力の±10%で管理している。そのため、ボルト軸力は軸力導入時からバラツキを有している。このボルト軸力のバラツキは、経時変化によるボルト軸力の低下に伴って大きくなる傾向にあることが図-3よりわかる。図-4に2007年の軸力調査時のボルト軸力残留率の分布を示す。ほぼ正規分布に近似する分布を有している。全バンドのすべり安全性の評価に用いるボルトの軸力残留率を推定するには、このボルト軸力残留率のバラツキを考慮する必要があり、それにより、合理的なバンドのすべり安全性の

図-3 ボルト軸力低下の分布 (タイプ D)
Fig.3 Long-term distribution of axial force

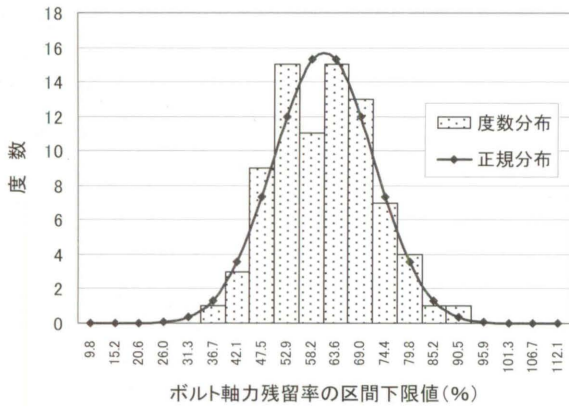
図-4 ボルト軸力低下の分布 (タイプ D)
Fig.4 Distribution of axial force in band bolt

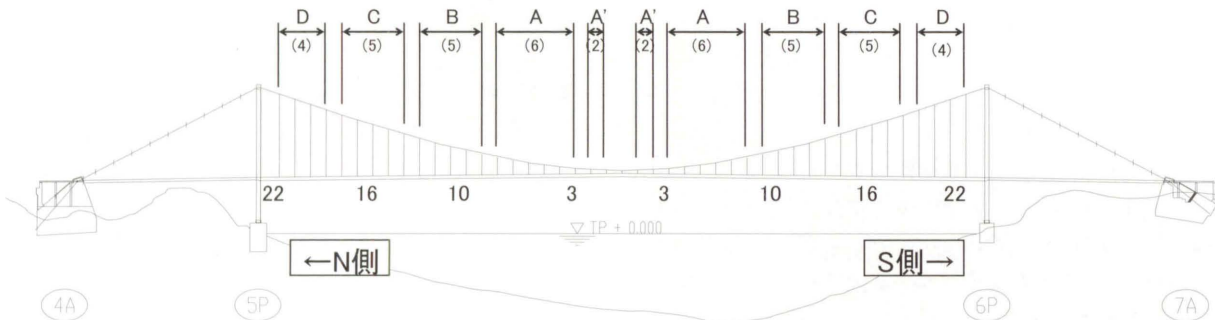
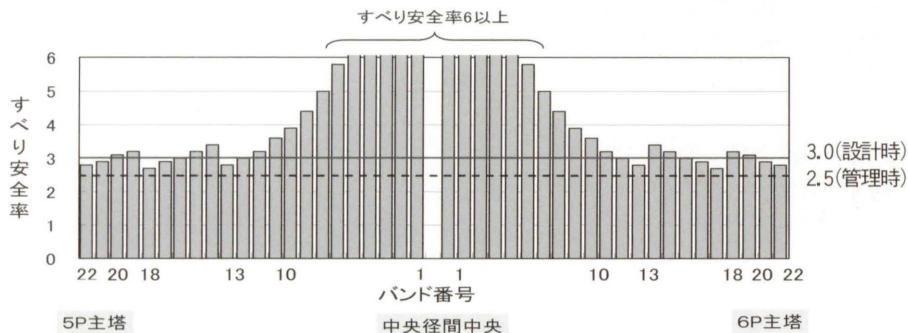
項目	単位	設計時	管理時		摘要
			現時点	5~10年後	
ハンガー張力 T	kN	1530(完成形)	1350(暫定形)		表-2より
すべり力(作用力) S	kN	540	480		$S=T \cdot \sin \theta$ θ :ケーブル傾斜角
ボルト軸力残留率	平均(μ)	70(仮定)	66	63	図-6他より
	最小($\mu - \sigma$)		55	51	
ボルト軸力 N	平均(μ)	410	380	370	ボルト所要軸力N(=585kN)×残留率
	最小($\mu - \sigma$)		320	300	
摩擦力(抵抗力) R	平均(μ)	1,710	1,610	1,540	$R=m \cdot \mu \cdot N \cdot n$ m:形状係数(=2.8)、 μ :摩擦係数(=0.15) n:ボルト本数(=10本)
	最小($\mu - \sigma$)		1,350	1,250	
すべり安全率 $v=R/S$	平均(μ)	3.2	3.4	3.2	
	最小($\mu - \sigma$)		2.8	2.6

図-7 現時点のバンドすべり安全率試算
Fig.7 Slip safety factor of cable band at present

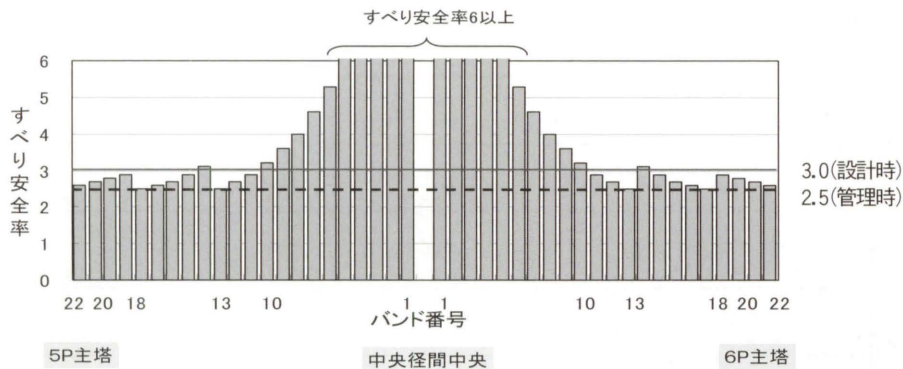
図-8 5~10年後のバンドすべり安全率試算
Fig.8 Slip safety factor of cable band in the next 5-10 years

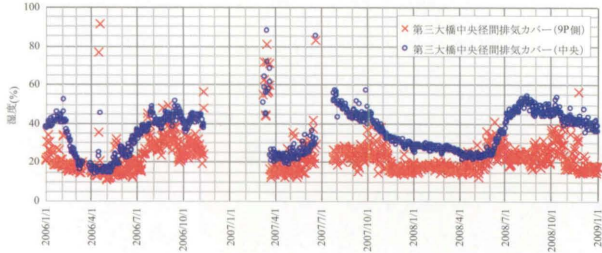
プレクーリング導入後の湿度データの近況を図-6に示す。ここで、2006年11月～2007年3月の間は、機器の故障により長期のデータ欠損となっている。なお、2001年度より経済運転を目的とし桁内に設置している除湿機は運転を停止している。このため、中央径間中央の排気カバーは当初に比べ送気延長は長くなっている。これをみると、夏場における相対湿度は改善されており、約30～40%RHの湿度を保てることが確認できた。ただし、送気空気末端排出口である中央径間中央の排気カバー（×印）では、2007年夏期以降に湿度が高くなっている。この原因の一つとして、ケーブルバンドおよび送・排気カバー類からの送気空気漏洩等による乾燥空気の不足が考えられる。

図-6 第三大橋湿度データ (AM6:00) (2006.1~2008.12)
Fig.6 Recent humidity of main cable of 3rd Kurushima-Kaikyo Bridge

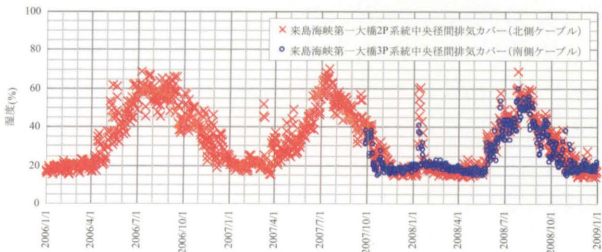
第一大橋の中央径間排気カバーの湿度データを図-7に、第二大橋の中央径間排気カバーの湿度データを図-8に示す。なお、第一大橋、第二大橋ともにプレクーリングは導入していない。また、第二大橋の桁内に設置している除湿機についても第三大橋と同様に2001年度より停止している。図-7より、第一大橋の北側ケーブル（×印）と南側ケーブル（○印）では当初想定された主塔高、送気延長の差による相対湿度の差はみられず、冬期には相対湿度が約20%RH程度、夏期には相対湿度が約60%RH程度となり、季節的にサイクルを繰り返している。また、第三大橋とおおむね橋梁の形状であり、送気設備および送気延長が似ている第二大橋でも、相対湿度は第一大橋と同様に20～60%RH程度の範囲で季節的なサイクルを繰り返しており、プレクーリングを導入している第三大橋の方が湿度は低くなっているといえる。

図-7 第一大橋湿度データ (AM6:00) (2006.1~2008.12)
Fig.7 Recent humidity of main cable of 1st Kurushima-Kaikyo Bridge

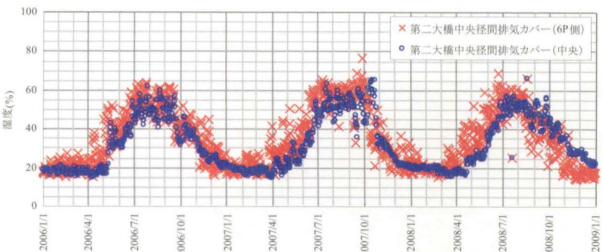
以上より、第一大橋および第二大橋については、夏期に60%RH程度と一時的に湿度が高くなるものの年間を通じては比較的良好に管理できている。

図-8 第二大橋湿度データ (AM6:00) (2006.1~2008.12)
Fig.8 Recent humidity of main cable of 2nd Kurushima-Kaikyo Bridge

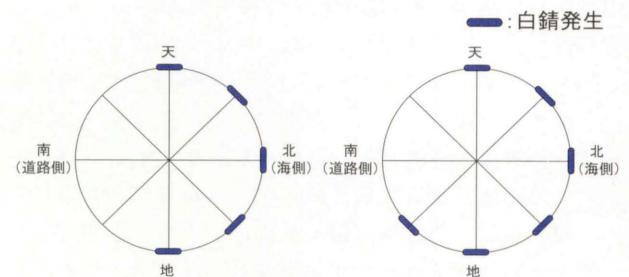
図-9 外観調査結果

ケーブルのラッピング開放時には第一大橋、第三大橋ともにケーブル内に水分は確認されなかった。ケーブル外観の調査結果を図-9に示す。第一大橋、第三大橋ともに若干の白錆が確認されたものの、全体的には良好な状態を維持していた。内層素線の発錆状況を図-10に示す。第一大橋、第三大橋ともにごく表層素線部に白錆が発生していたものの、内部は健全であり、送気乾燥システムを導入していなかった他橋に比べ非常に良好な状態であった⁴⁾⁵⁾。

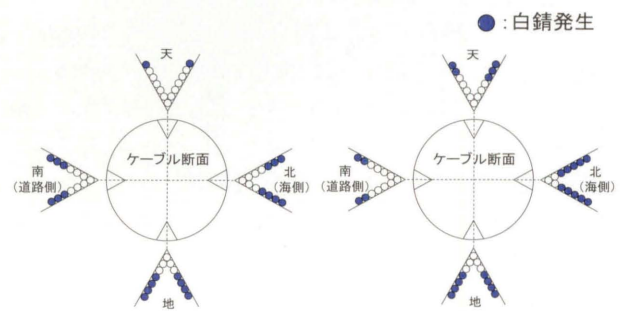
図-10 内層素線調査結果
