# 本四技報

Vol.36 No.118 2012.3

## 瀬戸大橋におけるコンクリート構造物の劣化対策

# 瀬戸大橋におけるコンクリート構造物の劣化対策

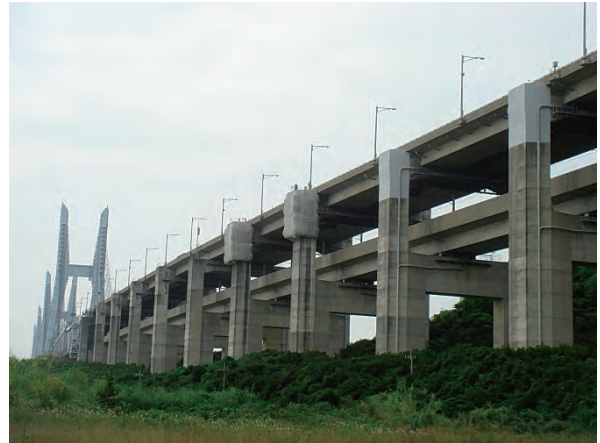
写真-7 櫃石島高架橋の ASR 対策状況  
ASR measures of Hitsuishijima viaduct

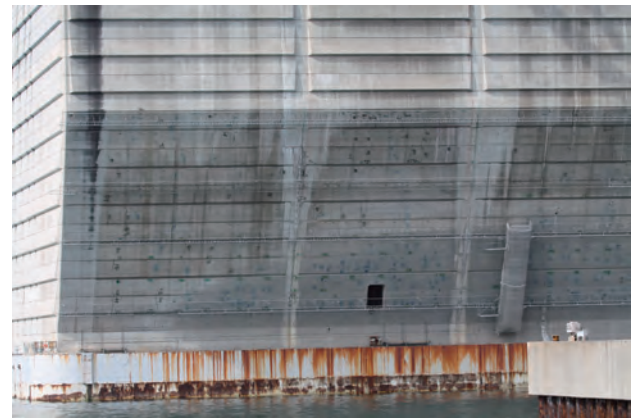
写真-6 事前調査状況 (BB7AOH部)

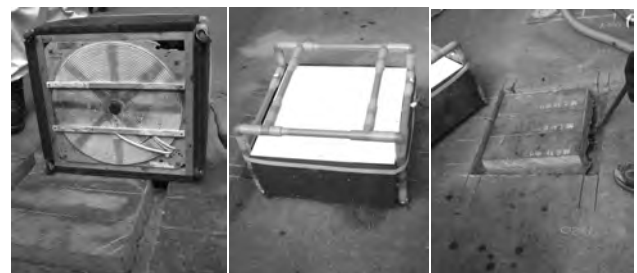
健全部、損傷部(ひびわれ部)ともグースアスファルト混合物裏面の一部分に小さな気泡が確認されたものの大きな変状はなく、鋼床版面についても健全であった。

写真-1 IH式撤去工法による舗装剥ぎ取り
