本四技報

Vol.37 No.120 2013.3

本四技報 第 120 号 目次

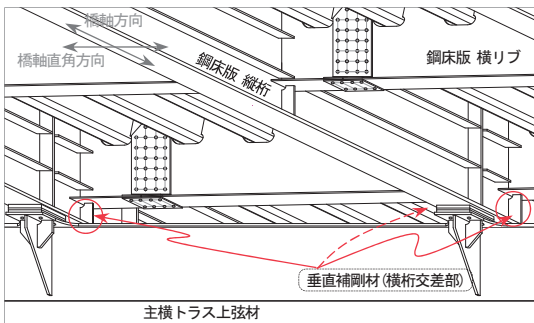
図-2 鋼床版縦桁の横桁交差部の垂直補剛材

版G3縦桁の横桁交差部の路肩側(東側)の垂直補剛材を対象とした。G2縦桁の垂直補剛材については、上縁の溶接部近傍で過去に塗膜割れが生じているが鋼材亀裂は発生しておらず、また、G3縦桁の垂直補剛材については、塗膜割れ、鋼材亀裂ともに発生していない。

ひずみゲージの配置は、各垂直補剛材について、他の垂直補剛材で発生している亀裂の状況に合わせ、垂直補剛材の上縁溶接部の補剛材外側のまわし溶接部を中心に図-4に示すように6箇所とした。使用したひずみゲージは、垂直補剛材側面部のゲージ1のみ1軸ゲージとしたが、ゲージ2~6は3軸(ロゼット)ゲージである。

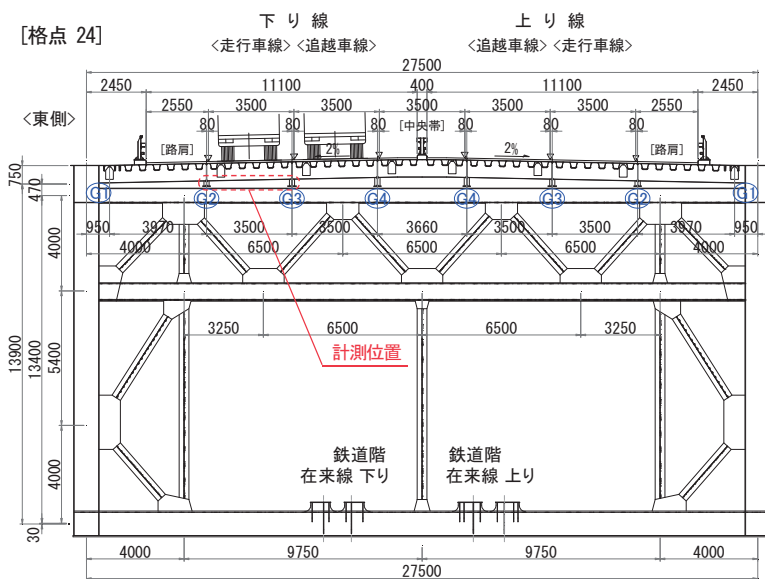
図-3 主桁断面と計測位置

図-3でも示しているように、岩黒島橋の鋼床版は左右対称で上下線それぞれのG2、G3、G4縦桁は車線のレーンマークにほぼ一致している。図-10(a)は走行車線を車両が走行した時の、(b)は追越車線を車両が走行した時の鋼床版横桁の変形状態を模式的に表したもので、横桁は、主構上弦材に両端を剛結され、縦桁との交差部でそれに支持される連続梁であることから、車両走行時には、車両走行位置直下の横桁径間が大きく鉛直方向に変形し、その外側の横桁径間も鉛直方向の波打つような変形が生じる。このとき、各縦桁には、この横桁の変形に伴い、車両走行位置に近い縦桁ほど顕著に、それぞれが車両走行位置に向かって倒れ込むように変形し、鋼床版縦桁は各格点位置で主横トラス上弦材に剛結されていることから、この横方向への変形により局所的なねじりモーメントが発生する。このようなことから、走行車線を車両が走行した時は、G2縦桁の中央側の垂直補剛材、G3縦桁の路肩側の垂直補剛材には、ともに鉛直方向には圧縮応力が発生し、一方、追越車線を車両が走行した時は、G2縦桁の中央側の垂直補剛材には鉛直方向の圧縮応力が、G3縦桁の路肩側の垂直補剛材には鉛直方向の引張応力が発生する。

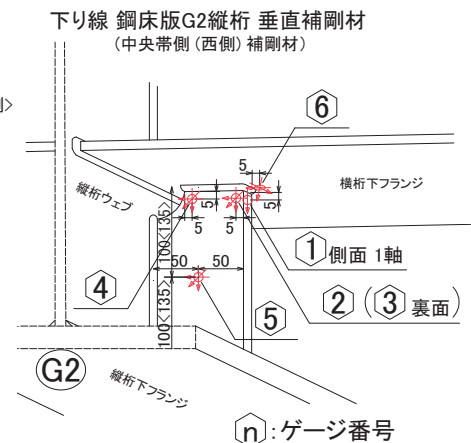
図-4 垂直補剛材部のひずみゲージ配置
Fig. 4 Strain measuring points of the vertical stiffener

図-4 垂直補剛材部のひずみゲージ配置
G2縦桁とG3縦桁の向かい合う垂直補剛材に同じようにひずみゲージを配置。ただし、G2縦桁とG3縦桁で補剛材高が異なるため、補剛材中央に配置するゲージ5は、G3縦桁では鉛直方向の寸法値が図中<>内の値となる。

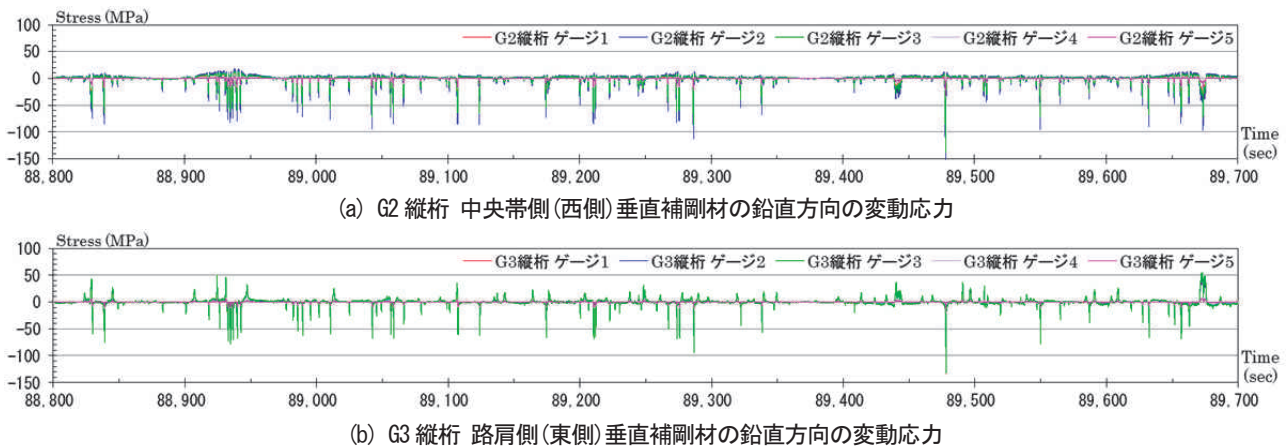
図-8 垂直補剛材の鉛直方向の変動応力(2010/12/15 16:50 から 15 分間)

図-8 は、15 日の 16:50 からの 15 分間の各補剛材の鉛直方向の応力変動で、(a) が G2 縦桁の中央帯側(西側)の垂直補剛材、(b) が G3 縦桁の路肩側(東側)の垂直補剛材である。これらを見ると、G2 縦桁の中央帯側(西側)補剛材では圧縮側の変動が卓越しているが、G3 縦桁の路肩側(東側)の垂直補剛材には引張と圧縮の変動が生じており、また、特に大きな変動応力は両補剛材ともにゲージ 1~3 の垂直補剛材の上縁部外側で発生していることが分かる。また、図-9 は、図-8 と同時時間帯の横桁下フランジの垂直補剛材直前(ゲージ 6)での橋軸直角方向の変動応力で、(a) が G2 縦桁の中央帯側(西側)垂直補剛

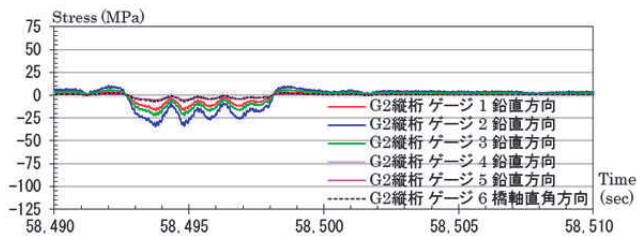
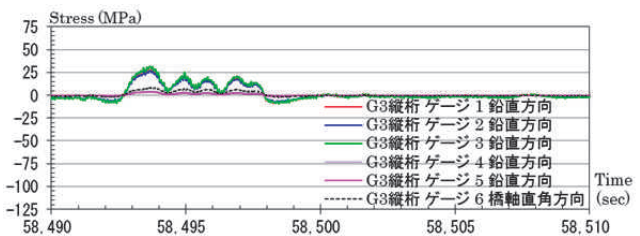
図-13 下り快速マリナー9号による垂直補剛材部での発生変動応力(2010/12/15 8:24)

図-13、14 では、ともに(a)に示す G2 縦桁の中央帯側(西側)垂直補剛材部には圧縮の変動応力が、(b)に示す G3 縦桁の路肩側(東側)垂直補剛材部には引張の変動応力が現れており、列車通過位置によらず各垂直補剛材で発生する変動応力の向きは同じである。しかしながら、垂直補剛材ごとに比較すると、ひずみ計測位置と同じ側を通過する下り列車による変動応力は、上り列車の 0.5~0.7 程度の大きさとなっている。

鋼床版の縦桁の横桁交差部の垂直補剛材で、下路を走行する列車によっても比較的大きな変動応力が発生するのは、列車は質量が大きく、通過時には主横トラスが変形し、鋼床版縦桁が主横トラスの上弦材に剛結されてい

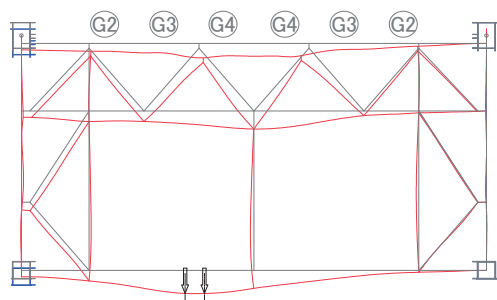
図-15 列車の走行による主横トラスの変形イメージ

ることから、その変形が鋼床版まで波及するためと考えられる。主横トラスには、列車により、図-15 に示すように、列車通過位置である中央付近が大きく下側にたわみながら、両端が主構で弾性支持されているために列車通過側が全体的に下側に変位するような変形が生じる。この主横トラスの変形により、鋼床版縦桁は下側に引き込まれるが、主横トラスの鉛直方向の変位は列車の通過する中央付近が最も大きいため、内側となる縦桁ほど大きく引き込まれる。このため、鋼床版横桁には図-16 に示すような変形が生じ、垂直補剛材部に変動応力が発生すると推定される。また、列車の方向の違いで垂直補剛材の生じる変動応力の大きさが異なるのは、列車通過側の主横トラス部は全体的な下側への変位を伴うため、隣接する鋼床版縦桁位置での相対変位が列車通過反対側より小さくなるためと考えられる。

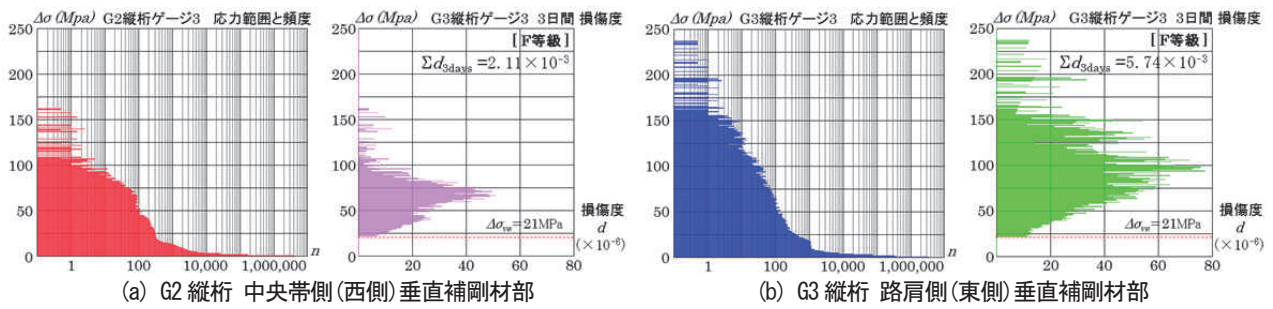
図-17 各垂直補剛材のゲージ3の3日間の発生変動応力範囲の頻度と疲労損傷度

図-17 に示すのは、(a)が G2 縦桁の中央帯側(西側)垂直補剛材、(b)が G3 縦桁の路肩側(東側)垂直補剛材の、ゲージ 3 の鉛直方向の変動応力から計数した計測 3 日間の発生変動応力範囲と頻度、及び文献 1)を参考にして算出した発生応力範囲に対する疲労損傷度分布である。

側)の垂直補剛材は引張と圧縮の両側応力が生じていた。このため、(b)のG3縦桁の路肩側(東側)垂直補剛材には、高い変動応力範囲が現れ損傷度も大きくなっている。

表-5は、各ゲージに対して同様に計測3日間の発生変動応力範囲と頻度を計数して損傷度を求め、それを基に算出した疲労寿命で、表中の「計測結果から計算した寿命」は計測3日間の疲労損傷度から累積損傷度が1.00となる年数、同「大型車交通量補正した寿命」は、2.2で示したように計測期間中の大型車交通量が通年で見て高かったことを考慮して補正した3日間の疲労損傷度から同様に算出した年数で、各垂直補剛材の上縁部外側については、疲労寿命は非常に短いものとなっている。

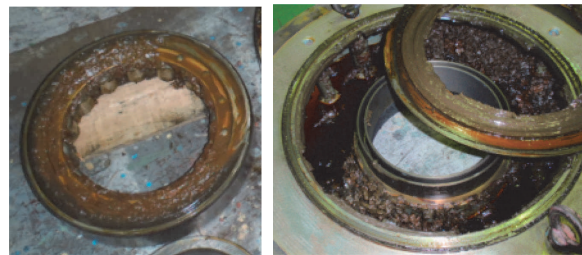
主電動機用ベアリングカバー内には、収納容量の1/4程度古いグリスで埋まっていた(写真-9)。これより、グリス補給を現行の補給量と周期で実施した場合、ベアリングカバー内が満量となる時期は、約40年後と推定され

写真-9 主電動機軸受とベアリングカバー

今回の分解整備は、6基の排風機のうち半分を対象に行い、全般を通して機器の顕著な腐食、摩耗、傷、劣化は確認できなかった。しかし、①全体的にシール、パッキン等の劣化が見られた、②一部の主電動機軸受ではグリスの潤滑不良やグリス鉄粉濃度が注意値を示していた、③主電動機の回転子表面には発せいが見られること等から、今回の分解整備時期は妥当と考えられること、分解整備を実施していない残り3基の排風機も分解整備を早急に行うことが必要であることが分かった。

以上を踏まえ、次の排風機の整備は約15年後に実施することとする。今後は更なる劣化予測に必要な簡易設備診断データ等の収集と、未整備排風機の整備結果も踏まえたより合理的な日常管理や定期整備の項目と内容の探

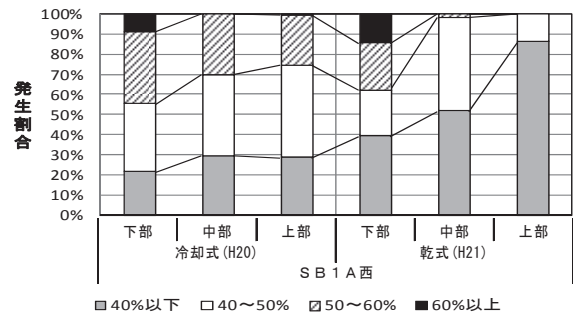
SB1Aでは、乾式除湿機への更新により、上中部湿度を50%RH以下に管理することが可能となったが、下部湿度の改善が見られない（図-4）。

図-4 SB1A除湿機更新前後の湿度発生割合比較

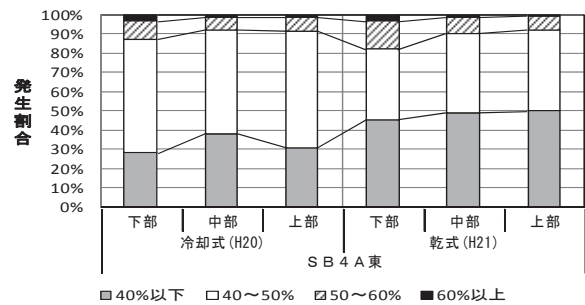
SB4Aでは、乾式除湿機の効果が見られない（図-5）。

図-5 SB4A除湿機更新前後の湿度発生割合比較

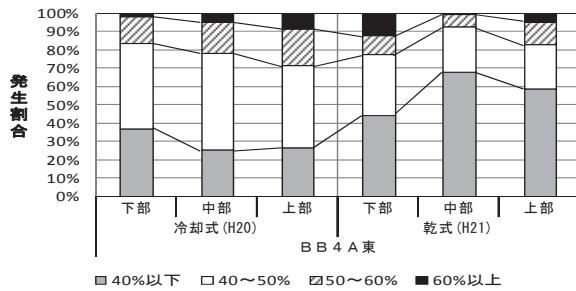
BB4Aでは、乾式除湿機への更新により、上中部に改善が見られるが、全体的に50%RH超過する割合が10～20%となっている（図-6）。これは、スプレー室内への雨水浸入が大きく影響していると考えられる。

図-6 BB4A除湿機更新前後の湿度発生割合比較

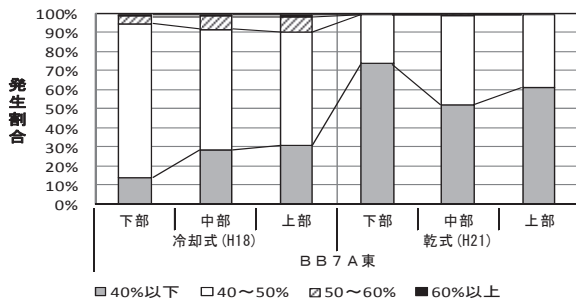
BB7Aは、乾式除湿機により、50%RH以下に管理することが可能となった（図-7）。ただし、中部が上下部より40%RH以上の湿度発生が多い傾向である。これは、同じテント構造のBB1Aにも見られるものである。

図-7 BB7A除湿機更新前後の湿度発生割合比較

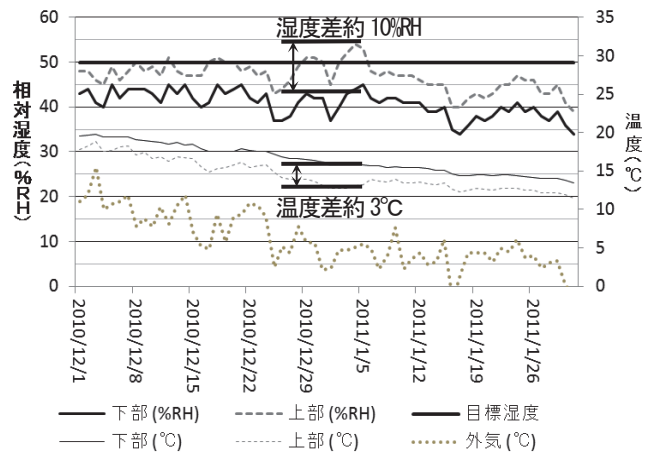
SB1Aで、除湿機を下部湿度に応じて運転した結果、冬期に上部と下部の湿度差が10%RH程度になり、上部湿度が50%RHを超過した（図-13）。これは、スプレー室上部は上屋構造であり外気温の影響を受けやすく、下部はトンネル構造であり外気温の影響が小さい。よって、冬期には、相対的に下部温度より上部温度が低くなるため、空気中の湿分量（絶対湿度g/kg'）が同じであっても湿度は上昇するためである。例えば、16°C45%RHの空気は、14°Cでは約51%RHになり、13°Cでは約55%RHになる。

図-13 SB1A西冬期湿度状況（送風機設置前）

その対策として、中部に送風機（写真-1）を設置して上部に向け送風することで、上下部の温度差を小さくし湿度改善が可能か試験した（図-14）。その結果、送風機設置により、冬期においても上下部湿度差を5%RH程度に管理することが可能となった（図-15）。

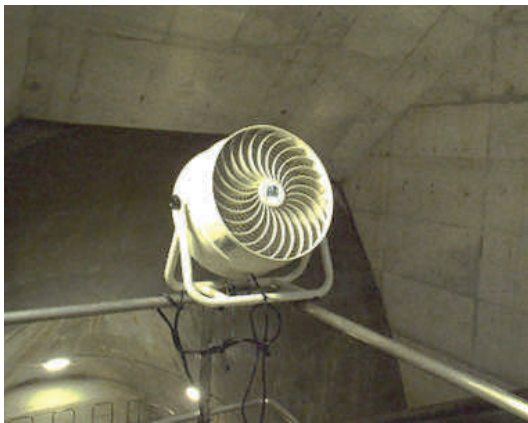
写真-1 SB1A送風機設置状況
 Photo.1 situation of blower system (SB1A)

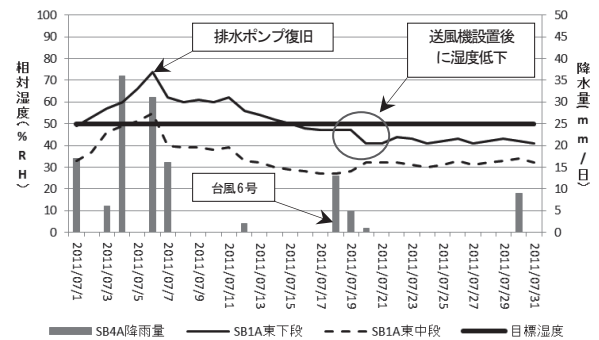
事例として、H23年7月に発生した排水ポンプ故障時の湿度変化を図-16に示す。ポンプ復旧後も連続して湧水が発生し、下部湿度が2週間、除湿機停止湿度40%RHまで低下しない状態が続いた。このような湧水には除湿機では対応出来ない。しかし、少しでもケーブルが受ける湿分の影響を少なくする必要がある。そこで、中部に送風機を追加 (図-14) し下部に向け送風した結果、1日で40%RHに除湿することができた。

図-16 SB1A東湧水発生時の湿度状況
 Fig.16 Humidity trend with sump-water (East chamber of SB1A)

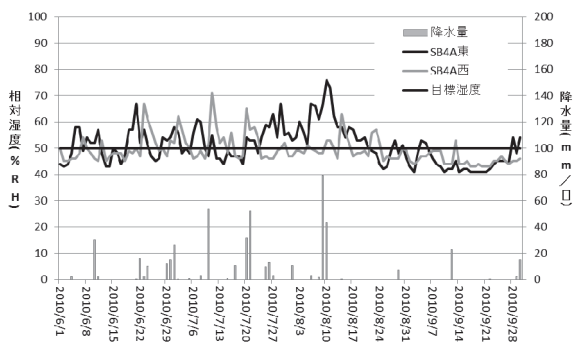
SB4Aは、図-20に示すとおり夏期に50%RHを超える傾向にある。また、東側の方が悪い傾向である。その原因を調査した結果、気密対策に不良があることが分かった。東側では橋脚用開口部の気密対策が不徹底であった(写真-3)。また、西側でも、ケーブルダクトの気密シートの外れがみられた。

図-20 SB4A気密対策前の湿度状況

そこで、気密対策を強化した結果(写真-4)、図-21で示すとおり、対策直後から、50%RH以下に管理出来るようになった。

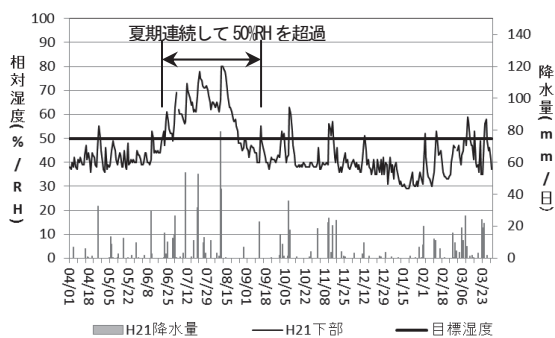
よって、梅雨から夏期の湿分負荷に除湿機が対応できない(図-22)。

図-22 BB4A東湿度状況 (改善前)
Fig.22 Humidity condition before improvement
(east chamber of BB4A)

そこで、乾式除湿機へ更新後休止させていた冷却式除湿機を活用し、乾式除湿機と併用した結果、図-23に示すように夏期50%RHを連続して超過することを防ぐことが可能となった。

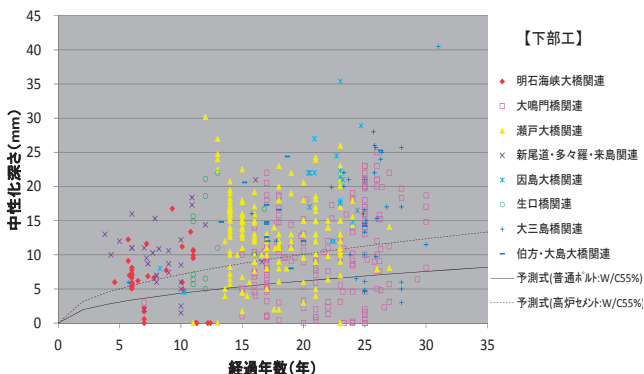
下部工の中性化深さの測定結果を図-3に示す。バラツキが大きい原因は構造物の品質の影響によるほか、φ30mm ドリル孔を利用して測定しているためコア法に比べて測定精度が落ちるためと考えられる。

図中にコンクリート標準示方書の W/C による中性化予測結果(高炉セメント B 種、普通ポルトランドセメントとも施工実績を考慮して W/C=55%とした)を示すが、これに比べて中性化の進行が早い傾向が見られる。進行が早い原因としては、瀬戸内地方では降雨量が少ないことが考えられる。

図-3 中性化深さ (下部工)

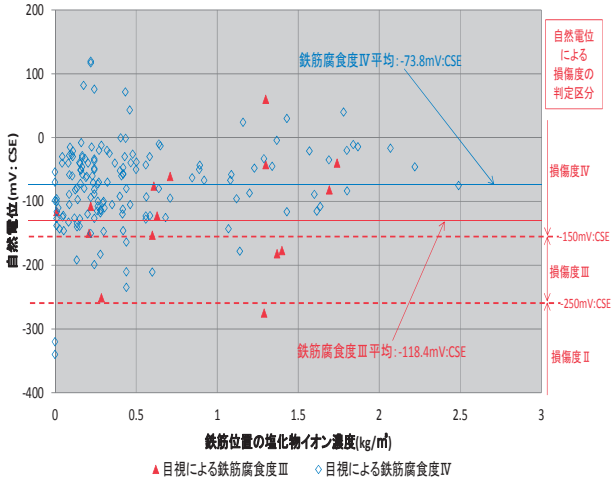
自然電位と鉄筋位置の塩化物イオン濃度及び目視による鉄筋腐食度の関係を図-11に示す。これらの相関関係はほとんど見られないが、鉄筋腐食の進展箇所(損傷度Ⅰ、Ⅱ)における測定データがほとんどないことから、引き続き調査を行う必要がある。

図-11 自然電位と鉄筋位置の塩化物イオン濃度及び目視による鉄筋腐食度の関係

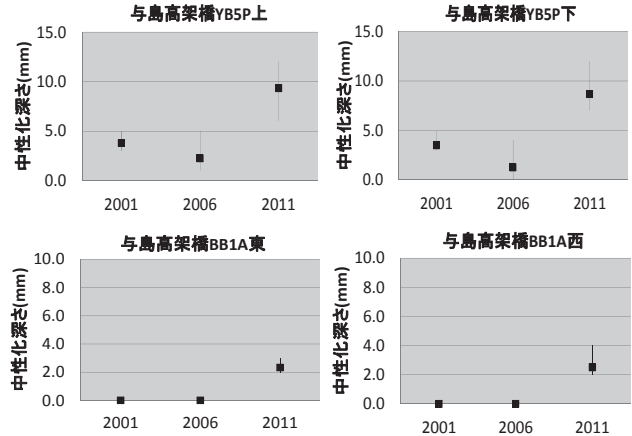
図-13 中性化深さ(与島高架橋)

Fig.13 Carbonation depth (Yoshima Viaduct)

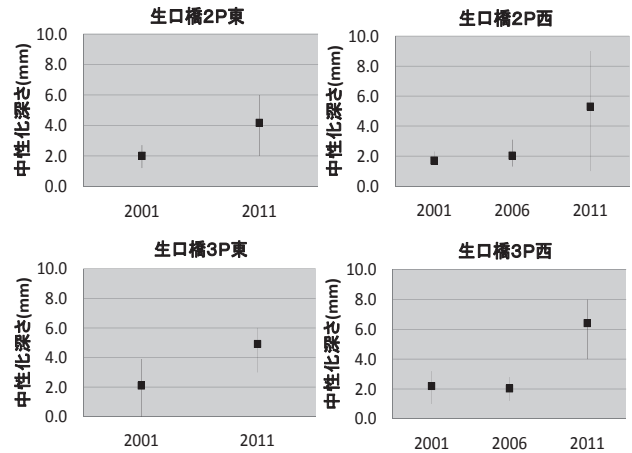
図-14 中性化深さ(生口橋)

Fig.14 Carbonation depth (Ikuchi Bridge)

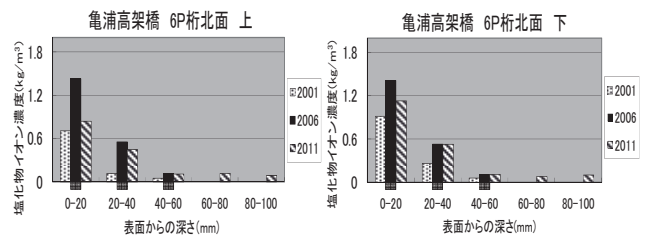
塩化物イオン濃度の測定結果を図-15~17に示す。亀浦高架橋と与島高架橋では、2011 年度の塩化物イオン濃度分析結果が 2006 年度より小さい結果になり、また、塩化物イオンが浸透していないと想定される 40~60mm 区間でも 2006 年度の値が大きかった。この原因としては検査機関が異なるためと考えられたため、初期含有塩化物イオン濃度を示していると思われる 40mm 以深のデータで補正した。10 年間の塩化物イオン浸入量は腐食環境により異なり、浸入深さは表面から 20~40mm までであることがわかる。

図-15 塩化物イオン濃度分布(亀浦高架橋)

Fig.15 Chloride ion concentration distribution (Kameura Viaduct)

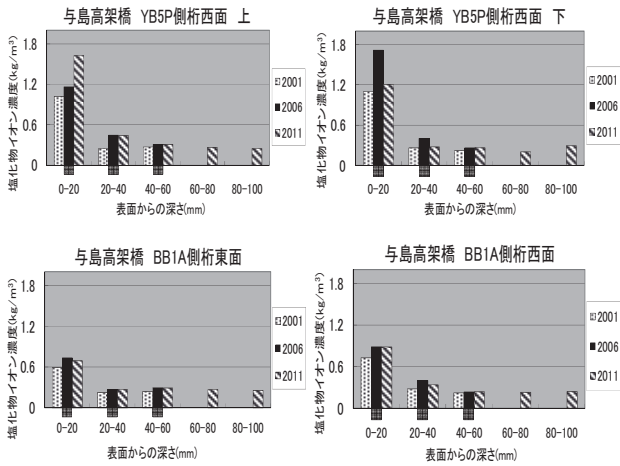
図-16 塩化物イオン濃度分布 (与島高架橋)

Fig.16 Chloride ion concentration distribution (Yoshima Viaduct)

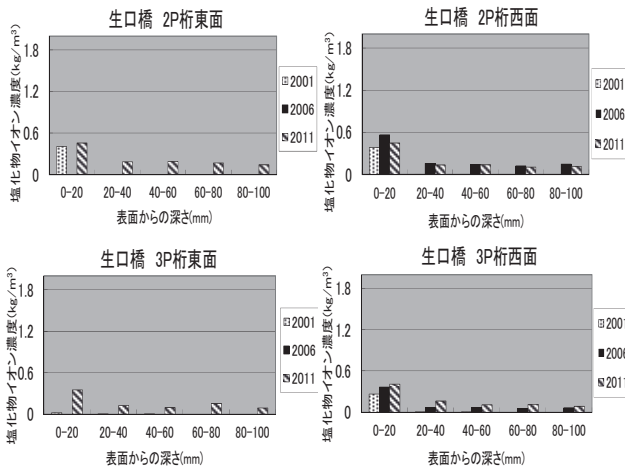
図-17 塩化物イオン濃度分布 (生口橋)

Fig.17 Chloride ion concentration distribution (Ikuchi Bridge)

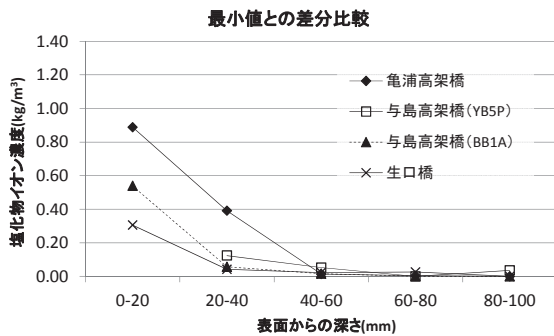
図-18は、PC3橋の塩化物イオン浸入量の比較を示したものである。大きい順から、①亀浦高架橋(表面から40mmの範囲)、②与島高架橋(表面から20mmの範囲)、③生口橋(表面から20mmの範囲)となっており、現地の腐食環境と合致している。(なお、与島高架橋YB5P側の0-20mmの測定値は異常値と思われるのでデータから除外した。)

図-18 塩化物イオンの浸入量の比較

Fig. 18 Comparison on amount of invasion of chloride ion

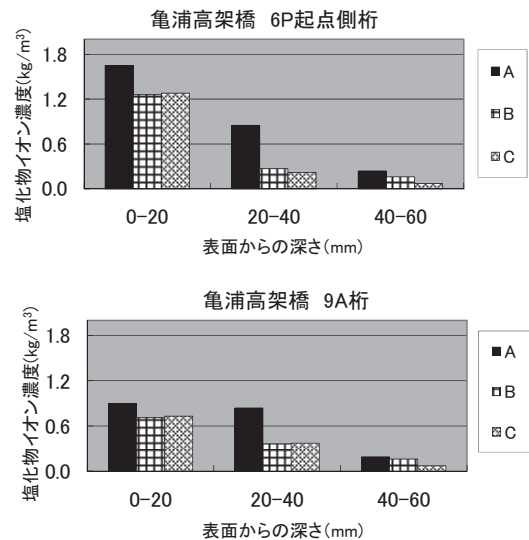
上述(2)塩害で記載した、塩化物イオン濃度に関する検査機関の影響の有無を検証するため、亀浦高架橋の6P、9Aから新たに採取した同一試料を用いて3機関で測定を実施した。結果を図-19に示すが、A機関はB、C機関に比べて大きい値となっている。この傾向は2006年度と同様であるため、検査機関によるばらつきと考えられるが、その原因は不明である。

図-19 検査機関による塩化物イオン濃度測定結果比較

Fig. 19 Comparison of measurement result of chloride ion concentration by 3 inspection bodies

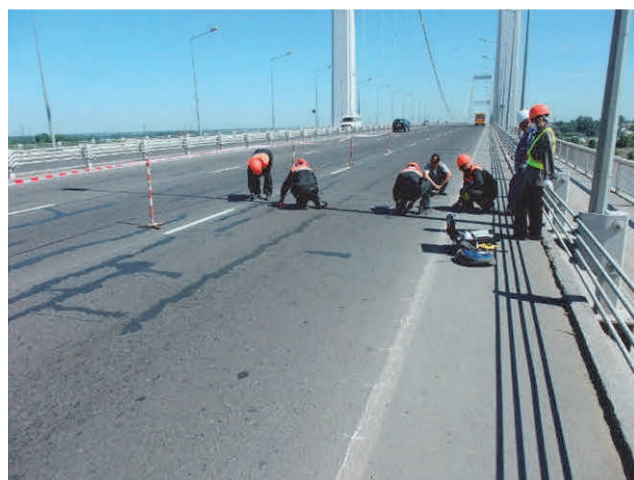
写真-5 舗装全景（側径間部）
Photo 5 Overview of Pavement (Side Span)
