本四技報

Vol.38 No.121 2013.9

海峡部橋梁マスコンクリート表面被覆要領の制定

非破壊検査による吊橋ハンガーロープの 経年変化の調査

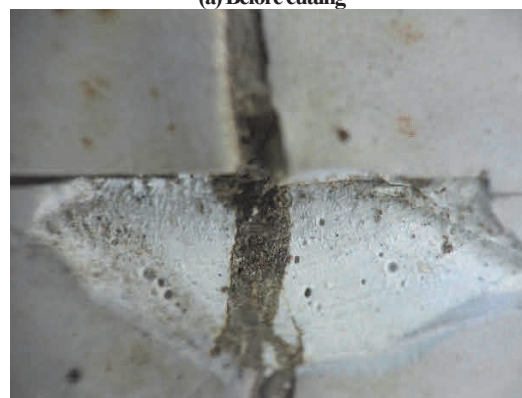
(b) 開削後(顕微鏡カメラ)

薄膜型（500 μ m）は5年目頃から、厚膜型（1,000 μ m）は10年目頃から上塗り材の劣化が顕在化する。変状としてはわれ、ふくれ、はがれなどが特徴的である。写真-2は塗膜にわれが生じている箇所をカッターナイフで斜めに断面開削し顕微鏡カメラで撮影したものであるが、われは塗膜全層を貫通していることが分かる。全てのわれではないが、このように完全に貫通しているものが確認

Photo 2 Crack on Polybutadiene Coating

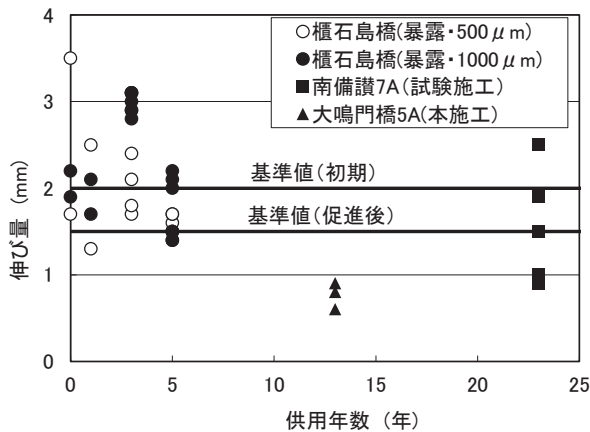
図-1 伸び性能の経年劣化（ポリブタジエン系）
Fig.1 Deterioration of Elongation Performance (Polybutadiene)

図-1 にポリブタジエン系塗膜の供用年数と伸び量（ゼロスパン）の関係を示す。櫃石島橋のデータは、2.1 の調査で得られた暴露サンプルのデータである。その他は、実塗膜をサンプルして試験を行っている。図にはあわせて表面被覆要領に示される基準値（初期及び促進後）も示す（以下、同様）。

伸び量は、供用年数の増加に伴い徐々に低下する傾向が見られ、おおむね 10～15 年で促進耐候性試験後の基準値（1.5mm）以下の伸び性能となる。

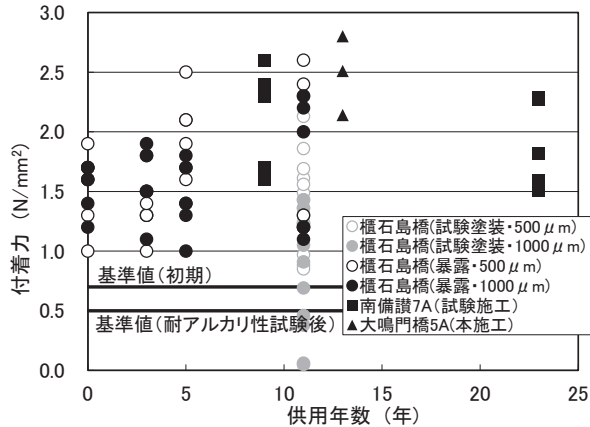
図-2 付着力の経年劣化（ポリブタジエン系）
Fig.2 Deterioration of Adhesion (Polybutadiene)

図-2 にポリブタジエン系塗膜の供用年数と付着力の関係を示す。供用 11 年目の榎石島橋の試験塗装の結果では、全ての破壊形態が基材の凝集破壊であり、塗膜自体の付着力を示していない。このため、この 11 年目のデータを除いて考えれば、付着力は供用 20 年以上でも表面被覆要領に示される基準値（初期塗膜：0.7N/mm²、耐アルカリ性試験後：0.5N/mm²）以上であると言える。

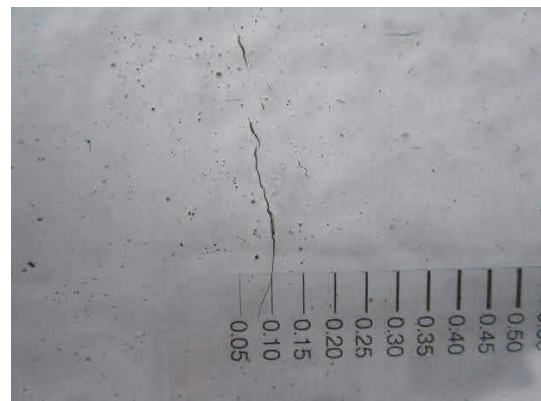
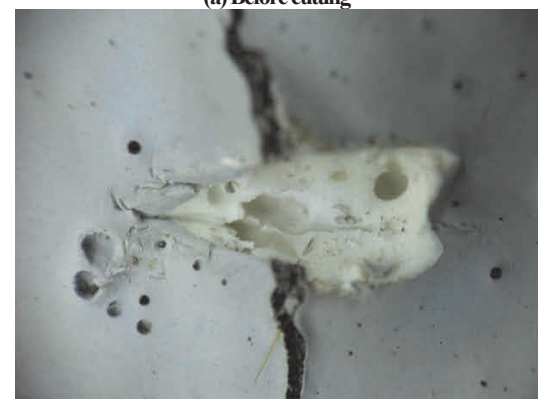
Photo 4 Crack on Acrylic Rubber Coating

写真-4は写真-2と同様に、塗膜われ部をカッターナイフで斜めに開削し顕微鏡カメラで撮影したものである。ポリブタジエン系塗膜と異なり、われは上塗りで止まっているのが分かる。

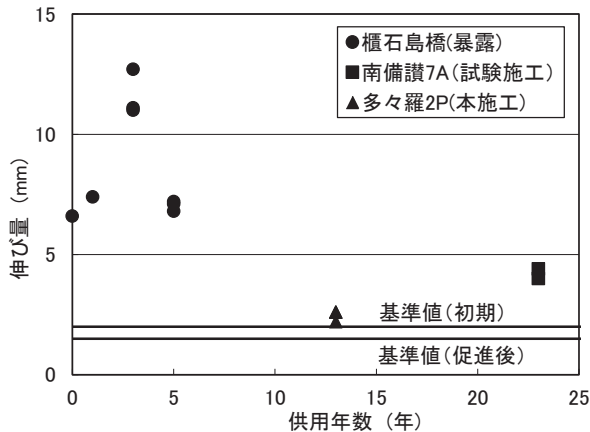
図-3 伸び性能の経年劣化 (アクリルゴム系)

図-3にアクリルゴム系塗膜の供用年数と伸び量（ゼロスパン）の関係を示す。伸び量は、供用年数の増加に伴

い10年程度で急激に低下するが、20年以降の長期供用後においても表面被覆要領の促進耐候性試験後の基準値(1.5mm)を満足している。

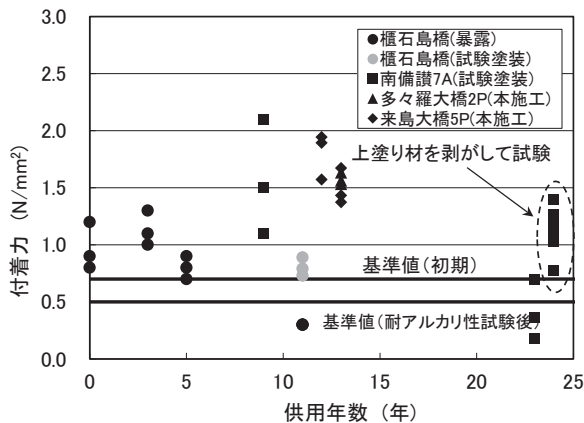
図-4 付着力の経年劣化 (アクリルゴム系)

図-4にアクリルゴム系塗膜の供用年数と付着力の関係を示す。ばらつくものの、付着力は供用年数の増加に伴い低下する傾向が見られる。

来島海峡大橋で使われているものはその他のものとメーカーが異なる。付着力試験での破壊形態については、来島海峡大橋で使われているものは下塗り材や中塗り材の凝集破壊であるのに対し、その他のものではほとんどが中塗り-上塗り間の層間剥離となっている。図中で表面被覆要領の初期塗膜の基準値(0.7N/mm²)を下回っているものは全て中塗り-上塗り間の層間剥離である。南備讃瀬戸大橋7Aの24年目の調査では、中塗り以下の層の付着力を確認するために上塗りを剥がして実施したが、全て基準値を満足している。以上より、アクリルゴム系塗料は、中塗り以下の層の付着力という点については長期的な耐久性があると考えられる。

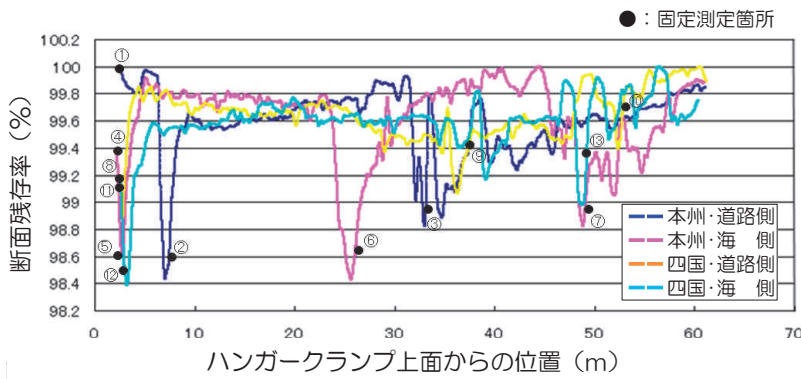
図-5 連続測定結果 (H23、因島大橋)

H23に行った測定結果を図-5に示す。ハンガークランプ下部に断面減少率1~2%の軽微な腐食が確認された。ハンガークランプ下部は、浸漬塗装とはけ塗り塗装の境界部であり、均一な塗膜が得られにくい箇所であり、塗膜のはがれ等の変状が生じやすい箇所である。なお、ハンガークランプからやや離れた箇所やロープ中央付近でも断面減少が大きな箇所があるが、いずれも断面減少率は1.5%程度であり、耐荷性能に大きく影響を及ぼすような腐食ではない。図-6に(本州・海側)ロープのH14とH23の調査結果を重ねて示す。結果は概ね一致しており、H14調査で腐食が大きかった箇所と比較すると、0.3~0.6%程度の断面減少率の増加となっているが、著しい腐食の進行はなく、また、新たな箇所での腐食の発生がないことを確認した。

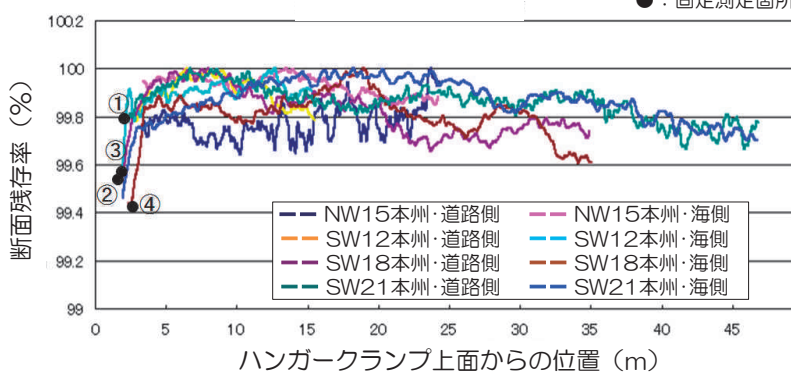
図-7 連続測定結果 (H23、大島大橋)

H23 の連続測定結果を図-7 に示す。SW12 本州・海側、SW18 本州・海側及び道路側、SW21 本州・海側の 4 本でハンガー クランプ直下に断面減少率 0.5%程度の軽 微な腐食が見られる。H23 の調査結果と H18 の比較を図-8 に示す。結果はほぼ同 様であり、腐食の進行及び新たな腐食の 発生はないことを確認した。

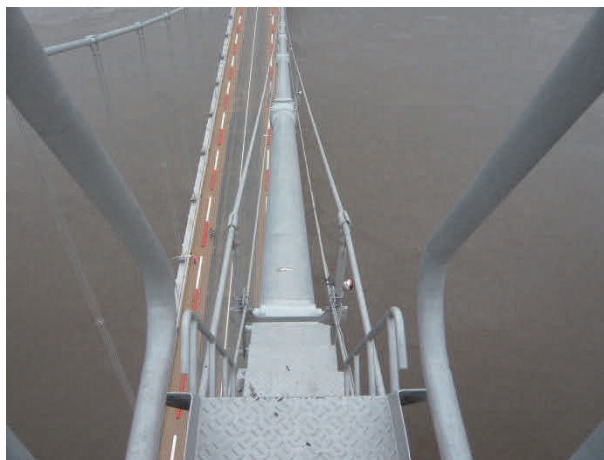
写真-6 主ケーブル
Photo 6 Main Cable

外面の塗装はおおむね良好であり、塗膜の割れなどはそれほど確認されないが、今後、ケーブル送気システムの導入が行われるようであれば、これに合わせたケーブルの再塗装なども検討が必要となる。また、ケーブルバンド部のシール材については劣化による割れが散見されるので早い時期での補修が必要な状況と思える。塔頂から中央径間側を見た主ケーブルを写真-6に示す。

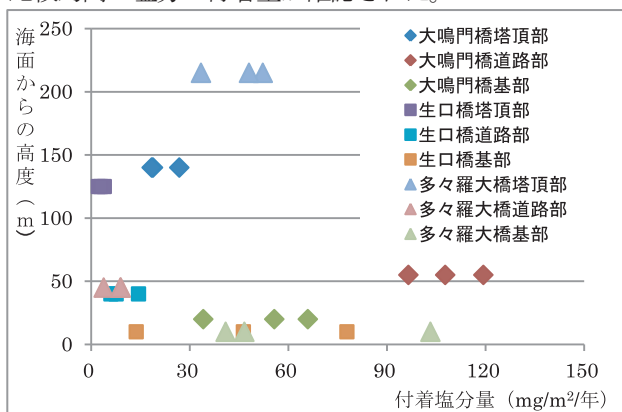
図-1 海面からの高度と付着塩分量

平成23年度に、大鳴門橋、生口橋及び多々羅大橋の各主塔について、電導度式表面塩分計により1年間での内部の付着塩分量を計測した。その結果図-1に示すように比較的高い塩分の付着量が確認された。

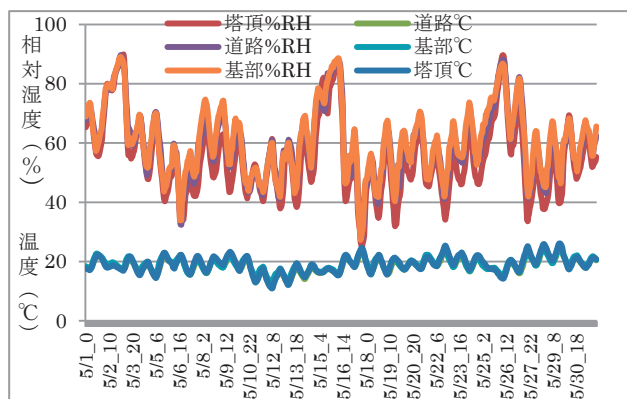
図-2 多々羅大橋主塔内温湿度

閉塞による影響の検証に先立ち、主塔内部の位置（高度）による環境（温度、相対湿度）の有意差について確認を行った。多々羅大橋2Pでの上部水平材、道路階水平

材、基部における平成24年5月1日から31日までの1時間毎の温度及び相対湿度を図-2に示す。

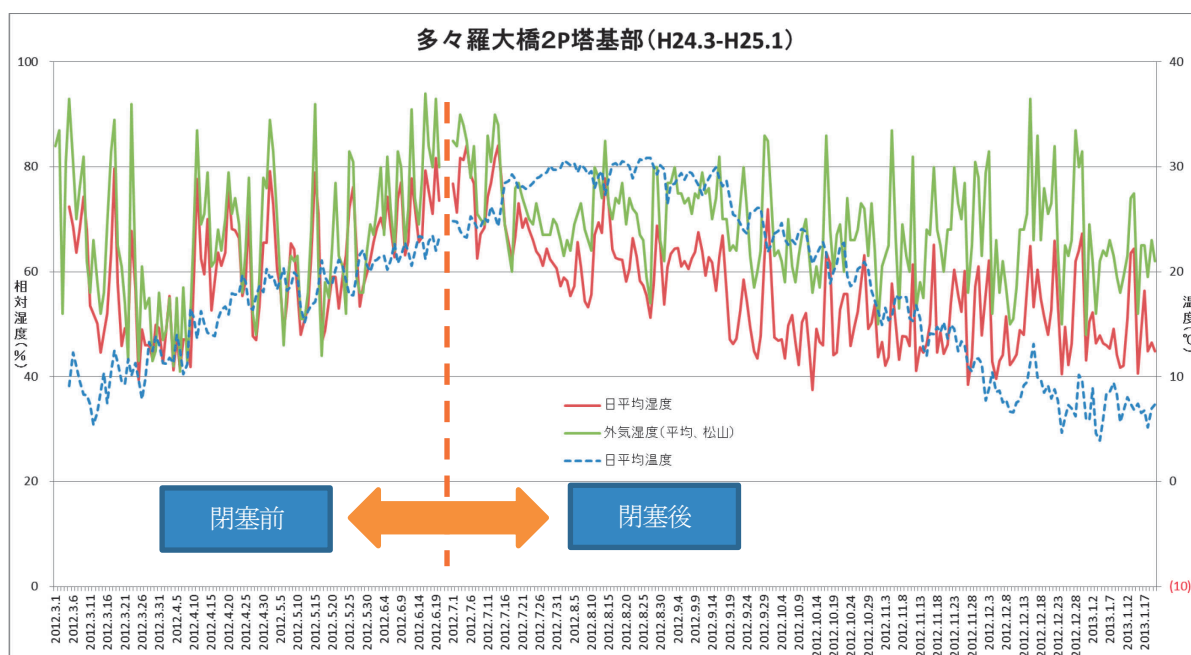
図-3 閉塞前後における相対湿度（多々羅大橋）

主塔内の相対湿度は年間を通じて40%から80%超で推移し、飛来・付着塩分量も多いことから、その腐食環境は比較的厳しい状況下にあることが判明した。一方で、本四連絡橋の主塔内部は適切な塗装が施してあるため、周辺環境も厳しく供用後30年近く経過している大鳴門橋主塔内部の塗装においても発せい等の変状は顕在化していない。このことから、除湿装置などの設置までは直ちに必要ではないものの、開口部の閉塞等により塩分や水蒸気量の侵入を低減し、主塔内の腐食環境を緩和することが超長期の防食上望ましいと考えられる。

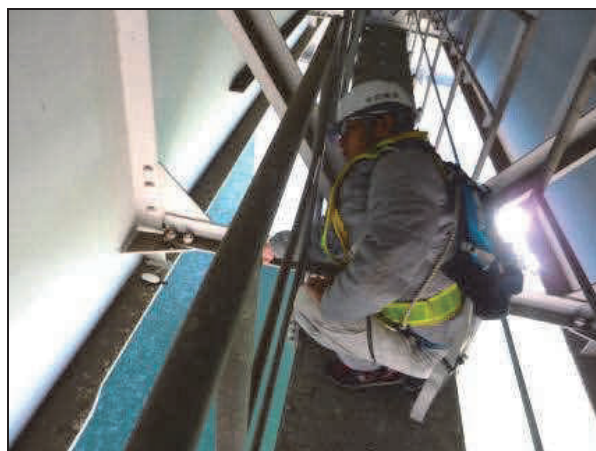
写真-1 疲労点検状況

疲労に特化した点検を行う場合の課題の抽出と作業量の把握、及び図面で把握できない疲労に弱点となるディテールの確認を目的として、2橋の陸上部道路橋の点検を試行した。

箇所は、かなり限定的であった。また、部材上面は、ハトのフンやじんあいにより清掃が必要で、かつガセット溶接ビードの裏面は、鏡を使用しないと確認できないなど、点検効率が悪いことも認識できた。この結果、疲労点検の実施においては、塗膜割れ、さび汁の確認などによる疲労可能性スクリーニングとスクリーニング箇所を非破壊検査等により亀裂を確認する詳細な点検に分けて行うことが効率的であると思われる。

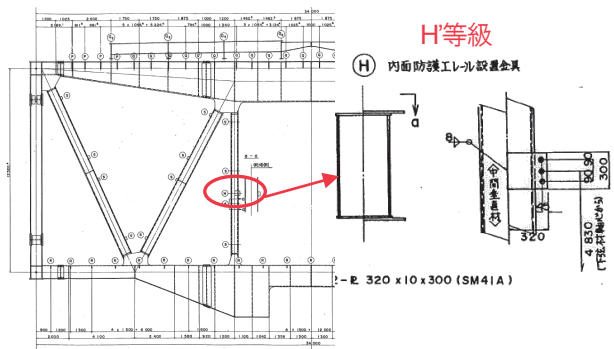
図-2 疲労の弱点部の例

社員は、疲労に対する取組経験がほとんど無く、疲労に対する知識が不足しているという認識のもと、スキルアップを目的として完成図から疲労の弱点部を抽出する作業を行った。構造図を確認し、応力方向や溶接記号か

ら、継手の疲労強度等級を判断し、F等級程度以下を目安としてマーキングしていった。図-2にその一例を示す。
