# 本四技報

Vol.40 No.125 2015.9

本州四国連絡高速道路株式会社編集

# 本四技報 第125号 目次

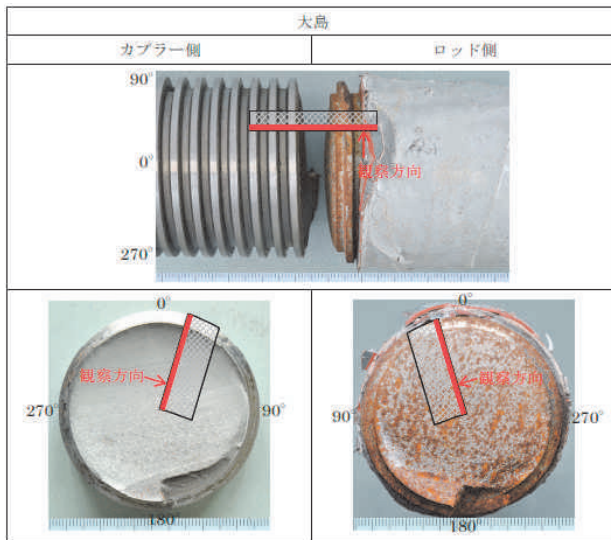
写真-6 断面観察位置  
Photo.6 Locations of Observation

この他、ビッカース硬さ、ロッドねじ部の浸透探傷試験、磁粉探傷試験を実施したが、いずれも異常は確認されなかった。

これらの結果より、推定される破壊に至る経緯は、ねじ底のコーナー部を起点として繰り返し応力による亀裂が徐々に進展し、減少した断面が引張力に耐えられなくなり、最終的に破断したと考えられる。

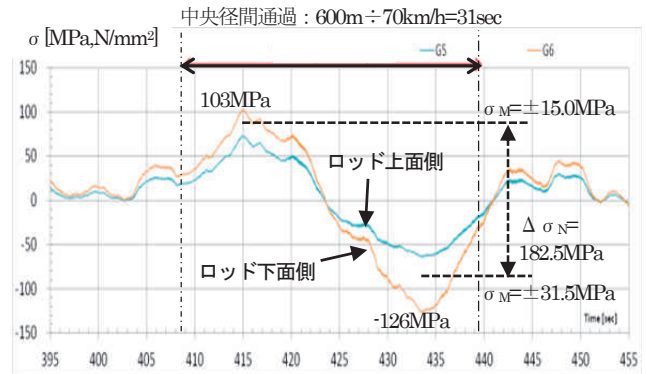
図-3 予備調査時の応力波形（タンクローリー車）  
Fig.3 Stress by Heavy Vehicle

- ① 車両が中央径間に入ってから応力が変動し、今治側の1/4支間付近で引張側のピークを迎え、中央で0となり、中央を過ぎると圧縮側の応力へと変動する。
- ② 車両の通行による変動応力がロッド中央部下面で100N/mm<sup>2</sup>を超えるものを、40分間で12回計測した。
- ③ 破断した下り線側ロッドでは、応力ピークを迎える

1/4支間付近において、車線のシフトにより破断した下り線側に近い側を車両が通行することになり、より高い応力範囲となっている可能性が考えられる。

上記より、自動車による活荷重の影響での疲労破壊の可能性が考えられる事から、詳細調査計画として、72時間連続計測及び荷重車による応力頻度計測の実施等を立案した。

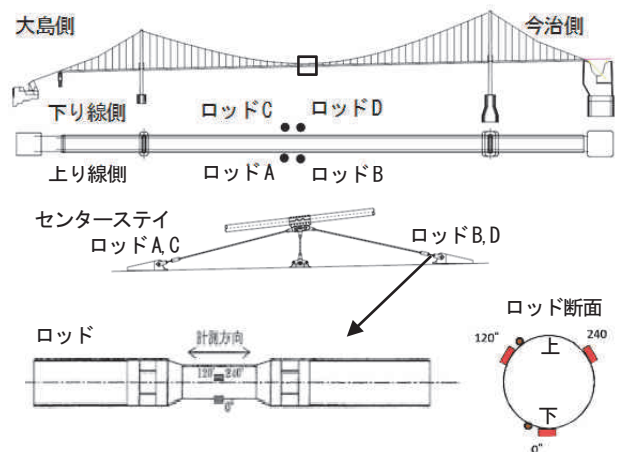
図-4 ひずみゲージ貼付け位置図  
Fig.4 Locations of Strain Gauges

計測箇所は、第一大橋センターステイロッド4本及び第二大橋センターステイロッド2本とした。ゲージ張付け位置は、破断箇所であるねじ部に直接ゲージを貼付けることはできないため、復旧後のロッド中央部の3箇所（0°（下面）、120°、240°）の橋軸方向にひずみゲージを設置した。荷重計測ひずみゲージ貼付け位置を図-4に示す。

表-2に各ロッドにおける最大、最小ひずみを示す。最大、最小ひずみの発生は破断が確認されたロッドD（下り線今治側）の0°（ロッド下端部）において発生しており、他の計測部位との差が大きいことから、曲げ成分による影響が考えられる。

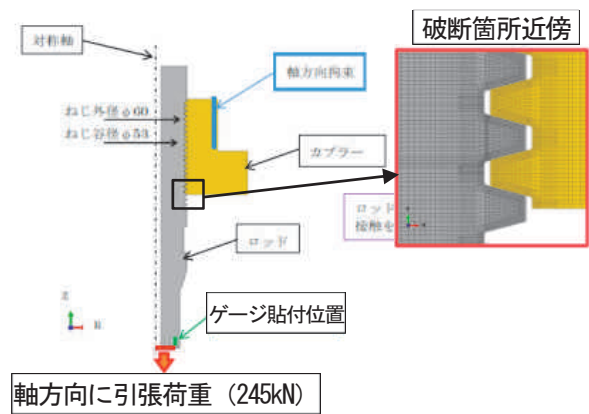
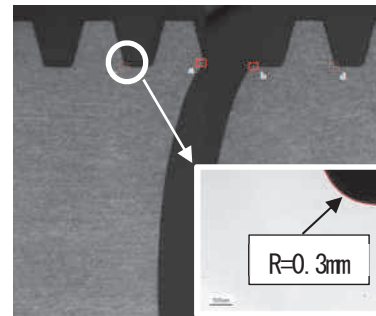
図-5 解析モデル図

モデル化にあたって、破断ロッドの状況を再現するため、実構造と同様にカプラーからの残りねじ山数を3山とし、亀裂発生部位であるねじ底R部の半径は、破断したロッドの断面マクロ写真から計測した0.3mmとした。

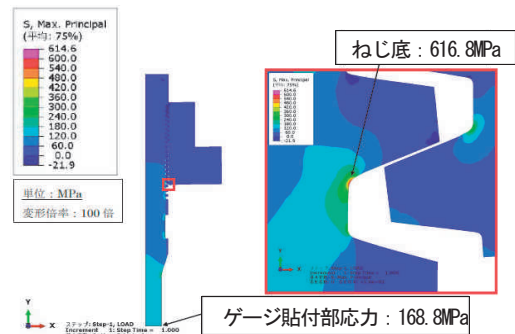
図-6 解析結果

上記モデルに軸方向引張荷重（導入張力245kN）を載荷した場合の最大主応力コンターを図-6に示す。疲労亀裂の起点部と推測される、カプラー1列目のねじ底R部で応力集中が発生していることを確認した。

このねじ底応力とゲージ貼付部応力との比を計算した結果、616.8MPa/168.8MPaより応力換算係数は3.65とした。

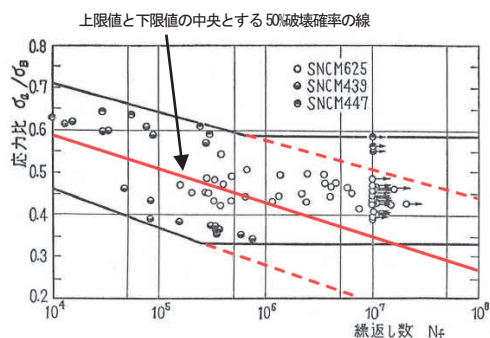
図-7 SN 線図 (SNCM625)

なお、頻度分析にはレインフロー法を用い、SN線図は文献3)に示されるSNCM625のSN線図（図-7）を用い、修正マイナー則に従うものとした。

また、今回用いたSN線図の応力範囲は、引張強さ比となっているため、破断したロッドのミルシートより引張強さ（ $\sigma_b$ ）=1000MPaとして応力範囲に換算した。

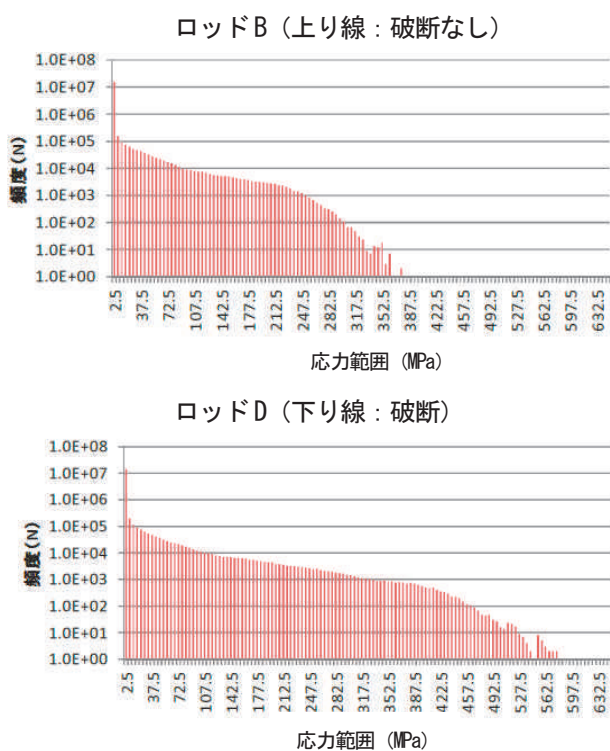
図-8 頻度分析結果 (ロッドB, D)

破断したロッドD (下り線終点側) と損傷の無かったロッドB (上り線終点側) の応力換算係数を乗じて算出したねじ底R部における応力範囲の頻度分析結果を図-8に示す。

全体的な頻度の形状はほぼ同様であるが、破断したロッドDではロッドBと比較して高応力側に分布が広がっており、累積損傷度が高い結果となった。

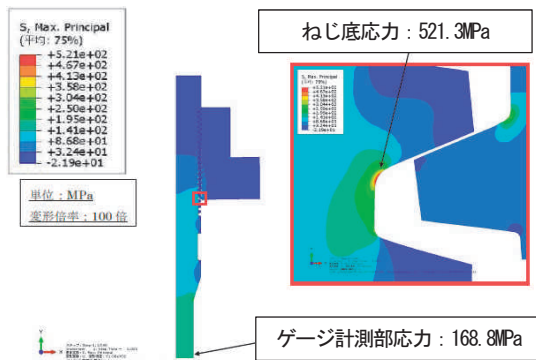
図-9 FEM 解析最大主応力コンター (R=0.5)  
Fig.9 FEM Analysis Result (R=0.5)

FEM解析は、前述の応力換算係数算出に用いたFEM解析のモデルのねじ底Rを0.5mm、0.7mmとした2ケースについて行った。最大主応力コンターを図-9、10に示す。

応力換算係数は、3.65 (R=0.3) から3.09 (R=0.5)、2.75 (R=0.7) に低減されており、この結果を用いて、破断寿命予測において最も寿命の短いロッドDについて破断寿命の予測を行った。

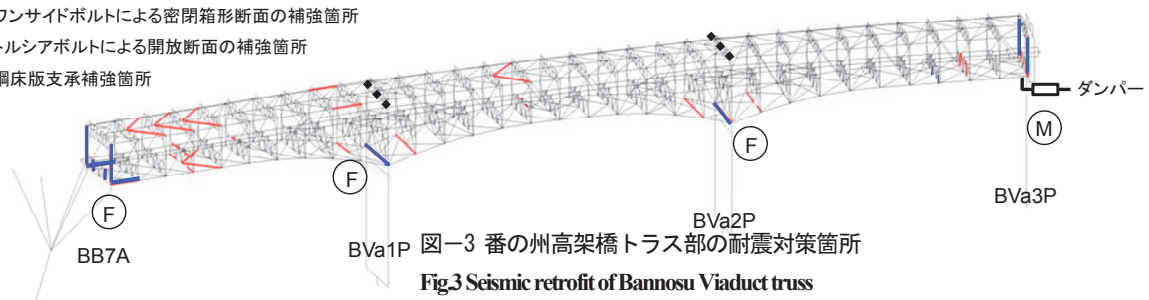
図-3 番の州高架橋トラス部の耐震対策箇所

現況照査では、支点付近のトラス部材、鋼床版支承部に損傷が多く発生した。損傷するトラス部材のうち、横トラス部材の一部は、鉄道営業線の架線が取り付けられており補強が出来ない。このため、全体系の対策により補強対象部材を解消することを目指した。トラス支承反力の大きさが、ジャッキアップによる支承交換が可能な範囲であることから、免震沓への交換により免震化を図る設計を進めている。本対策は、鉄道橋では、国内外でも例がなく、免震後の列車走行性、レールの橋軸方向変位の拘束の影響、ジャッキアップの方法など検討が多岐にわたるが、平成27年度末の工事発注を目指し、設計中である。

現況照査の結果、損傷が図-3に示すBB7A側の径間及び中間脚周辺に集中した。耐震対策を各種検討した結果、可動支承位置であるBVa3Pにダンパーを設置すれば、橋軸方向の応答において、トラス上弦材、鋼床版支承の応答低減に効果があることが分かった。これにより、図-3に示す箇所について、断面パラメータ改善などの補強を行うこととし、上述の与島橋3径間部と合わせて工事発注された。

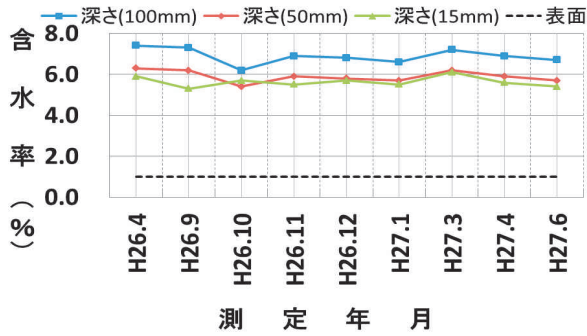
図-2 計測結果 (仕様 D)

撥水系塗膜である仕様Dは、無対策と同じ傾向を示し、内部含水率に経時変化は無く、一定の値となった（図-2）。

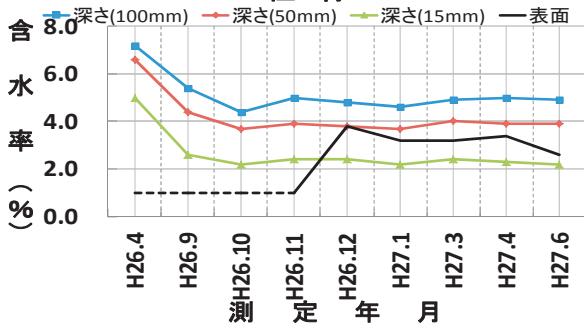
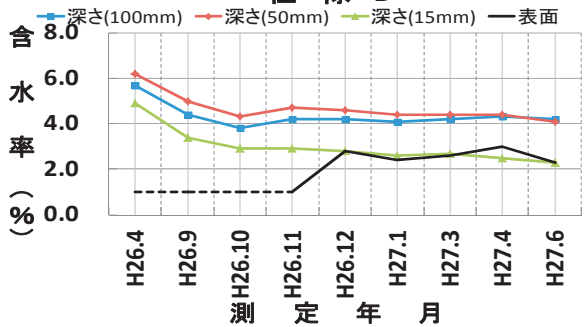
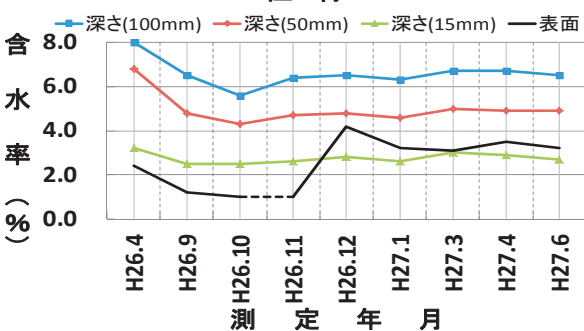
図-3 計測結果 (仕様 A~C)

この結果より含浸材は、わずかながら内部水分を発散させる性能を有していると考えられる。

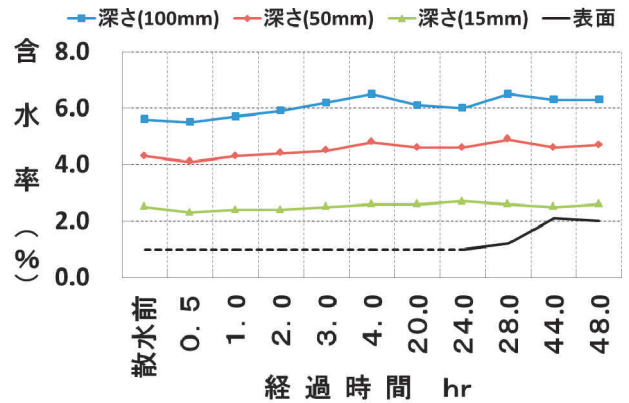
図-4 計測結果 (48時間計測)

また温度補正に伴う誤差のほかにも、計測点が異なる場合には、センサー間の骨材分布に差が生じ、粗骨材が多くなった場合、測定値に影響が出ることも考えられる。

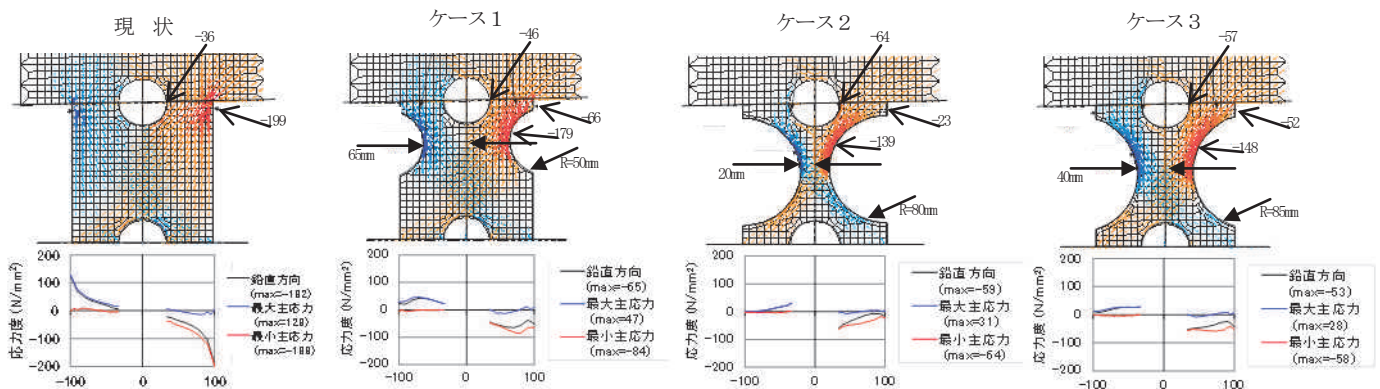
図-2 主応力ベクトル図と垂直補剛材上縁部の応力分布

解析は、切欠きによる垂直補剛材上縁部の応力低減効果及び切欠きR部への影響に着目した。
