# 本四技報

Vol.41 No.128 2017.3

本州四国連絡高速道路株式会社編集

# 鋼床版Uリブとデッキ間のビード貫通亀裂に対する TRSを用いた下面補修法の開発

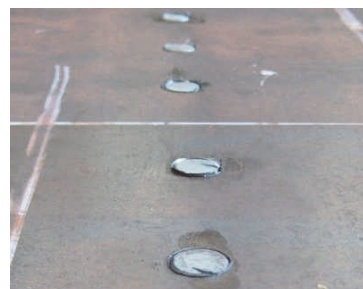
写真-1 TRS 施工後のデッキ上面  
Photo 1 Upper side of the deck after repair

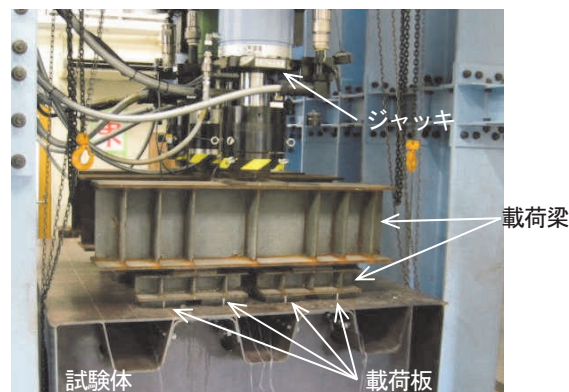
荷重位置は、ビード亀裂が生じやすいデッキとUリブの溶接ビード直上とする直上荷重ケースと、デッキ亀裂が生じやすい溶接ビードを跨ぐ挟み込み荷重ケースを行った。写真-2に疲労試験状況、図-4に荷重パターンを示す。

写真-2 疲労試験の状況  
Photo 2 Fatigue test

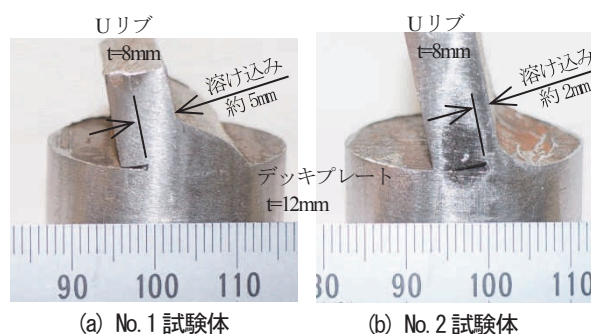
試験は、ビード貫通亀裂を再現し亀裂発生後に当て板を実施する事後保全ケースと、荷重前の亀裂がない状態から当て板を行う予防保全ケースを予定していた。また、予防保全ケースでは、溶接を残したまま当て板するケースと、亀裂の起点となるルート部を無くすため溶接を切削し当て板を施工するケースを予定していた。しかしながら、No.1試験体を製作後にデッキとUリブの溶接部の溶け込み量を確認したところ、0mmの目標に対し4mmを超える溶け込みが確認された（写真-3(a)）。そのため、ビード貫通亀裂の再現が困難と推察されたため、試験体を再製作することとし、No.1試験体では荷重前に溶接ビードを切削し、その後に当て板を施工する予防保全ケースの試験を行った。

写真-3 溶接溶け込み確認状況  
Photo 3 Confirmation of fusion depth

本試験体のデッキとUリブの溶接部の溶け込み量は0mmの目標に対し2mm以下である(写真-3(b))ことから、ビード貫通亀裂の再現が可能であり、試験をする上で問題ないと判断し試験を行った。载荷試験と当て板等の試験の流れを図-7に、载荷パターンと载荷位置を図-8に示す。

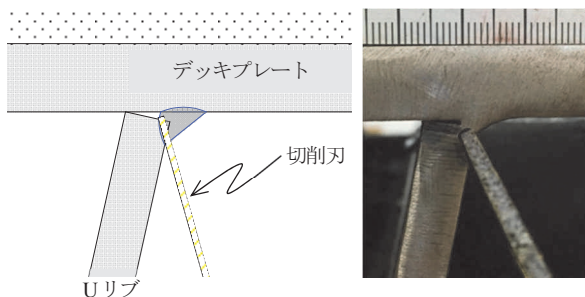
Fig.5 Bead cut

切削範囲は、荷重板の範囲+10mmとし、デッキまで削り込まないように注意しながら支間部はディスクグラインダー、横リブ交差部はバークグラインダーにより施工した。支間部の切削イメージと状況を図-5に示す。

図-5 溶接ビード切削

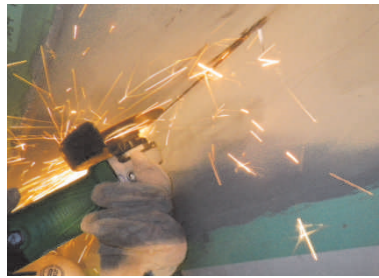
写真-5 溶接切削  
Photo 5 Bead cut

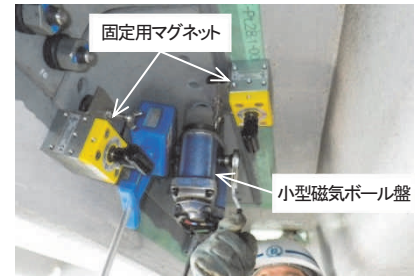
写真-6 ボルト孔の削孔  
Photo 6 Perforation of bolt hole

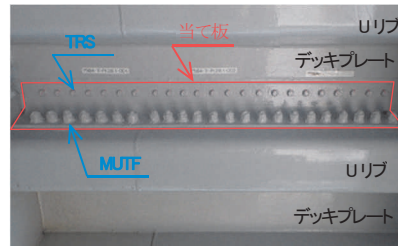
写真-8 施工完了  
Photo 8 Application completed

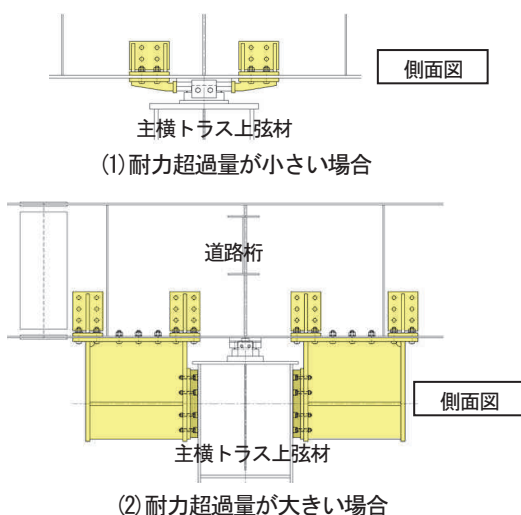
橋軸方向の補強構造部を図－12に示す。耐力超過量大きい場合は、道路桁からのブラケットにより主横トラス上弦材に反力を取る構造とした。橋軸直角方向の補強構造を図－13に示すが、補強の考え方は基本的に橋軸方向と同様であるが、構造形式は耐力超過量の大小に係わらず、下沓突起部に接する構造物を主横トラス上弦材上に設置する構造とした。

図-12 補強構造図 (橋軸方向)

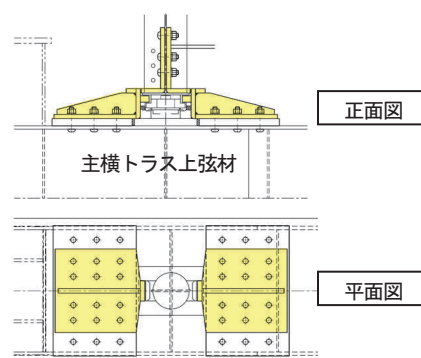
図-13 補強構造図 (橋軸直角方向)

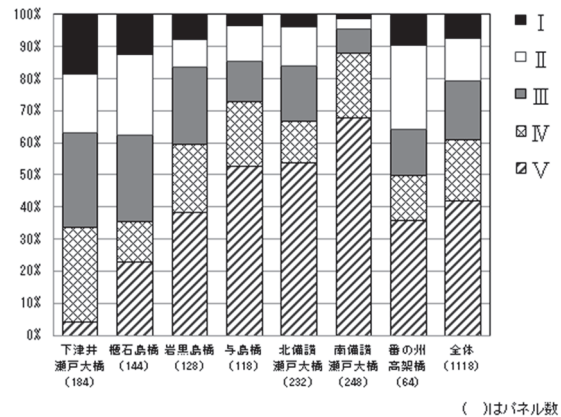
図-2 劣化度評価結果(平成20年度)  
Fig.2 Deterioration Grading Result in 2008

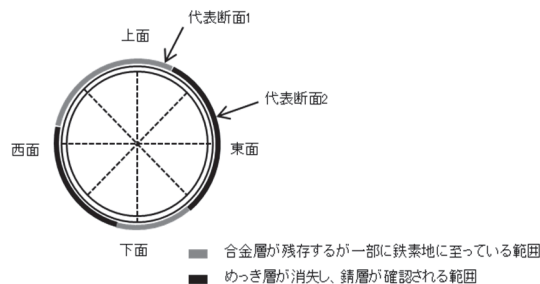
写真-4 断面確認位置(劣化度V手摺)  
Photo 4 Re-evaluated Hand Rail (Grade V)

図-5 断面観察結果(試験体No. 2)  
Fig.5 Re-evaluated Result

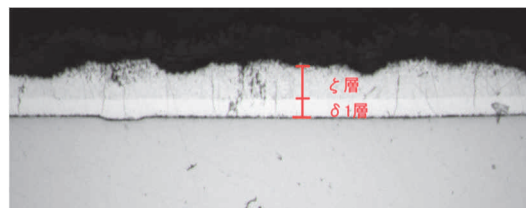
写真-5 代表断面 1(200 倍画像)  
Photo 5 Microscopic Image (Section 1)

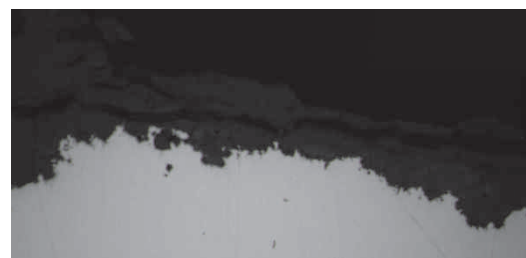
写真-6 代表断面 2(200 倍画像)  
Photo 6 Microscopic Image (Section 2)

このように、一断面で見た場合であっても一律の劣化状況を示すわけではなく、目視に基づく評価で劣化度Vと判断した管理路は、鉄素地が露出した部分を多く含んでいる結果となった。

当初の補修区分では、手摺と主桁を一時撤去が困難な部材として塗装による補修としていたが、手摺は劣化度Vの割合が高く、前述のように、鉄素地が露出した部分を多く含んでいることが判明した。また、今後更に合金層の消失、鉄素地の露出が進行すると想定されたことから、再めっきによる補修が望ましいと考えられた。

このことから、平成 28 年度より補修実施予定であった南備讃瀬戸大橋では、平成 20 年度の判定で劣化度Vが 68%と高い割合を占めており、その後、劣化度が進展していることが考えられたことから、手摺部の補修を再塗装から再めっきに変更した。

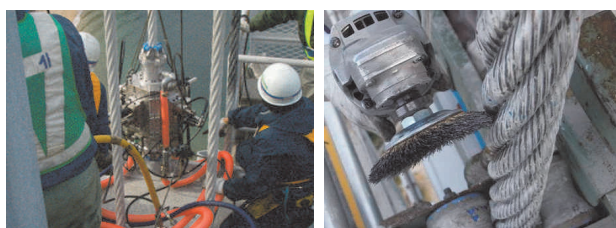
そのため、外層ストランド谷部においても劣化した旧塗膜が確実に除去できる工法として平成15年度に超高圧水素地調整機(写真－1)を用いた現場試験を実施し、その施工仕様が確立されている<sup>2)</sup>。しかし、高コストであることや素地調整後の塗装までのインターバル等施工上の問題点が多かったため採用するには至らなかった。

このため素地調整は、本格的に塗替え塗装に着手した平成19年度から、ディスクサンダー等電力工具を使用した従来の人力工法で実施することとした(写真－1)。しかし、従来の工法の施工能力は3種ケレンということもあり20～30m/人日程度しかできず作業効率や作業環境が悪く、作業効率等の向上性確保の観点から機械化素地

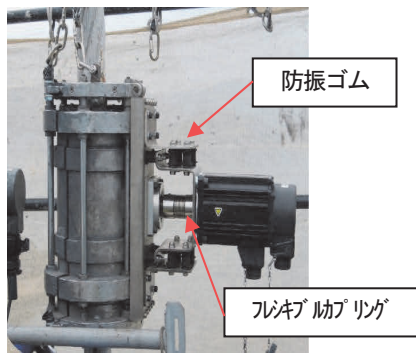
写真-3 改造した機械化素地調整装置  
Photo 3 Improved surface treatment machine

平成25年頃から素地調整作業中に、本装置の異常停止が頻発した。この原因は、本装置モータの許容耐振能力を超えて装置本体に振動が発生していたことで装置が停止していたものであった。

平成27年度に対処方法として、フレキシブルカップリング（本装置本体のたわみ吸収）と防振ゴムの取り付けにより振動を抑える改造（写真-3）の試験を実施し、平成28年度から新装置により施工を実施中である。これにより作業中の異常停止不具合はかなり改善されており、今後実施する他橋に展開されると期待する。

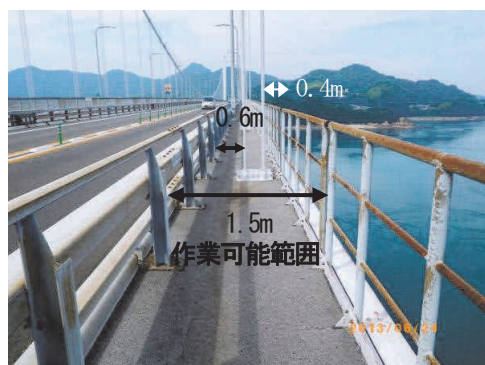
写真-7 供用側作業可能範囲

- ・桁断面は4車線であるが、片側1車線の対面通行で供用しており、供用側（下り線側）ハンガーロープ塗替え時は、ほぼ直下を車両が通行する（図-8）。
- ・供用側の自動車防護柵と端部防護柵とのスペースが1.5mと狭隘（道路側ハンガーと防護柵間0.6m）（写真-7）。
- ・海側ハンガーロープと端部防護柵とのスペースが約0.4mと狭隘

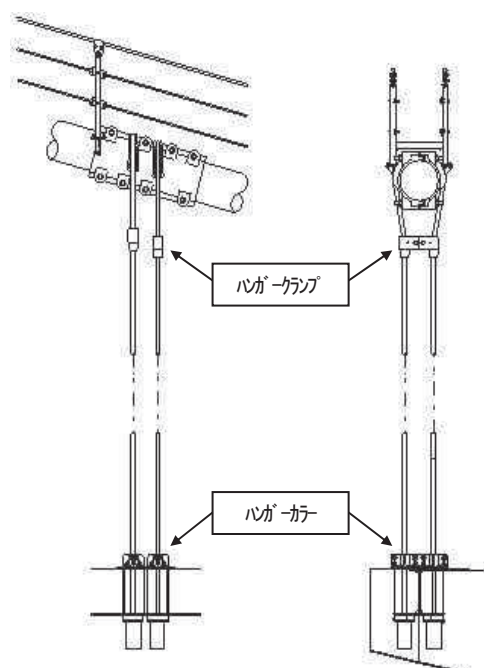
図-9 ハンガーランプとハンガーカラー

ハンガーランプは、建設時に補剛桁のハンガー定着の作業性に配慮し、桁定着部でハンガーロープを鉛直にし、長さや間隔を保持するための治具である。部材に塗膜の劣化及びさびが見られたため、今後の維持管理性を考慮し撤去の可能性を検討した結果、折れ角の変化により付加される水平力に対して、ハンガーロープ及びハンガーカラーへの影響は無いことが確認されたため、撤去をすることとした (図-9)。

ハンガーランプ撤去後にはハンガーロープが広がり、鞍掛部に空隙ができることから、ケーブル送気用乾燥空気の漏洩が無いかを確認しシール材を充てんした。

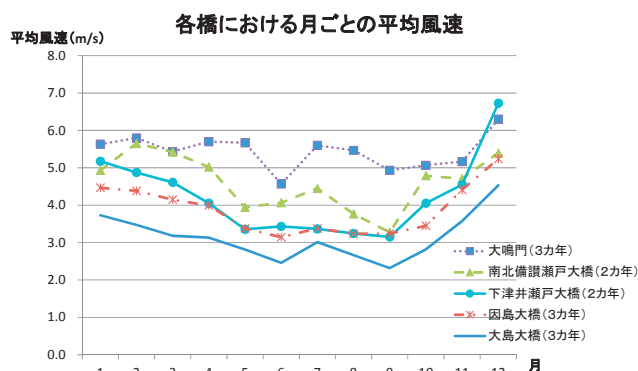
図-11 各橋における月ごとの平均風速  
Fig.11 Monthly mean wind speed at each bridge

図-11に因島大橋の他、大島大橋、瀬戸大橋、大鳴門橋の平均風速について整理した。これによると因島大橋は、本州四国連絡橋の中でも最も風の穏やかなエリアにあることが分かる。瀬戸大橋や大鳴門橋で浸せき塗装を実施する場合は、稼働率が大幅に低下することが懸念されたため、風速による中止基準を7m/sから10m/s程度に向上させる改善が必要となった。このため平成28年度に中塗塗料の改良検討を実施し、平成29年度に現地施工でその効果を検証する予定である。

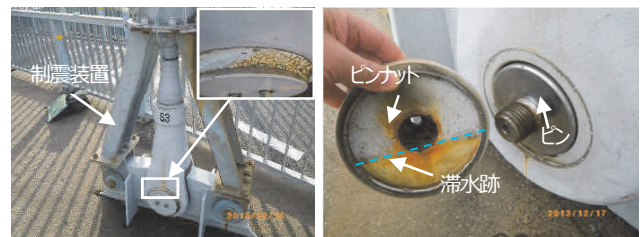
写真-5 ピン定着部変状

ソケットとピンカバー及びソケットとピンプレートとの隙間には、内部への水の浸入を防ぐ目的でシールを施工しており、下面側には水抜きのための開口部を設けている。なお、シール施工はハンガーロープ架設後にまとめて実施したため、建設時に最大で約19ヶ月の間、シール未施工期間があったことがわかっている。

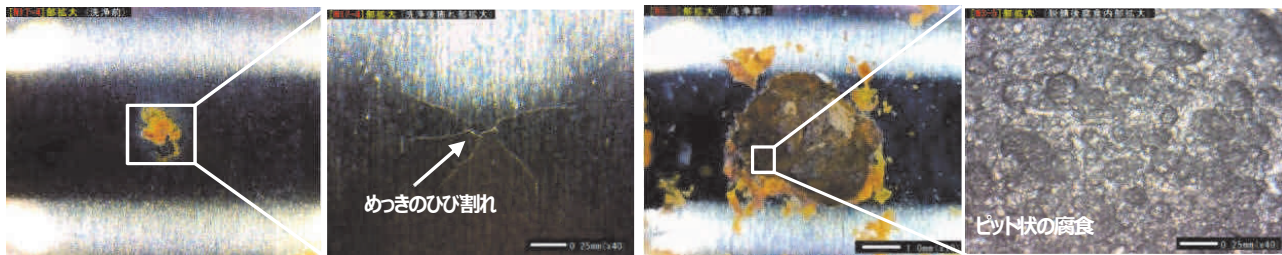
写真-9 顕微鏡画像

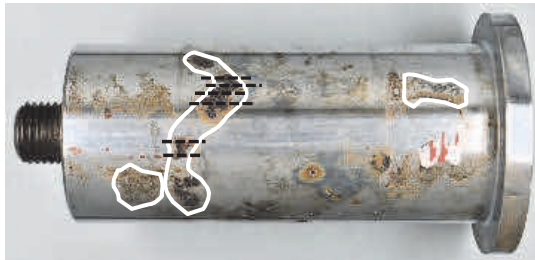
写真-10 調査位置（腐食深さ、成分分析）

腐食の激しかった N17 のピンを対象にシリコン印象材を用いて腐食部のレプリカを作成し、デジタル顕微鏡により腐食深さの測定を行った。写真-10 に示す 6 箇所での破線の位置で調査を実施した。腐食深さは 0.40～0.64mm であり、腐食は軽微であった（写真-11）。

ピンの断面欠損は最大0.6mmと軽微であり、また、ソケット及びピンプレートの変状についても支圧面における腐食は確認されていないため、緊急性はなく、また、大規模な補修（ピン交換等）も不要と考えられる。しかし、前章に記したとおり、今後もさびの発生及び腐食が進展する恐れがあることから、補修が必要と判断した。補修方針の決定に当たっては、腐食因子（ピン孔内に溜まった塩化物及び水分等）の除去または腐食因子（水分の供給）の遮断が考えられる。しかし、腐食因子の除去については、全てのピンを抜き取り、清掃することになり、極めて困難である。そのため、劣化したシールの再
