# 本四技報

Vol.43 No.131 2018.9

本州四国連絡高速道路株式会社編集

# 本四技報 第 131 号 目次

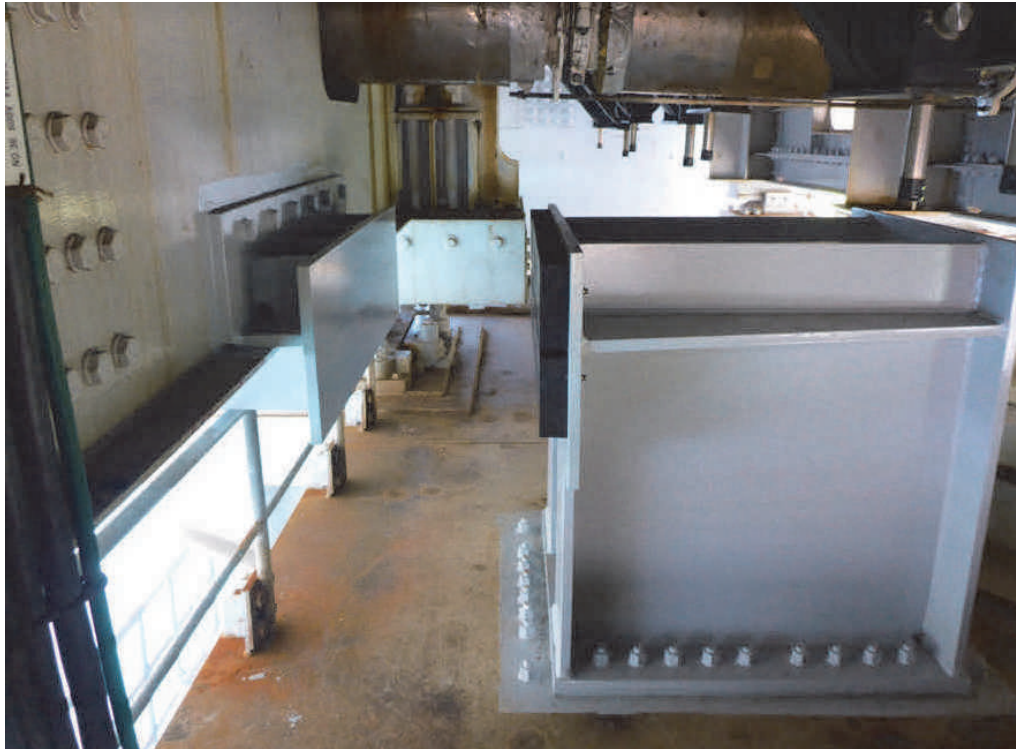
写真－1 衝突対策構造（5P, 6P）

Photo 1 Structure to prevent girder from colliding (5P, 6P)

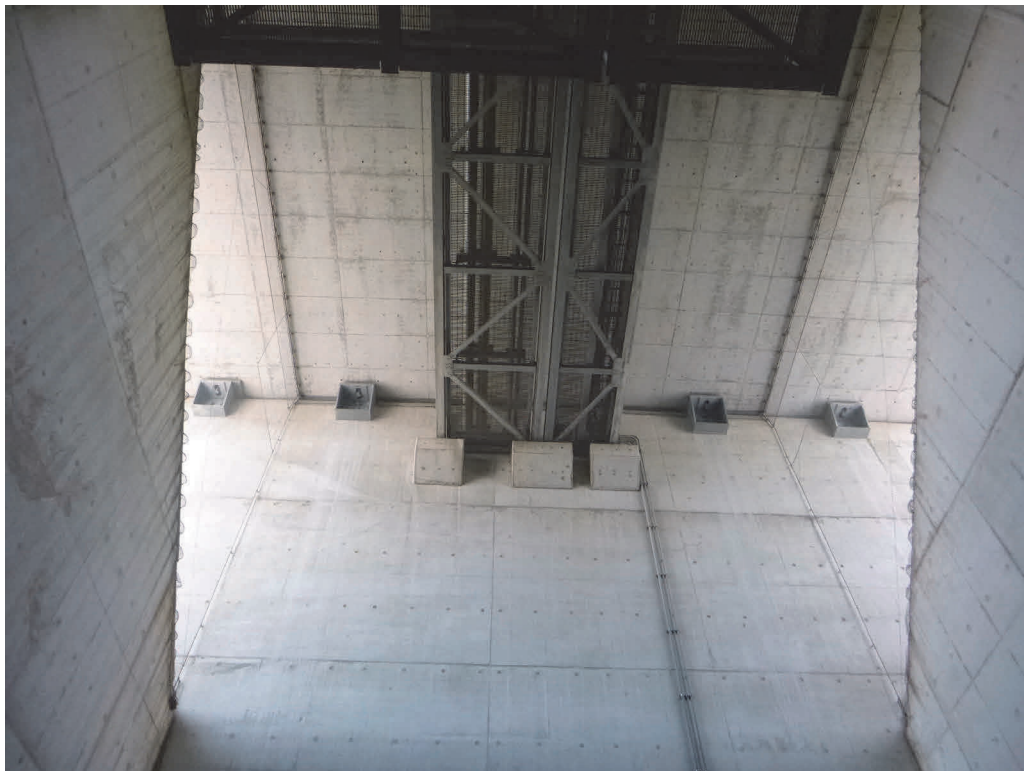
写真－2 支承補完構造（4A 上屋）

Photo 2 Reinforcement of existing bearings (4A)

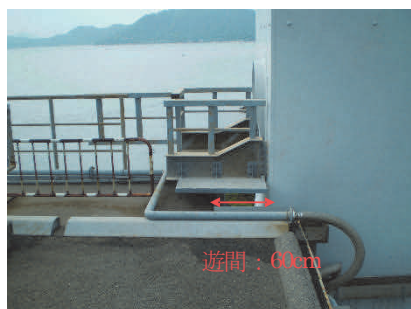
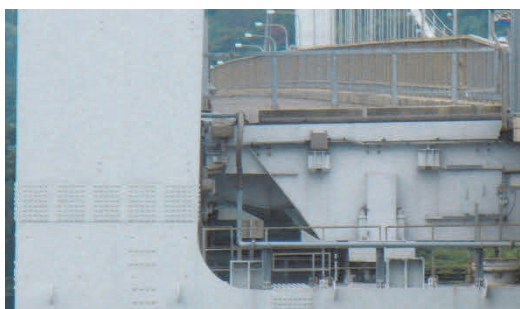
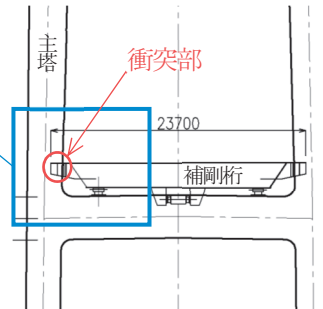
図-7 主塔と補剛桁の衝突部

Fig.7 Collision of main-tower and stiffener girder

図－12に上記解析結果から得られた衝突力による衝突部位付近の損傷状態（von-Mises相当応力及び変形図）を示す。補剛桁の床版は局部的に2mm程度変形し、 $8\delta_y$ のひずみが発生したが、主塔は弾性範囲内（ $0.42\delta_y$ ）であった。また、主塔の塔柱に発生するひずみは、上述の衝突力によるひずみ（ $0.42\delta_y$ ）と地震時の柱部材のとしての変形によるひずみ（ $0.31\delta_y$ ）を合算しても弾性範囲内であった。

衝突影響検討の結果、補剛桁に局所的な損傷が発生するものの、橋梁全体系に影響を与える主塔の塔柱衝突部及び塔基部への影響は小さいことが判明した。しかしながら、本橋において地震時には主塔と補剛桁の衝突が先行する挙動であり、前述のとおり主塔は吊橋を構成する重要な構造要素である。また、主塔の塔柱は大きな軸力が作用しており、損傷時の修復が困難であるとともに、

大島大橋の耐震照査により、吊橋部ではセンタースティの破断及び主塔と補剛桁の衝突が確認されたが、センタースティでは破断を許容する設計がなされていることから無対策とし、主塔と補剛桁の衝突は前章において検討したブラケット構造による緩衝力低減構造を設置することとした。側径間部では一部支承で耐力超過及び一部下部工のせん断破壊が確認されたため、それぞれに対し縦型緩衝ピンやRC突起による支承補完構造、炭素繊維シートによる橋脚せん断補強、及び落橋防止システムの設置を行うこととした。アンカレイジ上屋部では、支承の耐力超過に対応する支承補完構造、及び落橋防止システムを設置することとした。それぞれの補強構造は、施工性及び経済性から選定した。補強構造の詳細は、次章の施工とあわせ述べるものとする。

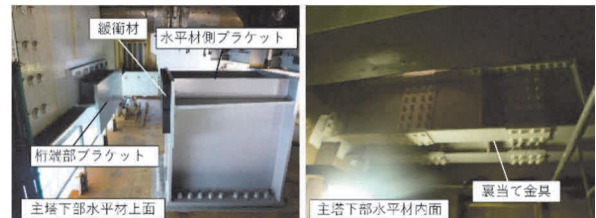
写真-1 衝突対策構造設置状況

Photo 1 Installation of structure to prevent girder from colliding

写真-1に主塔と補剛桁の衝突対策構造を示す。衝突対策構造は、主塔下部水平材上面及び補剛桁の桁端部へブラケットを設置し、衝突面にハードニング型の緩衝ゴム(クロロブレン系、ゴム厚=100mm)を設置することとした。また、主塔下部水平材上面に設置する裏当て金具は、3分割し主塔マンホールから搬入し設置した。

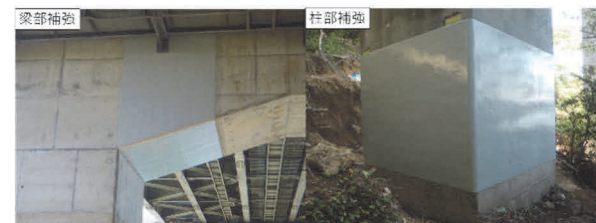
写真-2 炭素繊維シート補強

Photo 2 Fiber sheet jacketing

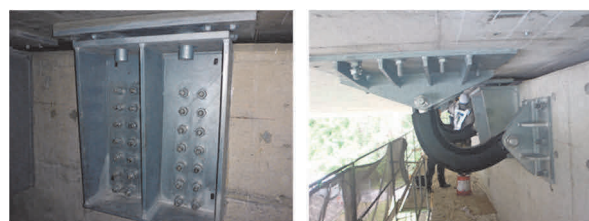
(a) 支承補完構造 (b) 落橋防止構造  
写真-5 アンカレイジ上屋補強部材設置状況

Photo 5 Installation of reinforcement member in anchorage

写真-5に支承補完構造、落橋防止構造をそれぞれ示す。支承補完構造及び落橋防止構造は、RC上部工下面及び下部工側面に鋼製ブラケットをあと施工アンカーで設置し、それぞれピン構造及びブロック型ゴム被覆チェーン構造により連結することとした。しかしながら側径間部の4Aと同様に7A-B通り（図-13参照）では、あと施工アンカーの削孔において多くの鉄筋が干渉したため、構造変更を行うこととした。内容は後述する。

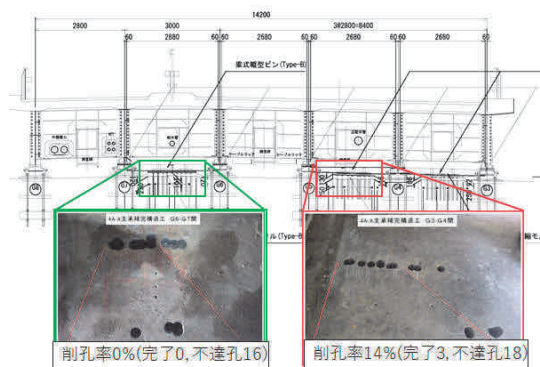
支承補完構造の下部工側のあと施工アンカー削孔では、沓座補強配筋が150mm間隔で格子状に多段配置されていることから、D41（削孔径 $\phi 51\text{mm}$ ）の施工の難易度が高いことが予想されたため、試験削孔（図-15）を実施した。その結果、鉄筋探査が不可能な下段の沓座補強筋などにより不達孔が多数（試験削孔数37の内、不達孔34）が確認されたため、沓座部分へのあと施工アンカーが必要な構造から支承前面側で施工可能な構造へ変更することとした。また、構造変更は、前面側に設置予定であった落橋防止構造と合わせ検討を行った。

図-15 試験削孔結果

Fig.15 Result of test anchor hole drilling

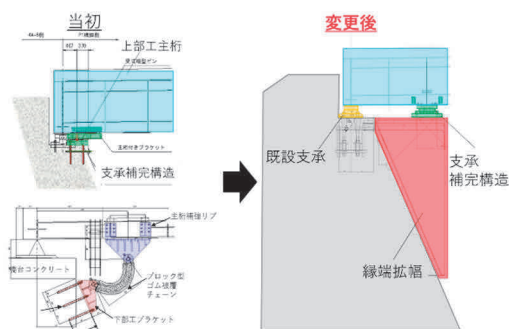
図-16 4A 側径間変更補強

Fig.16 Change Structure 4A seismic Retrofit

図-16に変更前後の構造を示す。落橋防止構造は、文献8)を参考に必要桁かかり長の1.5倍を確保することとし、縁端拡幅を行うことでその機能を確保することとし、変位制限構造は拡幅した縁端部に鋼製ストッパー型の支承補完構造を設置することとした。

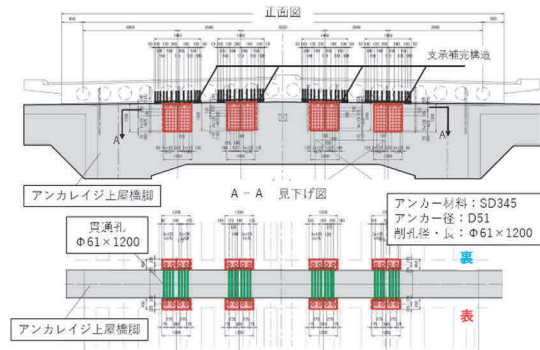
アンカレイジ上屋道路桁7A-B通りの支承補完構造は、縦型緩衝ピンを橋脚の起点側と終点側に配置する計画としていた。下部工側の鋼製ブラケットは、図-17に示すとおり橋脚天端部の躯体をあと施工アンカーで削孔し、1組のブラケットあたりD51（削孔径 $\phi 61\text{mm}$ ） $\times 64$ 本で設計していた。ブラケットのあと施工アンカーは、貫通削

孔であり難易度が高いことが予想されるため、まずは小口径削孔で試験削孔を実施したものの、不達孔が多数発生（不達孔率70%）した。よって貫通孔によるあと施工アンカーの施工は不可能と判断し構造を変更することとした。

図-17 当初構造 (7A-B)

Fig.17 Initial structure (7A-B)

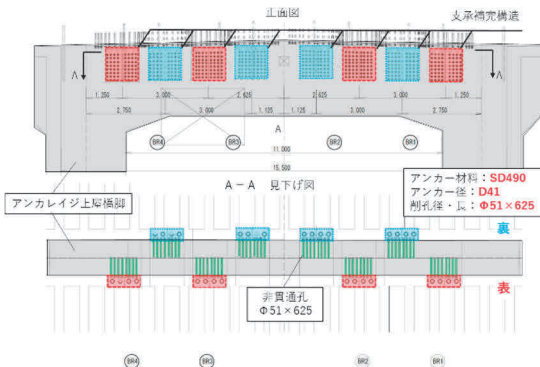
図-18 変更構造 (7A-B)

Fig.18 Change structure (7A-B)

図-18に新たな下部工側ブラケットの構造を示す。下部工側ブラケットの平面的な配置は、起点側と終点側での千鳥配置とし、ブラケット用アンカーをそれぞれで設ける構造とした。また、鉄筋探索の結果からD51に必要な $\phi 61\text{mm}$ の削孔も困難が予想されたため、削孔径を小型化することを目的にアンカー材料の強度と径をSD490と $\phi 41$ とし、施工性を向上させた構造へ変更した。

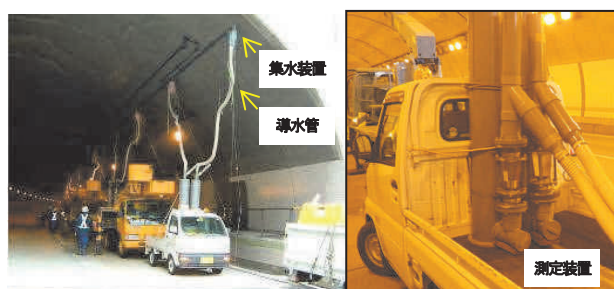
写真-9 水噴霧放水量測定装置  
Photo 9 Water Spray Discharge Measuring Device

を測定する水噴霧放水量測定装置を2002年に開発した(写真-9)。本装置の特徴を以下に述べる。

- 1)放水1区画あたりの放水点検は、車線規制のみで5台の高所作業車と5台の軽トラック(測定装置を2台搭載)により、水の飛散もなく、安全、簡易かつ従来の方法より安価に測定できる。
- 2)放水点検は、高所作業車で水噴霧放水区画内の各水噴霧ヘッドに個別に軽量の集水装置を取付けた後に放水することで、軽トラック上の測定装置により、その場で簡易に水量を計測できる。
- 3)放水区画内で水噴霧ヘッドの種類、数量、取付高さが異なった場合は、測定装置の数量や導水管長さを変更することで各放水量を同時測定できる。
- 4)放水1区画の点検時間(集水装置の取付け→放水量測定→取外し→次区画移動)は30分程度である。

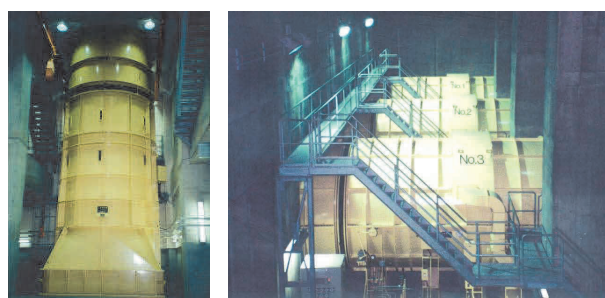
写真-10 舞子トンネル換気設備の排風機

舞子トンネルでは坑口が住宅地に隣接しているため、周辺環境に十分な配慮が必要となり、自動車の排気ガス等を含んだ坑口空気を集中除じんして煙突から排出する設備を上下線に設け、1998年から供用している(図-6)。本設備は、排風機(写真-10)、除じん装置、

ジェットファン、ジャマ板等で構成される。排風機は、上下線のそれぞれ3車線断面の空気を吸い込むため非常に大型となっており、上り線に出力370kW×3台と下り線に出力555kW×3台の合計6台を配置している。これらの電気代や維持管理のためのコストは多額となるため、供用後の設備の維持管理コストの低減を図るために以下の改良を実施した。

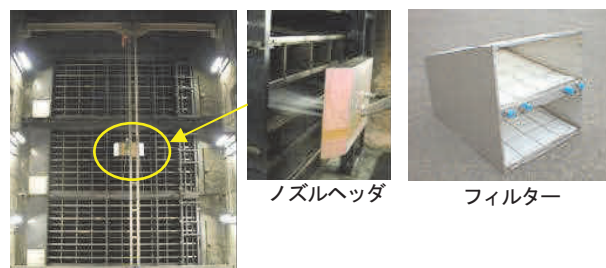
写真-11 ウォータージェット式除じん再生装置

供用当初の舞子トンネル換気設備には、上り線の3系列の排風機入口手前に1系統あたり8枚のロール式フィルター除じん装置が、下り線の3系列の排風機入口手前に1系統あたり600枚のパネル式フィルター除じん装置がそれぞれ配置され、トンネル内のばい煙等を捕集していた。この装置には、ばい煙等によるフィルターの詰まりを差圧で監視し、差圧が規定値を超えた場合に自動で圧縮空気を風下からフィルターに吹き付けて除去するブロウ式除じん再生装置が設置されていた。しかし、この再生方式は再生処理してもフィルターの目詰まりを完全に回復することができないため徐々に目詰まりが進行し、約200日できれいなフィルターへの交換が必要となっていた。また、換気方式が縦流換気方式の集中換気式のため、前述の飛来塩分等を吸い込みやすく、供用から6年経過時に機器の腐食劣化が著しく進行した。更に除じん再生装置の構造上、可動部品数が多く複雑な動作のため、故障の多発や修理等の保全費用が高騰していた。

このため、フィルターを取付けた状態で高圧水により自動洗浄するウォータージェット式除じん再生装置を2007年に開発<sup>7,8)</sup>し導入した（写真-11）。本方式の特徴は以下のとおりである。

- 1)ブロウ式除じん再生装置に比べてフィルター再生能力が向上し再生後の除じん性能が変わらない。
- 2)従来、苦渋作業であったフィルターの取付け・洗浄（再生時のみ）・取外し作業がない。
- 3)装置の部品数が少なく構造が簡単なため、故障数の減少や保全費の削減が図れる。

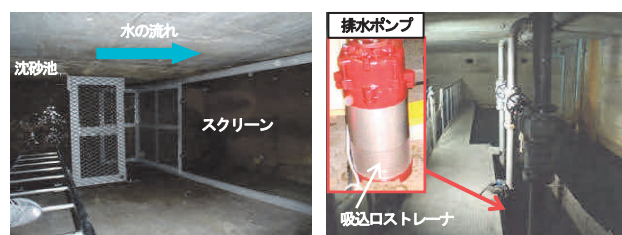
写真-14 沈砂池・スクリーン・排水槽・排水ポンプ

- 1) 湧水等にはごみが大量に混入しており、排水槽流入前のスクリーンで分別しているが、微細なごみの分別は難しく、排水ポンプ吸込口のストレーナ（水中の異物やゴミのろ過器）が詰まりやすくなっていた（写真-14）。
- 2) 沈砂池で分別できなかった砂等が、排水槽内に流入・堆積し清掃が必要となった。しかし、湧水等が常時排水槽に流れ込み、かつ排水槽は1槽式で排水ラインも1系統のため、清掃作業時間の確保が困難となっていた。
- 3) 排水管（内径137mm）内に厚さ10mm程度のスケール等が付着し、排水能力の低下等が懸念された（写真-15）。
- 4) 排水管はトンネル下に埋設した約70mのさや管内に敷

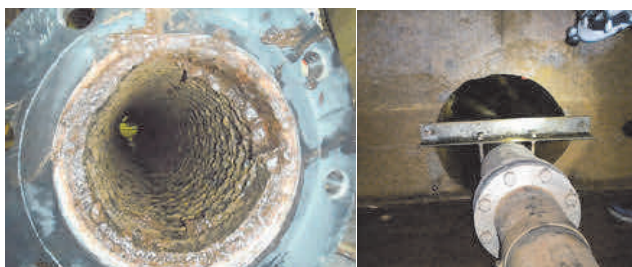
- 5) さや管内の排水管交換には長時間を要するため、予備管が必要となるが、さや管内に予備管を設置するための空間の余裕はない（写真－15）。

写真－15 排水管内のスケール等の付着と排水管のさや管  
Photo 15 Scale in the drainage pipe and sheath pipe of the drainage pipe

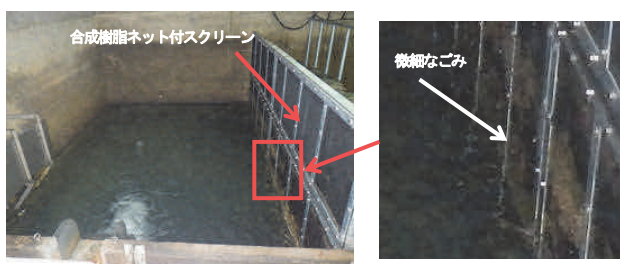
写真－16 合成樹脂ネット付スクリーン  
Photo 16 Screen with additional plastics net added

- 1) 排水槽に湧水中の微細なごみを除去する合成樹脂ネット付スクリーンを新たに設置し、かつスクリーン清掃や排水ポンプ交換を容易にできる点検足場を追加した（写真－16、写真－17）。

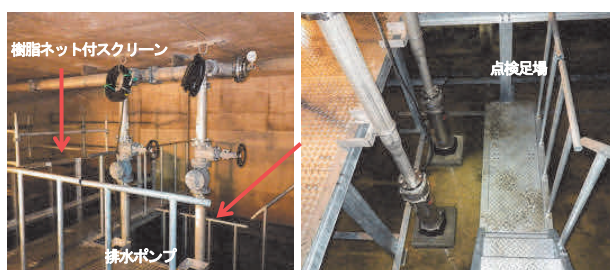
写真－17 追加した排水ポンプと点検足場  
Photo 17 Added drainage pumps and inspection scaffold

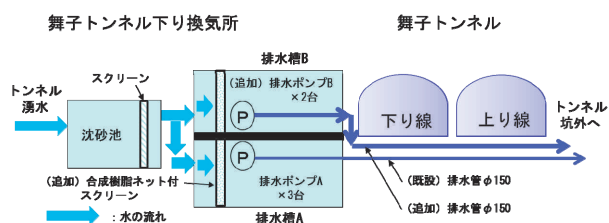
図－8 改修後の舞子トンネル排水系統フロー図  
Fig.8 Tunnel drainage system(new system)

- 2) 排水槽を2槽式に分割し、更に排水ラインも2系統として、排水槽や排水ラインの清掃等が1系統ごとに実施できるように改善した。なお、新たな排水管は既設さや管と並行にトンネル下を横断する共同溝に敷設した（図－8）。

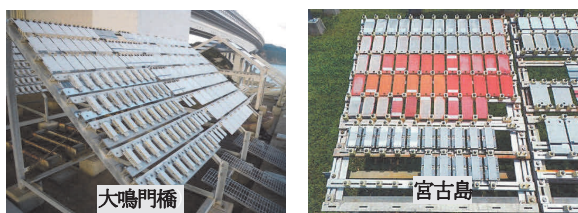
写真-1 暴露試験場

大鳴門橋及び宮古島暴露試験場に暴露している試験体（写真-1）のうち、今回は、新規塗装仕様と比較する基準となる現行の柔軟型塗装（柔軟型エポキシ樹脂塗料2層仕様）の暴露5年後のものをを用い、伸び性能試験（ゼロスパン伸び性能試験）を行った。

伸び性能試験の結果、全体的に試験体の現状膜厚が初期時点より小さく、伸び性能が低下する傾向が確認された（最大20%低下）。

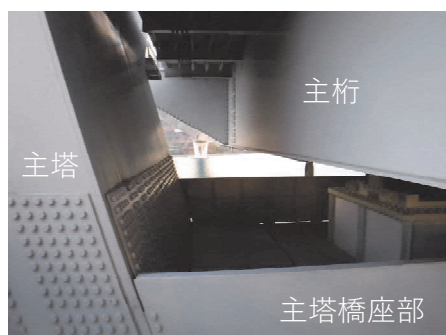
一方、橋軸直角方向の支承条件は塔部と端橋脚において固定、中間橋脚において可動であることから、1A及び4Pの鋼角ストッパーが降伏した。これは、固定となる塔部及び端部に水平荷重が集中するものの、端部の下部構造の剛性が他の橋脚に比べて大きく、また、側径間PC桁の剛性が高いため、端部の固定支承（鋼角ストッパー）に水平力が集中し、耐力を超過したためと考えられる。

写真-1 多々羅大橋 3P 橋座部・主塔  
Photo 1 Bridge seat and tower of 4A, Tatara Bridge

橋軸方向の移動量を抑制する対策としては、生口橋の耐震補強対策と同様、ダンパーの設置が考えられる。主塔近傍の主桁側面には十分なスペースがあり、この箇所をダンパーの設置位置として使用することができる（写真-1）。ダンパー設置により、橋脚及び基礎に作用する地震時水平力が増加するので、設置後の各部材の検証が必要となる。また、橋軸直角方向の地震時挙動に対して、鋼角ストッパーが損傷する結果となったが、これも生口橋と同様の結果である。多々羅大橋の方が生口橋より桁下空間が狭く、当該ストッパーの改造は困難と考えられることから、橋軸直角方向においても全体系対策の検討が必要と考えられる。

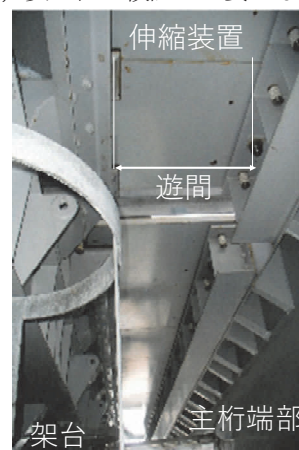
来島海峡大橋における地震時挙動として特徴的なものが、主桁と主塔水平材上の道路梁架台との衝突である。これは、写真-2に示すように、主桁の橋軸方向の振動により、伸縮装置の遊間が狭まり、伸縮装置を支持している主桁及び主塔それぞれの部材が衝突することを示すものである。なお、今回の概略照査では、それぞれの部材の耐力的な評価はできていない。

写真-2 来島海峡大橋 8P 中央径間側伸縮装置  
Photo 2 Expansion Joint at 8P, Kurushima-Kaikyo Bridge

衝突を回避するための主桁移動量を抑制する対策としては、ダンパーの設置が効果的と考えられる。来島海峡大橋各橋には、主桁と塔柱間に桁間ダンパーを設置できるよう構造的に配慮されており、その箇所を制震ダンパーの設置位置として使用することができる。ダンパーの設置によって、主塔塔柱や基礎に地震時水平力の負荷がかかるため、安全性の検証が必要となる。

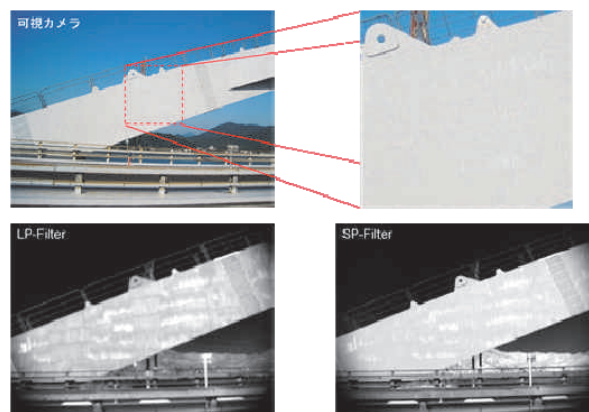
写真-2 近赤外線カメラによる塗膜状況写真
