# 本四技報

Vol.45 No.136 2021.3

# 明石海峡大橋主ケーブルの開放調査

Internal inspection of main cable of the Akashi Kaikyo Bridge

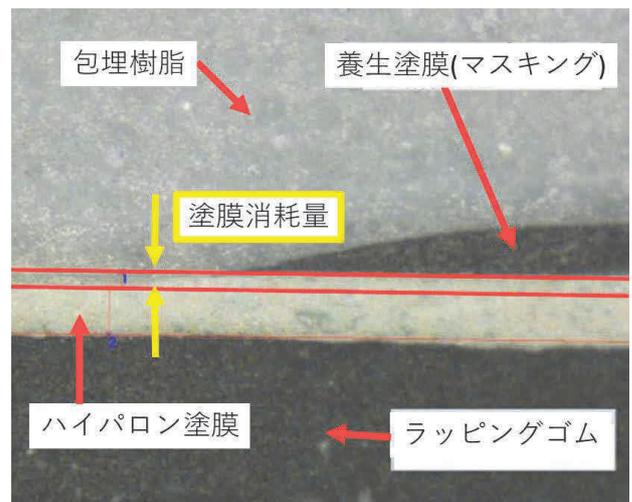
写真-4 採取試験片断面  
Photo 4 Cross section of a test piece

ハイパロン塗装消耗量調査は、主ケーブルに3箇所設置している測定用定点において、東上面・西上面・下面の3方位から試験片を採取し、樹脂包埋後、観察面を研磨して、断面をデジタルマイクロスコープで観察することで、養生塗膜(マスキング)が施された部分と暴露部分のハイパロン塗膜厚の差から塗装の消耗量を測定した。写真-3に、消耗量測定用定点から試験片を採取している様子を、写真-4に、マイクロスコープで観察した試験片断面の様子をそれぞれ示す。

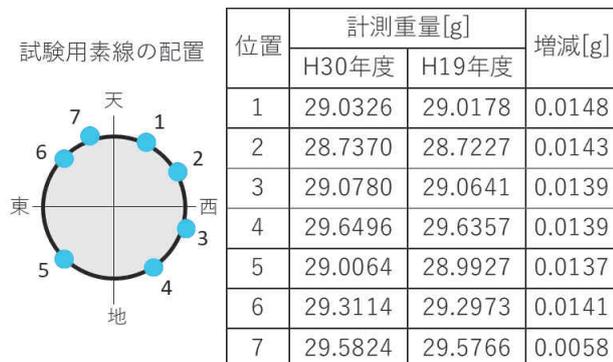
図-8 試験用ケーブル素線の重量変化

Fig.8 Weight of test cable wires

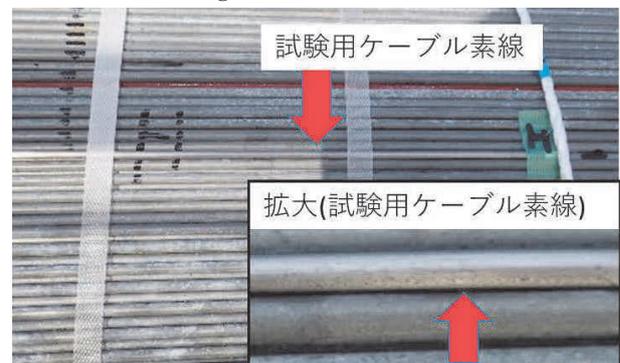
写真-7 試験用ケーブル素線の状態(位置6)

Photo 7 Condition of test cable wires

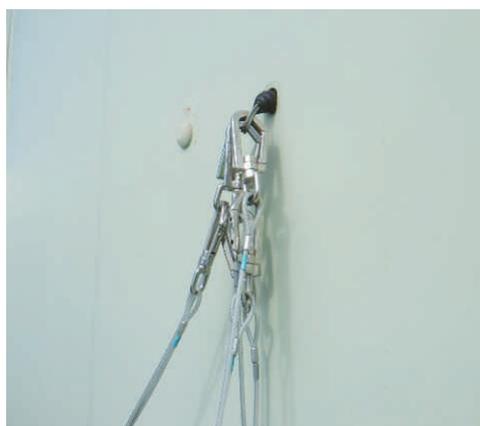
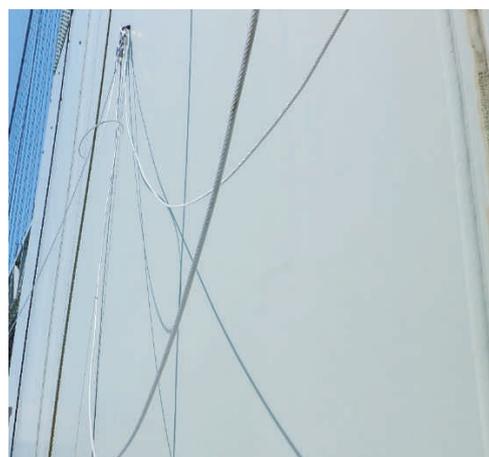
写真-11 振れ止めロープ設置状況 (固定点)

写真-12 振れ止めロープ設置状況 (全体)

- d) 南北面用は路面に近い場所であるため、ガイドワイヤを海側（外側）に設置した。更に振れ止めロープもガイドワイヤに単独で設け、万一ワイヤが離壁した場合でも塔作業車が塔柱道路側へ移動しないように制限する配慮を行った（写真-9, 10）。また、吊ワイヤやガイドワイヤ、給電ケーブルとワイヤ類が干渉しないように振れ止めロープをゴムホースで保護した。
- e) 吊ワイヤの振れ止めロープの設置は、当初アイボルトで計画したがワイヤ類が引っ掛かる不具合があったのでワイヤ式に改良した（写真-11, 12）。

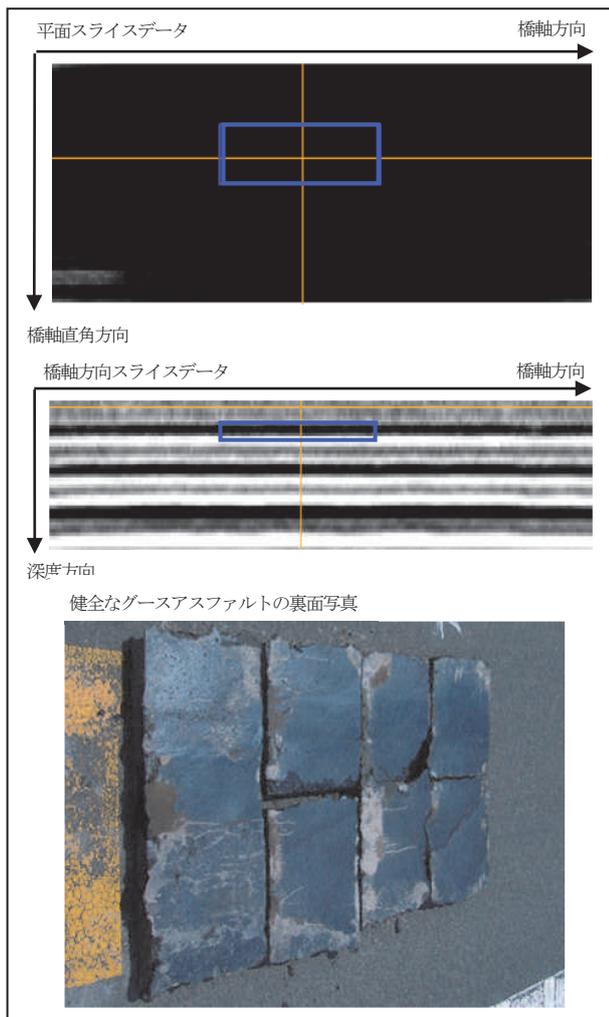
また、図-3に舗装内部が健全と判定されるA橋の鋼床版におけるマイクロ波の平面スライス画像及び太線枠内で舗装切削したグースアスファルトの裏面写真を示す。健全判定箇所では、平面及び橋軸方向のスライスデータに波形の反射乱れがなく一様な状態が確認できる。

図-3 A橋 舗装内部健全判定例  
Fig.3 Healthy goose asphalt (Bridge A)

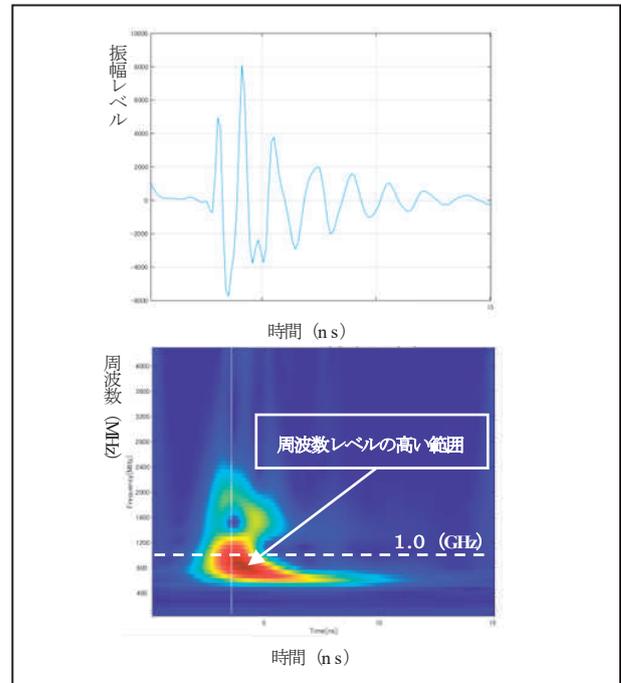
図-7に示すようにA橋劣化部における分析対象点の原波形を時間-周波数に変換する。周波数レベルの高い範囲が1.0GHz以上にも分布していることが確認できる。

図-7 A橋劣化部 原波形の時間-周波数変換  
Fig.7 Time-frequency analysis for deteriorated goose asphalt (original waveform; Bridge A)

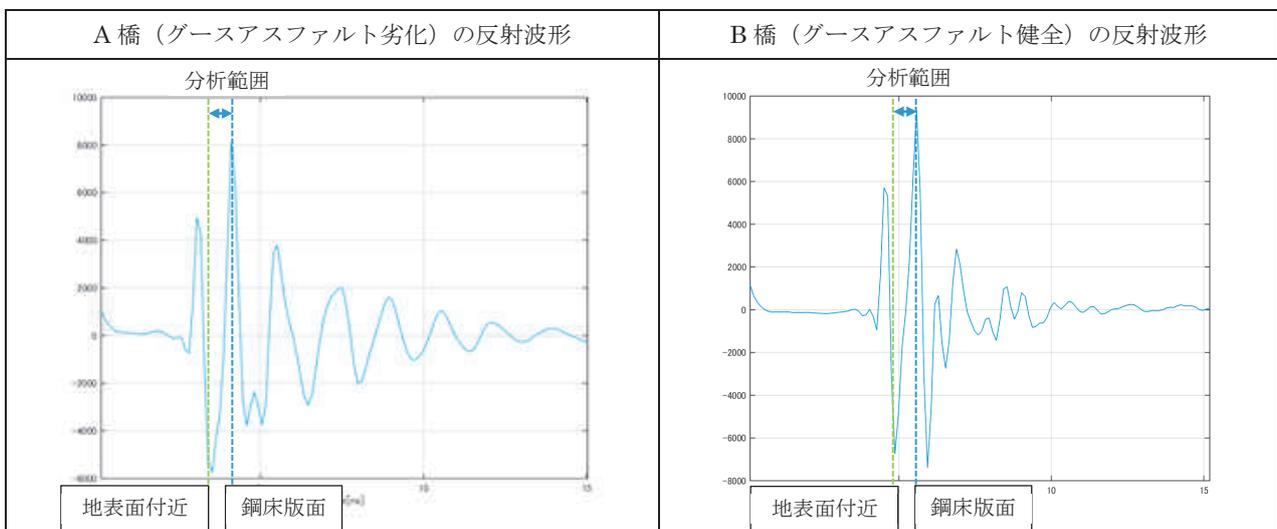
現地検証から、画像解析結果だけでは鋼床版グースアスファルトの劣化箇所を精度良く抽出することが困難であることが判明した。また、舗装内部を劣化判定した箇所の反射波形に着目した場合、図-6に示すとおり波形分析できる幅が狭く特徴を捉えることができなかった。

図-6 反射波形の比較  
Fig.6 Reflected waveforms of deteriorated (left) and healthy (right) goose asphalt

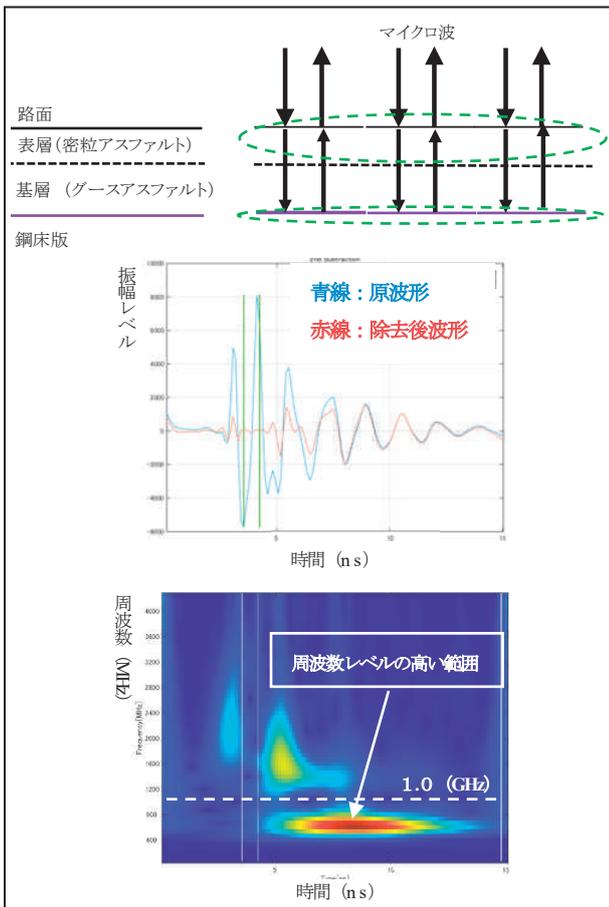
図-8 A橋劣化部 反射波形除去後の時間-周波数変換  
Fig.8 Time-frequency analysis for deteriorated goose asphalt (reflected wave removed; Bridge A)

鋼床版面などの反射波形を除去した時間-周波数分布において、健全箇所と劣化箇所の分布を比較すると劣化箇所の特徴として1.0GHz以上の周波数レベルが減少している傾向が見られた。この特徴を数値的に評価するため、時間-周波数分布のグラフについて時間軸方向の総和をとった周波数分布のグラフに変換し、健全箇所に対する1.0GHz以上の周波数レベルの低下傾向でグースアスファルトの劣化を判定することにした。判定の閾値として、図-9に示すように、周波数分布1.0GHz以上の周波数レベル最大値が健全箇所の平均値の60%以下であればグースアスファルトが劣化していると評価することとした。

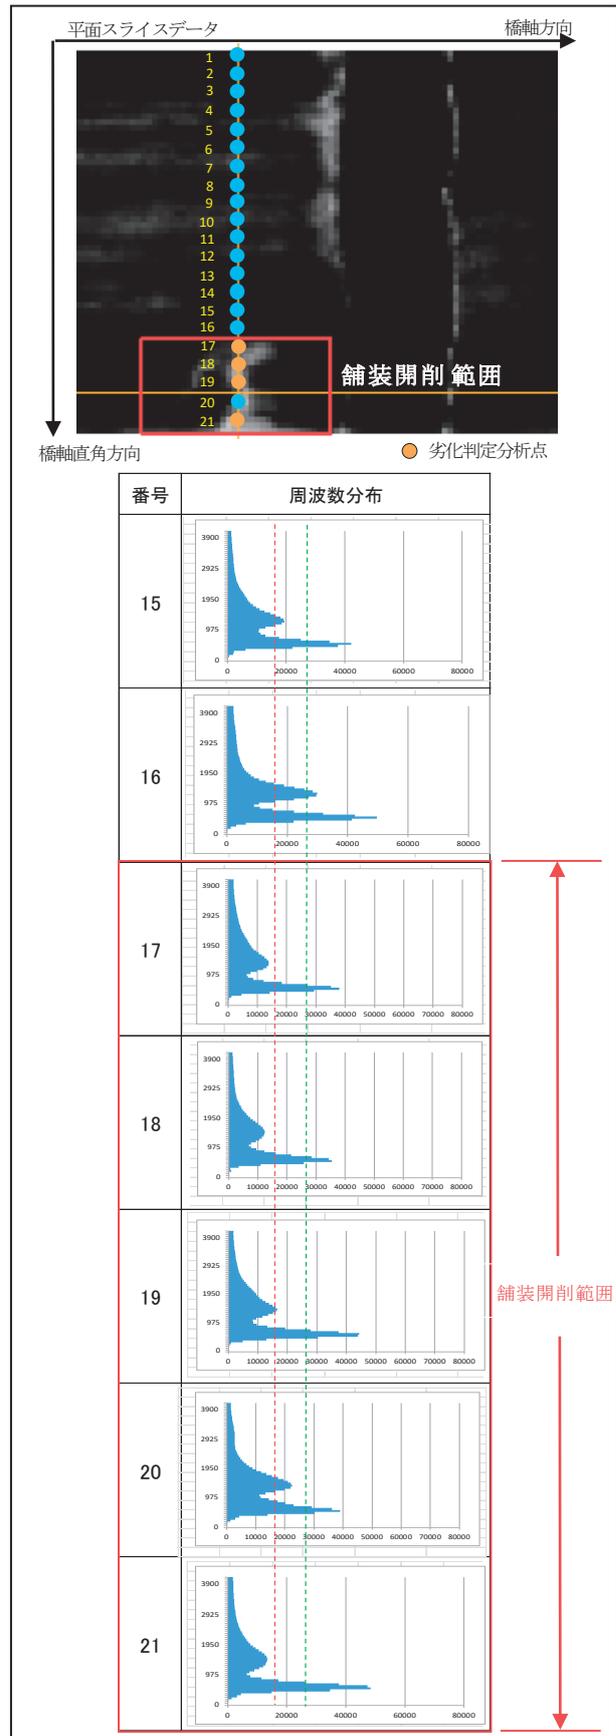
A橋劣化部の舗装開削範囲周辺における複数点での時間-周波数分析結果を図-10に示す。劣化範囲の分析点17~21の内、分析点20を除いて劣化の特徴が確認できる。

図-10 複数点での時間-周波数分析結果  
Fig.10 Time-frequency analysis for multiple points

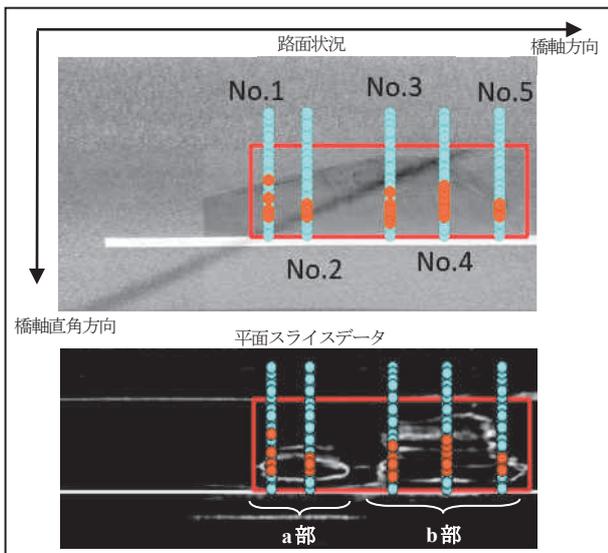
まず、図-11に示す平面スライスデータの画像解析によって、a部とb部で反射波形に乱れが発生していることを確認した。このため、a部のNo.1~No.2, b部のNo.3~No.5に対して時間-周波数分析を実施した。分析の結果、図-11に示す橙色点でグースアスファルトに劣化している可能性があるかと判定した。

図-11 C橋のグースアスファルト劣化判定範囲  
Fig.11 Location of deterioration according to time-frequency analysis (Bridge C)

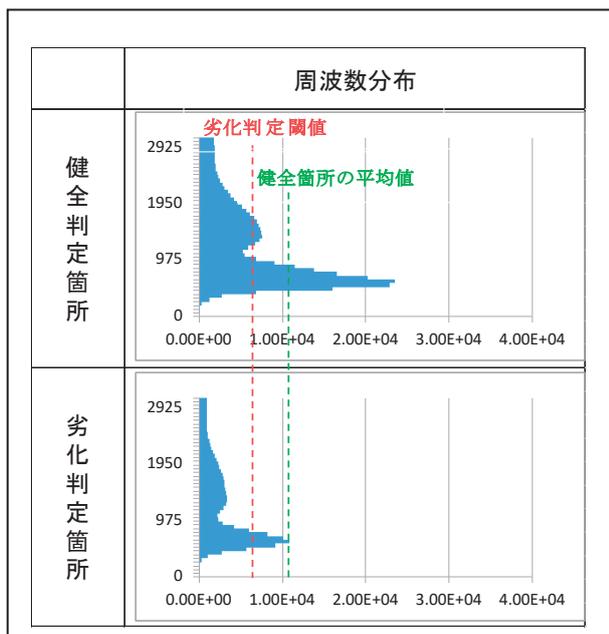
また、No.2の健全判定と劣化判定の時間-周波数分析結果の代表箇所を図-12に示す。

図-12 代表箇所における時間-周波数分析結果  
Fig.12 Time-frequency analysis for healthy and deteriorated goose asphalt

なお、分析点15の周波数分布は図-12に示す健全判定箇所、分析点16は劣化判定箇所の周波数分布図である。

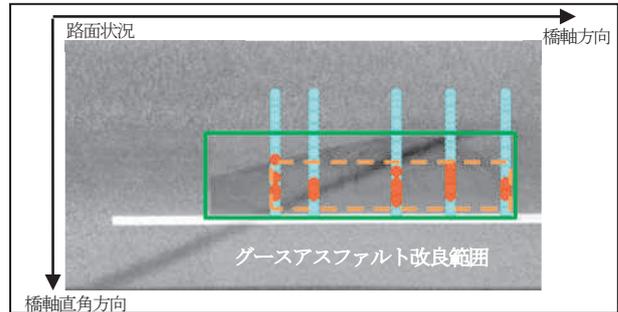
図-13 グースアスファルト改良範囲  
Fig.13 Area of goose asphalt rehabilitation

画像解析及び時間-周波数分析の結果から、過去の舗装補修範囲外にはグースアスファルト劣化が拡大していないため、グースアスファルトの改良範囲を過去補修箇所を含むように図-13の緑線枠とおり決定した。

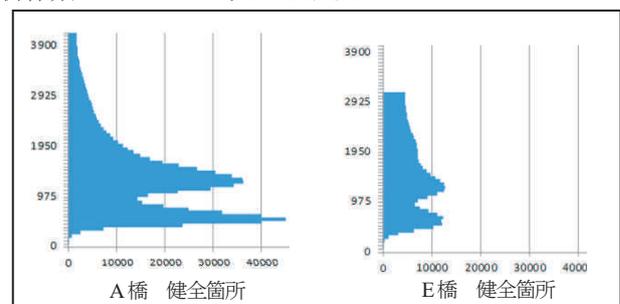
時間-周波数分析を運用していく課題は、図-17のE橋に示すような橋梁ごとで周波数レベルの異なる場合において、グースアスファルトの劣化を判定するための閾値の更なる検証、及び長大橋へ広範囲に適用するための分析作業のスピードアップである。

図-17 健全箇所の周波数レベル差異

Fig.17 Difference in frequency level for healthy goose asphalt (Bridge A and E)

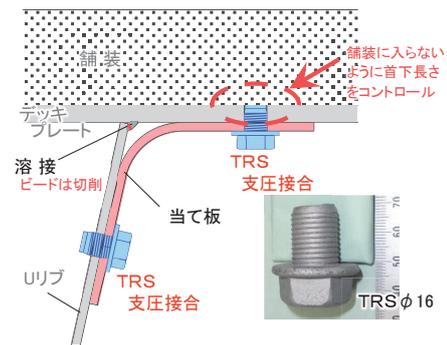
図-2 TRSによる下面補修法  
Fig.2 Detail of repair method from lower side of deck

マニュアルで示す補修工法は、図-2に示すように、ビード貫通亀裂部のデッキとUリブに鋼板を曲げ加工した当て板をスレッドローリングねじ（以下「TRS」という。）を用いて接合することにより、本来溶接部が有し

TRSは、ねじ径より少し小径の孔にねじ込むことでボルト自身が進めねじを形成しながら接合する支圧ボルトであり、これを用いることで、交通規制を必要とせず、鋼床版上の舗装を剥ぐことなく、鋼床版下面での作業のみで当て板施工ができる。本工法では、土木工事用に開発されたTRSφ16を使用する。
