# 本四技報

Vol.46 No.137 2021.9

来島海峡大橋主ケーブル開放調査……………馬 詰 大地・薄 井 稔 弘・大 西 諒… 2  
Internal main cable inspection of the Kurushima-Kaikyo Bridges

Internal main cable inspection of the Kurushima-Kaikyo Bridges

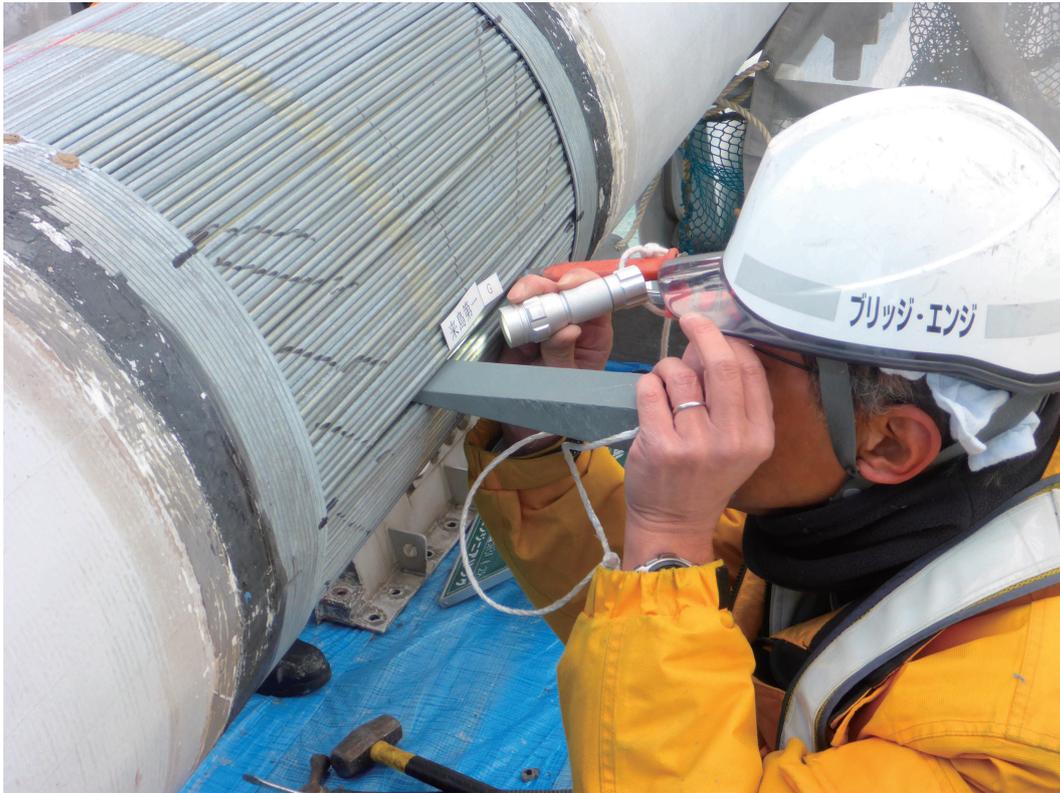
写真-1 内層素線観察状況  
Photo 1 Observation of inside cable wire

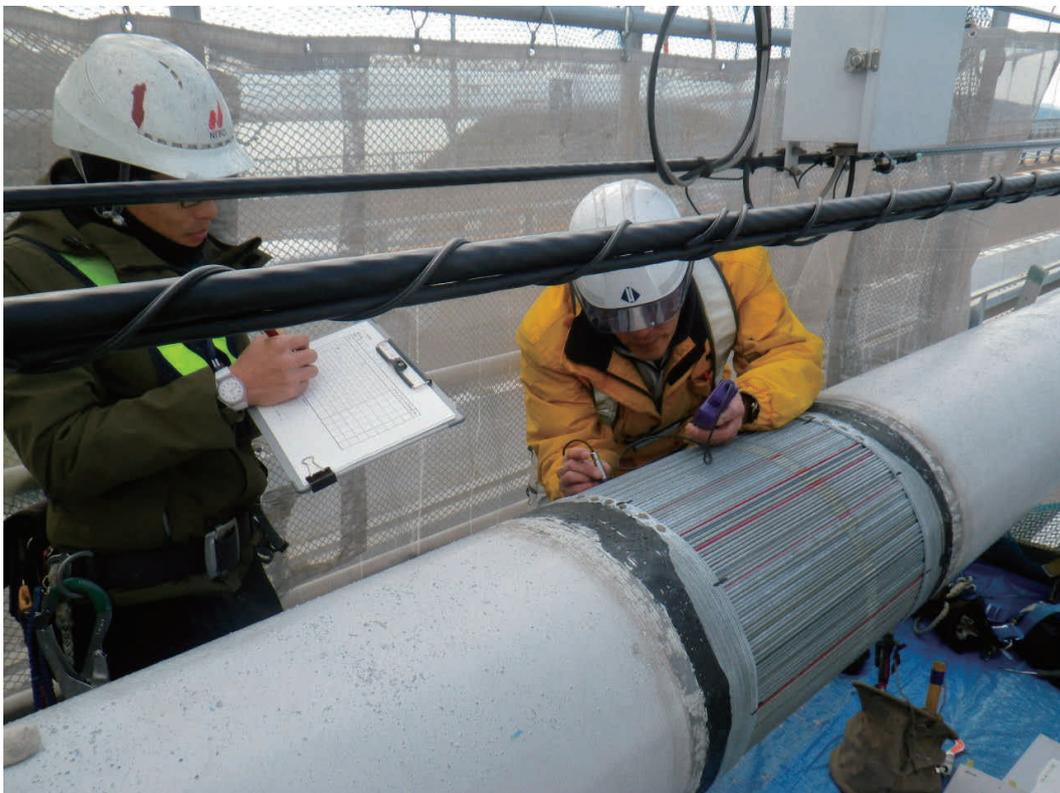
写真-2 めっき厚さ計測状況  
Photo 2 Measurement of galvanization thickness

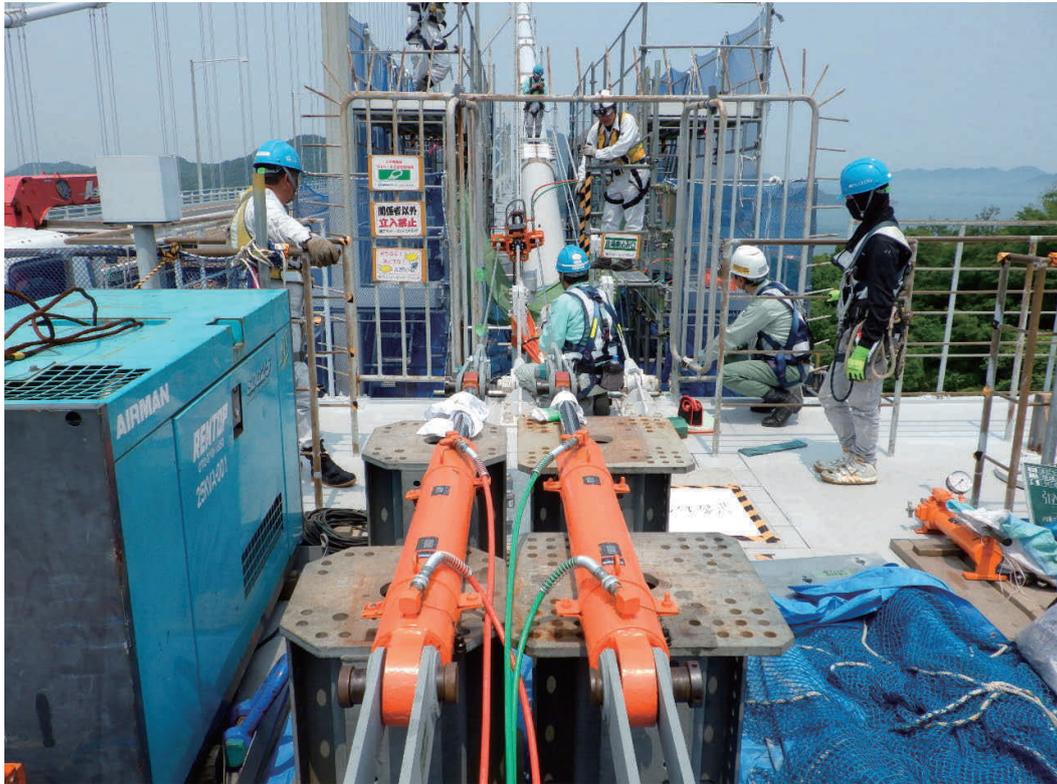
写真-3 ハンドロープの張力再導入状況

Photo 3 Reintroducing of the hand rope of side span

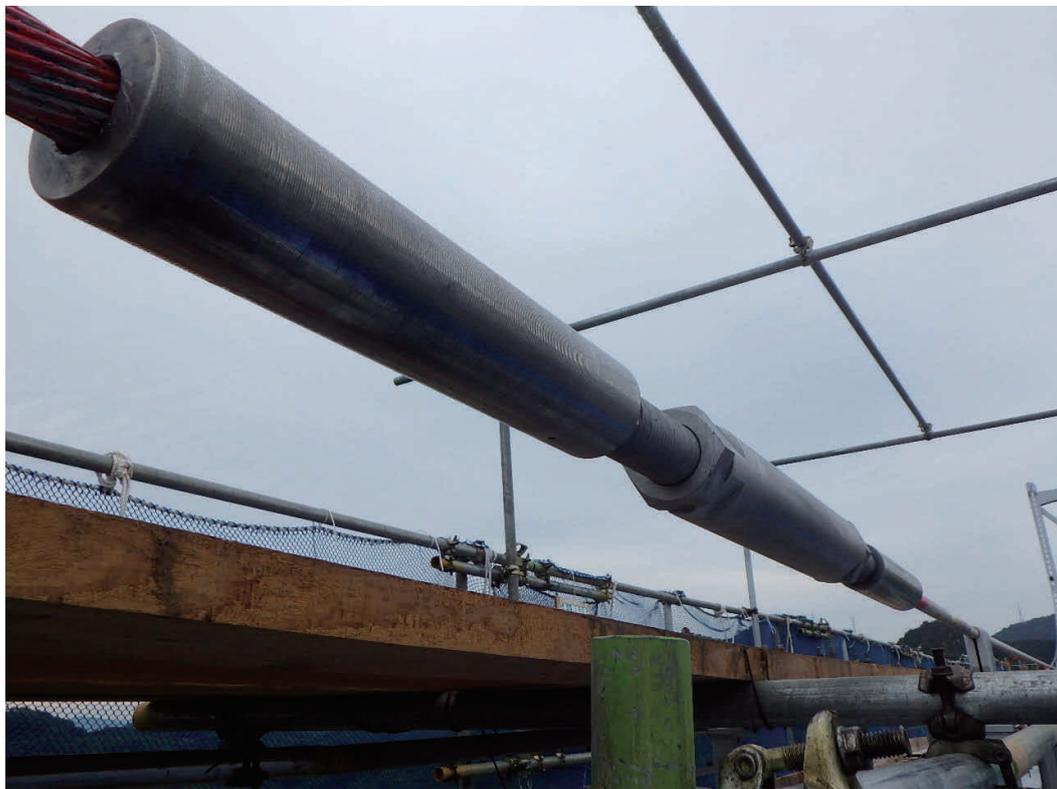
写真-4 ターンバックル連結完了

Photo 4 Turnbuckle installed in the hand rope of center span

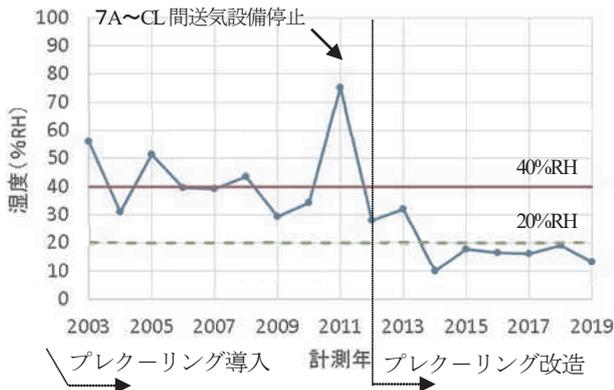
図-3, 4 に手動計測による来島海峡第三大橋 8P 主塔付近(2003 年から 2019 年の夏季)における北, 南側ケーブル内の相対湿度を示す. 来島海峡第三大橋では, 2000 年代前半より試験的にプレクーリング設備を導入し 2012 年と 2014 年に改造を実施している<sup>4)</sup>. 2012 年より前は高温多湿期である夏季に, 一時的に相対湿度 40%RH の管理基準を超える箇所が見られた. 一方, 2012 年以降は, プレクーリングによる除湿能力の向上により相対湿度を 40%RH 以下に保つことができている. 来島海峡第一大橋, 第二大橋に関しても同様の傾向で, 改造以降観測された相対湿度のデータはほぼ 20%RH 以下であり, ケーブル内部は安定して相対湿度が低い環境をおおむね保つことができている.

図-3 来島海峡大橋8P主塔付近北ケーブル相対湿度  
Fig.3 Relative humidity(Kurushima-Kaikyo Bridge 8P north cable)

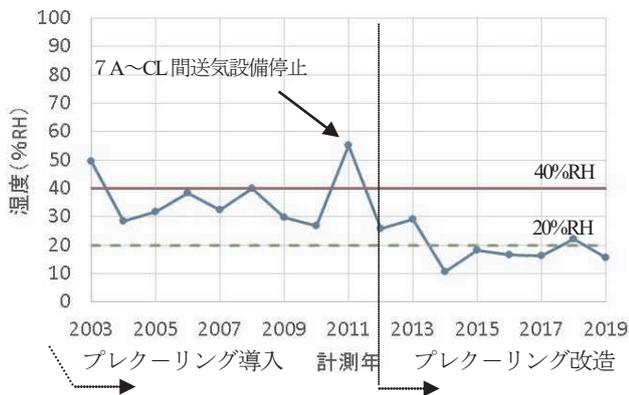
図-4 来島海峡大橋8P主塔付近南ケーブル相対湿度  
Fig.4 Relative humidity(Kurushima-Kaikyo Bridge 8P south cable)

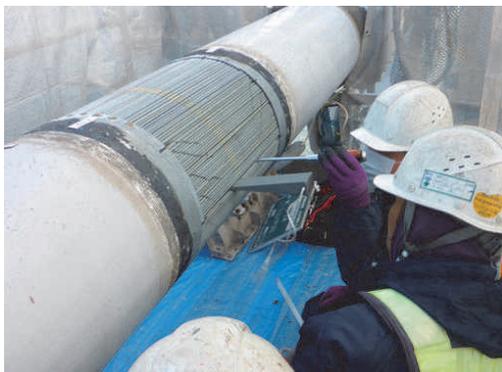
表-1 に前回調査（2007年）と今回調査（2019年）項目の比較を示す。今回調査では、高強度亜鉛めっき素線の腐食状況を確認するための外層素線及び内層素線の外観目視調査（写真-3）に加えて残存亜鉛めっき厚さ計測、付着有害物質調査を実施した（表-2）。

写真-3 ケーブル開放状況

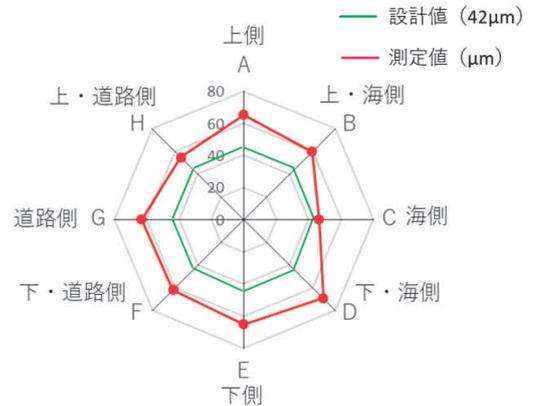
残存亜鉛めっき厚さの測定結果を図-11, 12に示す。来島海峡第一大橋は平均46~69 $\mu\text{m}$ , 来島海峡第三大橋は平均53~64 $\mu\text{m}$ であり, 設計値42 $\mu\text{m}$ 以上が確保されていた。来島海峡第一大橋海側のC測点のみ他に比べて低いが, その他の測点は設計値の1.4倍以上と十分な厚さを有していた。

図-11 残存亜鉛めっき厚さ測定結果 (来島海峡第一大橋)  
Fig.11 Residual thickness of galvanization  
(First Kurushima-Kaikyo Bridge)

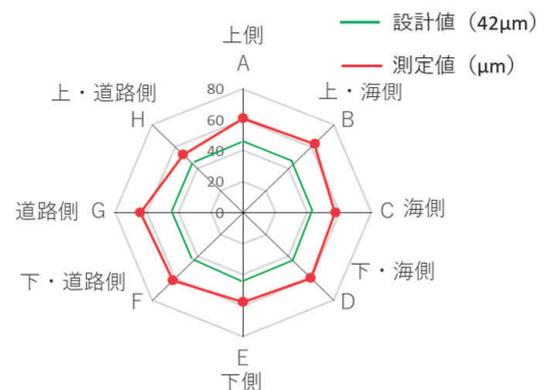
図-12 残存亜鉛めっき厚さ測定結果 (来島海峡第三大橋)  
Fig.12 Residual thickness of galvanization  
(Third Kurushima-Kaikyo Bridge)

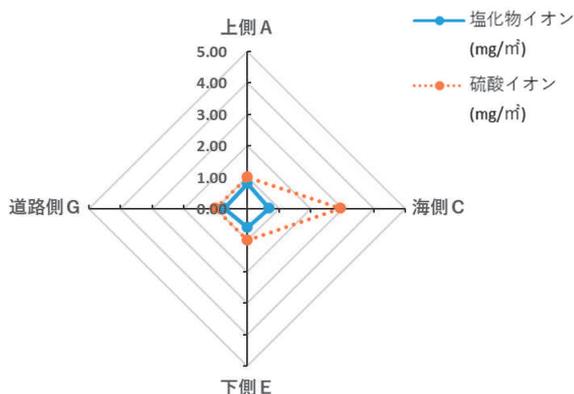
附着有害物質の測定結果を図-13, 14に示す。今回調査で最も数値が高かったのは, 塩化物イオン(Cl)は来島海峡第一大橋上側A測点の1.39 $\text{mg}/\text{m}^2$ , 硫酸イオン(SO<sub>4</sub>)は来島海峡第一大橋道路側G測点の3.53 $\text{mg}/\text{m}^2$ であった。2007年度の明石海峡大橋ケーブル開放調査での測定換算値はClは100~160 $\text{mg}/\text{m}^2$ , SO<sub>4</sub>は20~300 $\text{mg}/\text{m}^2$ であり, これと比較しても極めて微量であった。

施された腐食試験結果<sup>6)</sup>によれば、相対湿度40%RH一定の時、Cl<sup>-</sup>:100mg/m<sup>2</sup>、SO<sub>4</sub><sup>2-</sup>:500mg/m<sup>2</sup>の条件下では腐食はほとんど進行しないとされており今後も腐食が進行する可能性は低いと考えられる。

図-14 付着有害物質測定結果 (来島海峡第三大橋)

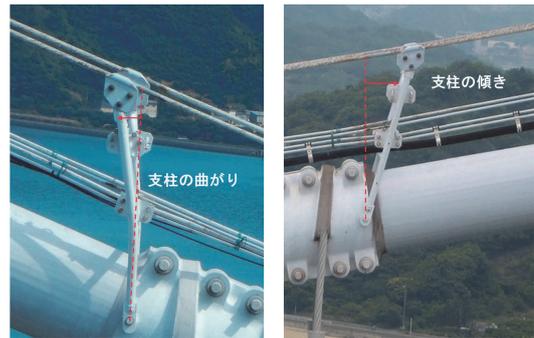
- 3) 中段ハンドロープを引き下げたことで、曲げモーメントの支点が下段ハンドロープ位置となった。ケーブル作業車の重量増によりハンドロープのたわみが大きくなり、ケーブル作業車の支柱乗越え時の負荷によって、クランプを押すことで変位が生じ、曲げ応力が降伏点を越えた結果、ハンドロープ支柱の変形に至った（図-1）。

写真-3 ハンドロープ支柱の変形  
Photo 2 Deformation of hand rope pillar

ハンドロープ支柱については、支柱の断面積増により剛性を高めるとともに、中段ハンドロープの位置やクランプ形状についても改良を行い、2017~2018年度にかけて全数の交換を実施した(図-2)。

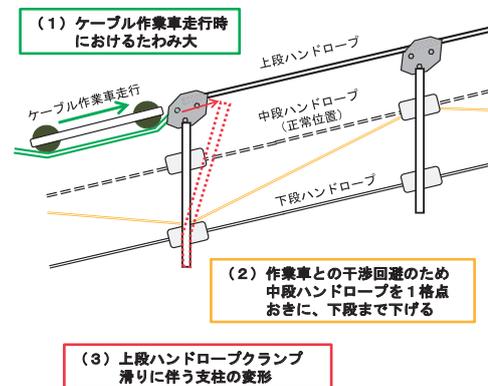
図-1 変形発生の推定メカニズム  
Fig. 1 Estimated mechanism of deformation

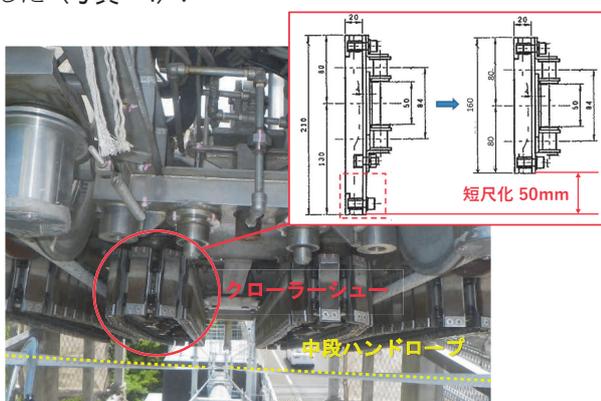
写真-4 ケーブル作業車改造  
Photo 4 Improvement of cable maintenance vehicle

ケーブル作業車は、クローラーシューと中段ハンドロープ及びクランプ取付ボルトとの干渉を避けるため、2017年度にクローラーシューの幅を短尺化する改造を施した(写真-4)。

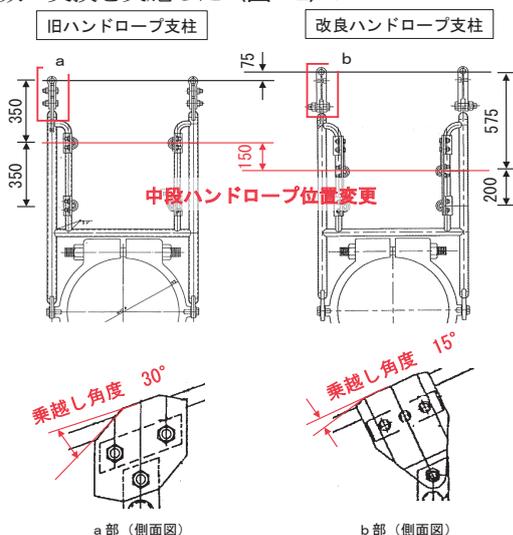
図-2 ハンドロープ支柱の改良  
Fig. 2 Improvement of hand rope pillar

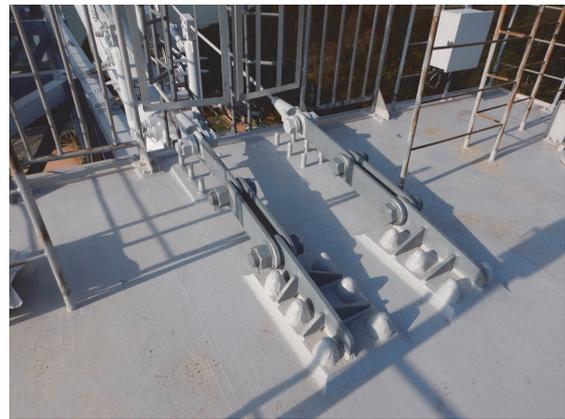
写真-6 張力再導入（側径間）完了

新規定着金具への定着を終えた後、ワイヤークランプや鉛直方向拘束設備に異常のないことを確認し、徐々に張力を開放、支柱クランプを復旧し、側径間の張力再導入を完了した（写真-6）。

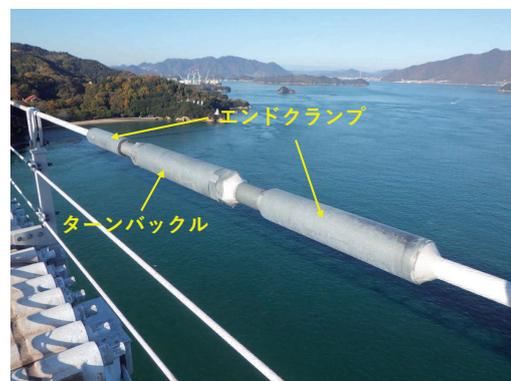
写真-10 張力再導入（中央径間）完了  
Photo 10 After re-tension of hand rope (center span)

切断したハンドロープ両端に取付けたエンドクランプ同士が、ターンバックルにより連結可能な長さまで、油圧ジャッキにより更に引込み、連結させることで、中央径間の上段ハンドロープの張力再導入を完了した（写真-10）。

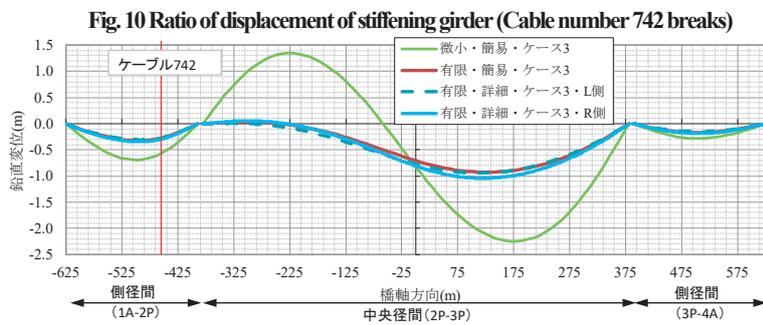
図-11 橋全体の補剛桁の変位 (No. 742 破断時)

鉛直方向変位は、全体的な分布は同じで破断により鉛直変位はほとんど変化していないが、簡易モデルでは有限変位解析よりも微小変位解析の方が変位が大きくなる傾向がある。これは、有限変位解析の方が補剛桁の変形の方に応じてその変形に抵抗するように張力が変動することで、補剛桁の変位が抑制されるためと考えられる。橋全体の鉛直変位を示す図-11からも同様の傾向が確認できる。

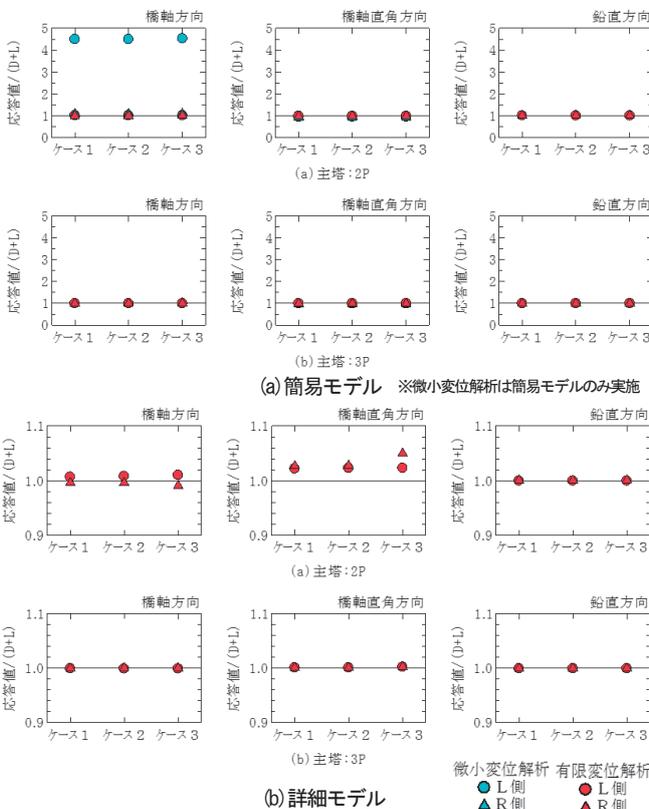
図-12 主塔の変位の比率 (No. 742 破断時)

図-12は、2P及び3P主塔における橋軸方向、橋軸直角方向、鉛直方向の、D+Lに対するNo.742破断後の変位の比率を示す。解析ケースは、図-9と同様である。

応答変化については、破断位置に近い2P主塔のみで生じている。橋軸方向変位は、簡易モデルを用いた微小変位解析で変化の比率が大きい。ただし、これは変位の絶対量が小さいことによるものと考えられる。図-13は、簡易モデルを用いた微小変位解析におけるD+Lに対するNo.742破断後の2P主塔の橋軸方向変位を示す。最も変位が大きいハンガーロープの状態ケース3でも、塔頂の橋軸方向変位は5mm強とわずかである。

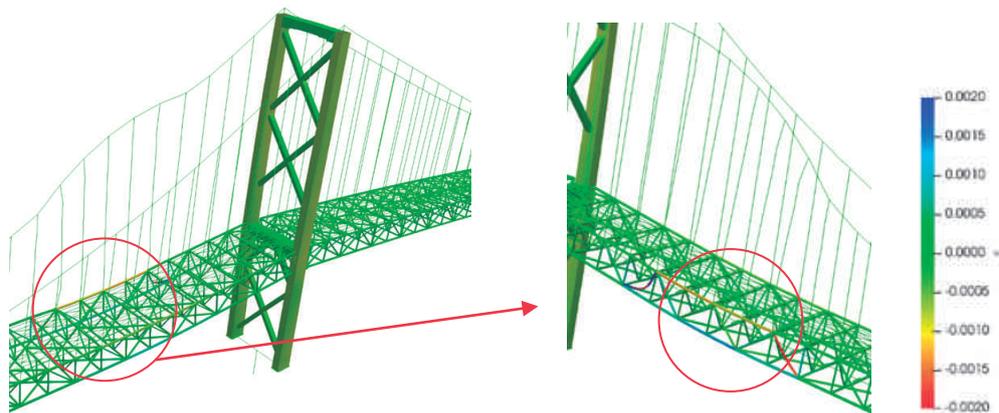
図-14 複数破断ケースの変形図・ひずみコンター図（詳細モデル，有限変位解析，ハンガーロープの状態ケース3）

詳細モデルを用いた有限変位解析の変形図を図-14に示す。ハンガーロープの状態はケース3である。このケースでは，斜材の全体座屈が生じる結果となった。

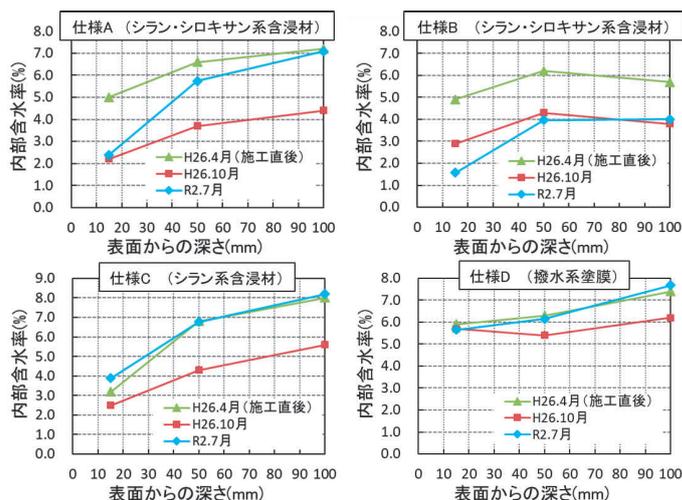
図-1 内部含水率の調査結果

ASRによる劣化対策として、コンクリートの内部含水率の低減を目的に、遮水性及び内部の水分を外部へ排出する透湿性を有する表面保護工を施工している。多々羅大橋ケーブル定着部（写真-1）に試験施工（H26.2施工）された複数仕様の表面保護工について、内部含水率の追跡調査を実施し、施工後6年5カ月の表面保護工の効果の検証を行った。

施工後6年5カ月であることを踏まえると、本構造物では仕様A、C、Dによるこれ以上の内部含水率の低下は期待できないが、仕様Bでは表面保護工の効果は継続していると考えられる。

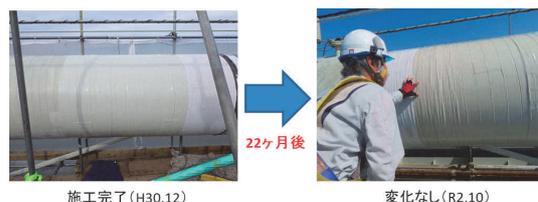
写真-2 ゴムラッピング補修仕様暴露供試体の経年変化  
Photo 2 Exposure test of wrapping rubber of main cable

現在は、主ケーブルラッピングの塗替仕様及び主ケーブルゴムラッピングの補修仕様の確立に向け、実橋等での暴露試験(写真-2)を継続している。また、送気乾燥空気の状態の早期把握、計測の効率化のために計測の自動、常時観測化を進めており、常時観測による外部環境と送気乾燥空気の状態の把握を行うことで、システムの効率化につなげることを目指している。さらには、主ケーブル鋼材の腐食環境を、乾燥空気のモニタによる間接的な状態把握に加えて、鋼材の腐食環境を定量的に把握することを目指し、腐食センサー(RCMセンサー)の試行を行ったところである。

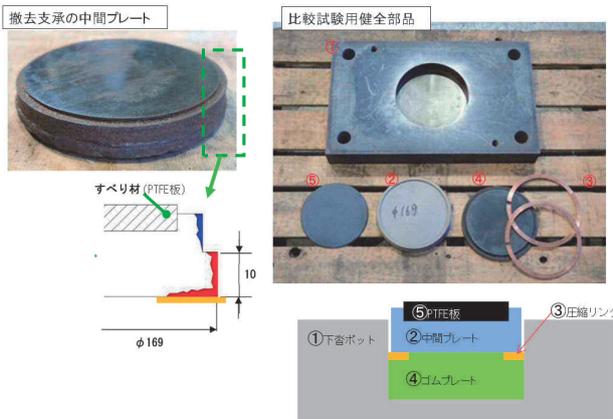
図-2 支承内部構造と腐食損耗の断面イメージ

腐食堆積物で固着しているBP-B支承は、载荷試験の結果では固着はしていても健全な部品のものより载荷時の変形量が大きく、本来の構造とは異なる形で回転機能は確保できている可能性がある。これは、中間プレートの腐食による断面減少で圧縮リングの効果が低くなることによるものと推察された(図-2)。

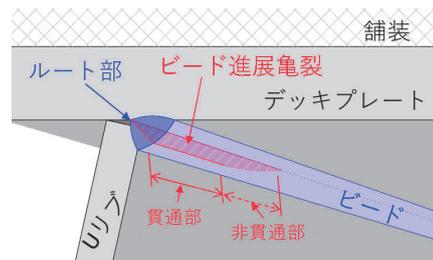
図-1 ビード貫通亀裂

都市高速道路の重交通路線などの橋梁において、車両通行時の繰り返し荷重による、いくつかのタイプの疲労亀裂が見ついている。このうち、鋼床版における輪荷重直下のデッキプレート（以下「デッキ」という。）とUリブ溶接部のルート部から発生、ビード内を進展し、ビードを貫通する亀裂（以下「ビード貫通亀裂」という。）（図-1）は多く発見されている<sup>1)</sup>。本四連絡橋においても、ビード貫通亀裂が確認されたため、この亀裂を、低コストかつ効率的に検出できる非破壊検査法として、亀裂の断熱効果により生じる温度差（温度ギャップ）を赤外線サーモグラフィを用いて検知することで、亀裂を検出する“温度ギャップ検出赤外線サーモグラフィ法”（以下「温度ギャップ法」という。）を神戸大学との共同研究において開発、点検システムを実用化した<sup>2)</sup>。

大鳴門橋、瀬戸大橋とも現在までにビード貫通亀裂は確認されていない。

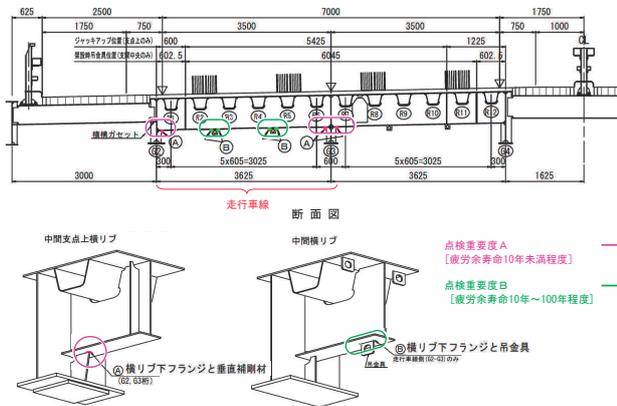
図-7 疲労点検重点箇所

表-3に示されるとおり、格子解析による評価では、走行車線の“横リブ下フランジの吊金具の溶接部”，72時間応力計測による評価では“横リブ下フランジと垂直補剛材の溶接部”の疲労環境が厳しいことが確認できる。当面は図-7に示す、これらの溶接部の点検を重点的に行うことが求められる。

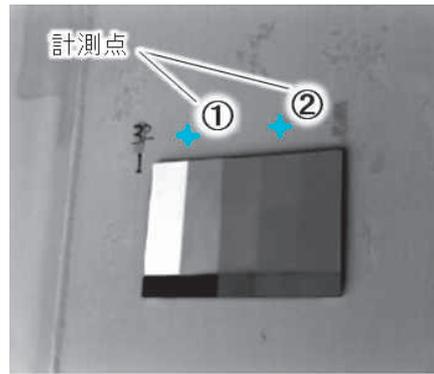
写真-3 塔基部と試験体の赤外線画像

平成30年度の検討では、写真-2に示すような塗り分け試験体を用いて、赤外線画像から計測した輝度値と、微破壊試験によって測定した上塗り膜厚の関係性を求めた結果、塗料メーカー及び塗料成分により反射・吸光特性が異なるものの、ほぼ線形の関係が見られたことから、赤外線画像から上塗り膜厚を推定できる可能性があることを確認した<sup>3)</sup>。そこで写真-3に示すように、供用後全面塗替をしていない多々羅大橋塔基部の表面の撮影と微破壊試験、及びその近傍に貼り付けた塗り分け試験体の撮影を行い、塗り分け試験体の輝度値と上塗り膜厚の関係から得られた較正曲線を指標として、塔部材面の輝度値から上塗り膜厚の推定を試みた結果、微破壊試験による測定結果と大きく乖離した。このことから試験体の新規塗膜と実橋の劣化した塗膜では、白亜化等の影響で分光特性が異なることや、同じ会社の同じ塗装系でも、年代により塗料成分が異なることが想定される。また実橋では、日射や間接光等の外乱要素の影響が大きいため、こうした影響を取り除くことの重要性を確認した。
