本四技報

Vol.47 No.138 2022.6

電気防食工法を適用した大鳴門橋1A上屋道路桁 コンクリート床版裏面の補修と維持管理

Repair and maintenance of the underside of concrete slab protected with cathodic protection
at the anchorage of the Ohnaruto Bridge

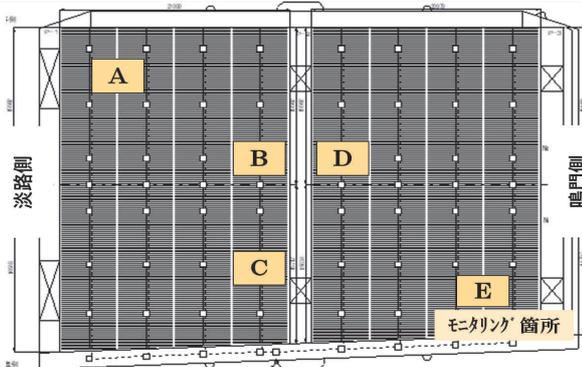
図-3 調査位置図 (道路桁裏面)

2011年頃にコンクリー床版裏面に顕在化した劣化状況の把握とその原因を特定するため、2016年に現地調査を実施した(表-1)。なお、調査は、2001年補修時に調査した同じ位置の5箇所(A~E、E:2001年補修時に経年劣化を把握するためモニタリング(自然電位))で実施した(図-3)。

No.A, B, E(隔壁部)は、塗膜の浮き、かぶりコンクリートの剥落・鉄筋露出箇所が多数確認されたが、同 B, D(中空床版部)は、表面被覆工の塗膜の浮き、かぶりコンクリートの剥落・鉄筋露出が少数であった(表-3)。

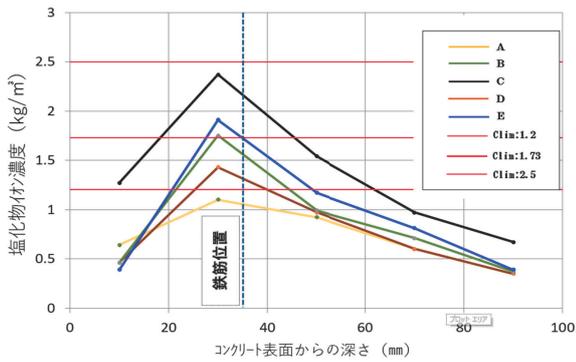
図-4 塩化物含有量分布向

調査箇所5箇所のうち、4箇所の鉄筋位置において、塩化物イオン濃度は、腐食発生限界イオン濃度(1.2kg/m³)を超過し、塩害が懸念される環境下であることが判明した(図-4)。

なお、同イオン濃度 Clm1.2, Clm2.5 は、それぞれ非破壊検査マニュアル (H15.8 本四公団)、Clm1.73 は、コンクリート標準示方書²⁾に基づき算定した。

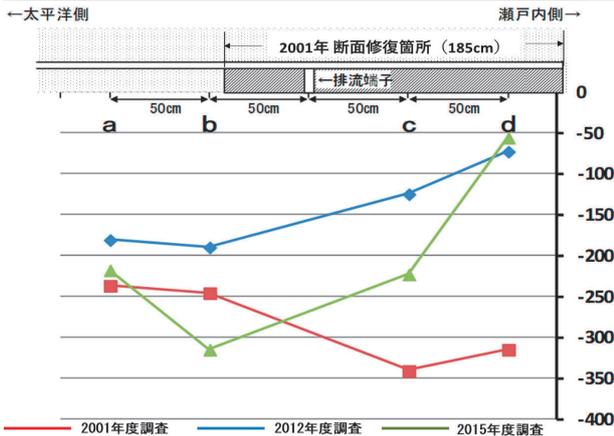
図-5 モニタリング位置の自然電位経年変化

2001 年の補修後に実施した鉄筋腐食判定は, ab の自然電位は判定 III の軽微な損傷で, 断面修復を行った c,d の自然電位は-250mV よりも下回り, 損傷度は II であった。その後, 2012 年に実施した同判定は, ab の自然電位は判定 III の軽微な損傷であった。一方, 断面修復を行った c,d の自然電位は-150mV より大きく, 補修は有効であった。

2016 年の調査では, b の自然電位が-250mV を下回る-314mV (損傷度 II) であった。一方, d は-55mV (損傷度 IV) であった。これは, 亜硫酸リチウム水溶液と混入し, 防錆を高めた断面修復箇所と未補修部の電位差が生じていることがわかる。

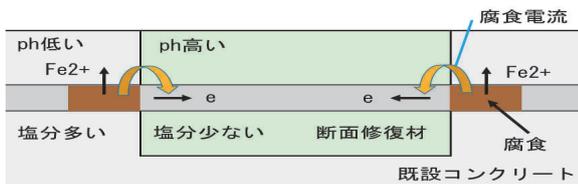
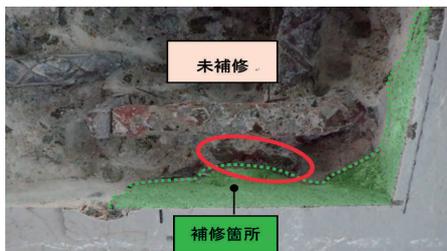
図-6 マクロセル腐食の劣化メカニズム

以上より, 再劣化が発生した原因は, 断面修復箇所と未補修部の電位差によるマクロセル腐食の可能性が高いと判断した (図-6) .

マクロセル腐食による再劣化を受け, 道路桁の塩害対策に最適な工法の比較検討を行った結果, 電気防食工法が下記理由により, 最適であると判断した (表-11)。

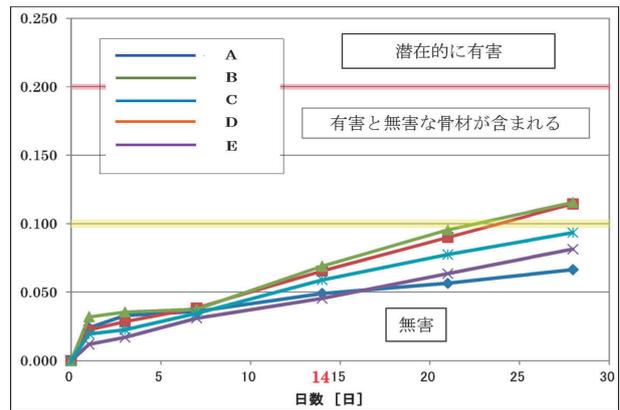
図-7 アルカリ反応結果

残存膨張量は, 試験開始後 14 日間における膨張量 (%) により無害 (0.1%以下) と評価された (図-7)。

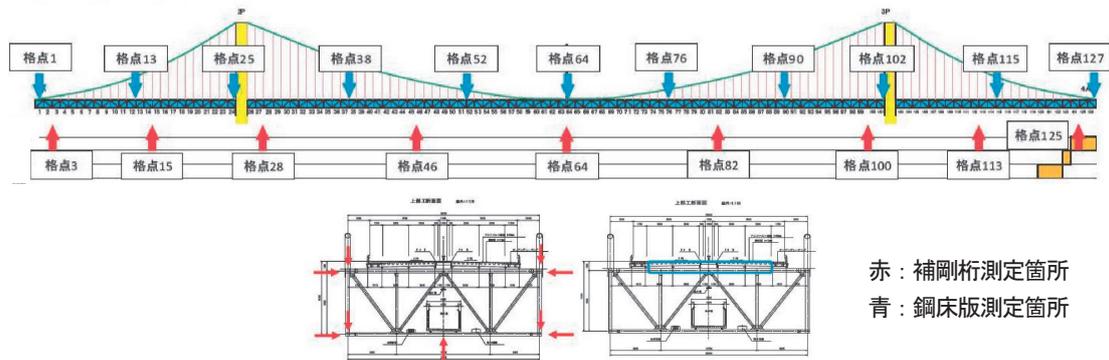
図-4 因島大橋残存膜厚調査箇所

表-3を見ると、全調査箇所の平均総膜厚が約330 μmとなっており、建設時の無機ジンク層を除く設計膜厚180 μmに対して、約1.8倍の厚さであることが確認された。また、調査箇所の中には最大で約800 μmの膜厚が残っている箇所や、最小で約170 μmの箇所も存在しており、総膜厚が厚い箇所はかなり厚く、薄い箇所は設計膜厚より薄いという結果であった。ここで、それぞれの箇所についての調査写真の例を図-5に示す。

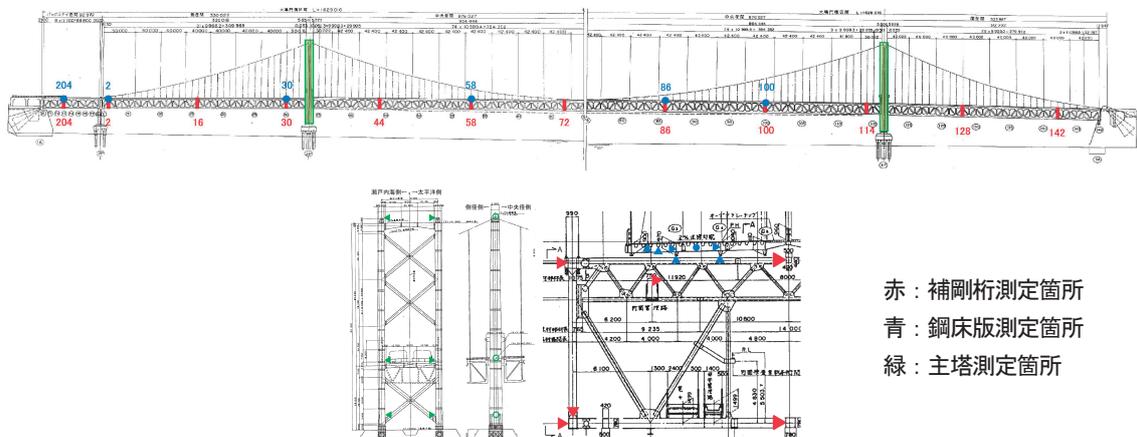
図-6 大鳴門橋残存膜厚調査箇所

表-4を見ると、全調査箇所平均総膜厚が約320 μm となっており、建設時の無機ジンク層を除く設計膜厚180 μm に対して、約1.8倍の厚さであることが確認された。また、調査箇所の中には最大で約640 μm の膜厚が残っている箇所や、最小で約98 μm の箇所も存在している。それぞれの箇所についての調査写真の例を図-7に示すように、大鳴門橋においても因島大橋と同様に、建設時や塗替え時の膜厚や暴露環境等の条件により、バラツキが大きくなっていることが確認された。

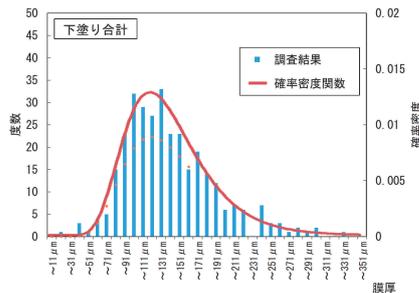
図-10 下塗り合計(下塗り2+下塗り3(建設時塗膜)+3(塗替え塗膜))の残存膜厚分布

この3(塗替え塗膜)は、確率分布を対数正規と仮定した塗膜寿命予測計算には使用できないため、各測定点の下塗り2(建設時塗膜)及び下塗り3(建設時塗膜)の膜厚と合算した下塗り合計(下塗り2(建設時塗膜)+下塗り3(建設時塗膜)+3(塗替え塗膜))で、確率分布を求めた。その結果を図-10に示す。

図-10を見ると、下塗り合計とした膜厚層は対数正規分布に従う結果となったことから、下塗り合計で確率分布モデルを作成し、計算することとした。因島大橋及び、大鳴門橋の各層の残存膜厚平均値とその標準偏差の計算結果は、表-6に示すとおりとなった。
