本四技報

Vol.48 No.141 2024.3

本四技報 第141号 目次

片側施工高力ボルトのバルブスリーブの腐食が 残存軸力に及ぼす影響

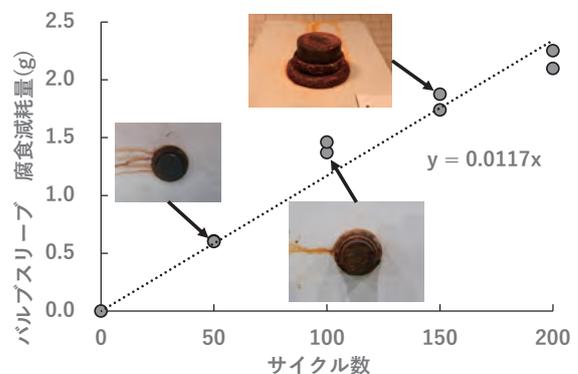
写真-4 試験前（左）と 200 サイクル後（右）の外観

外観写真を写真-4に示す。バルブスリーブとコアピン頭部にさびが発生した。一方、供試体用鋼板内部に位置するバルブスリーブの一部、コアピンの軸部、グリップスリーブにはさびは発生しておらず、部材内部までは腐食が進行していないことを確認した。また、さび落とし後のバルブスリーブにおいて腐食による凹凸を確認した。

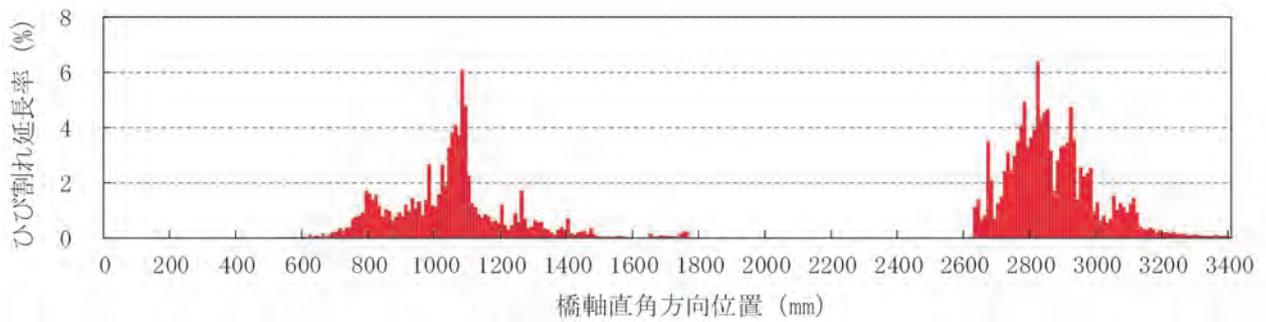
図-4 ひび割れ延長率の橋軸直角方向分布

ひび割れ延長率の橋軸直角方向分布を図-4に示す。

左右の輪荷重間隔と等しい約1800 mm離れた位置で2つのピークが現れたことから、輪荷重の載荷位置を中心にひび割れが発生していることを確認した。

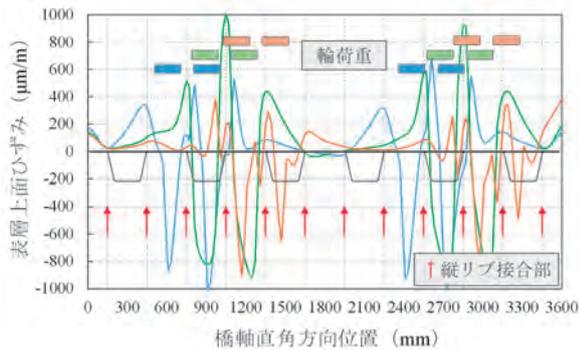
図-7 走行位置に対応したひずみ分布(60℃表層上面)

60℃における表層上面のひずみ分布を重ねた結果を図-7に示す。各箇所で生じるひずみは、輪荷重の位置によって変化し、引張・圧縮の両方向に発生することが確認できた。

しかし、縦リブ接合部にあたる箇所では、走行位置によらず常に引張のみが発生し、圧縮に転じないことが明らかとなった。トップダウンクラックの要因となる表層上面の引張ひずみが卓越する箇所で、ヒーリング作用（自着作用）をもたらす圧縮ひずみが発生しないことから、縦リブ接合部上はひび割れが進展しやすいことが示唆された。

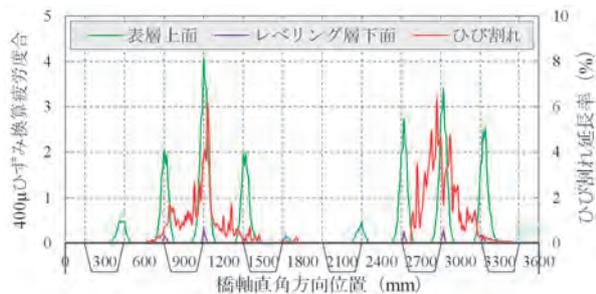
図-8 400μひずみ換算疲労度合とひび割れ延長率

図-8に示すとおり、400μひずみ換算疲労度合が高い箇所と、ひび割れ延長率が特異的に高い箇所が一致した。

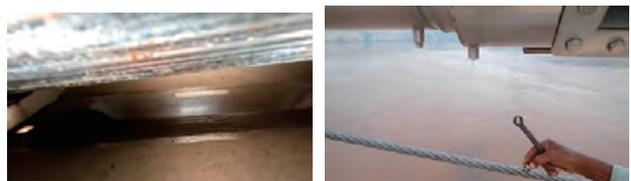
写真-3 排気カバー一部下面の滞水状況
Photo 3 Retained water inside bottom of the exhaust cover
