## 高速道路における逆走対策の推進について

### ～重点対策箇所における実施計画の公表 管内3箇所対策を実施～

JB本四高速は、国土交通省が設置した「高速道路での逆走対策に関する有識者委員会（以下、有識者委員会）」での報告を踏まえ、重点対策箇所（統一的な対策実施後も、なお重大事故が発生している箇所、同一施設で複数回発生している箇所、平面交差構造）において、実施計画を策定しました。実施計画では、逆走事案個々の分析及び現地条件等を踏まえ、視覚的対策の強化と物理的対策を実施してまいります。

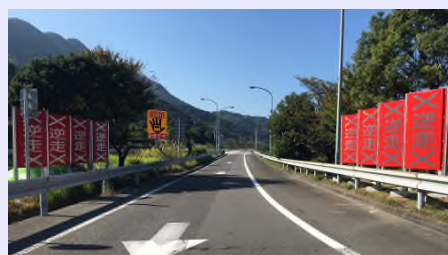
### 【プレッシャーウォール】

ランプに誤って進入した車両に対し、  
逆走に気づかせるプレッシャーウォールを流入ランプに設置

本線→ランプ逆走の  
パターンに対して設置

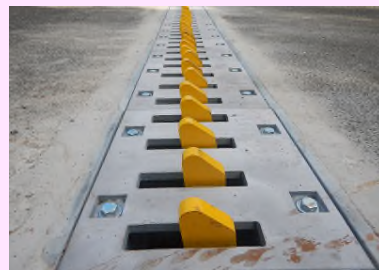
#### 【路面上型ブレード】

SA/PA入口部に誤って進入した車両に対し、衝撃を与えることで、視覚的対策と合わせて逆走に気づかせる物理的対策を、入口部に設置

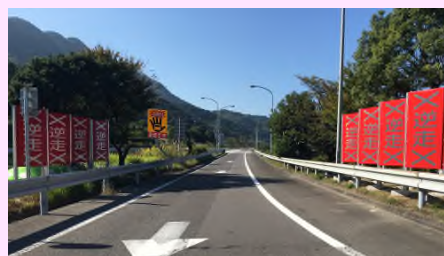
#### 【プレッシャーウォール】

SA/PA入口部に誤って進入した車両に対し、逆走に気づかせるプレッシャーウォールを流出ランプに設置

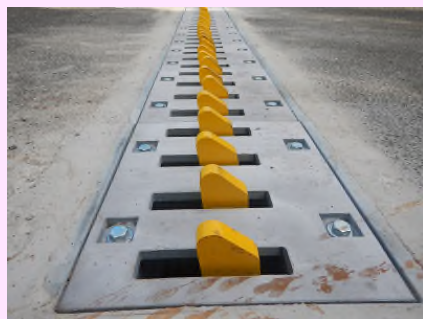
#### 【路面埋込型ブレード】

本線流出ランプに誤って進入した車両に対し、衝撃を与えることで、視覚的対策と合わせて逆走に気づかせる物理的対策を、平面交差点部近傍に設置

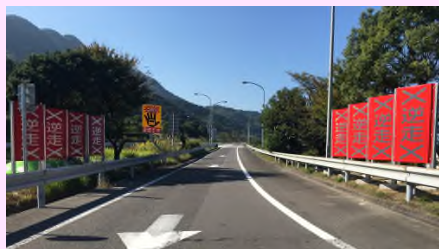
#### 【プレッシャーウォール】

本線流出ランプに誤って進入した車両に対し、逆走に気づかせるプレッシャーウォールを設置

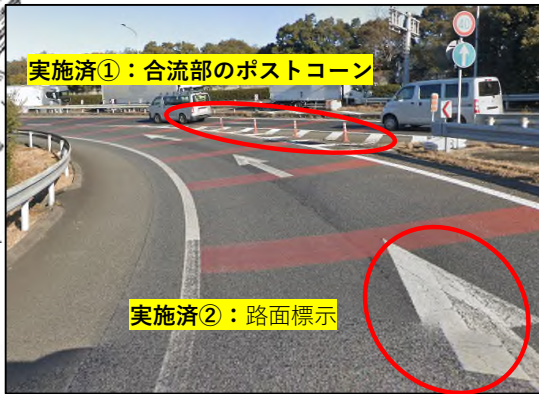
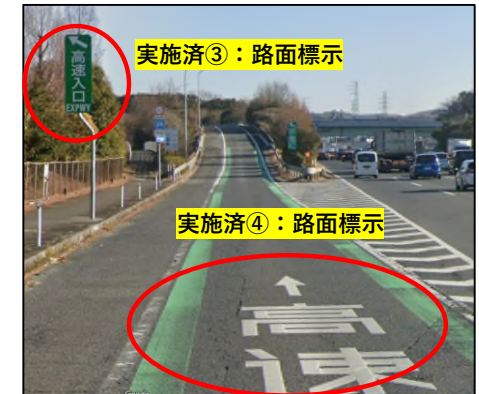
## ＜実施済み対策＞

○瀬戸中央道 早島ICでは、これまでに逆走事案が3件発生。このうち誤って高速道路に進入し、一般道に引き返すために逆走した事案が2件、流出ICを誤って逆走した事案が1件発生。  
○各々の事案に応じて必要な対策を検討。

：逆走車の経路

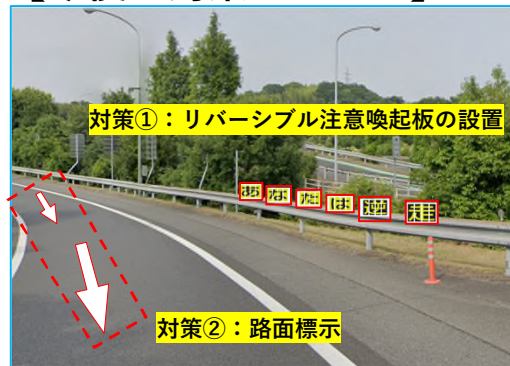
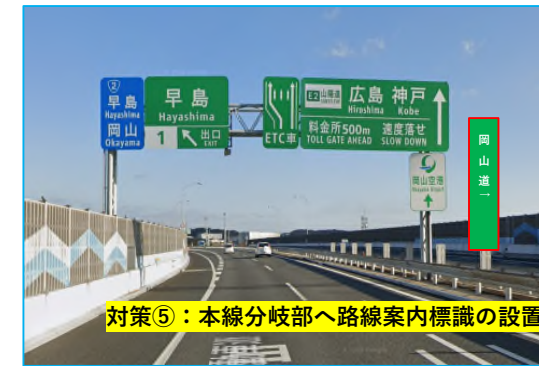
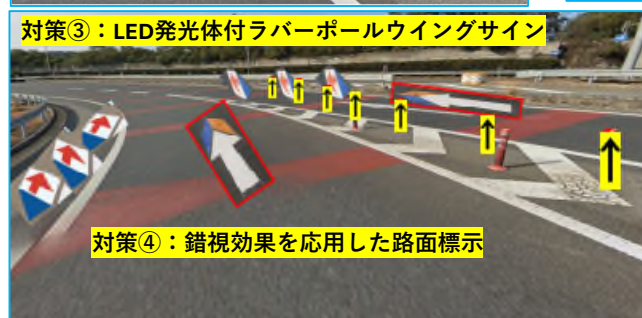
## 【今後の対策イメージ】

| 想定される原因 | 対策の方向性 | 対策内容(案) | 逆走パターン |
|---|---|---|---|
| 転回（逆走）できないことの理解不足 | ランプ走行車両への視覚的対策の強化 | 大型矢印路面標示、リバーシブル注意喚起板の設置<br>LED発光体付ラバーボールウイングサイン<br>錯視効果を応用した路面標示 | Ⅳ |

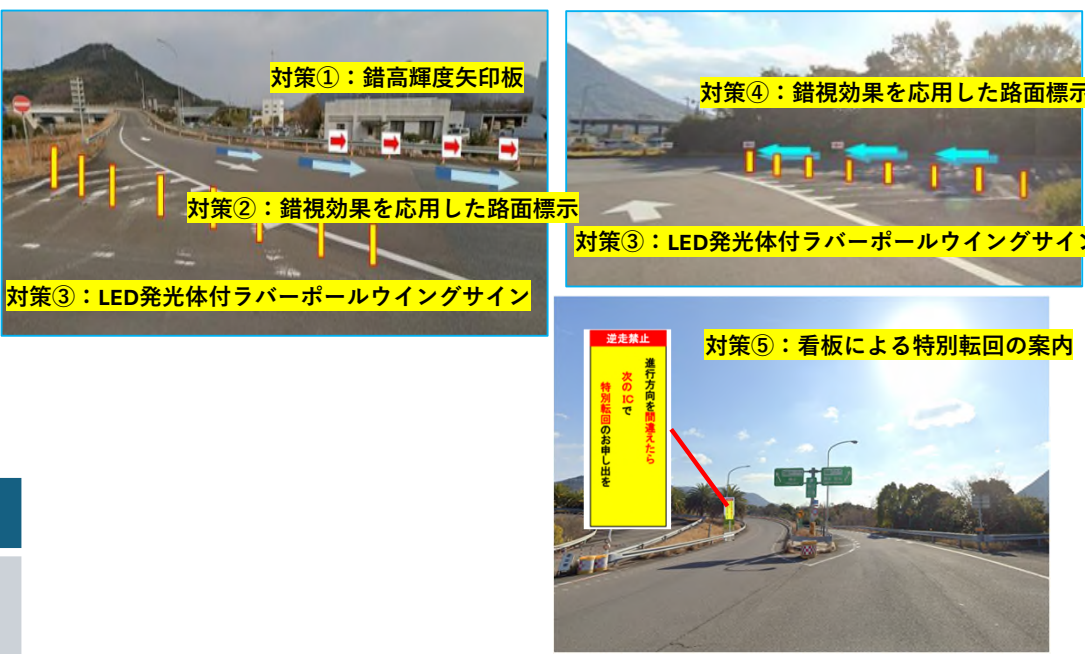
## 【今後の対策イメージ】

| 想定される原因 | 対策の方向性 | 対策内容(案) | 逆走パターン |
|---|---|---|---|
| 転回（逆走）できないことの理解不足 | ランプ走行車両への視覚的対策の強化<br>誤進入しても戻れることの周知 | LED発光体付ラバーポールウイングサイン<br>錯視効果を応用した路面標示<br>高輝度矢印板<br>看板による特別転回案内 | Ⅳ |
