# 本四技報

Vol.24 No.94 2000.8

本州四国連絡橋公団監修

Contents of Honshi Technical Report No.94

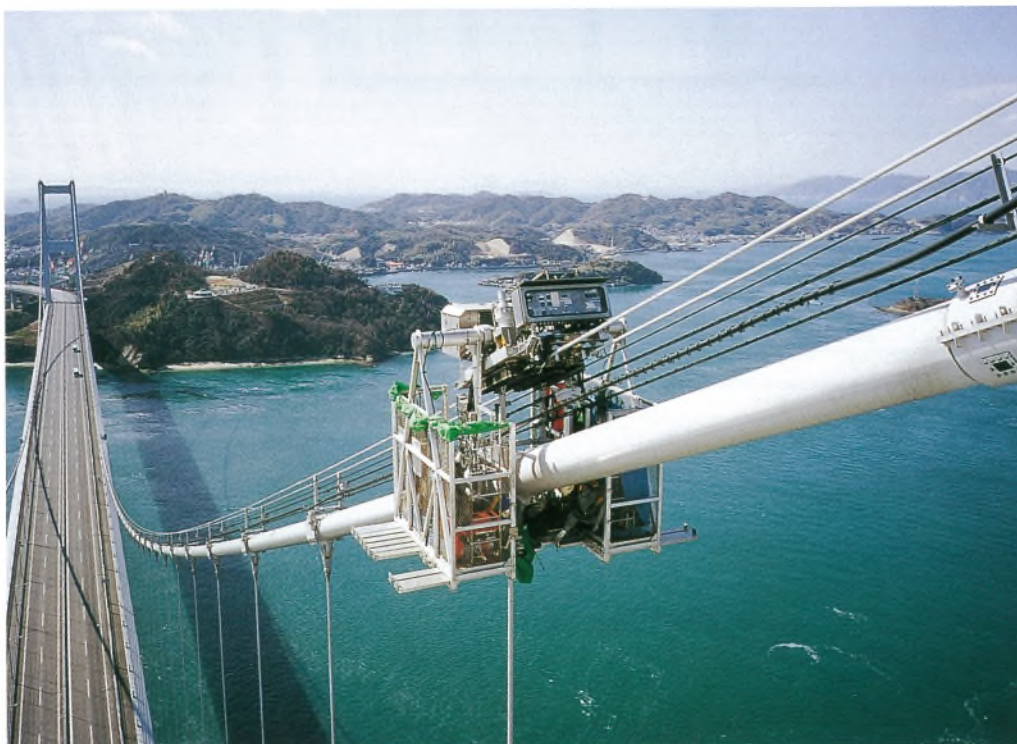
来島海峡第三大橋ケーブルバンドボルトの増締め作業  
Retightening work on cable band bolts of Third Kurushima Kaikyo Bridge

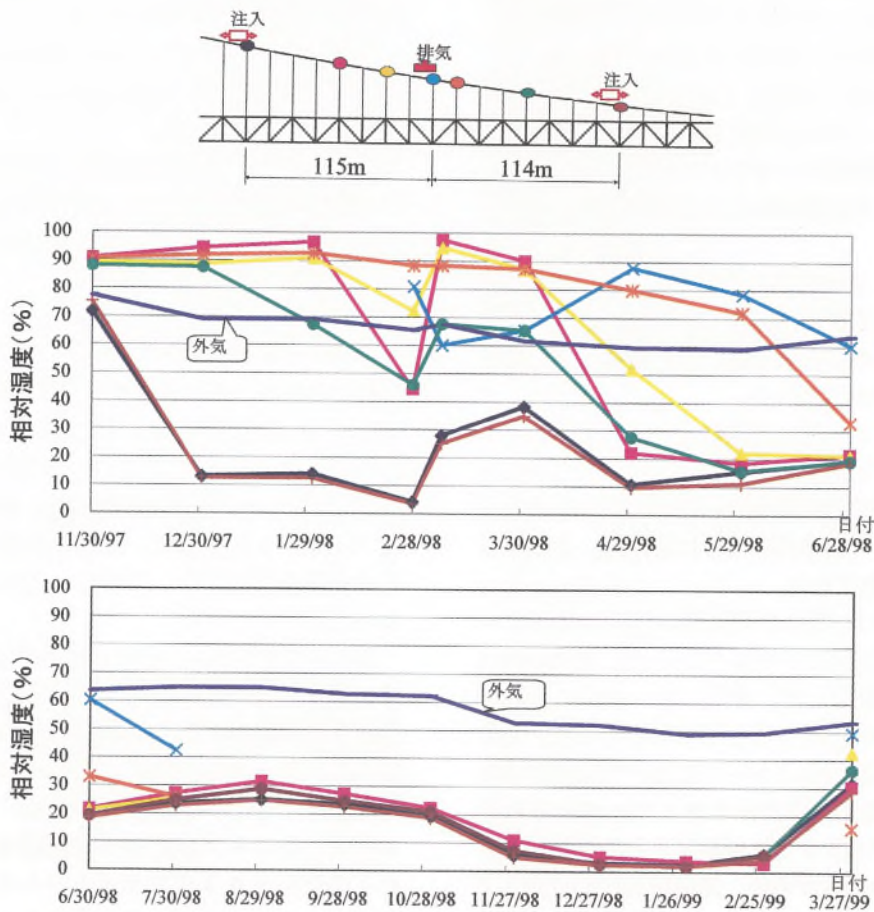
図-2 明石海峡大橋の相対湿度状況

Fig.2 Relative humidity on Akashi Kaikyo Bridge

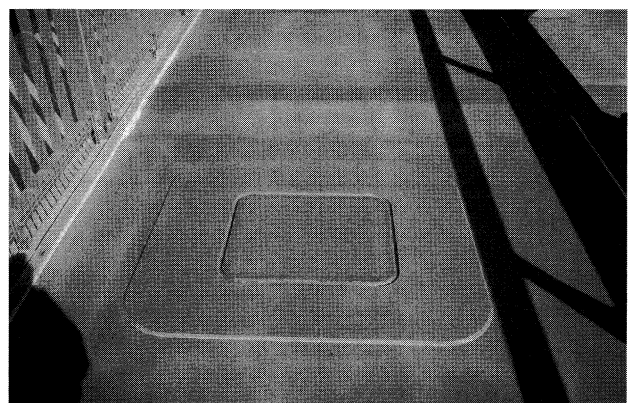
写真-2 鋼床版上面ダブリング補強

Photo.2 Strengthening by doubling plate on steel floor

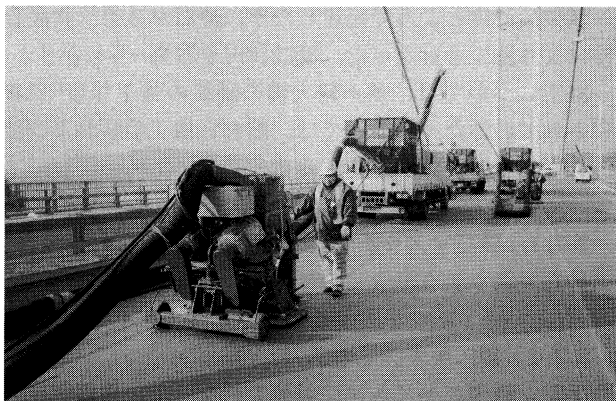
写真-3 ケレン作業状況

Photo.3 Brushing work

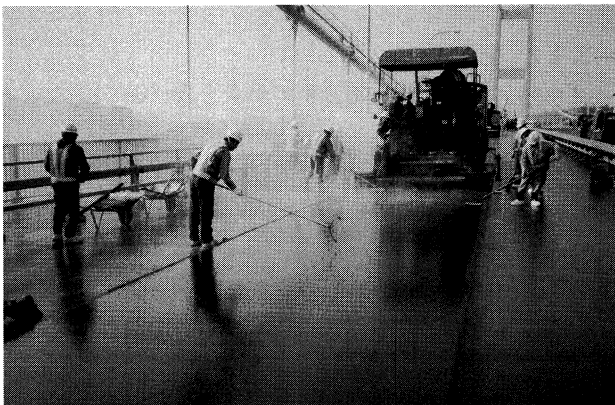
写真-4 ゲースアスファルト混合物補設状況

Photo.4 Pavement with guss asphalt

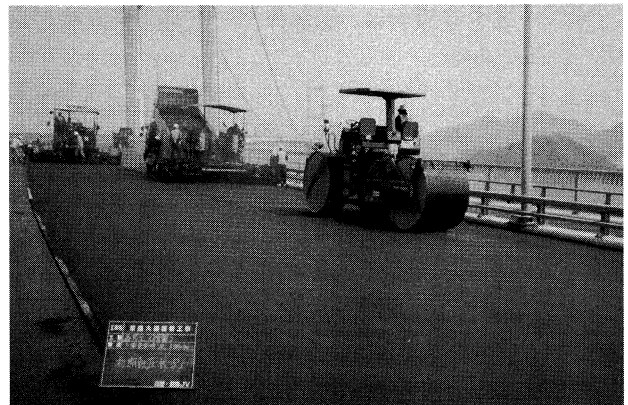
写真-5 改質アスファルト混合物舗設状況

Photo.5 Pavement with renovated property asphalt

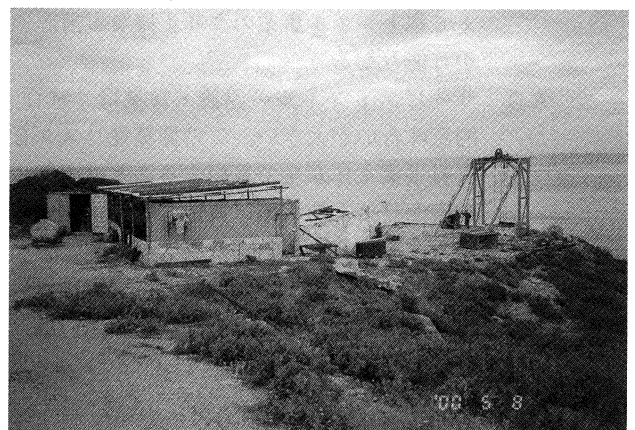
写真-4 マラバータ縦坑 (φ2.5 m、深さ：海面下 300 m)

Photo. 4 Malabata Experimental Shaft (diameter 2.5 m, depth 300 m below sea level)

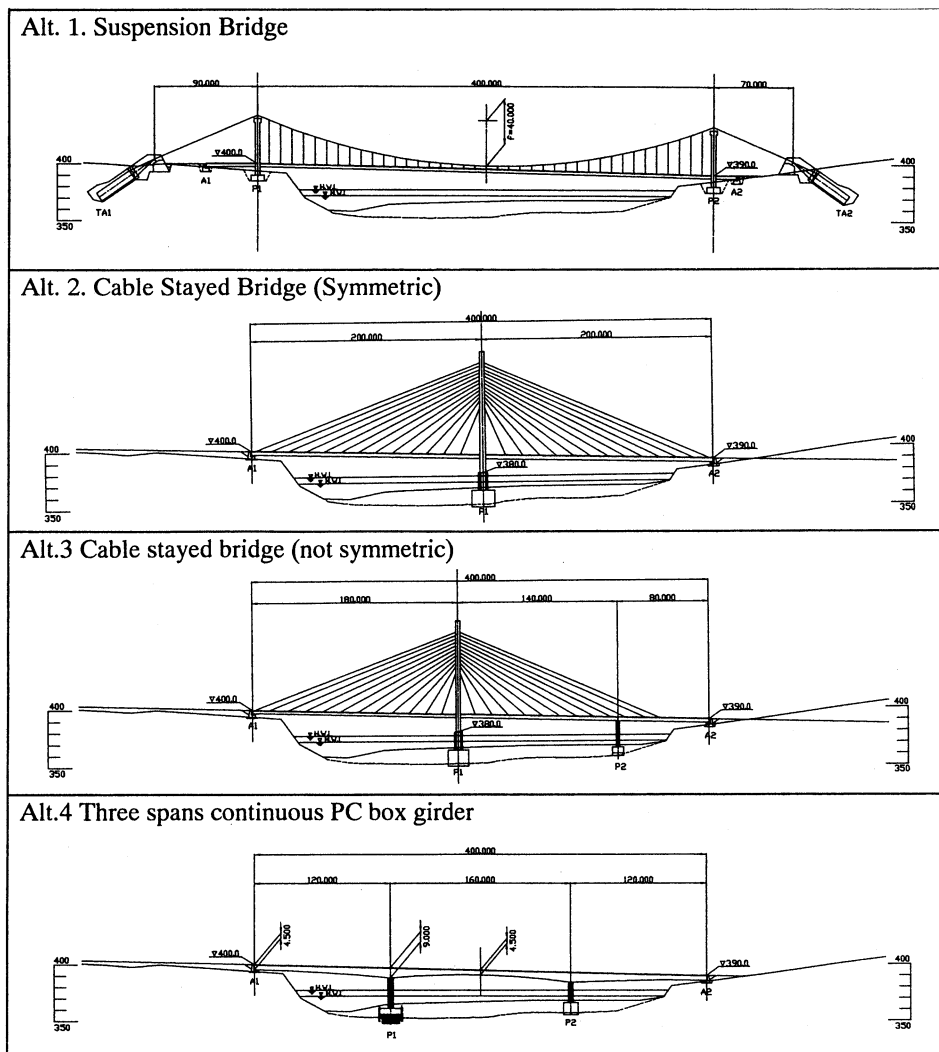
図-3 橋梁型式の比較案

Fig.3 Alternatives for bridge types

特徴	吊橋	斜張橋(1)	斜張橋(2)	PC桁橋
建設費	US\$32.9 million	US\$21.1 million	US\$21.3 million	US\$18.5 million
建設工事の特徴	支間長400mのコンクリート桁単管吊橋。コンクリート桁は実績はない。水中基礎はない。	200m×2径間の対象型マルチファンタイプ斜張橋。主桁、主塔はコンクリート。水中基礎は1基。	180m+140mの2径間非対象型マルチファンタイプ斜張橋。主桁、主塔はコンクリート。水中基礎は1基。	120m+160m+120mの3径間連続PC箱断面桁橋。2基の橋脚は水中基礎となる。
河川関係	特になし	仮設棧橋が必要。設置は容易	仮設棧橋が必要。設置は容易	流速が比較的早い水域で水中基礎を施工。上部工は片持ち式架設。大規模仮設棧橋が必要。
環境関係	自然環境 大きな問題なし	水中基礎工事で水質汚濁対策が必要	水中基礎工事で水質汚濁対策が必要	水中基礎工事で水質汚濁対策が必要
社会環境	税関官舎の移築が必要	税関官舎の移築が必要	税関官舎の移築が必要	税関官舎の移築が必要
景観関係	現橋と調和する	大変象徴的である	象徴的である	税関官舎の移築が必要
維持管理	ケーブルの維持管理が必要	ケーブルの維持管理が必要	ケーブルの維持管理が必要	維持管理作業は少ない
雇用、地元材料調達	他業より少ない	一部現地雇用、調達可能	一部現地雇用、調達可能	大部分が現地雇用、調達可能
順位	4	2	3	1

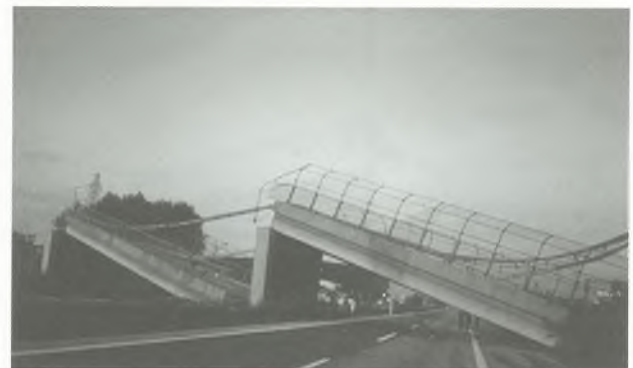
写真-1 落した Arifiye 跨道路橋  
写真右端に道路と平行する形で断層があり約 2m 開口した。

Photo.1 Arifiye flyover which was collapsed

昨年トルコを襲った 2 回の大地震による道路施設の被害について報告した。地震の規模に比べ道路構造物の被害、特に橋梁に関しては比較的小さかった。これは地震の特性にもよると思われるが、先に述べたようにトルコ共和国においては橋梁等道路構造物が非常に少ないことが大きな原因のひとつとしてあげられる。落橋した跨道路橋(断層の口開きにより落橋)を除けば、橋梁の被害は、重厚な PC 上部工のずれのみである。それを支持している下部工は、相当な地震力を受けたことが予想されるが橋脚本体に目視できる範囲内では全く損傷(クラック、はがれなど)は生じていなかったことが非常に興味深いところである。

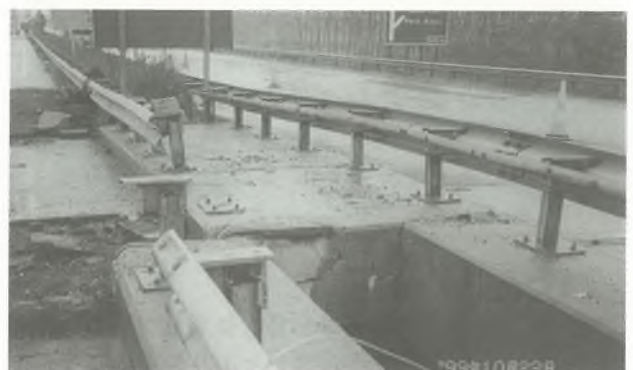
写真-2(1) 上部工がずれた Sakaruya 橋

Photo.2(1) Sakaruya Bridge whose superstructure was displaced

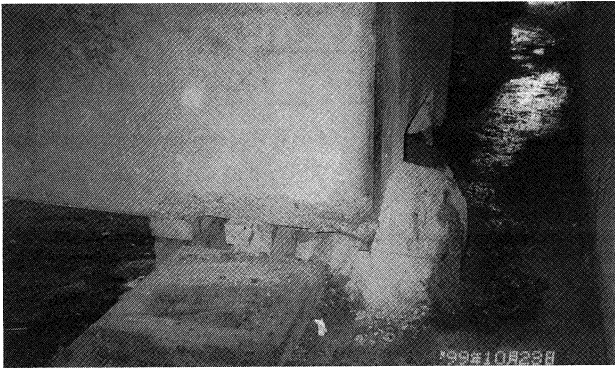
写真-2(2) 上部工がずれた Sakaruya 橋  
シアーカーが壊れ、沓座から桁が完全にはずれている。

Photo.2(2) Sakaruya Bridge whose superstructure was displaced

③大部分のシアークーあるいは支承が損傷した高架橋2橋(Cinarlidere橋(L=800m)、Kapantepe橋(L=200m))(シアークーの損傷状況は写真-2(2)参照)

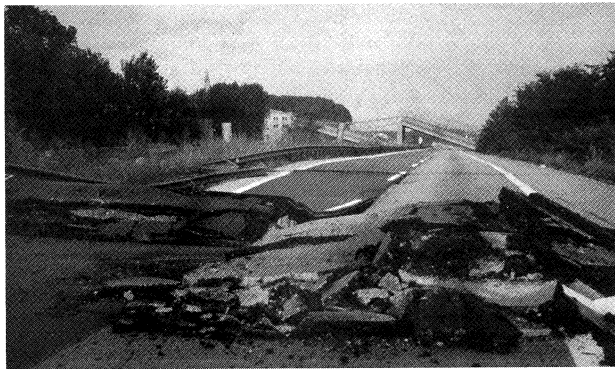
写真-3 道路面の隆起・われ

Photo.3 Rise and crack on road

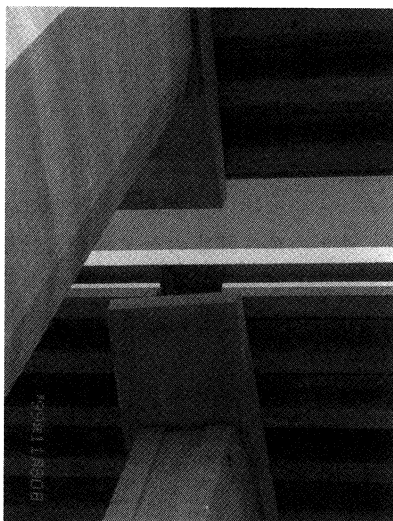
写真一6(4) Viaduct 1 の橋脚の水平面内の回転  
 地割れが生じた径間の両側の橋脚が水平面内で回転を生じた。  
**Photo.6(4) Rotational displacement of pier of Viaduct 1**

の橋脚を除き他の全ての橋台・橋脚上に設置されているがそのほとんどが損傷を受けた。(写真一6(1)、(2)、(3)、(4))
