本四技報

Vol.39 No.124 2015.3

重防食塗装の劣化予測の高度化……………長大橋技術センター 防食・耐風グループサブリーダー	大塚雅裕…2
Upgrading of deterioration prediction for heavy-duty coating	長大橋技術センター 防食・耐風グループリーダー 楠原栄樹

ケーブル気密化のための塗装仕様検討と試験施工…保全部 橋梁保全課長	森山彰…10
Application and study of re-coating specification for corrosion protection of main cables of suspension bridges	しまなみ今治管理センター 橋梁維持課長 梶尾光邦

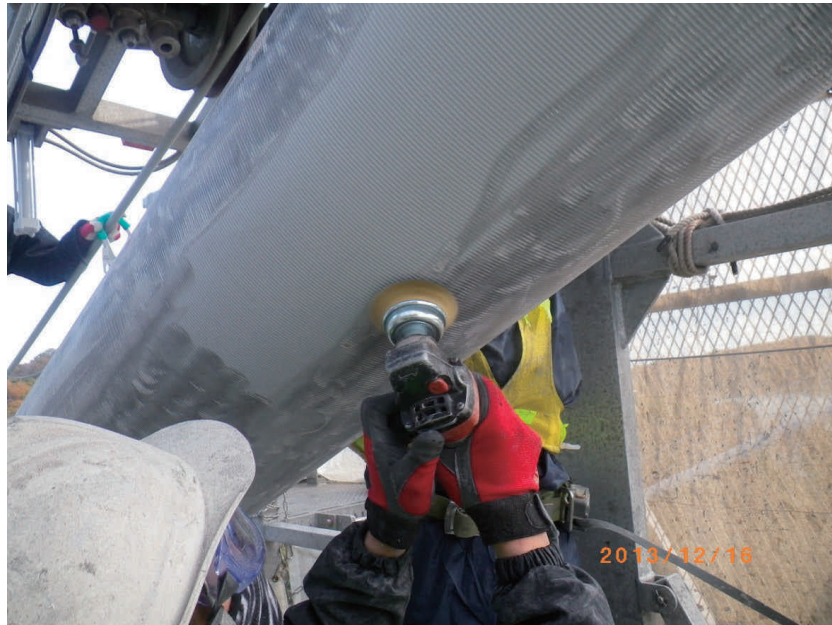
写真-1 素地調整

Situation of surface treatment

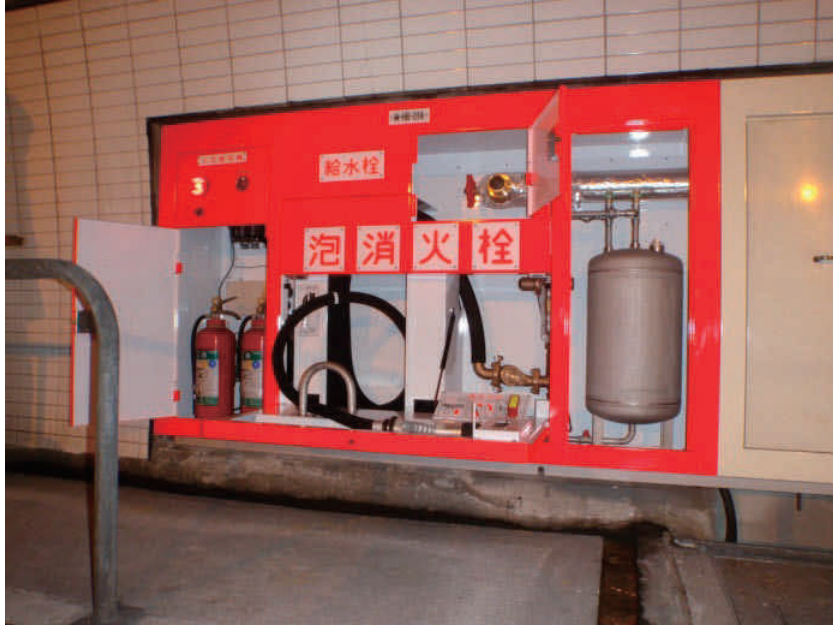
写真-3 舞子トンネル泡消火栓

Foam fire hydrant in Maiko tunnel

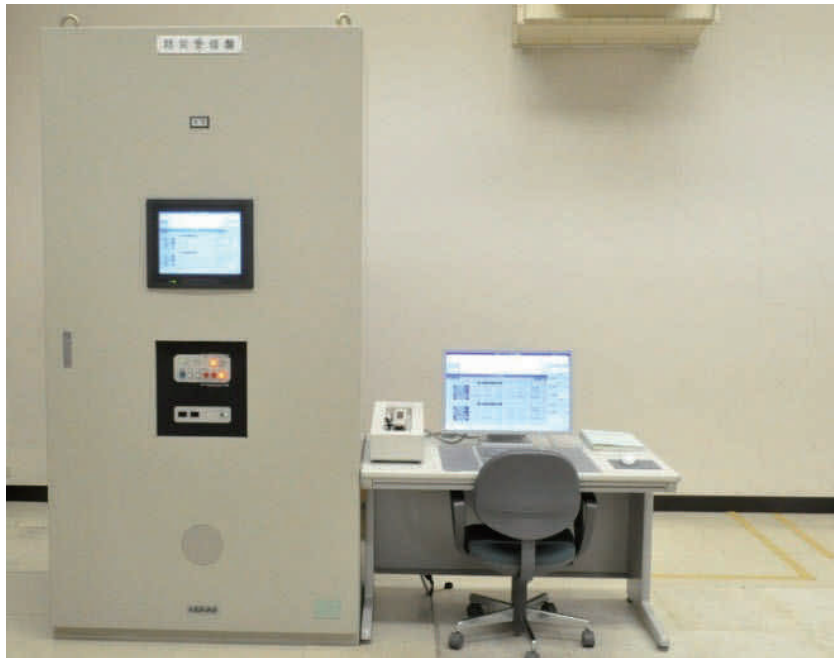
写真-4 舞子トンネル防災受信盤

New Disaster prevention reception board in Maiko tunnel

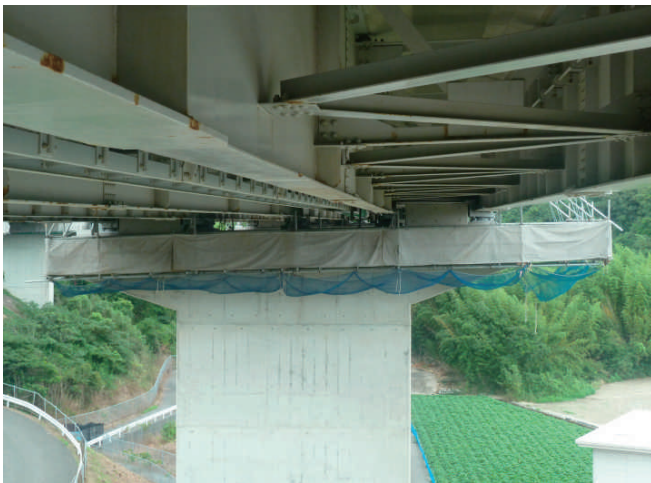
写真-6 橋脚天端周囲に設けた足場

Suspended scaffolding around the pier cap

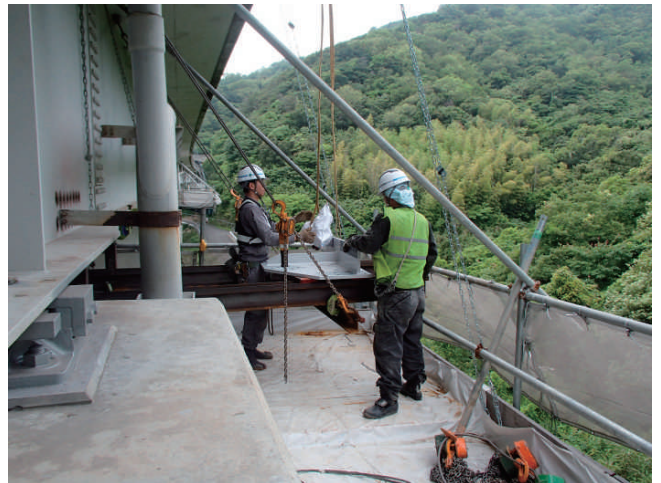
写真-7 本線からの部材搬入

Retrofitting materials unloaded from bridge deck

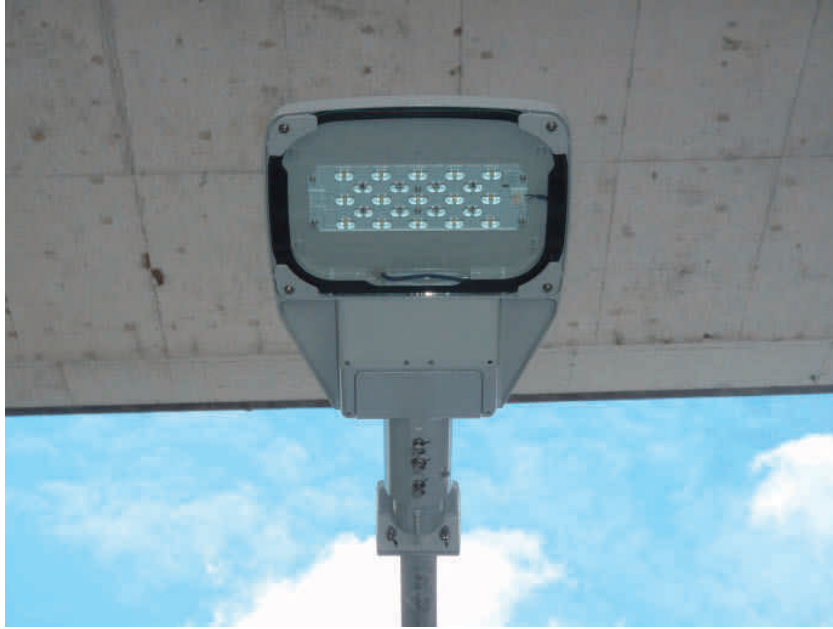
写真-8 LED 照明器具
LED lighting fixture

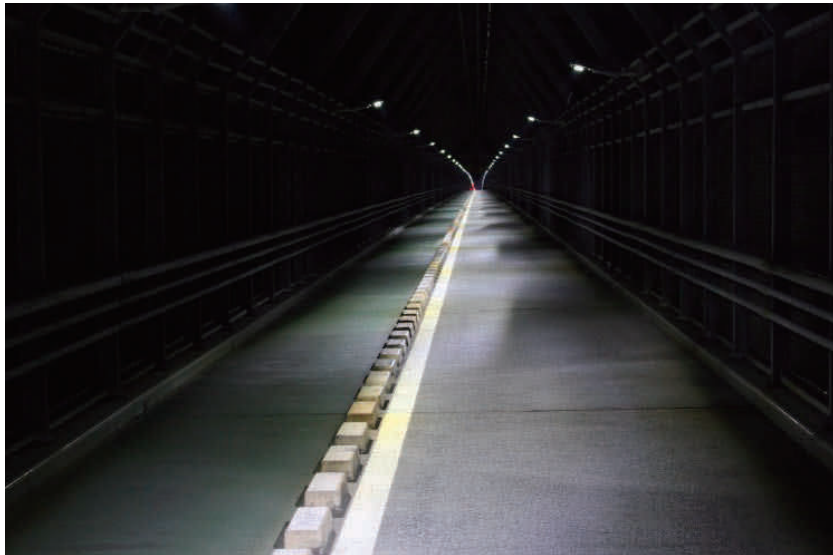
写真-9 LED 照明夜間点灯状況
LED lighting at night-time

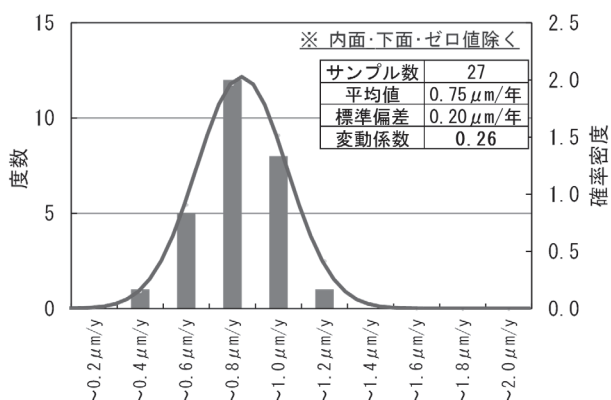
図-3 塗膜消耗速度分布(瀬戸大橋)

Fig.3 Distribution of reduction rate of coat thickness

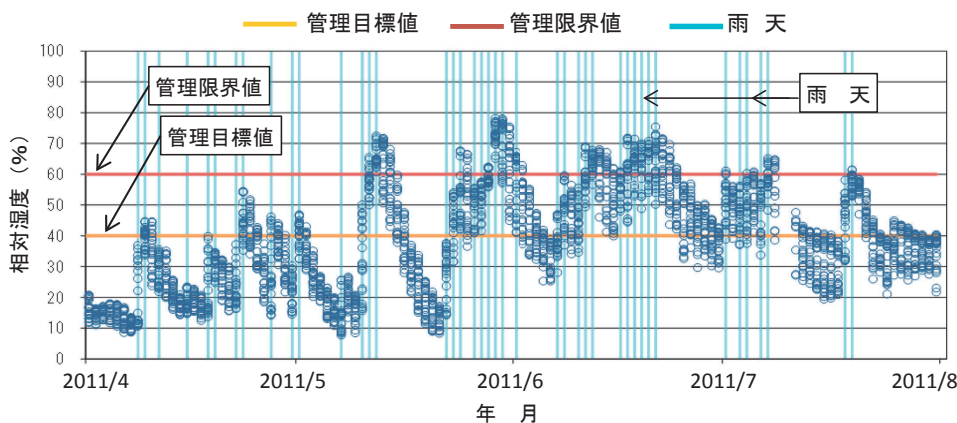
図-3 ケーブル湿度モニタリング結果

Fig.3 Humidity conditions before the re-coating of cable

送気乾燥システムの稼働状況を把握するためにケーブル内湿度等のモニタリングを実施している。図-3 に割れが多数確認されている側径間（4A-5P）最下段部（4A 近傍）におけるモニタリング箇所の相対湿度変化を示す。4月から7月の4ヶ月間における相対湿度変化を示しているが、湿度が大きく変化しており、相対湿度の管理限界値（RH=60%）を一時的に上回っている。図には降雨日を青線で併記するが、降雨時に湿度が上昇することが確認され、その後に降雨がなければ相対湿度が低下することから、塗膜割れ部からの雨水の浸入が想定された。さらに、塗膜の割れ部からの雨水の浸入を確認するため、割れ部に水を強制的に供給することによって、水の浸入量を調査した。塗膜が健全な箇所との相対比較から、割れ部からの水の浸入について否定できないとの調査結果が得られた。

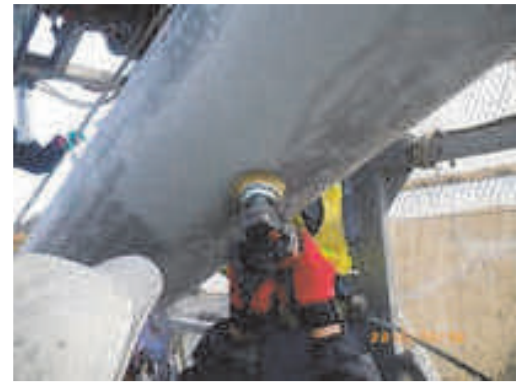
写真-3 素地調整

Photo 3 Situation of surface treatment

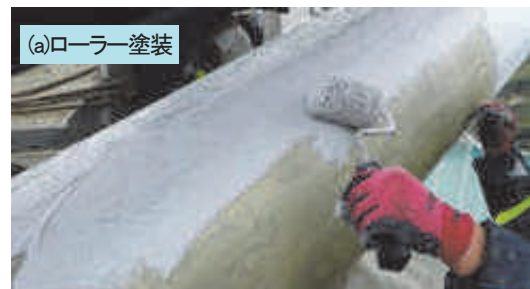
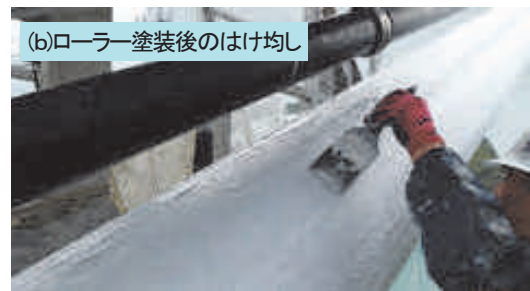
(a)ローラー塗装

(b)ローラー塗装後のはけ均し

写真-4 アクリルゴム中塗り塗装状況

塗装用具は事前の調査から、はけ、ローラーともに発泡もなく外観上も良好な塗装が可能であることを確認した。ただし、アクリルゴム中塗り塗装は、塗布量が多いためローラー塗装だけでは表面に凸凹が生じやすいため、はけによる表面の均し作業を行った(写真-4)。

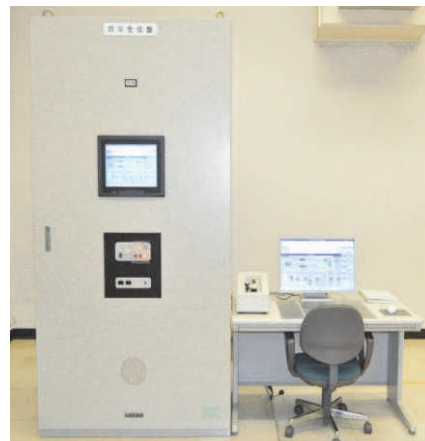
写真-2 新防災受信盤
Photo 2 New Disaster prevention reception board

舞子トンネルの防災受信盤は上り換気所に配置され、従来より中央監視装置(施設制御室)がシステムダウンにより監視不能となった場合を考慮し、防災受信盤で直接操作、監視できるよう設計されている。モニター画面は施設制御室が見慣れた画面構成にするとともに、操作性を考慮し、液晶モニターを盤に併設してデスクワーク作業が可能なものとした。(写真-2)

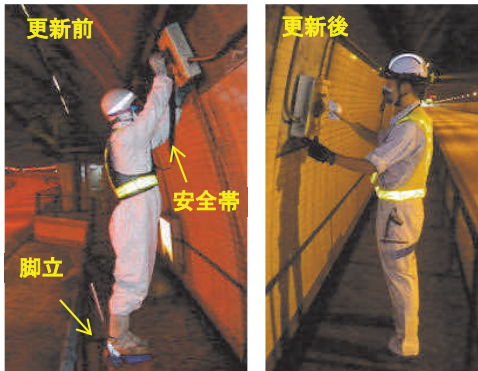
写真-3 火災検知器清掃状況
Photo 3 Cleaning of fire detector

また、火災検知器は検知部の汚損により定期的な清掃が必要になるが、現状の火災検知器の設置高さを監視員通路上約2.4mから1.5mに変更し、清掃や点検時の脚立不要による安全性の向上と上向き作業を無くすことによる保守労力の軽減を図った。(写真-3) 更に最新の火災検知器は、トンネル内の気流に乗って移動する浮遊物質等が付着しにくい構造に改良していることから、従来1回/2週（年間26回+臨時5回程度）の清掃が必要であったが、更新後9ヶ月経過した現在、汚損警報の発報もなく予防保全的に実施した2回の清掃のみであり50%以上の大幅な清掃回数の低減をはじめとして、保守管理費用全体の縮減が図れると予想される。

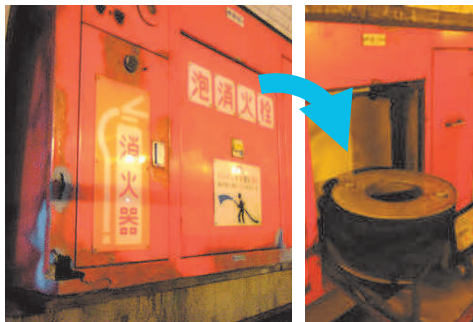
写真-5 泡消火栓（更新前）
Photo 5 Foam fire hydrant (before update)

板のため補修は一時的な補修塗装しかできずかえって不経済であることから、消火栓箱は耐久性を向上させるためにSUS製（新標準品）を採用した。また、従来機種は扉に設置されたホースが消火栓箱内で内巻き式となり、扉開閉時の重量が軽減され、操作性を改善している。

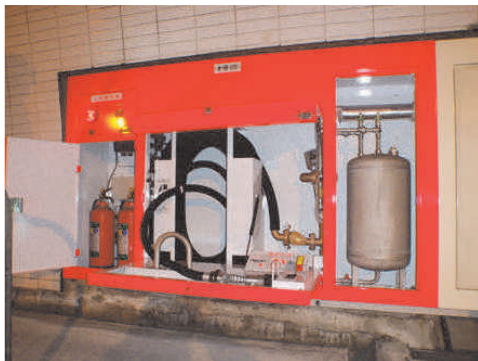
写真-6 泡消火栓（更新後）
Photo 6 Foam fire hydrant (after update)

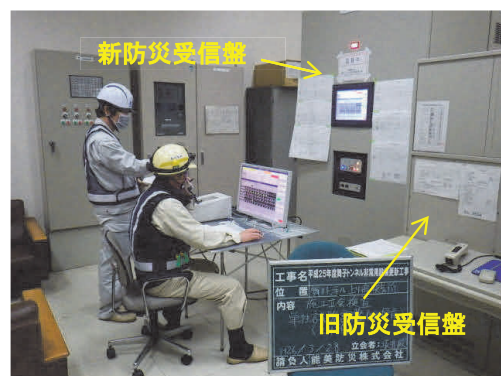
写真-7 防災受信盤の併設状況
Photo 7 The juxtaposition of existing/new disaster prevention reception board

機能停止期間を短くするには、既設機能を維持しながら切替え工事を行う事が効率的であるため、新設する防災受信盤、火災検知器、中継増幅盤を既設機器に併設（写真-7）し、新防災受信盤までの制御・通信を別に構築することで、旧システムを停止することなく、火災検知器の単独試運転調整を実施した。これにより切替え後、火災検知器（167個）の試験調整の作業時間を大幅に短縮し、新防災受信盤の電源切替えまでの間、新設した火災検知器を運用することで信号変換器等の切替え作業中の通報装置を確保した。

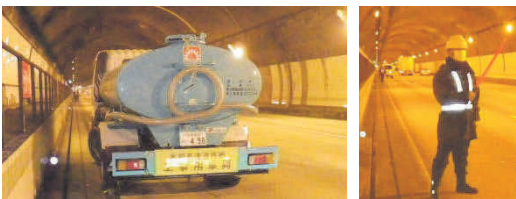
写真-9 散水車の配置と監視員

Photo 9 Watering car and wardens

施工中(写真-8)は、作業区画の防災用配管の制水弁を閉止するため、閉止区画の泡消火栓、水噴霧自動弁からの放水機能は停止する。このため、施工は1日ごとに機能復旧を行うとともに、放水機能を停止する施工中は施工区画の水源確保のため散水車(4級)を上下線ごとに配置した。(写真-9) また、システム切替え時と同様にトンネル作業区画内に監視員を置き(写真-9)、作業員との連絡体制を強化して施工した。

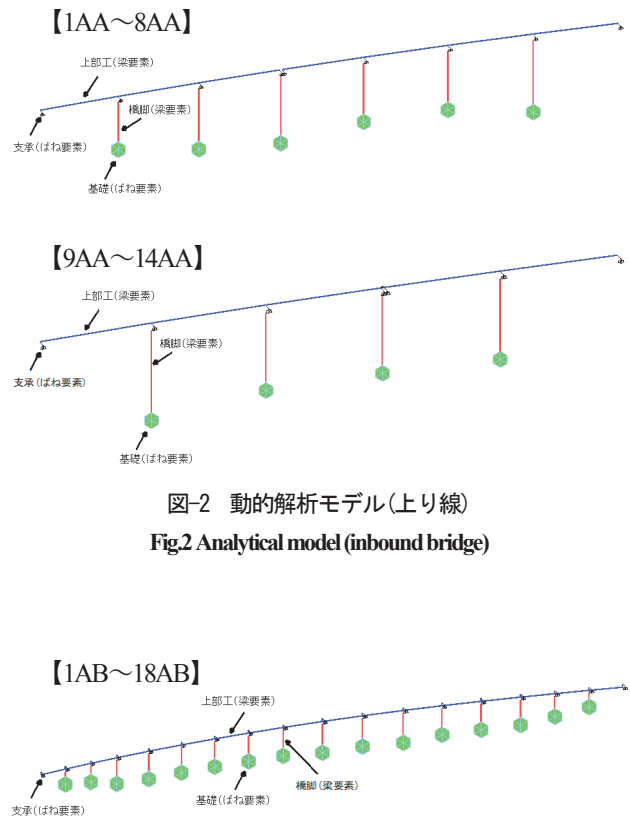
図-2 動的解析モデル(上り線)
Fig.2 Analytical model (inbound bridge)

図-3 動的解析モデル(下り線)
Fig.3 Analytical model (outbound bridge)

Table 2 Condition of dynamic analysis			
項目	設定条件		
動的解析条件	数値積分法	Newmark-β法	
	積分間隔	0.002秒	
	減衰マトリックス	固有値解析の結果からレーリー減衰を設定	
	非線形剛性の履歴則	修正武田型トリリニア	
構造条件	モデル		
	部材のモデル化	上部工	線形梁要素
		橋脚	非線形梁要素
		基礎	マトリックスばね要素
	重量のモデル化	上部工	節点質量
		橋脚柱	単位体積重量
		橋脚梁	単位体積重量
		フーチング	単位体積重量
	材料減衰	上部工	2% (線形剛性を適用)
		橋脚	2% (非線形剛性を適用)
		直接基礎	10% (I 種地盤)
		ケーソン基礎・杭基礎	10% (I 種地盤)

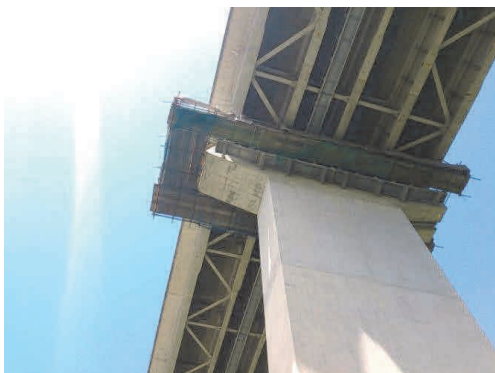
写真-4 橋脚天端周囲に設けた足場
Photo 4 Suspended scaffolding around the pier cap

橋脚天端周囲に、粉じんやケレンした塗膜片等の落下・飛散防止のため吊り足場を利用し、シート養生を実施した。

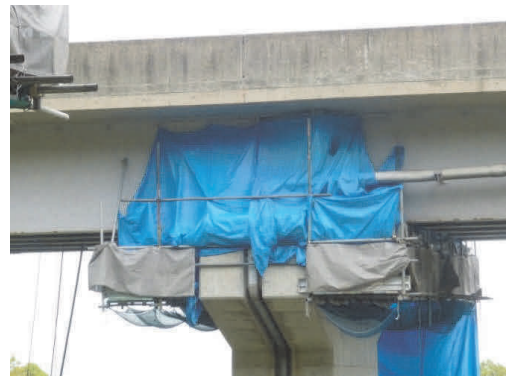
写真-5 施工箇所の粉じん飛散防止
Photo 5 Scatter prevention sheet around retrofitting work

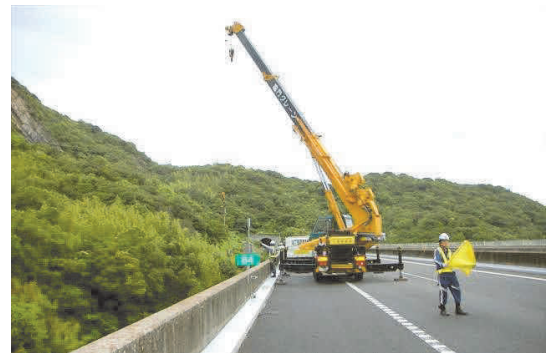
写真-6 高速道路本線からの部材搬入
Photo 6 Retrofitting materials unloaded from bridge deck

部材は、高速道路本線の車線規制内に設置したトラッククレーンにより搬入した。橋脚天端位置に設けた荷取りステージにはH形鋼を用いたレールにチルタンクを組み合わせた設備を配置して設置箇所まで水平移動させ、チェーンブロック等により位置決めした後、所定の位置に設置した。

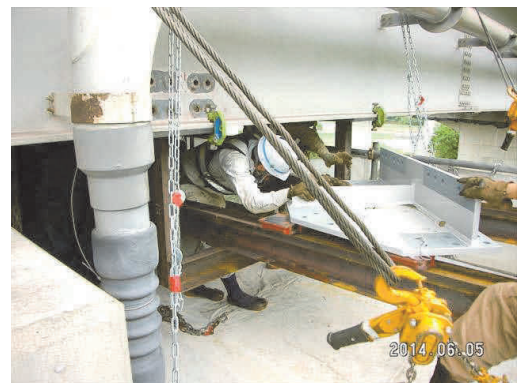
写真-7 搬入した部材の横移動
Photo 7 Horizontal material handling using H-shaped beams

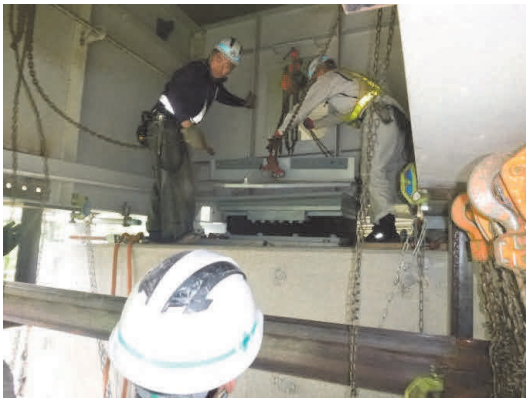
写真-8 狭あいな施工箇所での部材設置
 Photo 8 Installation of retrofitting member in narrow space

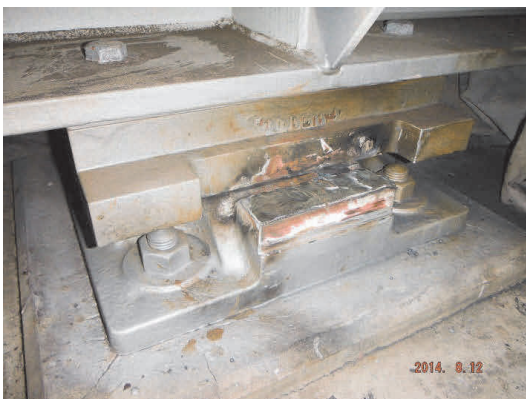
写真-10 サイドブロック・下沓突起の撤去
 Photo 10 Removal of side block and stopper of bearing

支承間にゴムバッファを設置するとともに、既存支承のサイドブロック・下沓突起を撤去した。

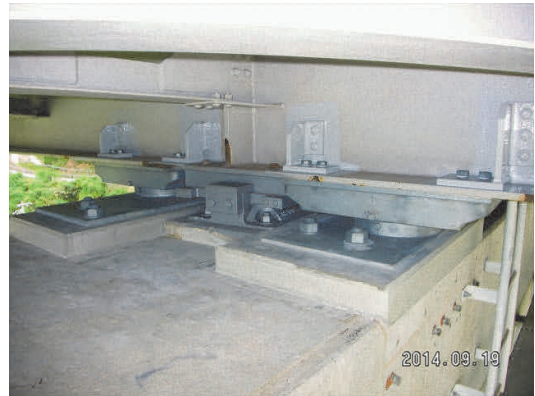
写真-11 せん断ストッパーの設置
 Photo 11 Shear stopper

反力の大小等に応じた3タイプの支承部補強構造

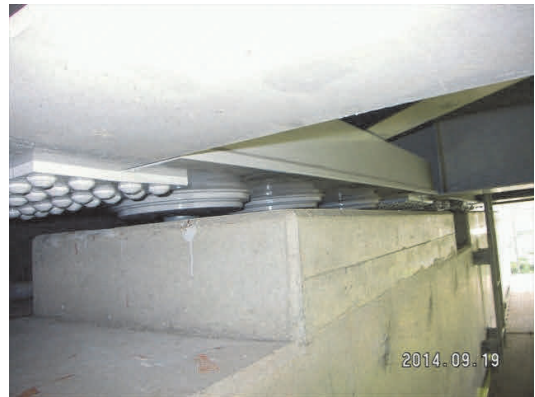
写真-12 縦型緩衝ピン+横梁の設置
 Photo 12 Vertical buffer anchor pin and additional beam at girder end

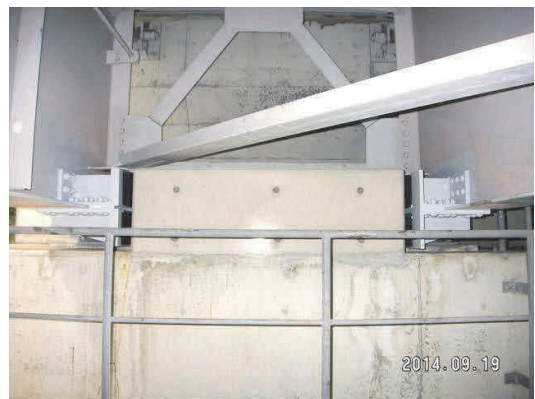
写真-13 RC突起+鋼製ブラケットの設置
 Photo 13 RC shear key and steel bracket

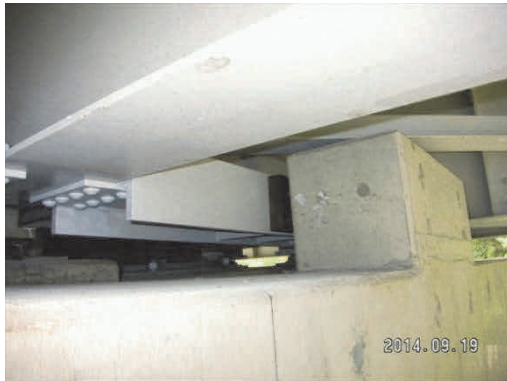
写真-14 RC突起+鋼製横梁

Photo 14 RC shear key and additional steel beam

桁端部にRC突起と鋼製横梁を設置した。

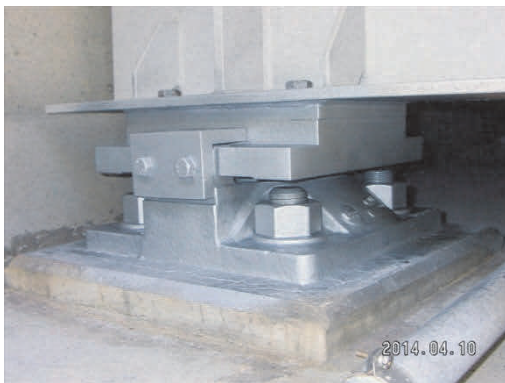
写真-15 亜鉛アルミ溶射による支承防せい

Photo 15 Sprayed zinc and aluminium coating
for corrosion protection of bearing

支承補強部材の設置により、将来の支承の塗替作業スペースが狭くなることから、部材設置に先立ち、亜鉛アルミ溶射による防せいを実施した。

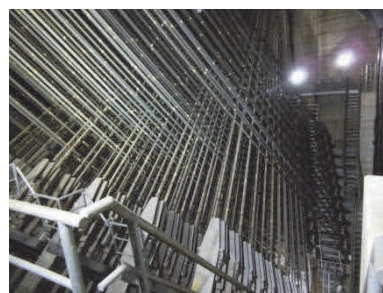
写真-1 BB4A スプレー室内のストランド配置
Photo.1 Arrangement of cable strands inside splay chamber (BB4A)

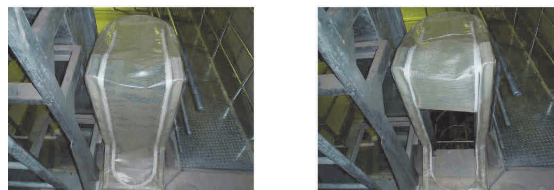
写真-3 タラップ部の防湿シート配置

Photo.3 Layout of dampproof sheet of ladder part

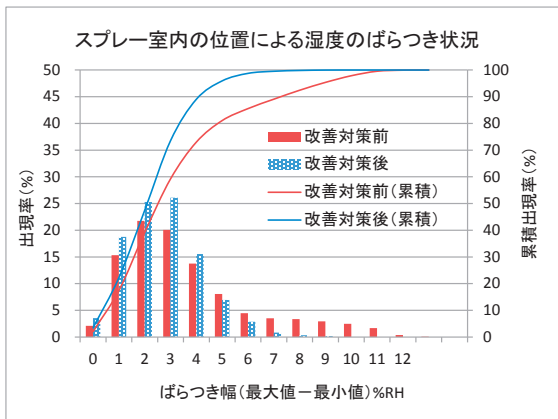
図-10 BB4A スプレー室内の湿度のばらつき
Fig.10 Variation in humidity inside the spaly chamber (BB4A)

スプレー室内における除湿状況の均一性を確認するため、東側スプレー室内の上部、中部及び下部の相対湿度のばらつき幅（最大値-最小値）を、改善対策前後で比較した（図-10）。ここでは、毎正時に計測される3箇所データの最大値と最小値の差をスプレー室内の湿度

図-10より、位置による相対湿度のばらつき幅は、改善対策後の方が小さくなっているのが分かる。この結果、防湿シート設置により、除湿空気の対流が阻害され相対湿度がスプレー室内の位置によりばらつきが大きくなることが懸念されていたものの、送風機による対流促進により、概ね均一な除湿状態が確保されていると考えられる。

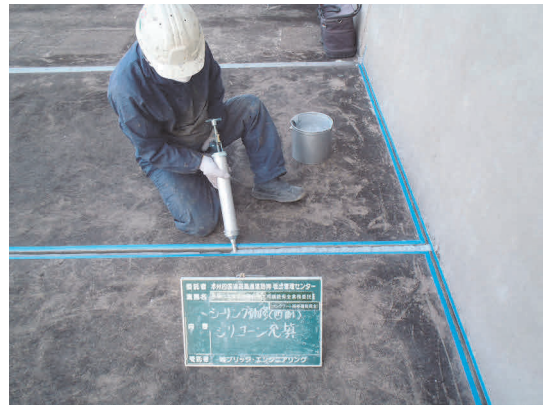
図-11 PCパネル目地の補修
Fig.11 Repair of the joint of the pre-cast concrete

本四連絡橋の中でも最大の容積かつ複雑な構造を有するBB4A共用アンカレイジのスプレー室に対して、防湿シートの効果的な設置方法を確立するとともに、相対湿度の管理目標値を概ね満足する環境を整備することができた。今後は、経年劣化した上屋プレキャストパネルの目地部の補修(図-11)を順次行くとともに、さらなる除湿機の経済的な運転方法の検討を行い、スプレー室内における主ケーブルの防せいに万全を期したい。

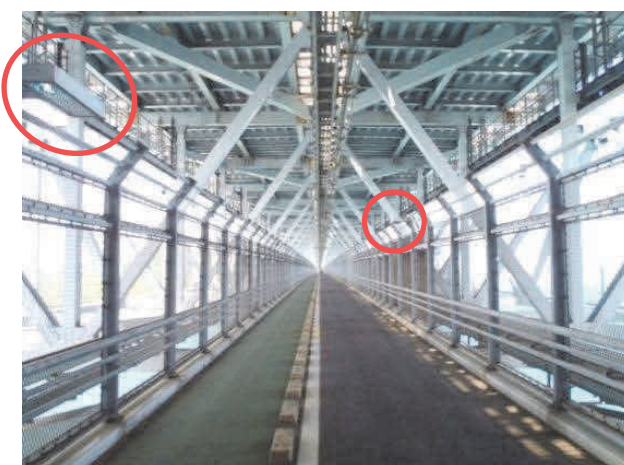
写真-1 配置状況
Photo.1 Lightings for the bicycle and pedestrian way

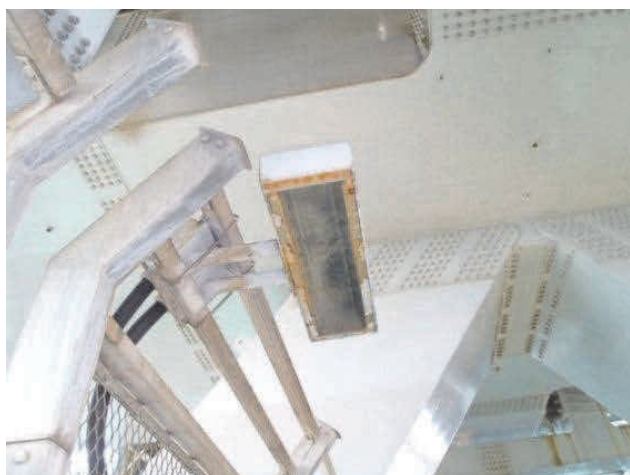
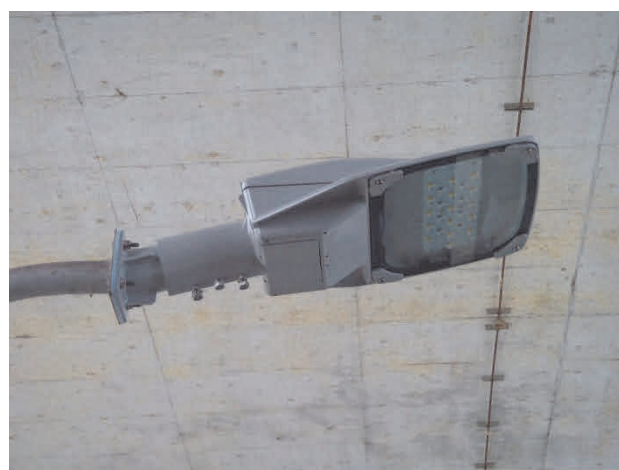
蛍光灯照明器具 (更新前)

LED照明器具 (更新後)

写真-2 自歩道照明器具設置状況
Photo.2 Lighting fixtures

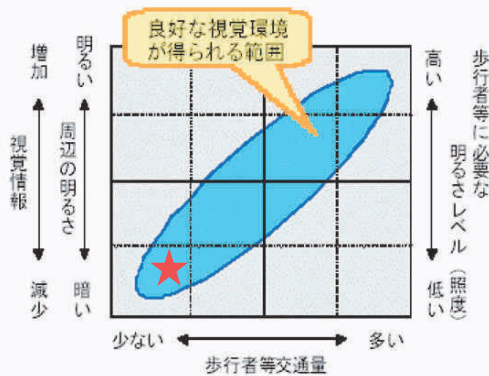
図-2 照明施設の明るさ設定概念図

Fig.2 Brightness setting

よって、因島大橋自歩道に必要な明るさは、歩行者交通量は「少ない」、周辺の明るさが「暗い」ことから、歩行者の必要な明るさレベルは「低い」と判断できる。

(図-2の★の部分)

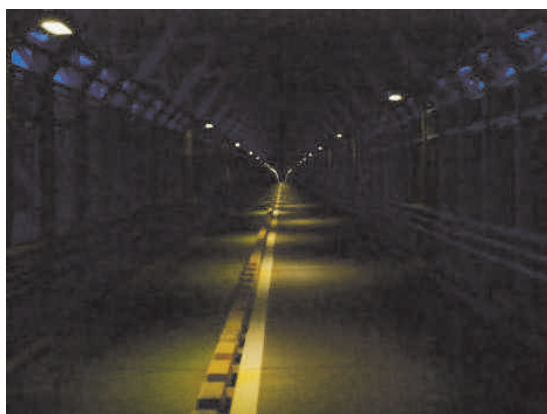
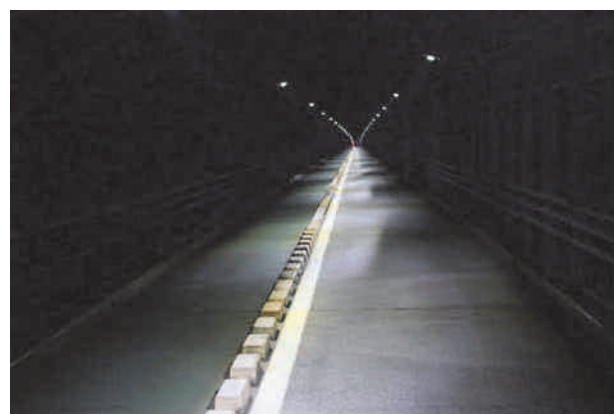
写真-3 蛍光灯照明器具（写真左）とLED照明器具（写真右）の夜間点灯状況
Photo.3 Fluorescence (left) and LED (right) lighting at night-time

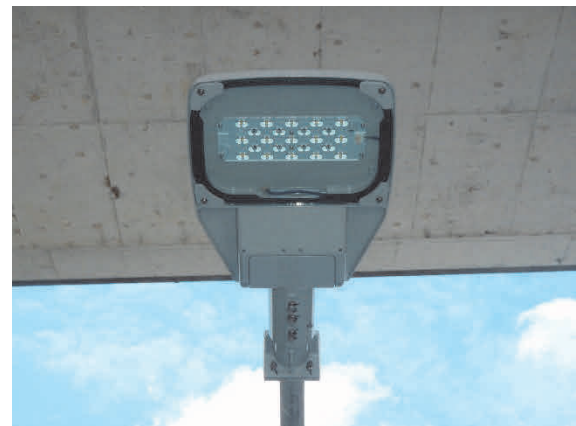
写真-4 LED 照明器具

Photo.4 LED lighting fixture

今回採用した LED 照明器具は、LED の光源に加え光学レンズにより、LED 本来の指向性の良さを生かし歩道軸方向へ光の広がりが向上するように配光制御を行っているとともに、発光部がガラス面に近いため、遮蔽される光も少なく効率的な配光が可能となり均斉度の向上も実現できている(図-9、写真-4)。平均路面照度は 19.3ルクスを確保しており保守率を考慮しても十分な照度である。

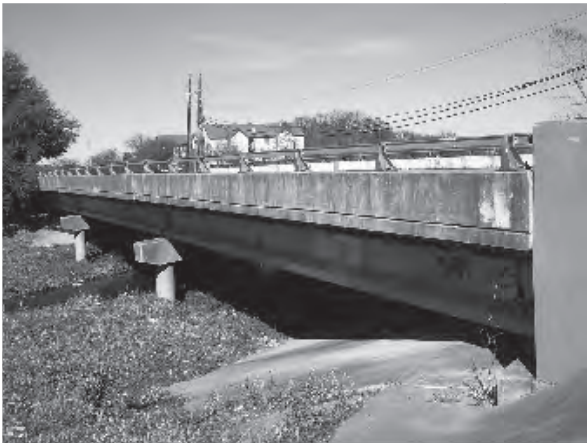
写真-4 実習対象のプレストレストコンクリート橋
Photo 4 Prestressed Concrete Bridge for Field Study

NBI要素評価のItem 59上部構造は評価が6、すなわち「満足されるコンディション：構造部材にいくつかの微細な劣化が見られる」であり、AASHTO部材レベル評価の109番PC桁に対してはCS 2、すなわちfairが正答とされた。

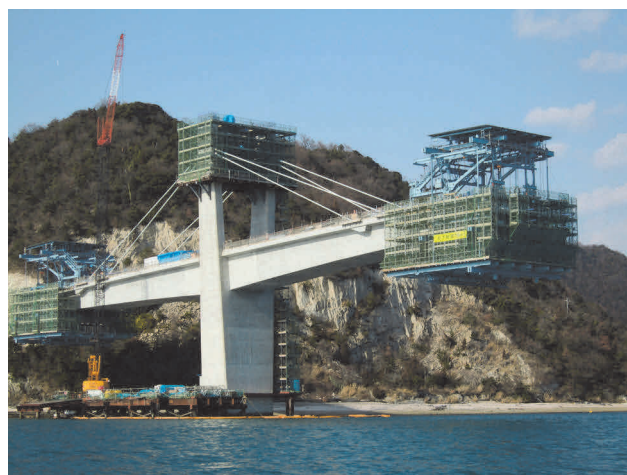
写真-2 超大型移動作業車による張出架設
