# 本四技報

Vol.41 No.127 2016.9

# 交通管制システムの一元化集約と仮想化導入

# 木津高架橋の耐震補強設計・施工

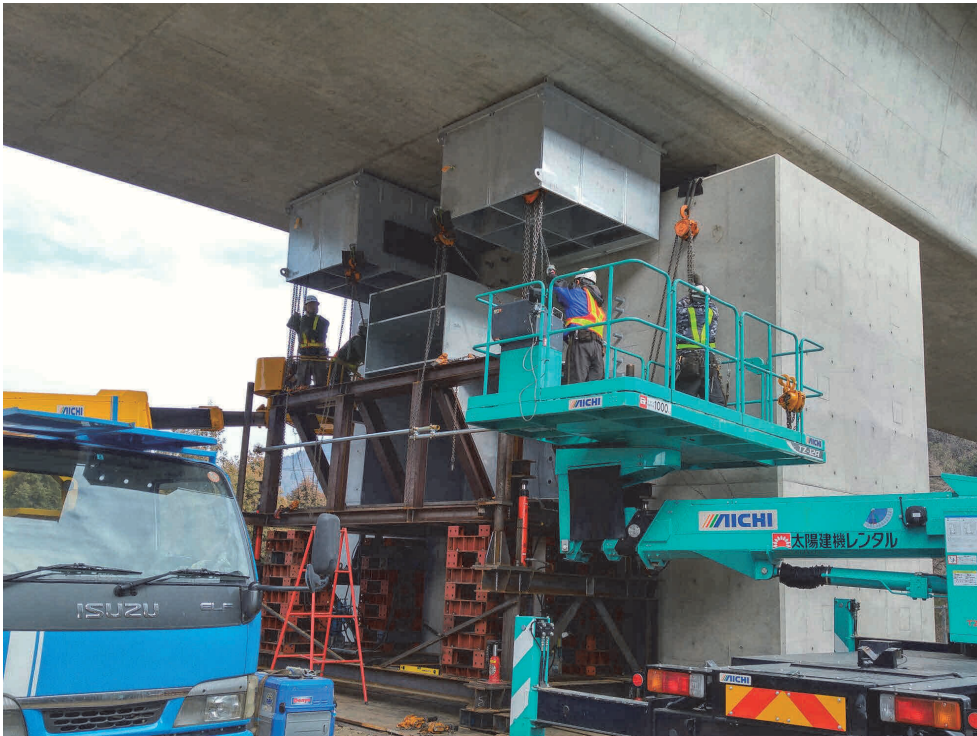
写真-3 木津高架橋 水平力分担構造設置状況

Photo 3 Installation of stopper (Kizu Viaduct)

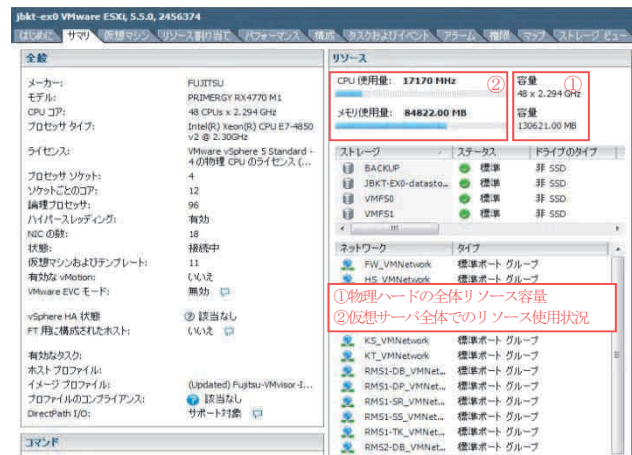
図-4 仮想化管理サーバ監視画面（ハードリソース状況）  
Fig.4 Monitoring screen of virtualization management server (Hardware resource status)

なお、仮想化管理を行うサーバ装置は、仮想化基盤の統合管理を行うことから、ハードウェア障害に伴う仮想化管理機能の停止を避けるため、交通管制システムを構成する各サーバ実装のハードウェアとは異なる装置を用いて構築している。

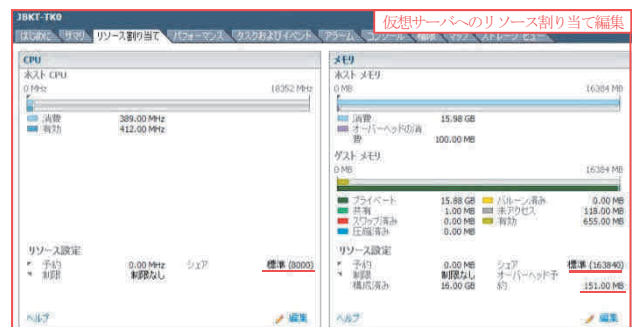
図-5 仮想化管理サーバ監視画面  
(仮想サーバへのリソース割り当て及び状態監視)  
Fig.5 Monitoring screen of virtualization management server (Resource allocation and status of virtual server)

また、図-5の画面は、仮想サーバ単位のリソース割り当て等の状況とそのリソースの使用状況が確認でき、割り当てたリソースの変更等を行う場合は、CPU、メモリといったリソース単位で編集が可能である。

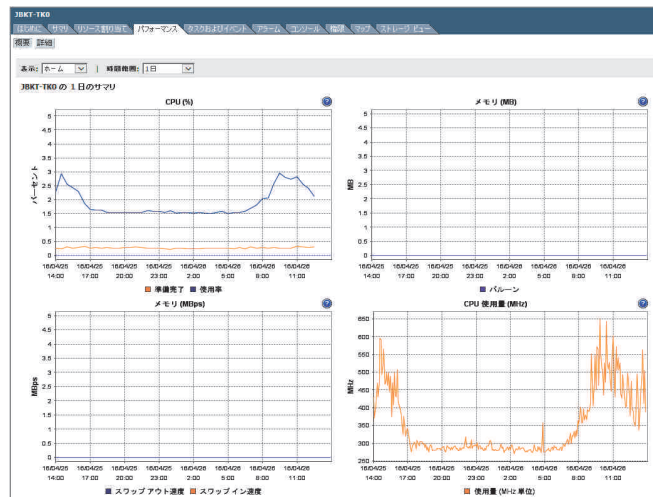
図-7 仮想サーバのリソース使用状況  
Fig.7 Status of virtual sever resources

図-7は交通管制システムを構成する交通情報提供サーバ（仮想サーバ）のCPU、メモリの日当たり使用状況を確認した画面である。

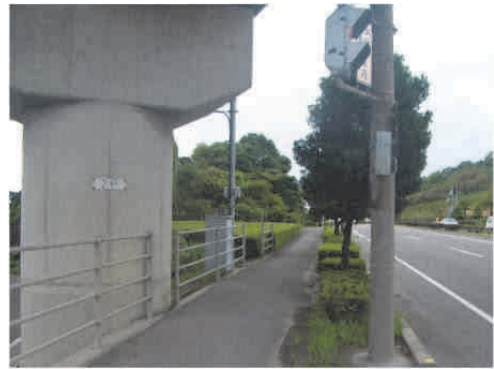
写真-1 国道と市道間に位置する橋脚

Photo 1 Bridge piers between national highway and rural road

鳴門ICランプ橋は、鳴門ICのOFFランプに含まれる橋梁で、R=100mの曲線を有する橋長80.0mの2径間連続鋼箱桁橋である。橋梁下には国道11号吉野川バイパスと市道明神大津線があり、中間橋脚の2Pはこれらに挟まれて設置されている。特に国道側では歩道と橋脚との離隔が50mmとなっており（写真-1）、通常のRC巻立て補強を適用すると建築限界を侵してしまう。耐震設計は、昭和55年道示により行われており、支承には、鋼製支承（BP-A支承）が採用されている。支承条件は2Pが固定で両端が可動となっている。基礎は橋脚、橋台ともに直接基礎となっている。

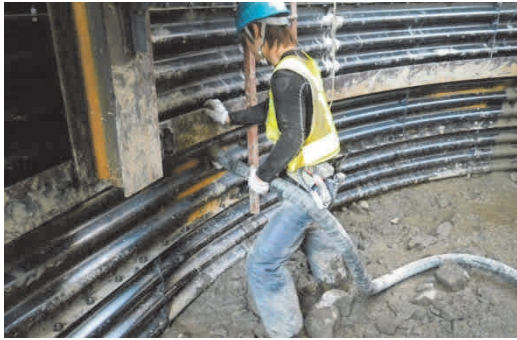
写真-6 ライナープレート周辺へのモルタル注入  
Photo 6 Mortar injection behind liner plate

橋脚が道路、河川、耕作地に隣接（写真-5）しており、ライナープレートを用いた特殊掘削により掘削範囲を最小としながら掘削を実施した。特に木津高架橋は河川に隣接していることから、湧水量が多いとライナープレートの適用が困難となる。このため、掘削に先立ち調査ボーリング（標準貫入試験及び透水試験）を行い湧水量が0.2m<sup>3</sup>/min以下であることを確認した。また、施工の際には地域の協力を得ながら市道の交通規制を実施した。河川堤体隣接箇所では、施工時に河川堤体に影響を与えないよう、周辺地盤のゆるみを防止するためライナープレートの周囲にモルタル注入（写真-6）を実施した。

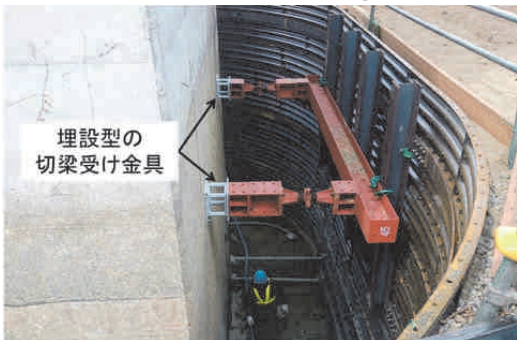
写真-8 埋設型の切梁受け金具設置状況  
Photo 8 Attachment for short strut (buried type)

ナープレートを用いた箇所は山留め材（切梁）の盛り替えを不要として工期短縮を図るために切梁と橋脚との間に埋設型の切梁受け金具（写真-8）を用いた。

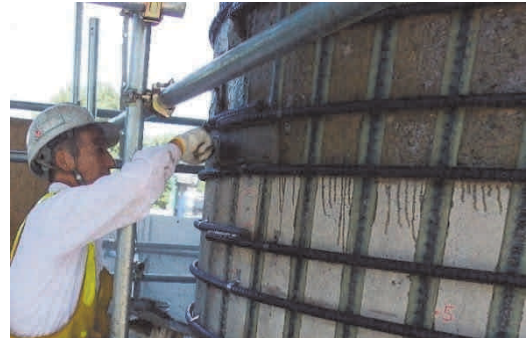
写真-10 モルタル施工状況

Photo 10 Polymer cement mortar plastering

PCM巻立て補強は、主鉄筋用の埋設溝の切削、主鉄筋及び帯鉄筋の取付け・定着（写真-9）、ポリマーセメントモルタル等の被覆材の塗布という流れで行った（図-8）。特殊ポリマーセメントモルタルはコテ施工（写真-10）で行った。

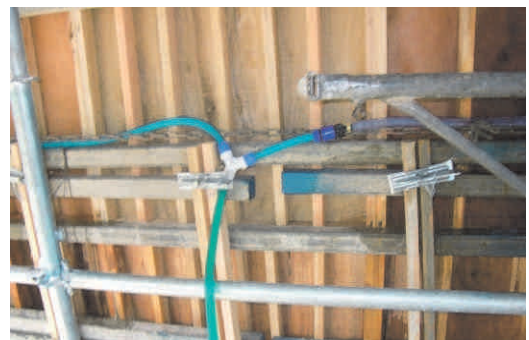
写真-11 自動散水によるコンクリート養生

Photo 11 Concrete curing by the automatic sprinkler

RC巻立てのコンクリートには高炉セメントB種を用いた。コンクリートの品質確保のため、型枠脱型前には自動散水養生（写真-11）を行うとともに、脱型後には大型ラミネート（写真-12）による養生を実施し、コンクリートのひび割れ対策を行った。

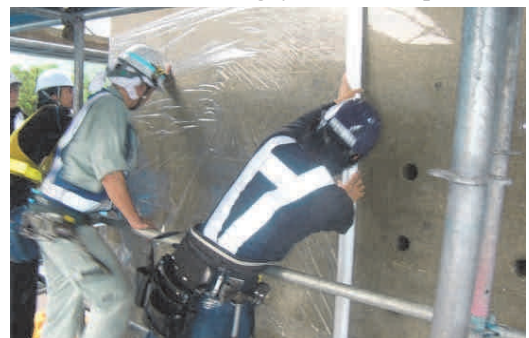
写真-12 大型ラミネートによるコンクリート養生

Photo 12 Concrete curing by wrapping

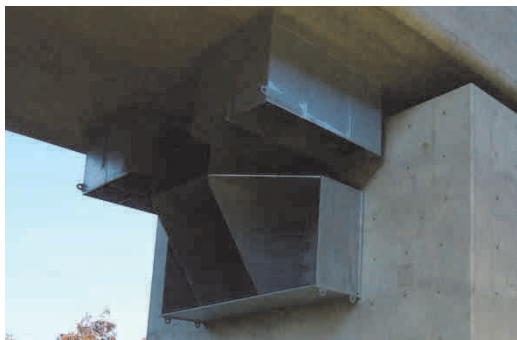
写真-13 木津高架橋橋脚部の水平力分担構造  
Photo 13 Installation of stopper(Kizu Viaduct)

木津高架橋の橋脚部の水平力分担構造（写真-13）については、当初、橋脚周囲にステージを設け、本線からクレーンにより荷下ろしし、ステージ上で横取りする計画であった。しかしながら、橋脚周囲のステージ設置はヤードを占有することやステージの設置撤去に時間を要すること、本線の車線規制が必要であることから、横引き装置（台車）を新たに計画・採用した（写真-14）。アンカーボルトの削孔は、鉄筋やPC鋼線の建設時の配筋誤差等により、当該設計の孔位置と異なるため、アンカーボルト設置時には設置精度の向上、設置後の形状をブラケット製作に反映することが重要となる。特に木津高架橋では、鋼製ブラケット1個あたり最大で114本と非常に多くのアンカーボルトにより取り付ける必要があるため、ブラケット製作時の孔明と現場でのアンカーボルトの配置の正確性が求められた。このため、本工事では、ボルト設置時に鋼製テンプレート（写真-15）を用いることで位置や鉛直度の精度を向上させた。また、設置後位置を確実に鋼製ブラケットの製作に反映するため、3D測量（写真-16）によりアンカー基部と先端の位置を把握してブラケットのボルト孔明を行った。これらにより、アンカーボルトと鋼製ブラケットの孔の干渉などの問題を生じることなく、現場にて取付けができた。

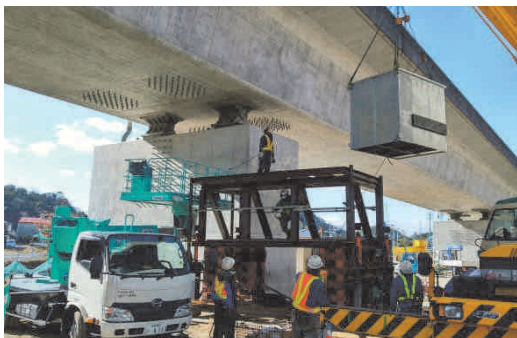
写真-14 横引き台車による水平力分担構造取付  
Photo 14 Installation of a stopper by the movable dolly

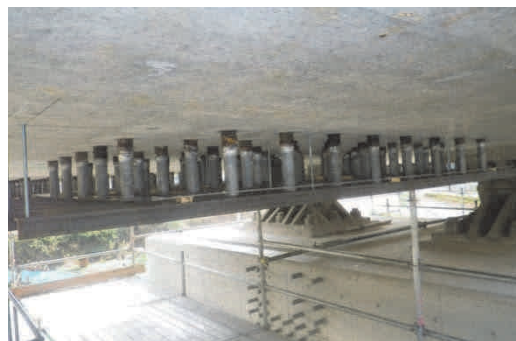
写真-15 アンカーボルト設置時の鋼製テンプレート  
Photo 15 Steel template for anchor bolts

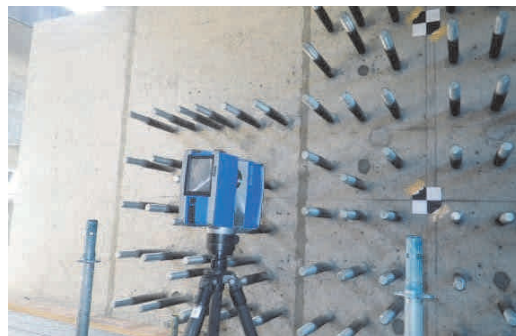
写真-16 アンカーボルトの3D測量  
Photo 16 3D laser scanning for anchor bolts

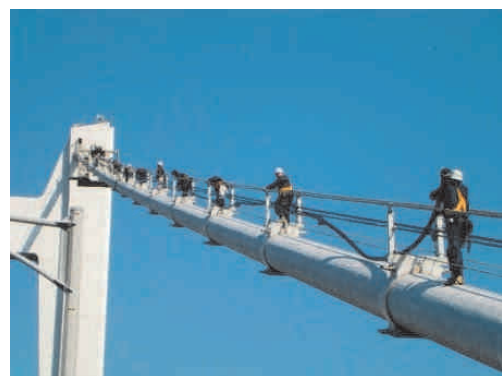
写真-2 増設送気配管設置

Photo 2 Newly-Installed Injection Pipe

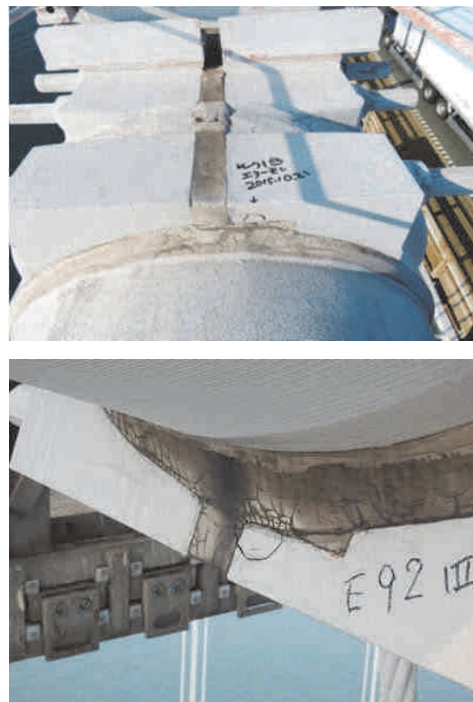
写真-5 ケーブルバンドシール部の劣化状況  
Photo 5 Deterioration at Cable Band Sealing

変状は全てのケーブルで確認されているが、特に排気カバー付近の高湿度が確認された範囲で多く見られている。バンドシールは中央送気系統の送気カバー増設前に補修されており、前回の補修から既に14年が経過している。北備讃瀬戸大橋の中央径間排気カバー付近は、最初にカバー増設を行った区間である。シール自体の経年劣化もあると思われるが、送気カバー増設により送気圧が高くなったことも原因と考えられた(写真-5)。

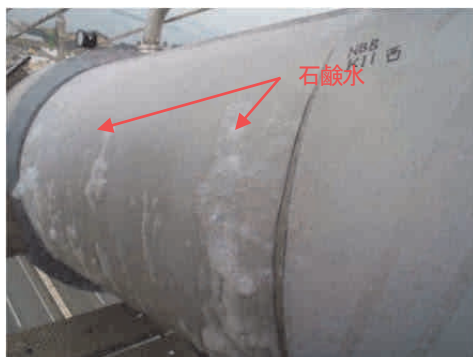
写真-6 ケーブルからの漏洩箇所

Photo 6 Air Leakage from Main Cable

また、ケーブル表面のひび割れ部からの漏洩箇所も確認されている(写真-6)。ケーブルの気密化についても今後対応を行う予定としている。

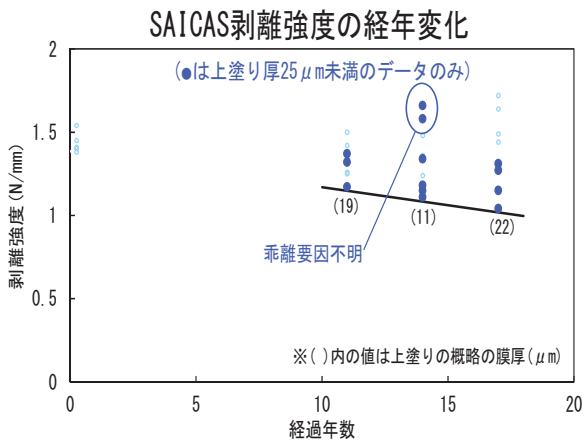
図-2 SAICAS剥離強度の経年変化

Fig.2 Chronological change of delamination strength by SAICAS

これまでの調査において、塩素が中塗り層まで浸透していることが明らかとなっており、これが上塗りの中塗りの層間剥離の要因として考えられた。そこで塩化物由来の劣化因子（塩酸等）による劣化促進塗膜と実橋劣化塗膜を赤外線分光試験（顕微ATR法）により比較し、劣化要因を調査した結果、スペクトルは塩酸が作用した塗膜と類似していることが明らかとなった。また、SAICAS試験法により経年による上塗り剥離強度の低下（中塗り劣化）傾向を調査した結果、図-2に示すように上塗り膜厚が薄い場合は経年に伴う強度低下傾向が表れることが明らかとなった。

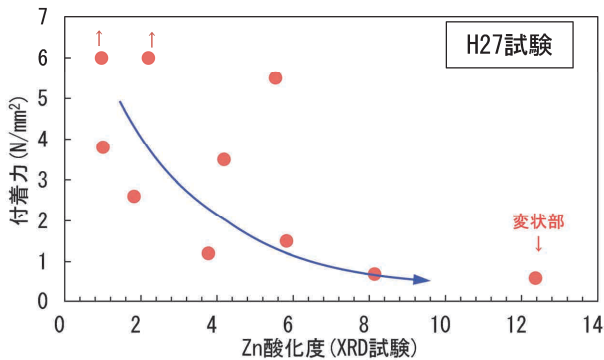
図-3 亜鉛酸化度と付着力の関係  
(無機ジンクリッチペイント)

Fig.3 Relationship between degree of oxidation of Zn and adhesive strength (Inorganic zinc-rich paint)

剥離を確認した近辺の塗膜を採取しX線回折試験を実施した結果、図-3に示すように亜鉛酸化度が増すほど付着力が低下する傾向があることがおおむね確認できた。これは、過年度に確認した塗膜が酸素、水蒸気を完全に遮断できないことに起因していると考えられる。

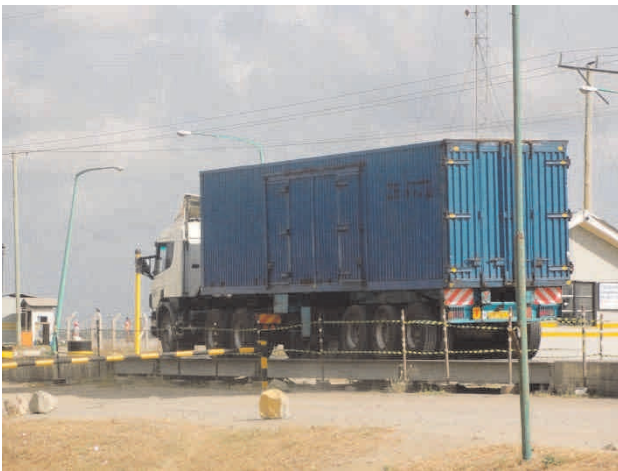
写真-7 大型車の重量計測  
Photo 7 Measuring vehicle's weight at weigh bridge

また、ケニアでも過積載は重要な問題と捉えられており、注意喚起がなされるとともに、幹線道路沿いには車重計が設けられていて大型車はそこを通過してチェックする対策が取られている(写真-7)。

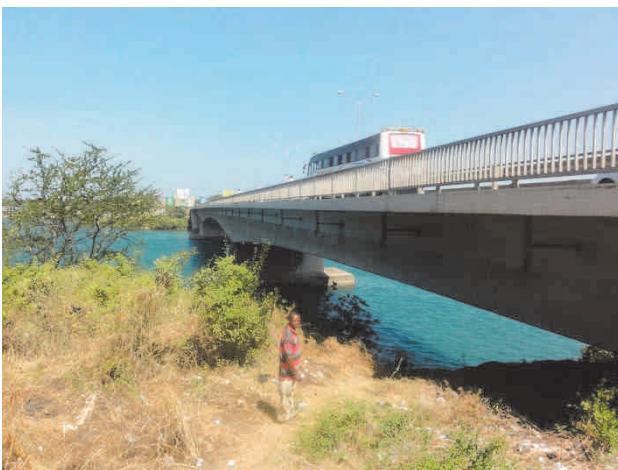
写真-8 新ニヤリ橋  
Photo 8 New Nyali bridge

が幾つか存在する。その一例として、写真-8はケニア第二の都市で、東アフリカの玄関口である港町モンバサに隣接して架かる新ニヤリ橋(最大支間長150m)である。一方、モンバサではバイパス整備が事業中であり、その中には海岸部を渡る橋の建設計画がある<sup>2)</sup>。

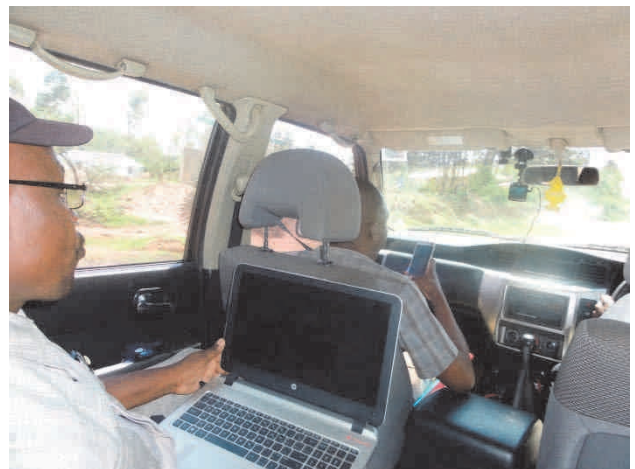
写真-10 DRIMSによる計測状況

DRIMSとはDynamic Response Intelligent Monitoring Systemの略で、日本の大学が開発したシステムである<sup>9)</sup>。加速度計・GPSロガー・パソコンを業務で使用している自動車に取り付けて走行させ、上下の振動から得られる加速度からIRIを推定するもので、道路プロファイラーによる計測より安価に計測できる特徴がある。写真-10にDRIMSによる計測状況を示す。

Photo 10 Measurement of IRI with DRIMS
