本四技報

Vol.49 No.142 2024.9

本四技報 第142号 目次

海峡部橋梁路面上の強風特性調査

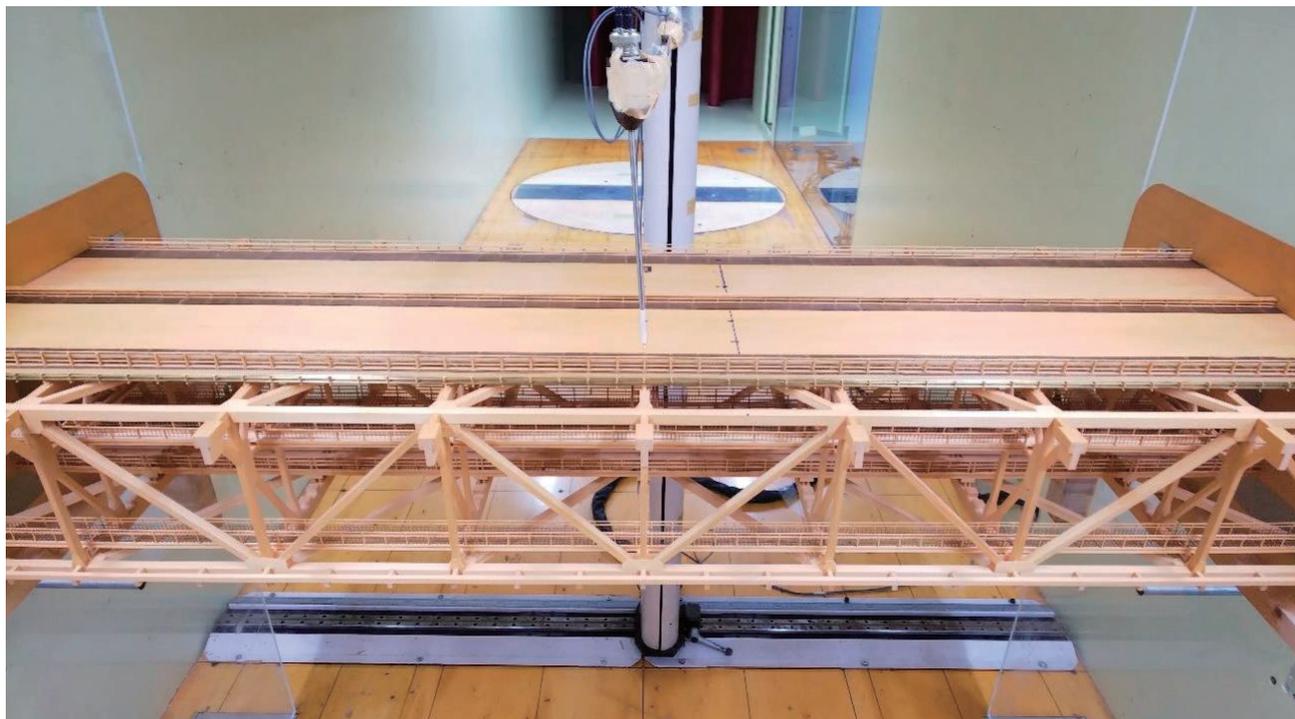
写真-1 風洞試験による風速計測

Photo 1 Wind speed measurement in wind tunnel test

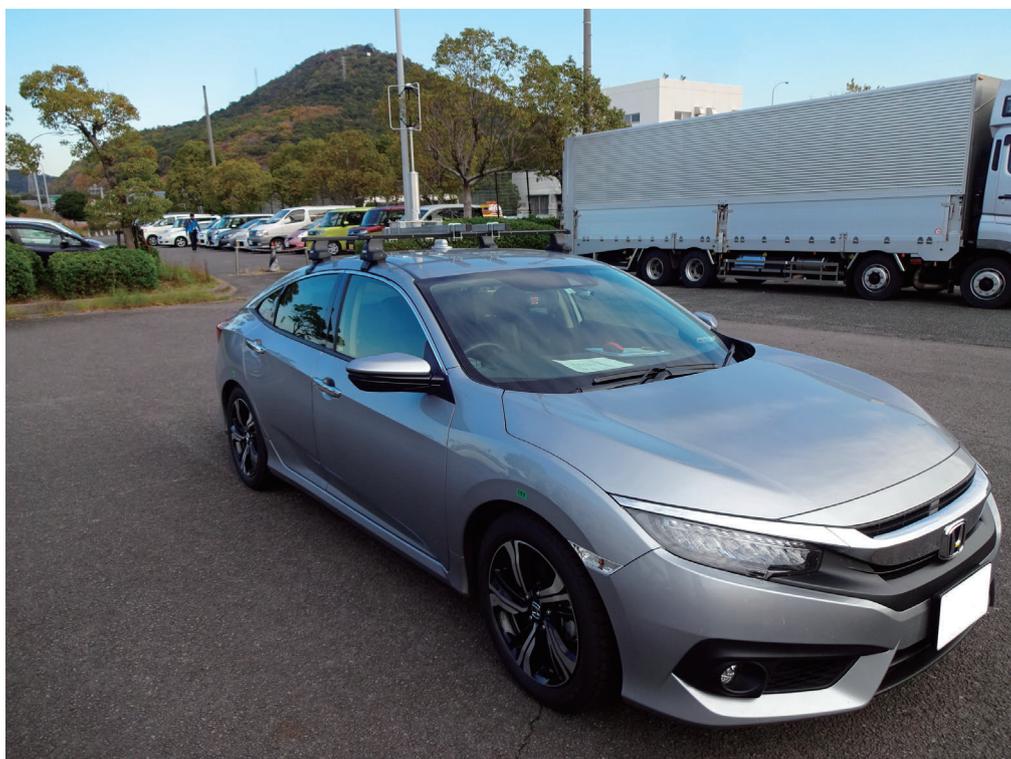
写真-2 風観測用テスト車両

Photo 2 Test vehicle for wind measurement

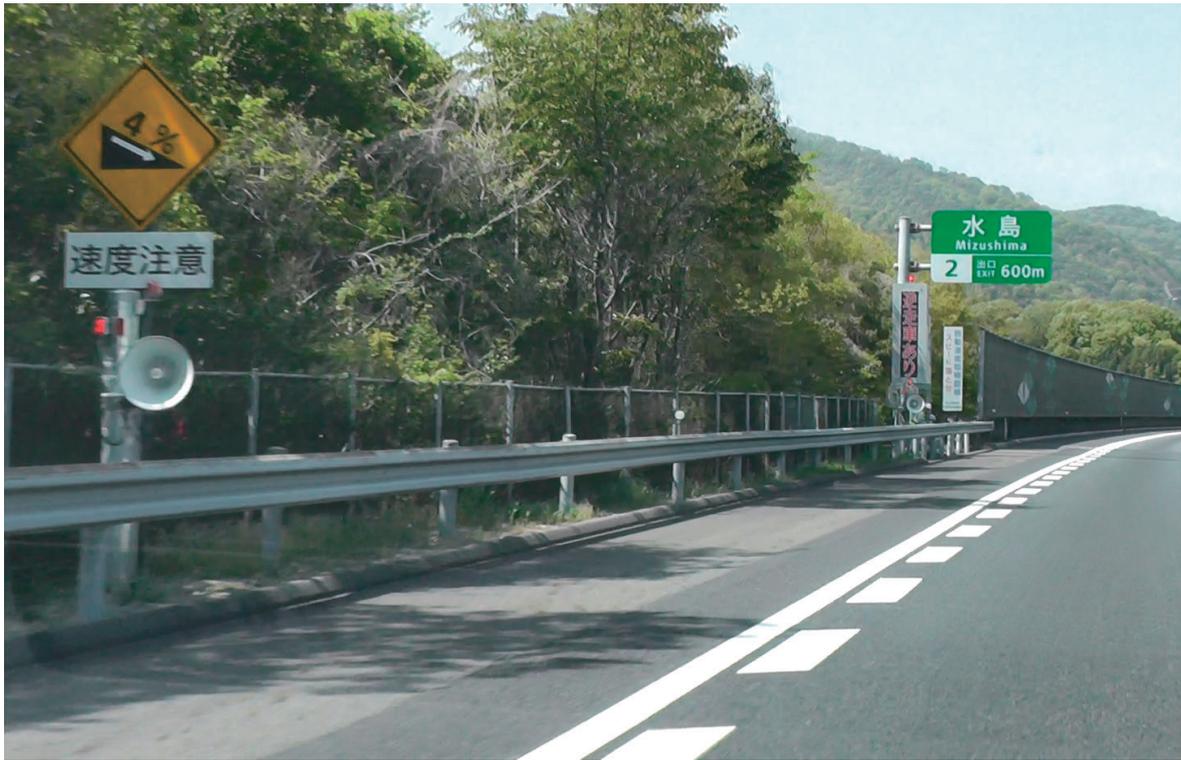
写真-3 逆走検知・警告システム 衝突回避情報表示状態

Photo 3 Wrong-way driving detection and warning system (collision warning is indicated)

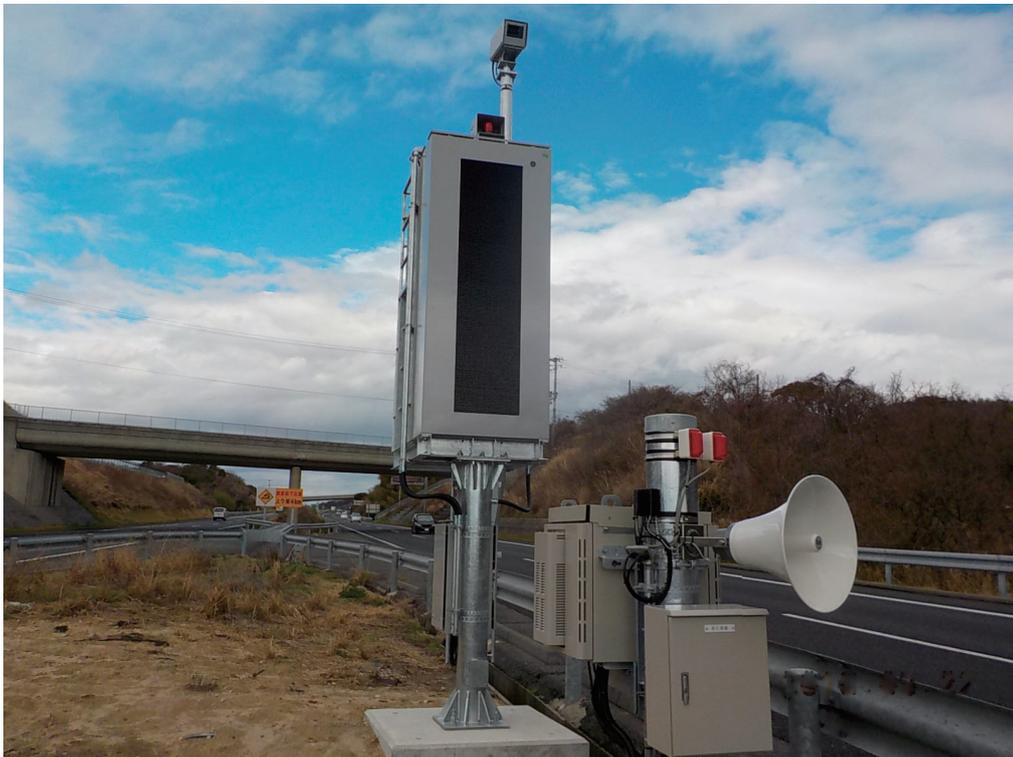
写真-4 逆走検知・警告システム 近景

Photo 4 Wrong-way driving detection and warning system (Close view)

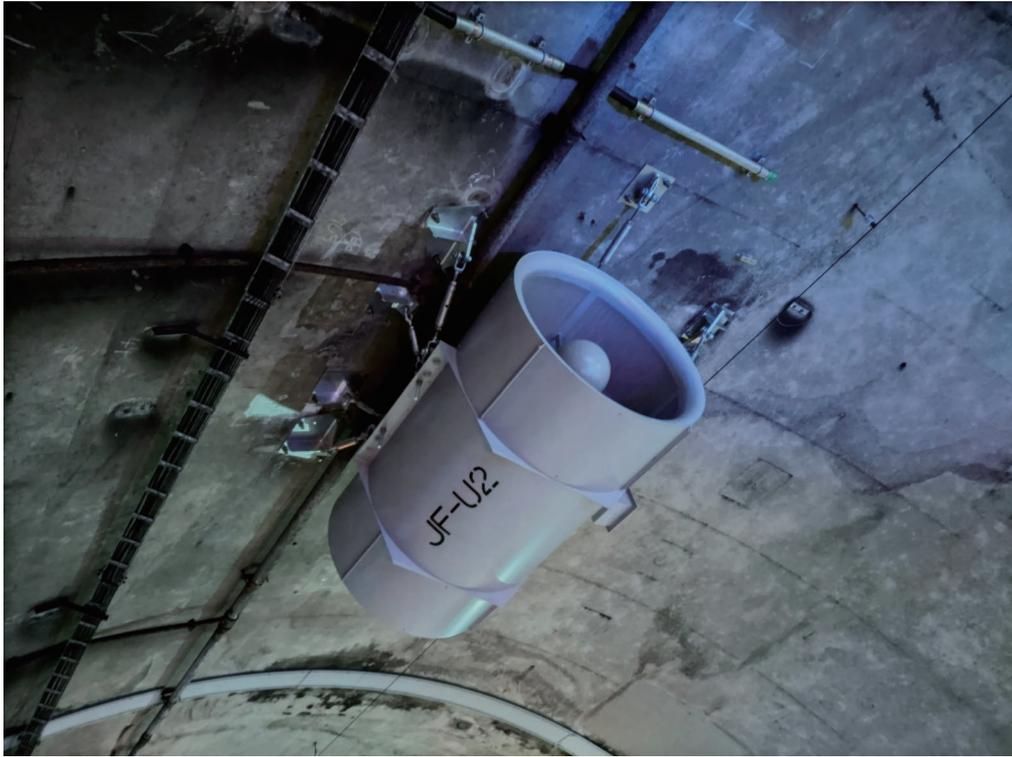
写真-5 更新後ジェットファン

Photo 5 Replaced jet fan

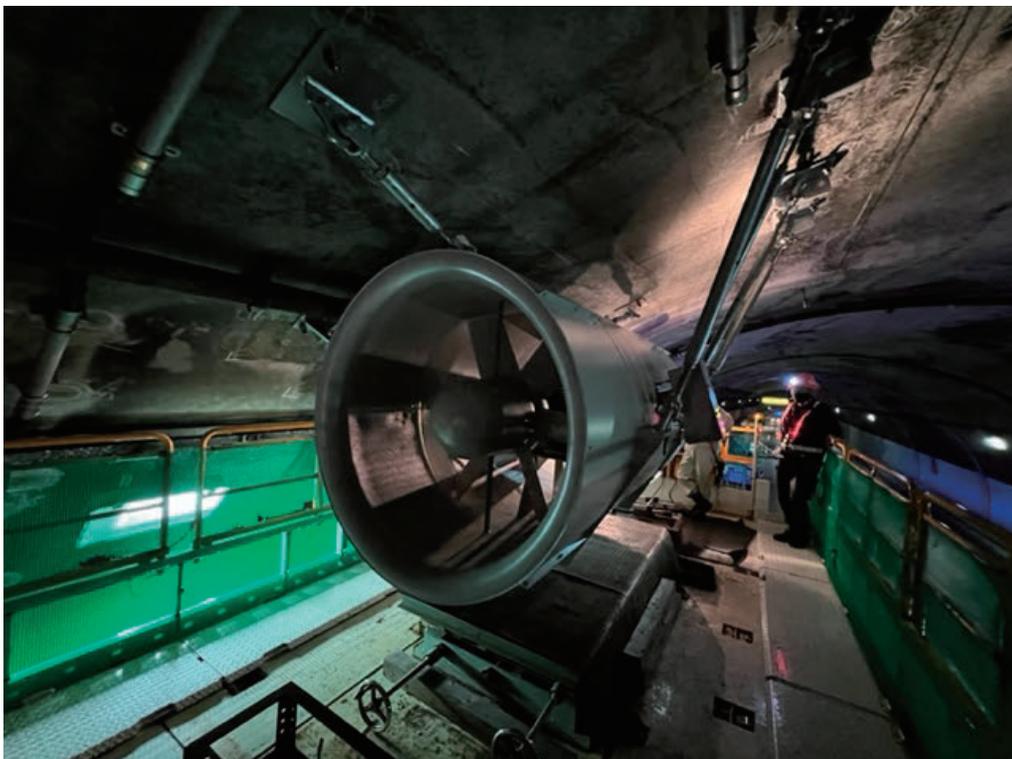
写真-6 更新後ジェットファン 近景

Photo 6 Replaced jet fan

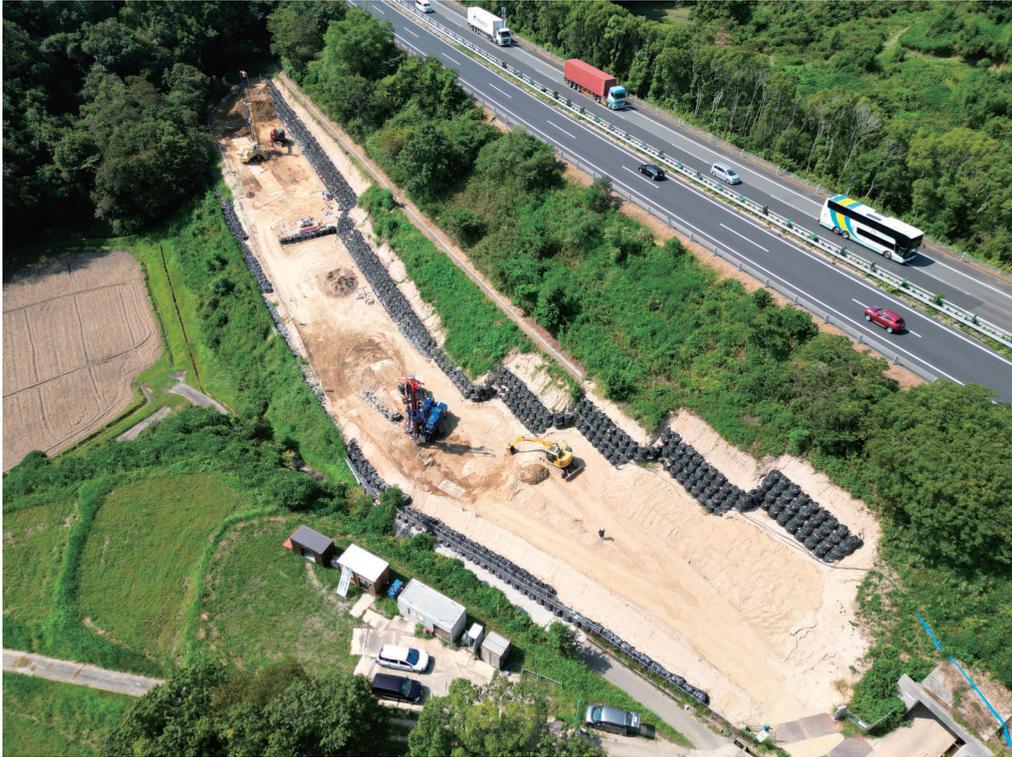
写真-7 施工箇所全景

Photo 7 Retrofitted embankment

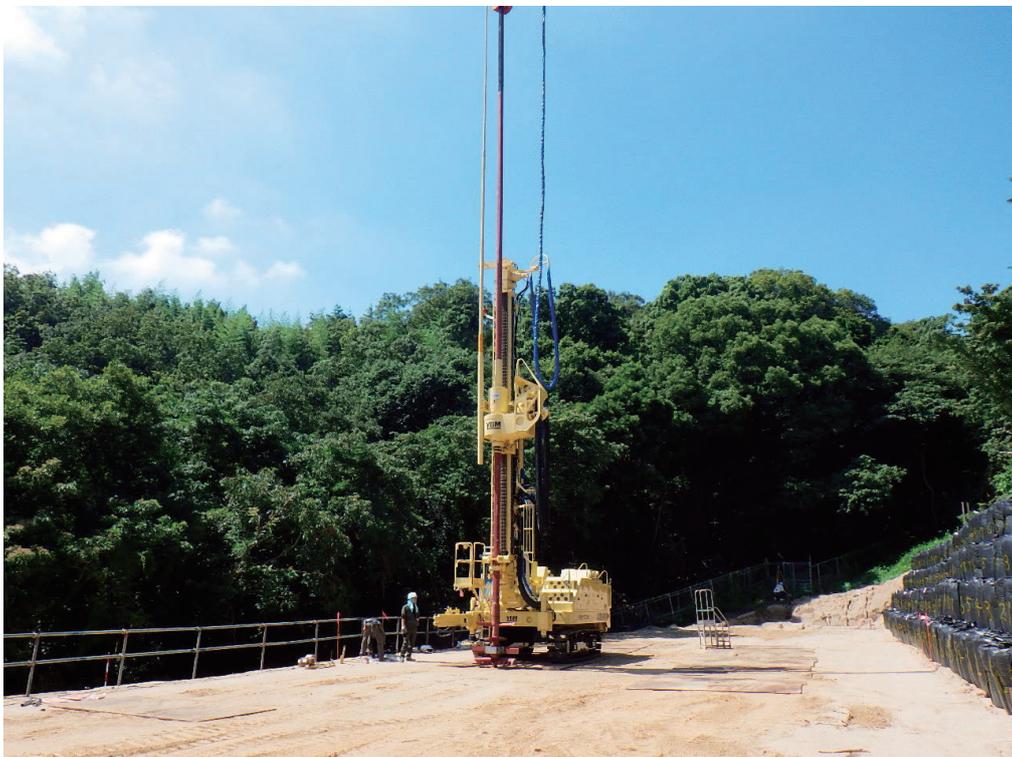
写真-8 GI コラム工法

Photo 8 GI column method

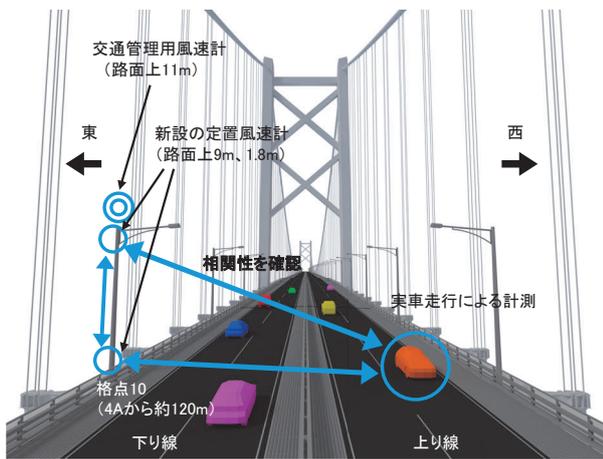
図-2 瀬戸大橋路面上の強風特性調査

Fig.2 Wind survey on road surface of Seto-Ohashi Bridges

風速計、GPS位置計測器等を搭載したテスト車両を走行させて、走行車両に作用する路面上の風速を調査するとともに、橋上に設置した定置風速計による風観測を実施し、橋梁路面上の風況の調査を行った(図-2)。写真-1に計測に用いたテスト車両を示す。路面上から

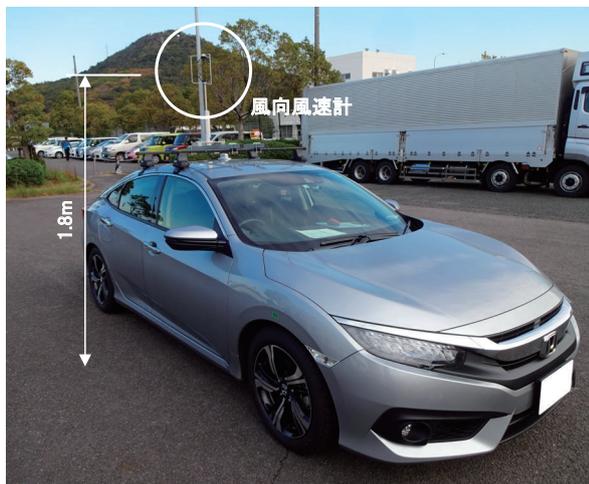
写真-1 テスト車両

Photo 1 Test vehicle

1.8mの位置となるように風向風速計を搭載し、サンプリング周波数500Hzで計測を行った。定置風速計は、既設の交通管理用風速計(路面上11m)が設置されている、南備讃瀬戸大橋格点10(KP28.7, 4Aから約120m)下り線の照明柱の路面上から1.8m, 9mの位置に設置した(図-3)。テスト車両による瀬戸大橋の橋上における実車走行計測については、今回の調査期間中(2019年11月~2021年7月)、台風接近時及び冬型の気圧配置により強風が予測される日をねらって合計4回、橋上の通行が可能な時間帯に行われた。

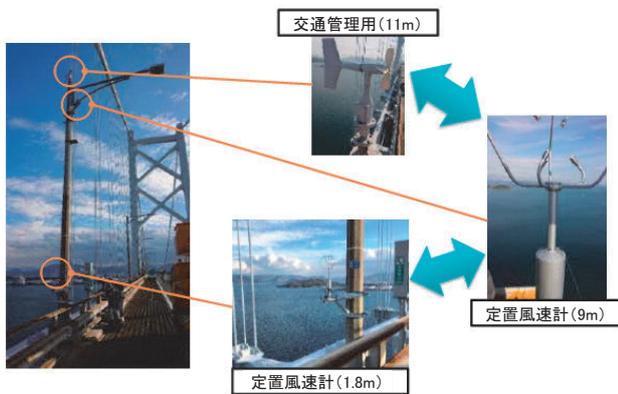
図-3 風速計配置状況

Fig.3 Anemometers

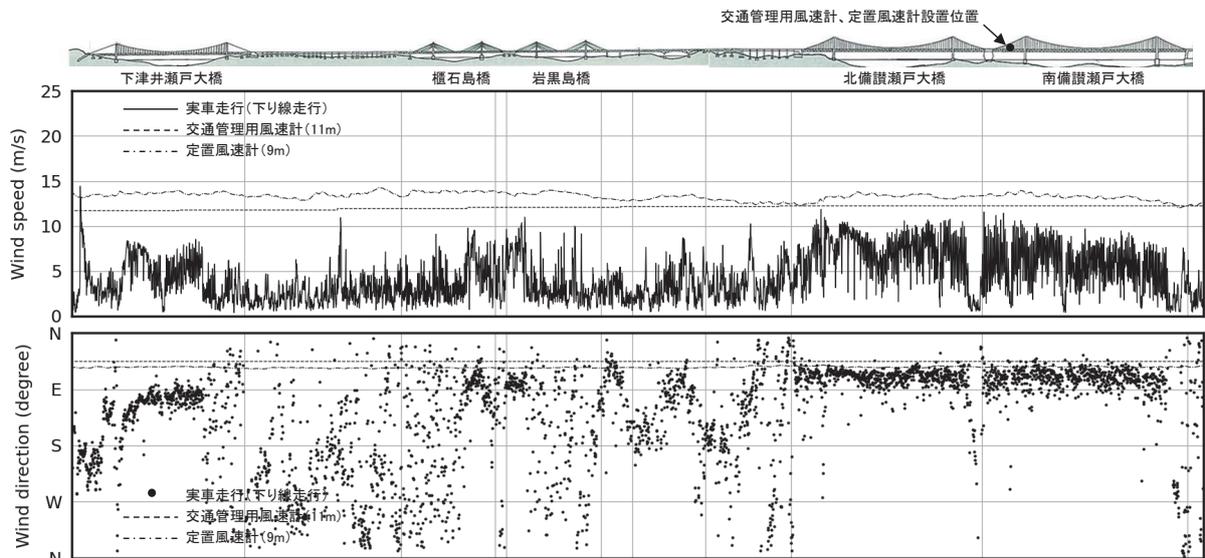
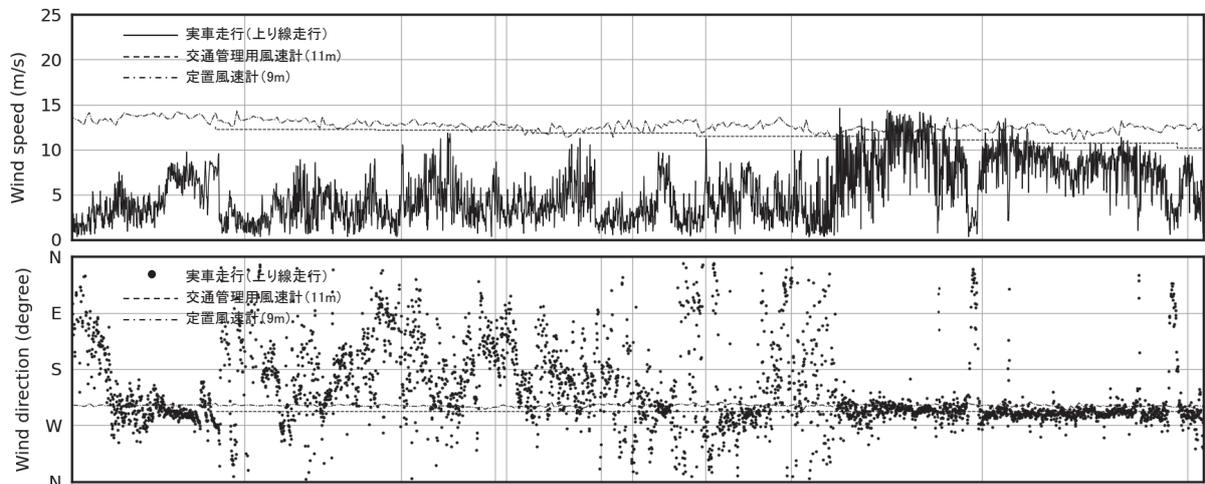
(a) 2020年8月26日14時19分～26分

(b) 2021年1月28日19時6分～13分

図-4 瀬戸大橋路面上の風向風速の例

Fig.4 Measured wind data on road surface of Seto-Ohashi Bridges

図-4にテスト車両による瀬戸大橋橋上の実車走行計

測結果の例を示す。(a)は台風の接近に伴う、東寄りの風が卓越したケースで下り線走行で得られたデータ、(b)は季節風により西寄りの風が卓越したケースで上り線走行で得られたデータである。実車走行により得られたデータは図の上部に示した瀬戸大橋の各位置での計測データである。また、図にはあわせて交通管理用風速計で得られたデータ(10分間平均)と定置風速計(路面上9m)で得られたデータ(1秒間平均)も示すが、これらはテスト車両がその位置を通過した時刻における風速計のデータを示している。また、図-5に瀬戸大橋と周辺地形の関係を示す。

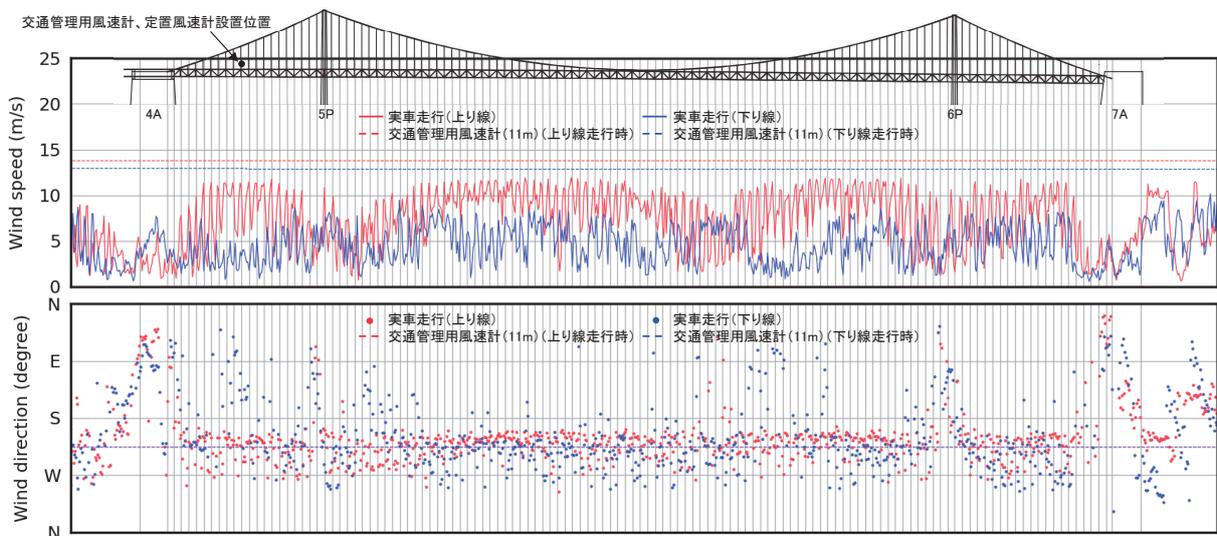
図-6 南備讃瀬戸大橋路面上の風向風速の例 (2020年1月20日15:03～15:23)

Fig.6 Measured wind data on road surface of Minami Bisan Seto-Ohashi Bridge

図-6に南備讃瀬戸大橋テスト走行時の実測データを示す。計測時は、南西からの季節風が卓越する風況であった。比較的短い時間間隔で、上り線と下り線両方での計測を行った。図の赤で示したのが上り線走行時、青で示したのが下り線走行時である。また、破線で示した交通管理用風速計は実車走行時のテスト車両通過時点の観測データで、車両が走行する側にあわせて色分けしている。

テスト車両風速計が通過した位置の風速比、乱れ強度について表-1、表-2 にまとめる。値は、風洞試験での計測位置の値を線形補完し、二回の計測結果の平均として算出している。全体的に、風上側に対して風下側の風速が低い傾向を示しており、図-6 に示した実際の橋梁上での傾向と同様となっている。定着部中間部と定着部と比較すると、風上側では風速比がそれほど変化しないが、風下側では定着部での低減が小さい。図-6 では、格点毎の風速の変動は風上側でも大きいことから、風上側についてはハンガーロープの影響が大きいと想定される。一方の風下側については、ハンガーロープの影響に加え、補剛桁の定着部の影響も加わっていると考えられる。また、定着部中間部も定着部も風下側の乱れ強度が大きく、図-6 の風下側（下り線）での格点毎の変動が不規則になっている要因と考えられる。図-6 の中央径間中央付近の上り線側の風速変動が小さくなる傾向が見られるが、この近傍では主ケーブルが路面にかなり接近しているため、ハンガーロープの影響が小さくなっていると想定される。

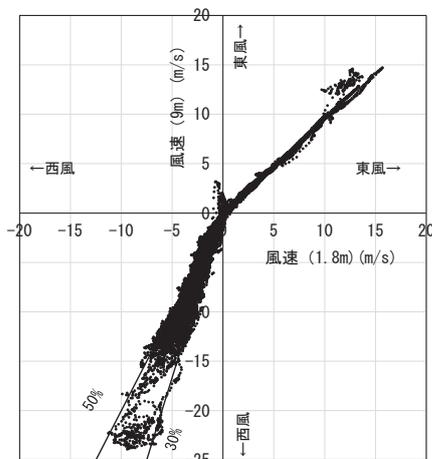
図-7 定置風速計で計測された風速の高さ方向の相関
Fig.7 Correlation of wind speed measured at two different heights

図-7に調査期間中に橋上に設置した定置風速計（路面高さ1.8m及び9m）で計測された風速の、橋軸直角方向成分の相関を示す。今回設置した定置風速計は、南備讃瀬戸大橋の下り線側（東側）に設置されており、東風作用時には1.8m及び9mに設置された風速計で計測された風速にほぼ違いは見られないが、西風作用時には、これらの風速計が風下側となるため、9m位置で計測された風速に比べ、1.8m位置では30～50%に低減された風速となっていることが分かった。これは、風上側の桁端からの流れの剥離及び路面上の摩擦等の影響によるものと推察される。

今回の風洞試験においては、交通管理用風速計、定置風速計が設置されている照明柱位置での風速は計測されていないが、計測結果の図から推定すると風上側については、いずれの高さ、橋軸方向の位置においても接近流と同等であると考えられる。一方の風下側については、高い位置にある交通管理用風速計（11m）や9m位置の定置風速計では接近流と同等と考えられるが、1.8m位置の定置風速計ではおおむね接近流の60~70%程度に低減されると想定される（照明柱は格点位置に設置されているため、図-12(a)から推定）。現地計測結果（図-7）からは、風下側で30~50%の低減となっているが、この相違の要因として、ハンガーロープの存在や、接近流の乱れなどが考えられる。

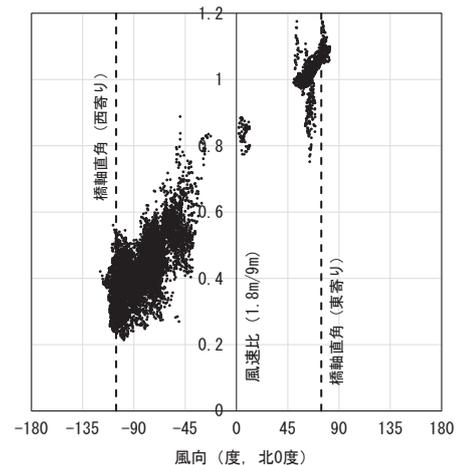
図-8 風向と風速比の関係

Fig.8 Relation between wind direction and wind speed ratio

また、図-8は図-7と同じデータのうち、定置風速計（9m）の風速が5m/s以上のものについて、1.8mと9mで計測された風速の比を風向に対してプロットしている。橋軸直角方向西寄りの風では、図-7で示したように風速比が0.3～0.5程度であるが、この比率は風向との相関も見られ、連続的に変化する傾向が見て取れる。図-9は東寄りの風から西寄りの風に遷移する強風が観測された2021年2月15日に定置風速計で計測された風速、風向である。朝7時頃までの東寄りの強風時には風速は高さ方向に変化が無いが、9時頃以降西風に遷移した後は9m位置と1.8m位置の風速に大きな乖離が見られる。

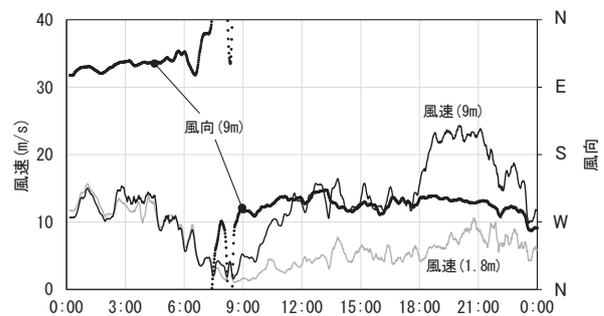
図-9 風向変化による高さ方向の風速の相違

Fig.9 Difference of wind speed by varying wind direction

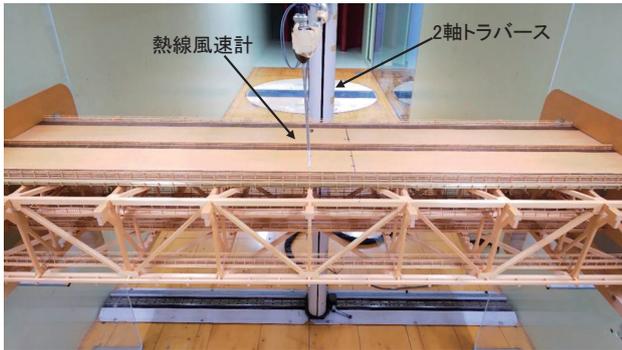
写真-2 風洞試験による風速計測
Photo 2 Wind speed measurement in wind tunnel test

南備讃瀬戸大橋のトラス補剛桁（主構幅 30m、高さ 13m）の模型（縮尺 1/80）を用い、風洞試験により橋面上の風速を熱線風速計（X型プローブ）によって計測した（写真-2）。模型では、主ケーブルやハンガーロープは再現していない。気流は、一様流および格子乱流（ $I_u=11.5\%$ 、 $I_w=9.6\%$ ）の2種類で、風速は約10m/sとした。計測位置は、横断方向に路肩防護柵、路肩オープングレーチング中央、走行車線中央、追越車線中央、中央分離帯の直上とし、路面から40cm毎に5.2mの高さまでとした。橋軸方向には、約13mおきにハンガーロープ定着部（以下、「定着部」という）が存在するが、この定

着部の路面上風速分布の影響を確認するために、定着部位置と定着部中間位置について計測を行った。1,000Hzでサンプリングを行い、30秒間を2回計測した。

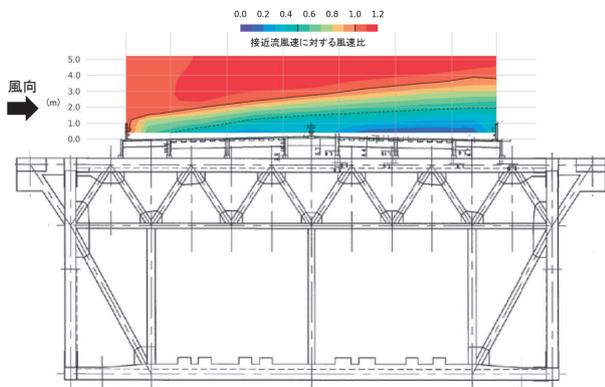
図-10 トラス桁路面上の風速分布
Fig.10 Wind speed distribution on road surface of truss girder

図-10 に一様流中、定着部中間位置のトラス桁断面上の風速分布（接近流との風速比）を示す。風速比1の境界が剥離せん断層に相当すると考えられるが、上流側の桁端、防護柵から剥離した流れが厚みを増しながら下流に流れていることが分かる。風上側走行車線では路面上1.5m~2m程度、風上側追越車線では同2m~2.5m程度、風下側車線では同3m~3.5m程度より下側では風速は接近流速よりも低減されており、同1m以下においては、接近流の8割以下に低減されているのが分かる。

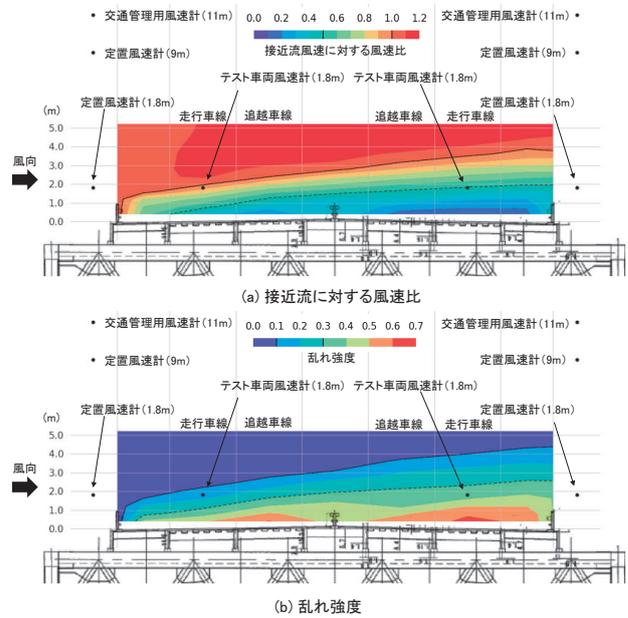
図-11 トラス桁路面上の風速、乱れ強度分布
（一様流・ハンガーロープ定着部中間部）

Fig.11 Distributions of wind speed and turbulence intensity on road surface of truss girder (smooth flow, center of suspender anchorages)

図-11 に一様流・定着部中間部、図-12 に一様流・定着部、図-13 に乱流・定着部中間部の計測結果を示す。また、図には2.で述べた、交通管理用風速計、定置風速計の位置、テスト車両の風速計の位置についてもあわせて示している。

一様流中の計測位置の違いによる風速比分布を見ると、定着部中間部（図-11）に比べて定着部（図-12）の剥離せん断層の厚みが薄くなっているのが分かる。乱れ強度についても風速分布との相関があり、剥離せん断層境界付近から路面に向かって大きくなっていく様子が見て

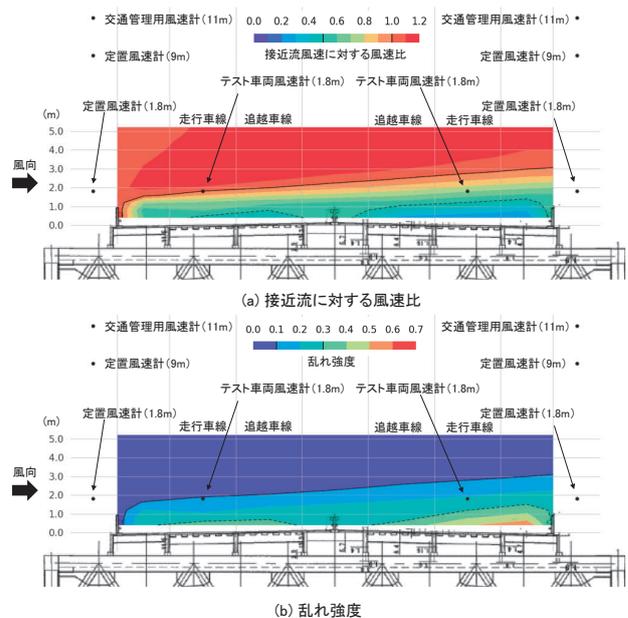
図-12 トラス桁路面上の風速、乱れ強度分布
（一様流・ハンガーロープ定着部）

Fig.12 Distributions of wind speed and turbulence intensity on road surface of truss girder (smooth flow, at suspender anchorage)

取れる。定着部のハンガーブラケットは路面より下側にあるものの、橋軸直角方向に約3m突出しており、これによって空気の流れの剥離点が変化することが影響していると考えられる。

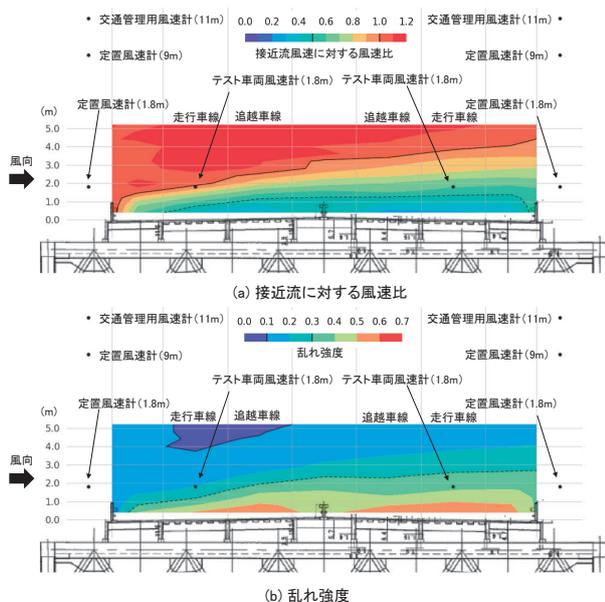
図-13 トラス桁路面上の風速、乱れ強度分布
(格子乱流・ハンガーロープ定着部中間部)

Fig.13 Distributions of wind speed and turbulence intensity on road surface of truss girder (turbulence flow, center of suspender anchorages)

一様流と乱流での結果を比較すると、一様流中の剥離せん断層境界付近からの風速比分布、乱れ強度の違いには大きな差が見られないが、風下側の風速比として乱流の場合の方が低減がやや小さい。

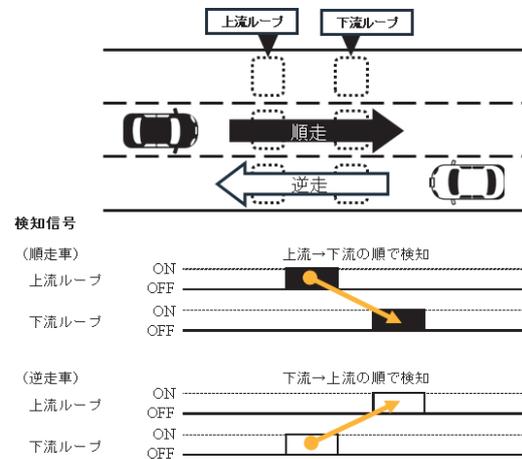
図-2 順走車・逆走車の検知信号
Fig.2 Detection signal when vehicle passes

本センサーによる逆走検知は、1車線あたり上流、下流の2箇所に埋設されたセンサー上 (上流と下流のセンサーは5.5m間隔) を、順走車が通行する際に上流、下流と信号を検知するのに対し、逆走の場合はその反対となる仕組みを利用している。(図-2)

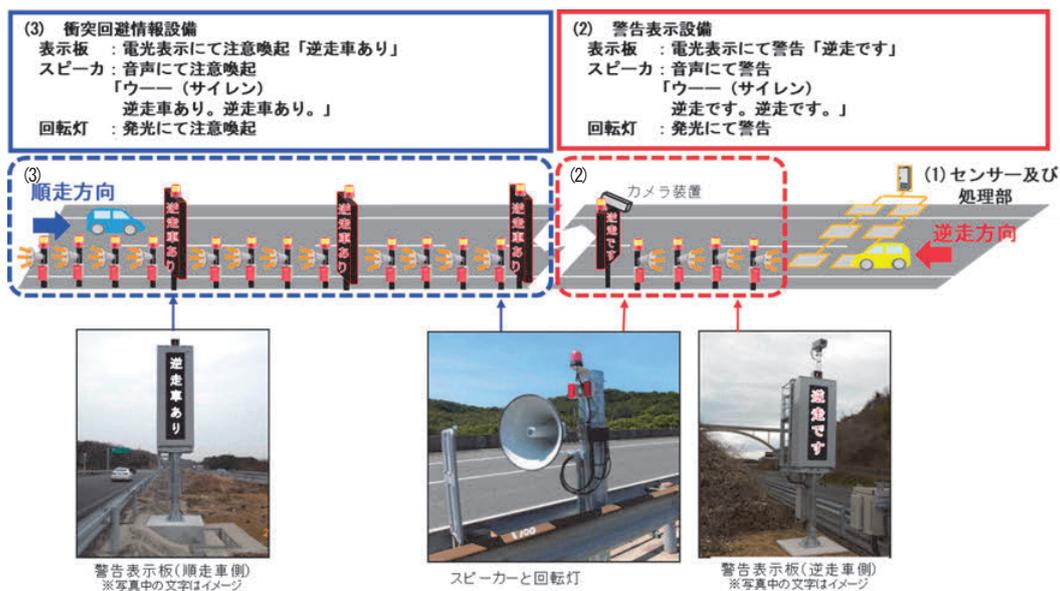
図-1 現場側設備構成図

Fig.1 System configuration on expressways

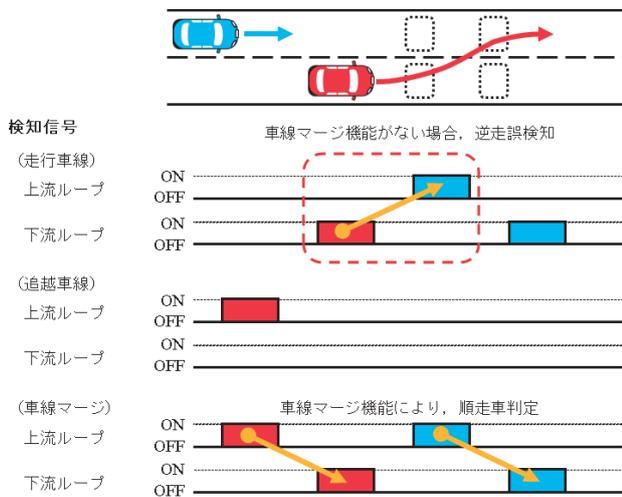
図-3 検知信号の車線マージ機能
Fig.3 Function to merge detection signals

また、2車線道路においては、走行車線及び追越車線の信号を組合せて処理する、検知信号の車線マージ機能を設け、上流、下流ループ間での車線変更に伴う誤検知を抑制している。(図-3)

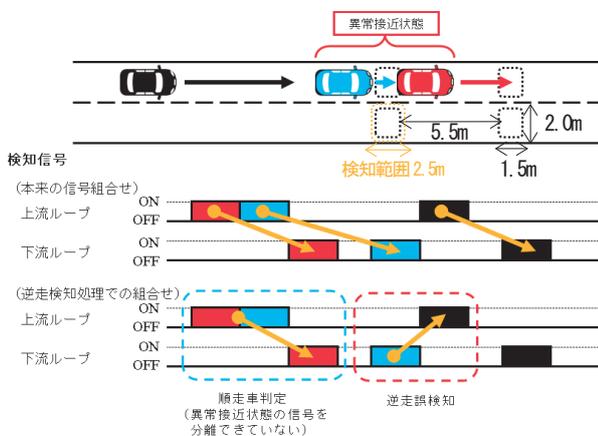
図-4 異常走行に起因した誤検知の例
Fig.4 Example of false positive due to abnormal driving

順走、逆走の判定は、上流、下流ループの検知信号を組み合わせる結果で行うが、上記の走行パターンの場合、信号を誤った組合せで処理することにより逆走誤検知が発生する。(図-4)

ループコイルは約2.5mの検知可能範囲を持つため、車間距離2.5m以下の異常接近状態で先行、後続車両が通過した場合、検知信号の分離が不可能である。

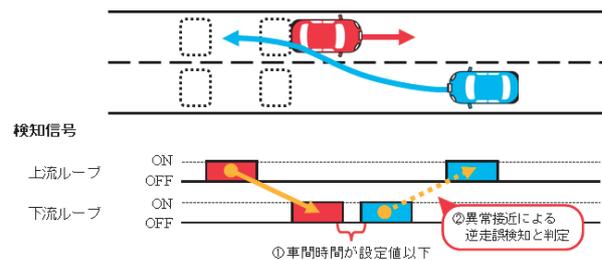
図-6 逆走車の検知漏れの例
Fig.6 Example of false negatives

車間時間の設定値の決定にあたり、逆走車の検知漏れが発生しない値を設定する必要がある。逆走車が順走車とすれ違ったのちに車線変更をした際、順走車と逆走車の車間時間が設定値以下の場合、逆走車による信号を逆走誤検知と判定し、検知漏れが発生する可能性がある。(図-6)

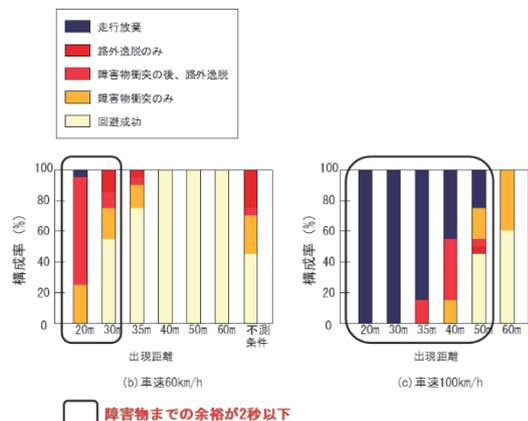
図-7 ハンドル操作による障害物の回避

Fig.7 Avoiding obstacles by operating the handle

そこで、車間時間の設定値として、運転手が車線変更に要する時間以上の値を設定すれば、検知漏れは発生しないと考えた。ハンドル操作による障害物の回避（車線変更）についての既往実験¹⁾²⁾では、障害物の出現から障害物の余裕時間が2秒を下回ると、障害物に衝突する被験者が現れたことが報告されている。（図-7）この結果より、車線変更には2秒以上の時間が必要と考え、車間時間の設定値は2秒とした。

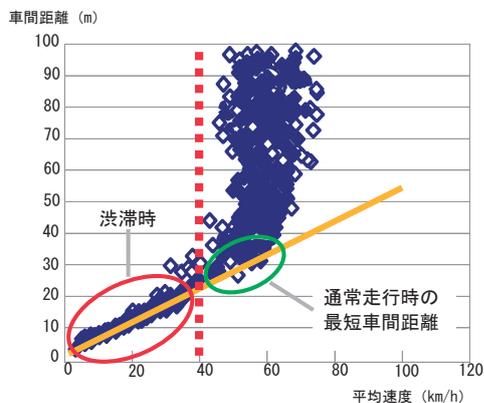
図-8 車両の走行速度と車間距離の相関

Fig.8 Correlation between vehicle speed and space clearance

車間距離の設定値は、車両の走行速度と車間距離の相関（図-8）³⁾を参考に決定した。

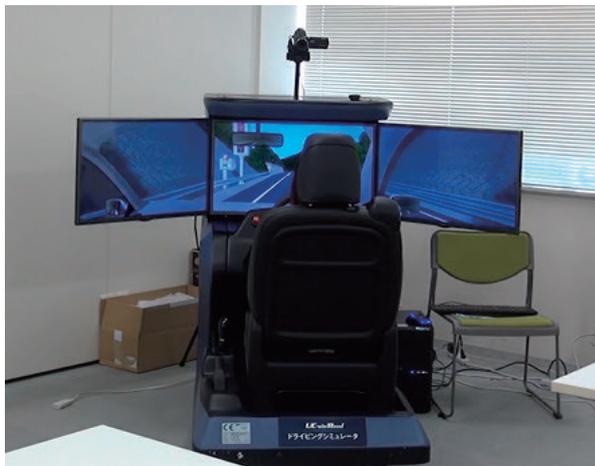
写真-1 情報提供設備の評価試験

Photo 1 Evaluation test of information provision equipment

本システムは、既設交通量計測設備の更新にあわせて検討したものであり、前述した検知機能の改良のほか、情報提供設備（スピーカ、回転灯、警告表示板）についてはシミュレーターを用いた評価試験（写真-1）を行い、提供情報の効果検証と一部改良等を行ったうえで、2023年7月3日より試行運用を開始した。試行運用開始にあたっては、本四高速ホームページにて公表するとともに、SAPA等でもポスター掲示を行い広報している⁹⁾。

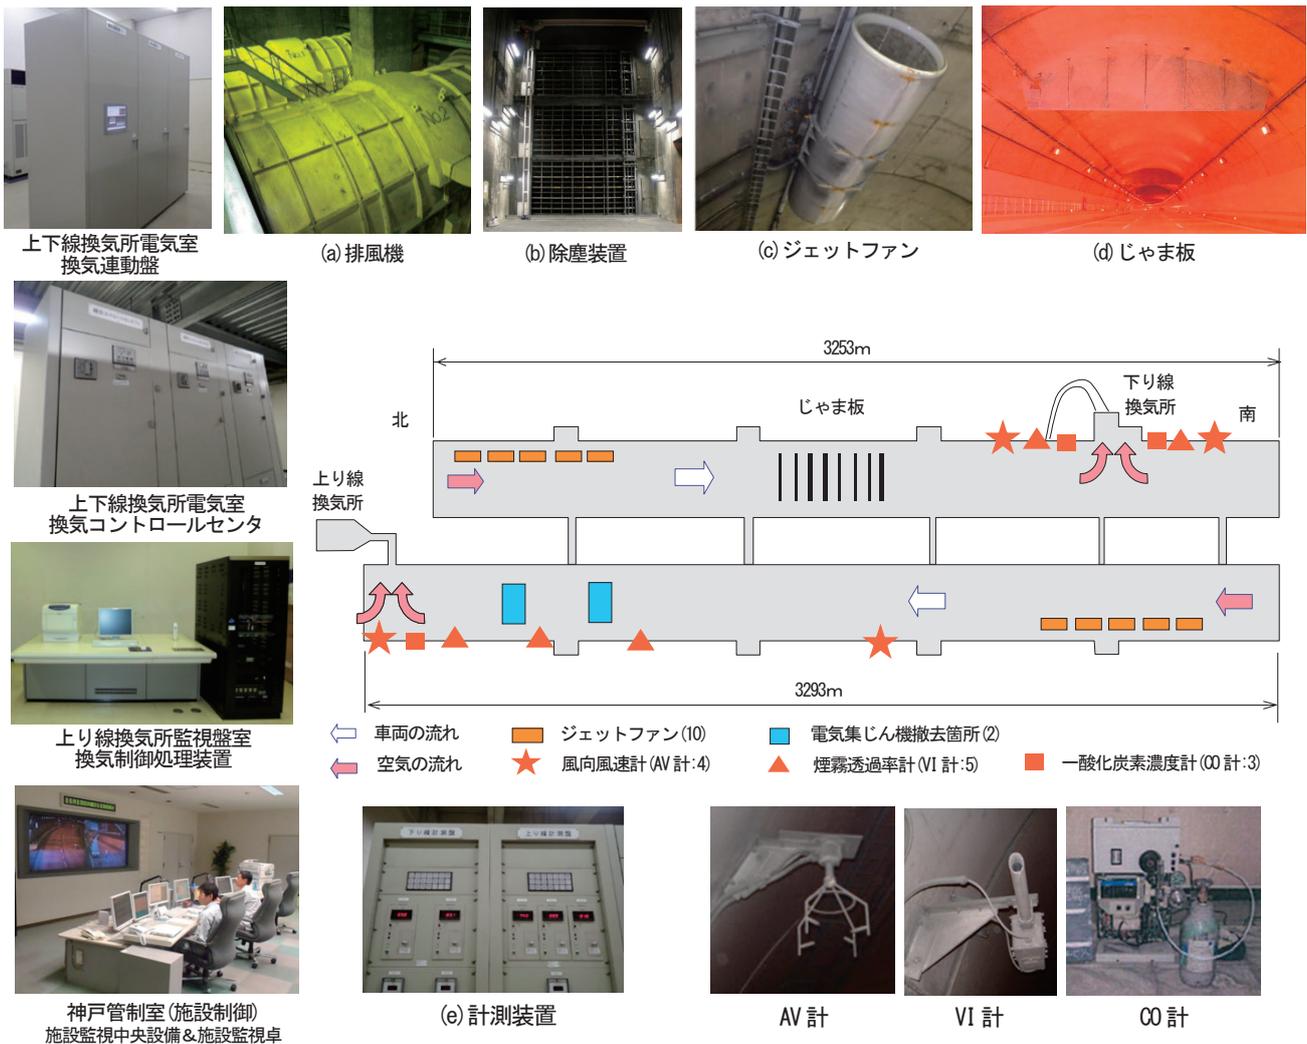
図-1 舞子トンネル換気設備の機器配置（更新前）

Fig. 1 Equipment layout of the Maiko Tunnel ventilating equipment (before upgrade)

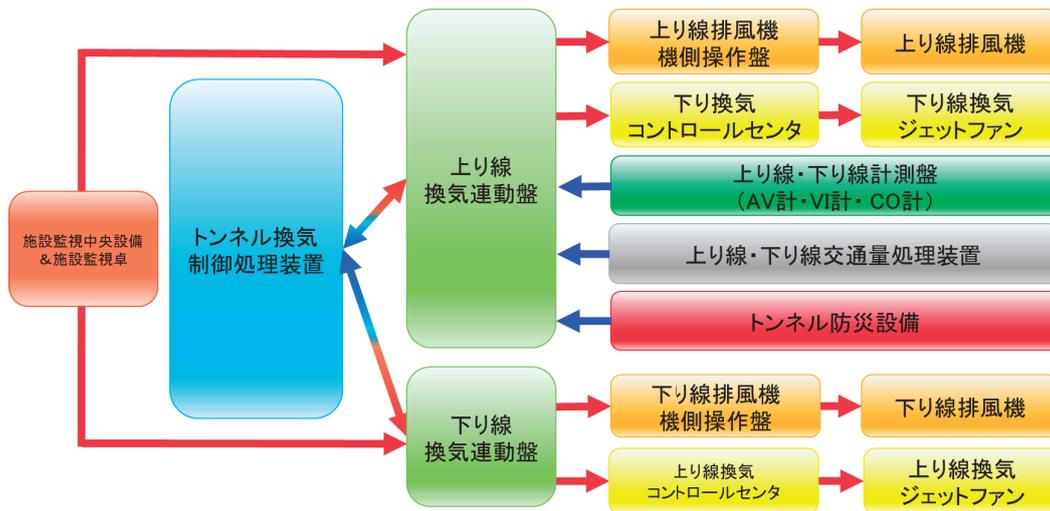
図-2 舞子トンネル換気設備の制御系統図

Fig. 2 Control system diagram of the Maiko Tunnel ventilating equipment

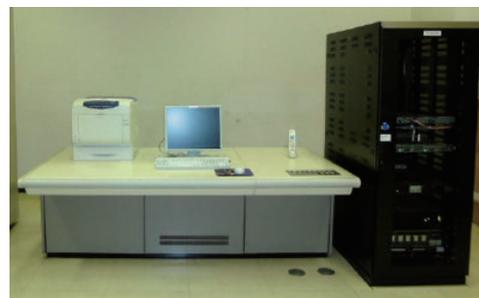
写真-2 換気制御処理装置 (更新前)

Photo 2 Ventilation control processor (before upgrade)

既設換気制御処理装置は、ジェットファン、送排風機などの複数の換気機器が設置される長大トンネル用の高度な換気制御を行う高度制御 (UNIXサーバによるファジー制御) を採用していた (写真-2)。また、供用後12年に1回目の更新を実施しているが、その後約10年で保守対応期限を超過し2回目の更新が必要となった。その内容は、既設システム仕様を継続して更新したとしてもサーバ本体の更新に留まらず換気制御プログラムも合わせて新規に作成する必要があるなど、主にコスト面で負担が大きいものであった。そのため、既に保守対応期限を超え早期に更新する必要があるが、万が一に既設換気制御処理装置が故障した場合でも火災時の排煙制御には影響しないこと、通常の換気制御についても、神戸管制室などからの操作により遠隔制御が可能であることから、検討期間を設けて換気制御処理装置のシステム仕様を見直すものとした。

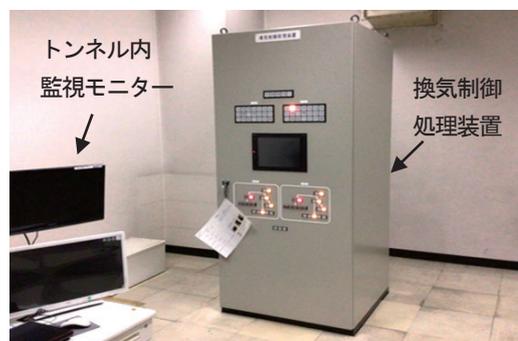
写真-3 換気制御処理装置 (更新後)

Photo 3 Ventilation control processor (after upgrade)

近年、設備制御用プログラマブルロジックコントローラ (以下「PLC」という。) の高性能化が進み、処理速

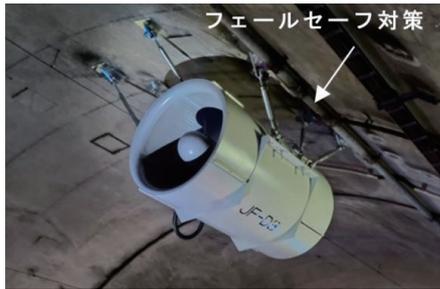
写真-4 ジェットファン (JF-1250)
Photo 4 jet fan (JF-1250)

1250) の仕様を表-2に示す。JF-1250が軽量・小型であることが分かる(写真-4)。検討の結果、JF-1250を採用することで、小型化により、新建築限界に対応可能(4,500mmから4,800mm)となるほか、ケーシングなどの材質が鋼製からステンレス製になることで耐食性が向上し、整備周期を長期化できることからライフサイクルコスト(以下「LCC」という)上有利となった。また、台数についても後述の排煙時の換気計算結果から小口径化しても台数を削減可能である。以上からJF-1250を採用するものとした。

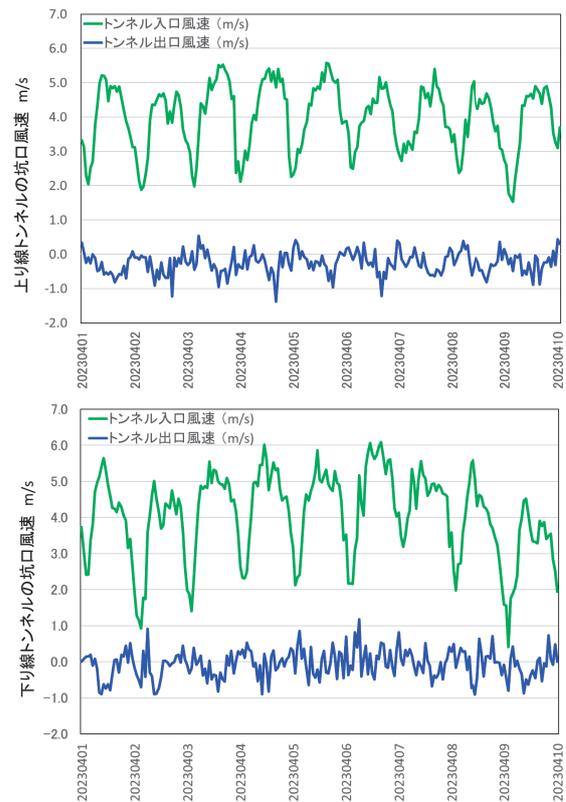
図-3 舞子トンネルの上下線の坑口風速の事例

Fig. 3 Example of wind speed at the entrance to the upper and lower lines of Maiko Tunnel

舞子トンネル換気設備の更新後の上下線の自動運転時
10日間のトンネル坑口風速の結果を図-3に示す。トン
ネル入口風速は3m/s~5m/sで変動しているが、トンネル

出口風速は概ね0m/s以下となっており、良好に制御でき
ている。

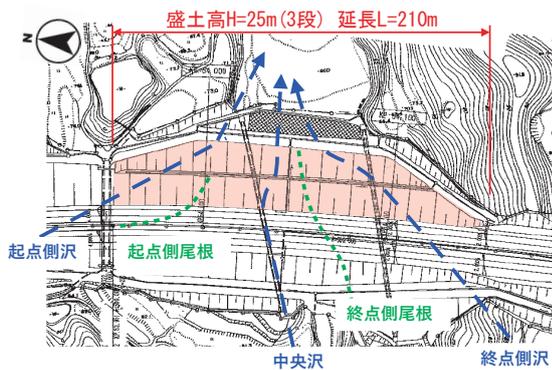
図-1 補強対象盛土平面図

Fig.1 Plane figure of project embankment

補強対象盛土が位置する淡路島中央スマートIC～洲本ICに分布する地質は、花崗閃緑岩、花崗岩、大阪層群などで形成されている。盛土上部は砂質土（Bs層）、下部は切土で発生した流用土で、大阪層群（Os層）を起源とする粘性土（Bc層）からなり、基盤は大阪層群である。また、本線を境として西側に山地、東側に水田を含む低地が位置しており、山地から流下する河川水を貯蔵するため池や水田が本線東西両側に点在している。盛土前の地形から対象盛土には3つの沢があり、せん断強度の低いBc層は沢部に分布していると考えられる（図-1）。また、盛土内のBc層中に地下水位が位置しており、飽和度が高い状況にある。

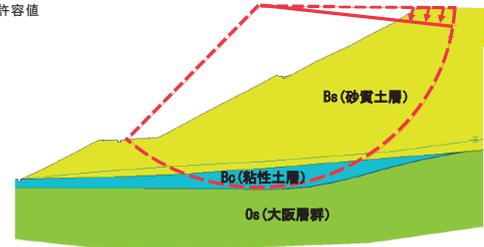
図-2 対象盛土断面図と性能照査結果

安全率		残留変位量	
常時 (1.25以上)	降雨時 (1.25以上)	レベル1 地震動 (1.00以上)	レベル2 地震動 (50cm以内)
1.140	1.147	0.952	195cm

Fig.2 Cross-section Diagram and the performance verification result of the project embankment

既設盛土の補強対策検討は、地盤条件、地下水位条件、周辺環境条件等を考慮したうえで、「NEXCO設計要領第一集 土工 保全編」¹⁾ (以下、「設計要領」という。) に準じて行うこととした。本四高速では大規模地震(レベル2地震動)において簡易的な応急復旧等により24時間以内の緊急車両の通行が可能となるよう、すべり破壊によって発生する路面の段差量が50cm以内に収まることを条件とし、これを満たさない場合は補強対策工を検討する。

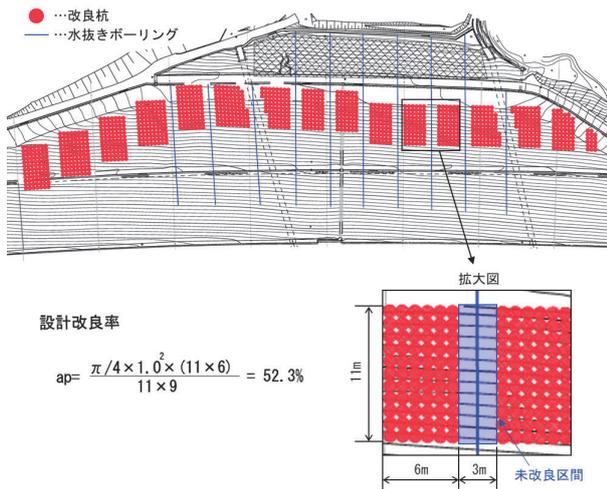
図-3 地盤改良工平面図

Fig.3 Working diagram of ground improvement

次に、決定した改良範囲において改良率（改良対象範囲の水平投影面積に対する改良体面積の割合）を10%ずつ低減しながら解析を繰り返し行った結果、残留変位許容値を満足するときの最下限の改良率を50%と設定することで、改良後に盛土内地下水を排除させる空間を確保する設計とした。これにより、改良対象幅10～11mに対して幅3mの未改良区間を設けることができ、改良後に盛土内地下水の流動を阻害しないよう排除させる空間（浸透水排除層）及び水抜きボーリングを設けている（図-3）。以上から、盛土内浸透水の通水幅確保のため改良率50%を設計条件として性能照査解析を行った結果、改良体の設計基準強度 q_{ck} を600kN/m²に最終決定した。

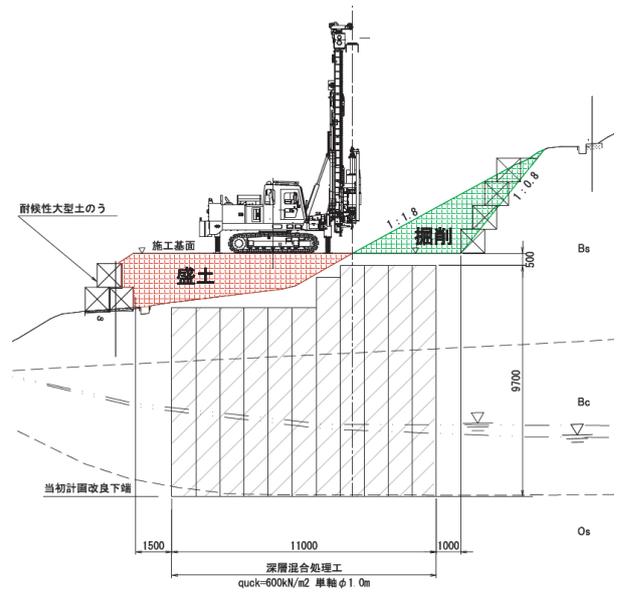
図-5 施工基面造成

Fig.5 Site preparation

図-5のとおり補強範囲で既存盛土の一部掘削と盛土を行うことにより施工基面を造成した。

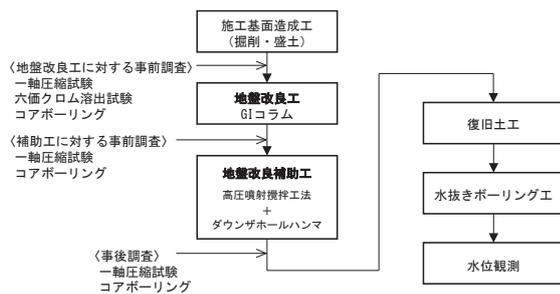
図-4 施工フロー

Fig.4 Construction flow

施工方法を図-4に示す。

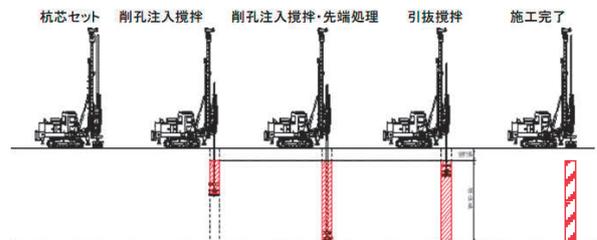
図-6 GIコラム工法施工手順

Fig.6 Procedure for the construction using GI column method

本工事では現場施工ヤードの制約や既設盛土への影響を考慮し、大型機械が主流の機械攪拌式スラリー系深層混合処理工法のうち、小型軽量の施工機械でφ0.8~2.0mの改良体を造成可能としたGIコラム工法(図-6)で施工を行った⁴⁾。本工法では、GNSS(衛星測位システム)での杭の位置出し、リアルタイムで攪拌翼の回転数や深度計を一括で監視が可能である。

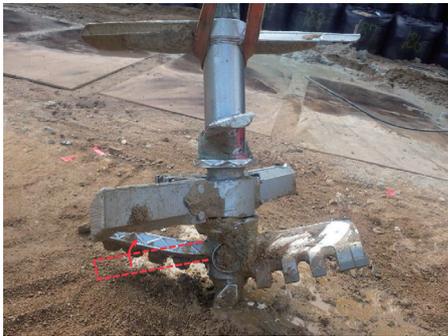
写真-1 攪拌翼破損状況

Photo 1 Stirring blade damage situation

前述の5.2の掘削時に最大1mを超える転石が発見された。地盤改良工範囲においても転石が存在しており、転石により攪拌翼が折れ曲がってしまい、GIコラム工法での施工を進めることができなかった（写真-1）。

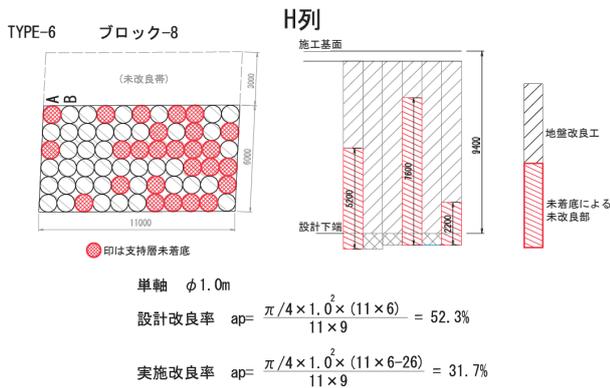
図-7 施工ブロック改良結果

Fig.7 Improvement of a part of the ground

ある改良範囲でのGIコラム工法の施工結果を図-7に示す。GIコラム工法では $N \leq 30$ までの施工が可能であるが、施工範囲に転石があると支持層の着底は不可能である。前述4.2, 4.3のとおりGIコラム工法は、改良体を支持層に着底かつ、着底した改良体の改良率は50%を満たすことが条件であることから、転石に対応する必要があった。

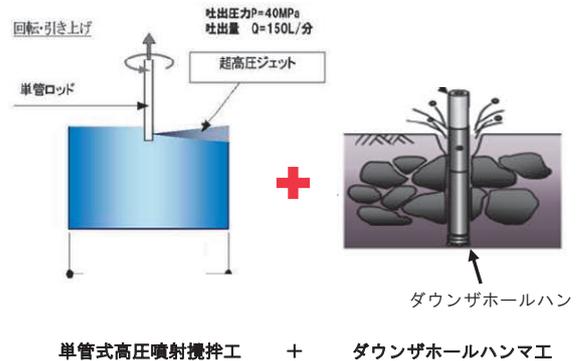
図-8 地盤改良補助工法概要

Fig.8 Overview of auxiliary method for ground improvement

転石の対策については、発注者、受注者及び設計者による三者会議により、「単管式高圧噴射攪拌工+ダウンザホールハンマ工法」（図-8）を以下の理由により採用することとした。

転石については、圧縮空気によるハンマビット打撃で粉砕し、超高圧大容量ポンプによる高圧噴射・切削エネルギーにより、地盤中に噴射攪拌することで、大口徑の改良体が造成される。

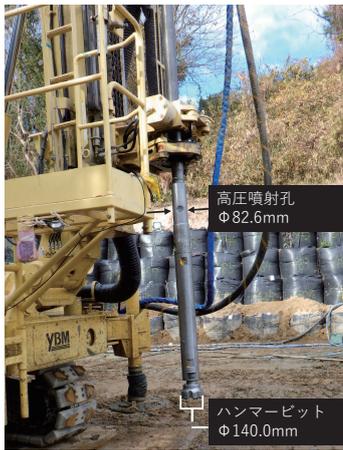
写真-2 汚泥対策

Photo 2 Slurry discharge countermeasures

補助工法による改良体の造成は、GIコラム工法での改良体より深い位置で行うこと、改良体に囲われていることから、施工中の排泥について考慮しなければならない。GIコラム工法での改良体内で目詰まりが発生した場合、固化材スラリーの側圧が上昇して改良体の造成ができなことが懸念された。そこで、ハンマビット径の大きさを高圧噴射孔があるロッド径より大きくすることによってGIコラム工法での改良体とロッドの間隙から排泥しやすくなるように工夫した（写真-2）。

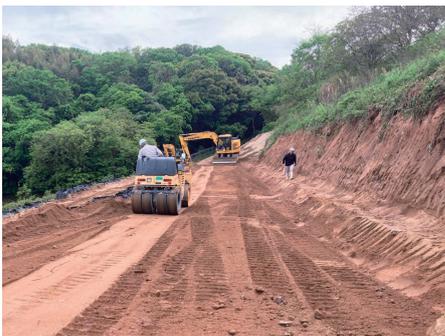
写真-3 復旧土工

Photo 3 Restoration work

5.2の既存盛土の一部掘削と盛土を行うことにより造成した施工基面を原形に盛土形状に復旧する。今回の復旧土工における盛土（5.2の掘削範囲）では、施工幅員2.5m以上の箇所は4t振動ローラー、2.5m未満の箇所は振動コンパクターを使って転圧を行うこととした。土木施工管理要領（令和2年7月版）⁷⁾に基づき、一層仕上り厚、締固め機種及び締固め回数、品質管理方法、管理基準値の検討のため、モデル施工を実施した。盛土材料として、現場掘削土、他現場発生土、地盤改良工隆起土の3種類を使用した。地盤改良工で発生した隆起土はセメント系固化材を使用したため、環境に配慮して水素イオン濃度8.6以下であることを確認できたものをり面表面に使用した。

盛土施工状況を写真-3に示す。

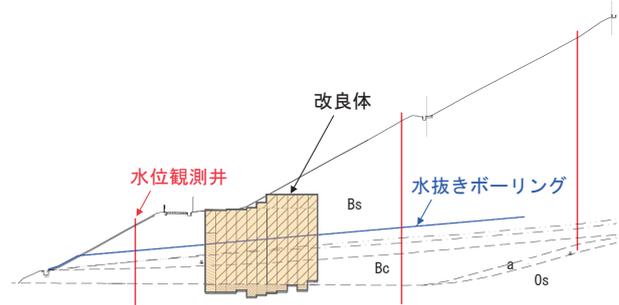
図-9 水抜きボーリング工断面図

Fig.9 Cross-sectional diagram of drainage boring

昇させない対策を行っている。今後は、これらの対策が機能しているか、図-9のとおり改良体の上下段に設置した水位観測計を用いた定期的な水位観測と大雨後水位観測により、継続的に検証を行う。

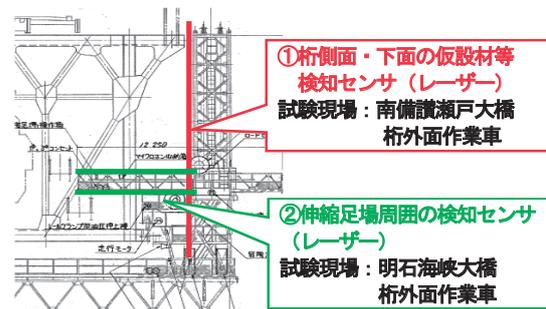
図-2 桁外面作業車の接触防止センサの設置案

Fig.2 Detection sensor plan of maintenance vehicle for outside girder

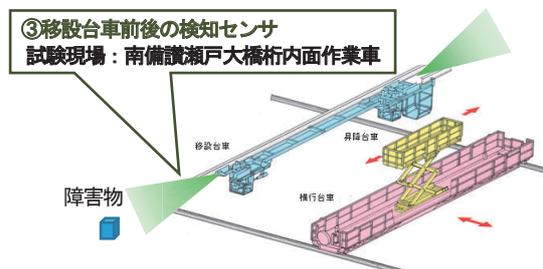
図-3 桁内面作業車の接触防止センサの設置案

Fig.3 Detection sensor plan of maintenance vehicle for inside girder

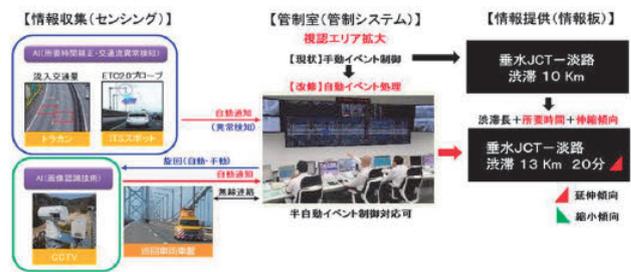
図-2 交通動向の把握時間短縮に係る検討

Fig.2 Study on time reduction of traffic trend monitoring

令和4年度にETC2.0プローブデータの分析による速度把握システムを管制室に導入したが、現認状況と突合したところ、アンテナ設置間隔が約10kmピッチと長いため、

収集データにタイムラグが生じることや、車両時速30km/hの場合、10km離れたデータは約20分遅れでの受信となることが課題として判明した。今後は、予測結果の渋滞長に合わせた所要時間の算定補正、交通中央システムと連携して渋滞情報を道路情報板で提供するための改修を検討していく(図-2)。
