本四技報

Vol.49 No.143 2025.3

吊橋ハンガーロープ定着部周辺のひずみ測定による 張力変動推定に関する検討

道路鉄道併用吊橋のハンガーロープ取替えに係る安全性照査

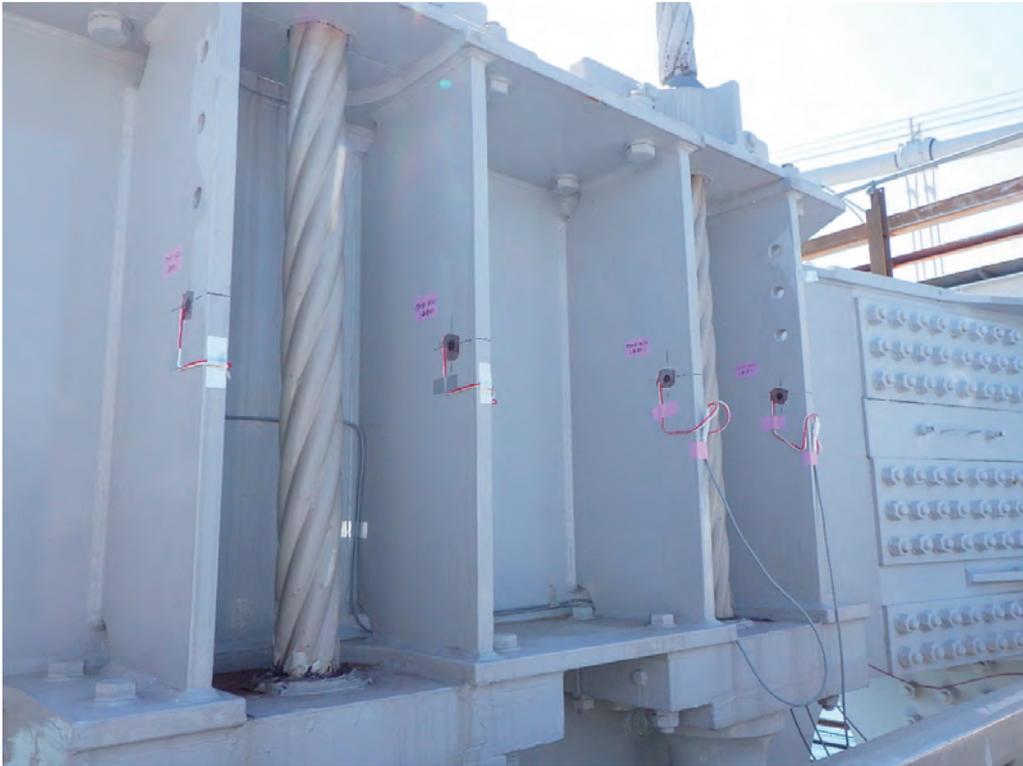
写真-1 ひずみゲージ貼付状況 (ハンガーブラケット-鉛直リブ)

Photo 1 Strain gauges (hanger bracket - vertical stiffener)

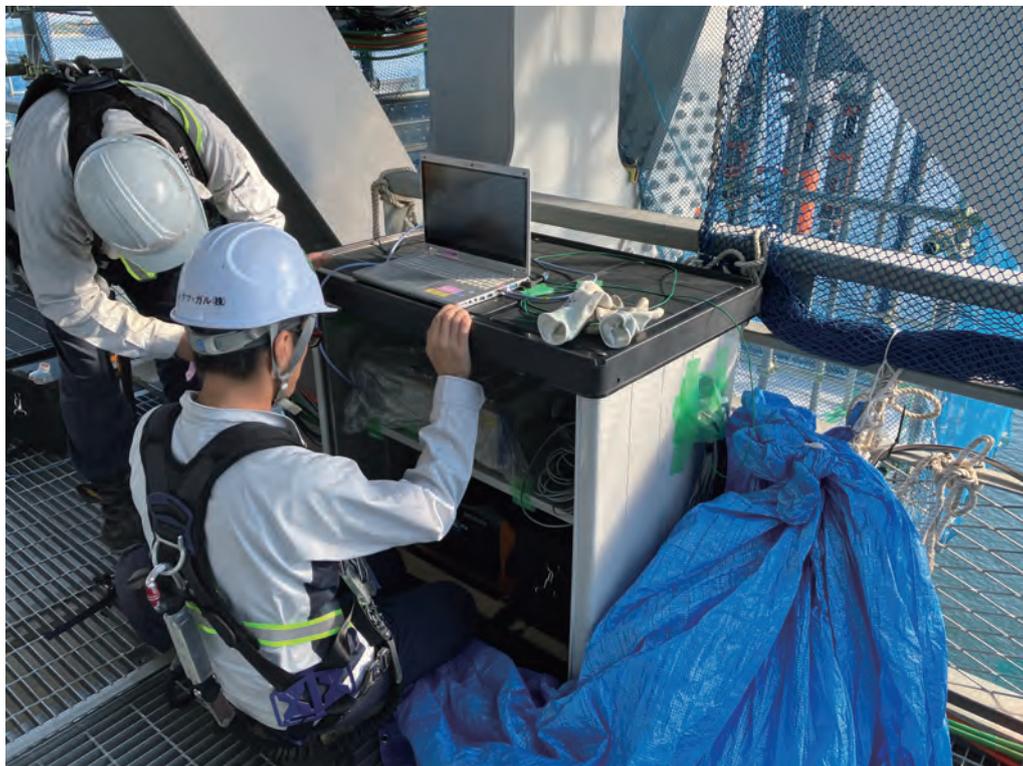
写真-2 ハンガーロープ架替時測定状況

Photo 2 Measurement at hanger rope replacement

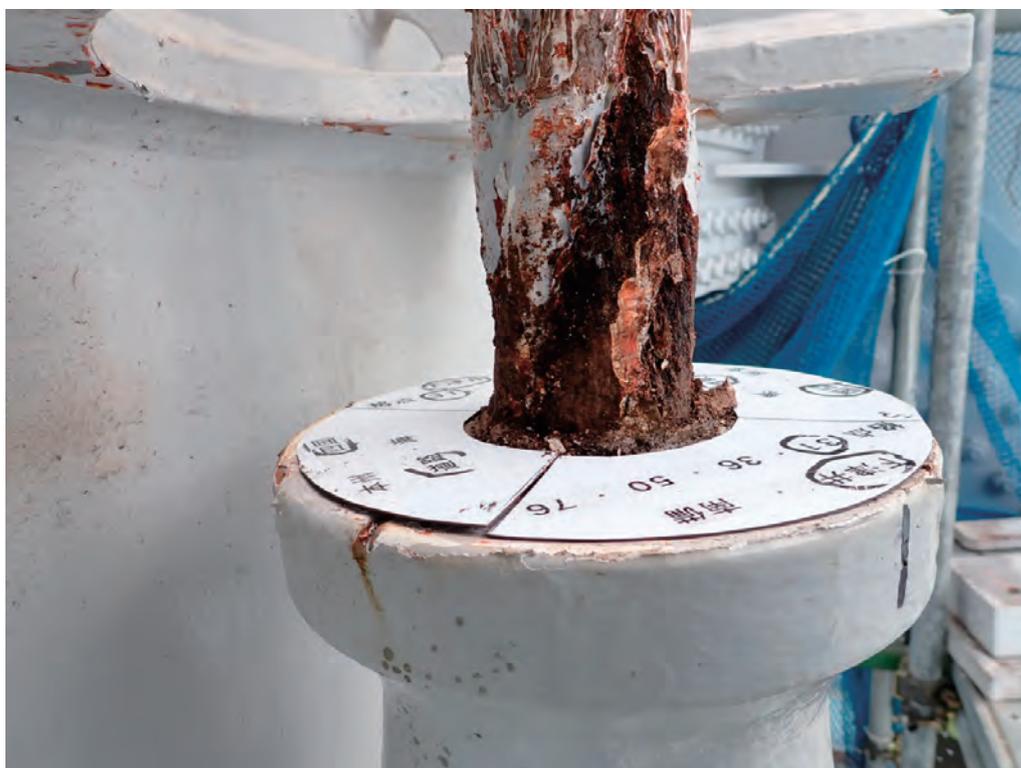
写真-4 吊橋ハンガーロープの腐食状況(瀬戸大橋)

Photo 4 Corrosion of a hanger rope of a suspension bridge (Seto-Ohashi Bridge)

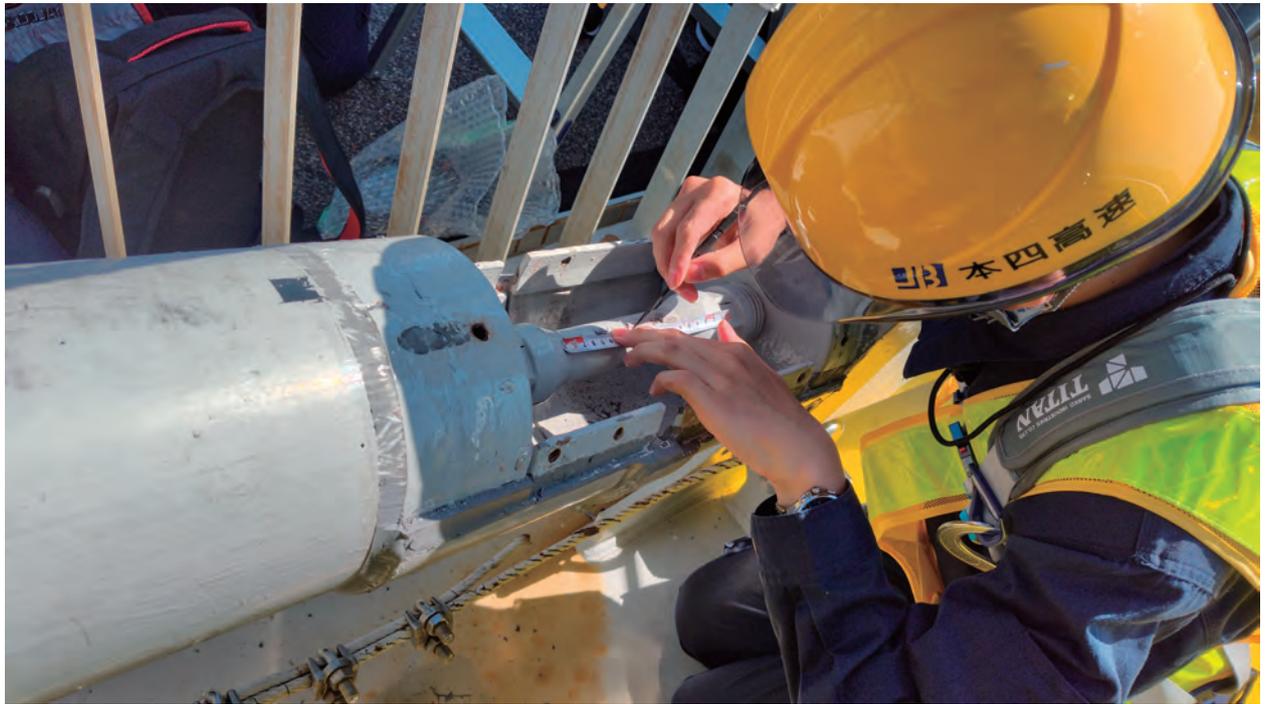
写真-5 ひずみゲージ取付状況

Photo 5 Strain gauge installation

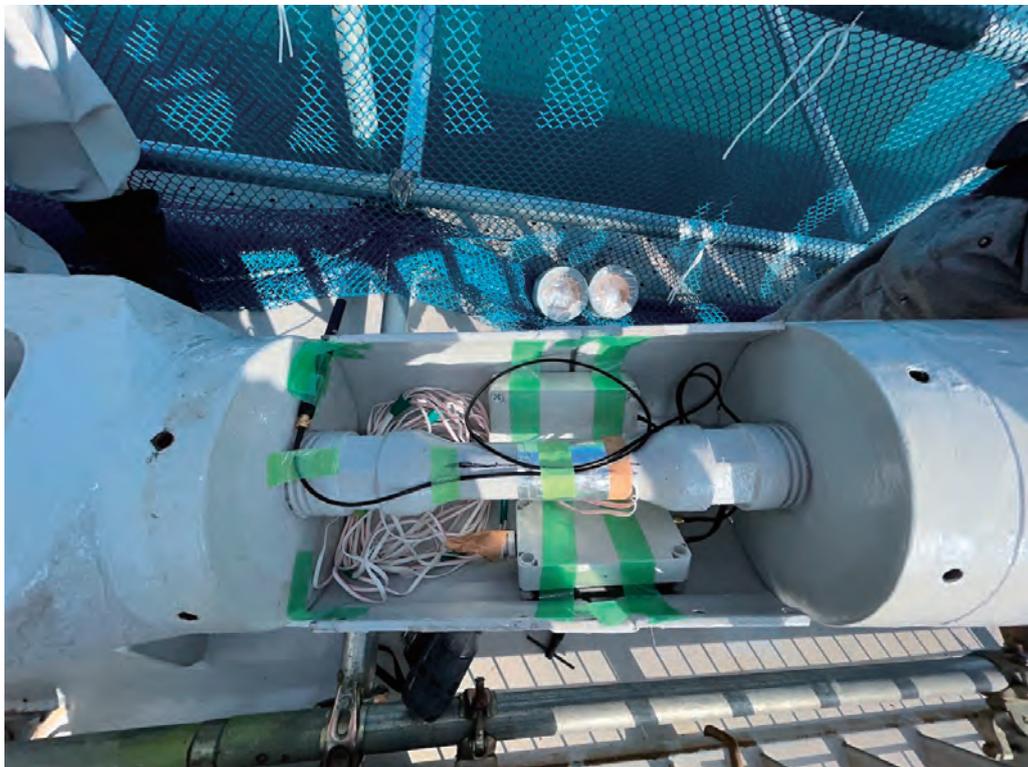
写真-6 ロッドへの計測機器設置

Photo 6 Measurement devices at the rod

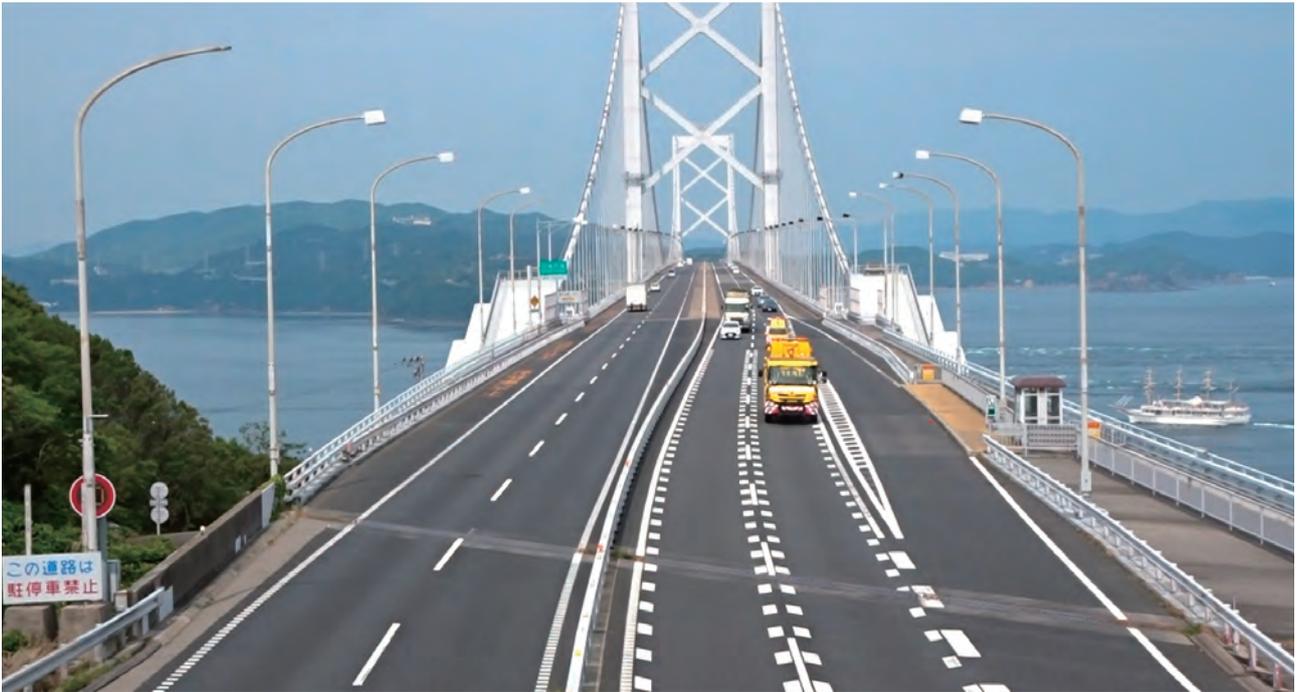
写真-7 荷重車載荷試験走行状況

Photo 7 Loading vehicle run on the Magosaki viaduct

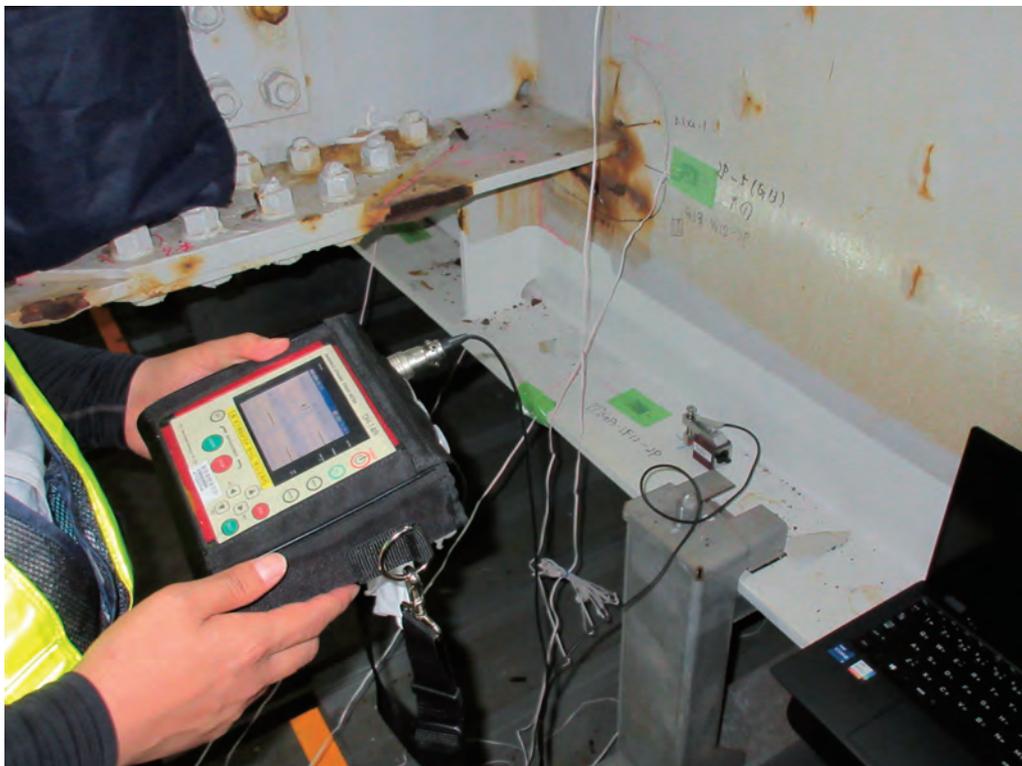
写真-8 荷重車載荷試験時応力計測状況

Photo 8 Stress measurement at loading test

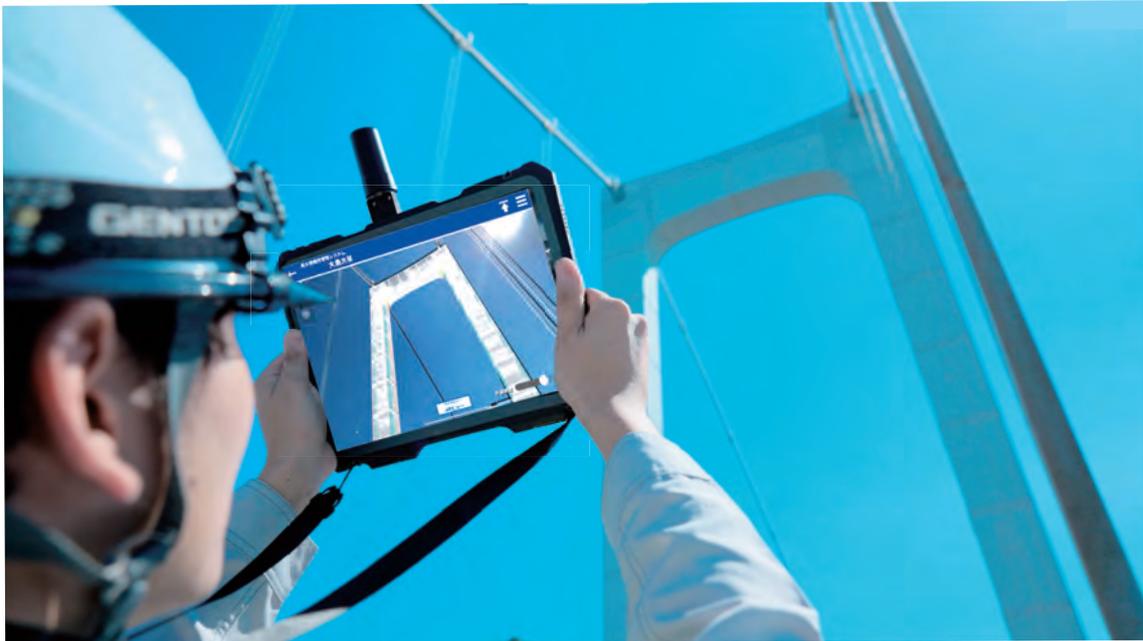
写真-9 BIX-eye による重畳(大島大橋)

Photo 9 Superimposition by BIX-eye (Oshima Bridge)

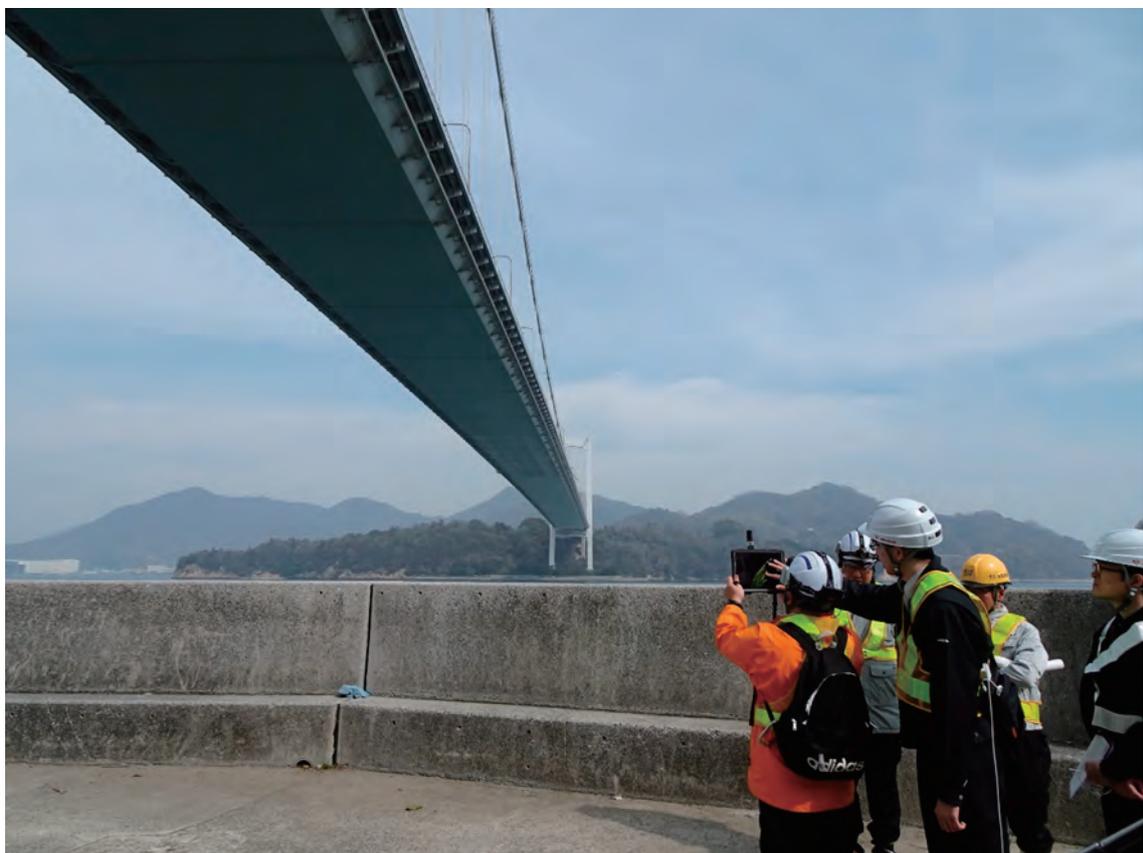
写真-10 現場実証試験(大島大橋)

Photo 10 on-site test (Oshima Bridge)

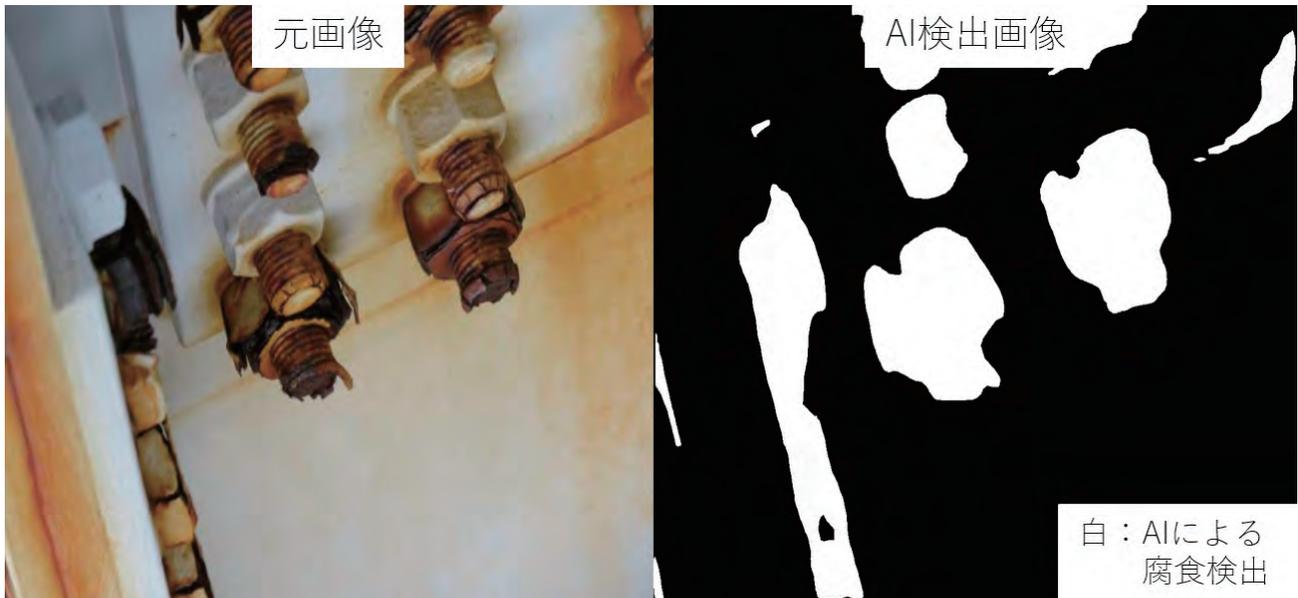
写真-11 AIによる腐食検出結果

Photo 11 AI-based Corrosion Detection Results

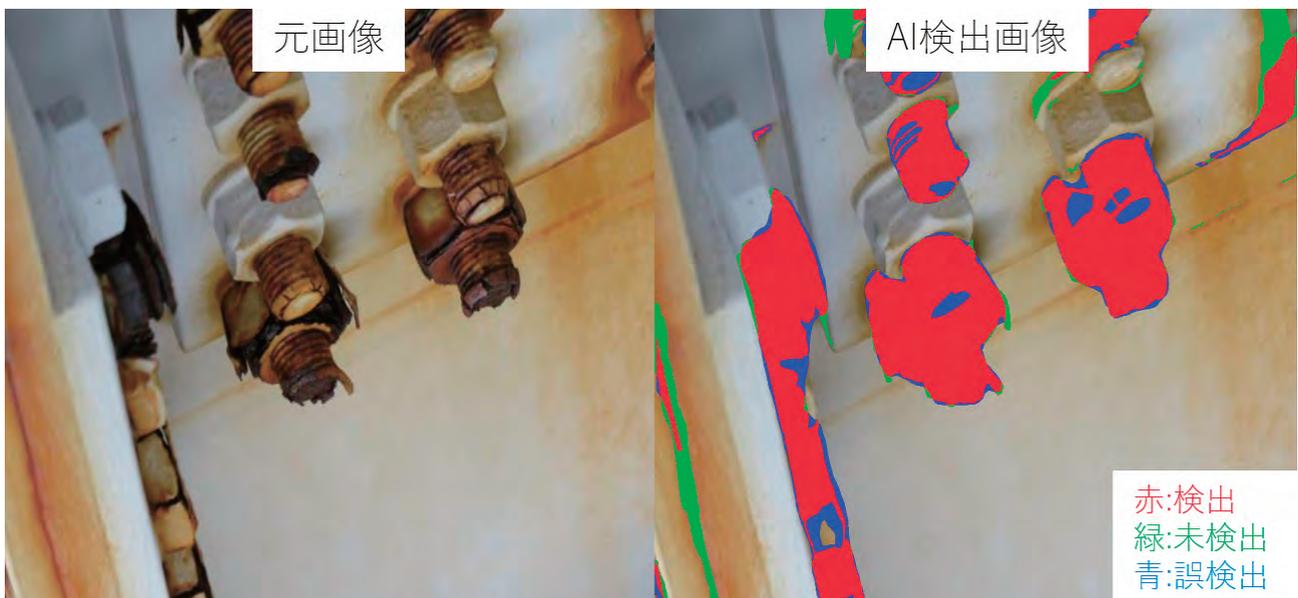
写真-12 AIによる腐食検出結果の精度評価

Photo 12 Accuracy Evaluation of AI-based Corrosion Detection Results

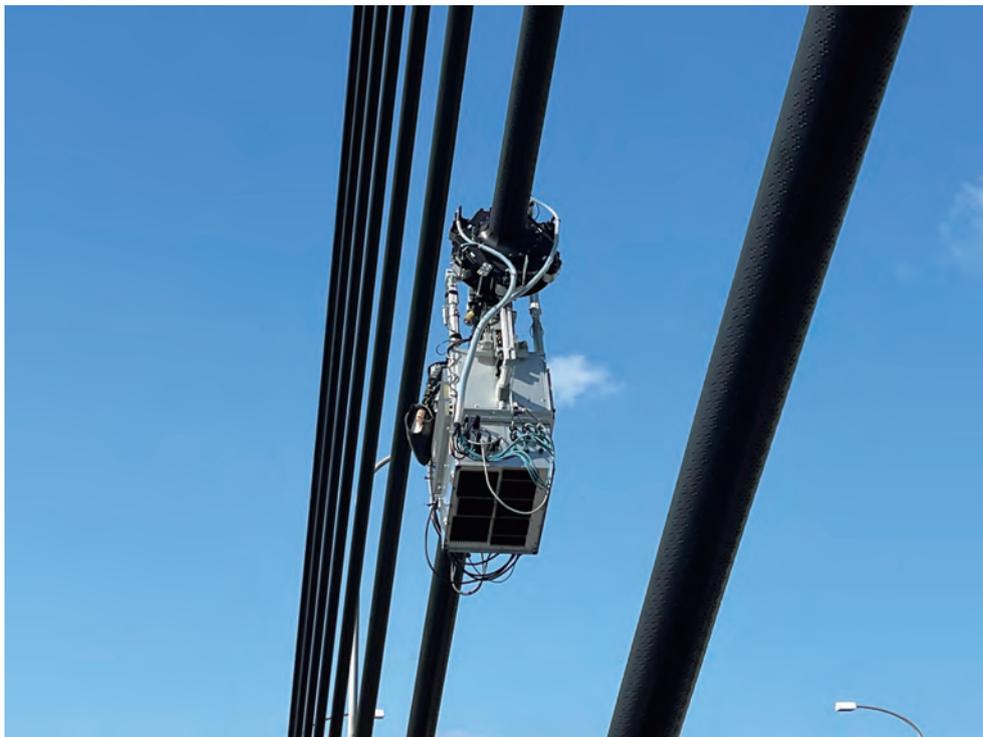
写真-13 斜張橋ケーブル点検装置走行状況

Photo 13 Movement of the cable inspection equipment on the cable-stayed bridge

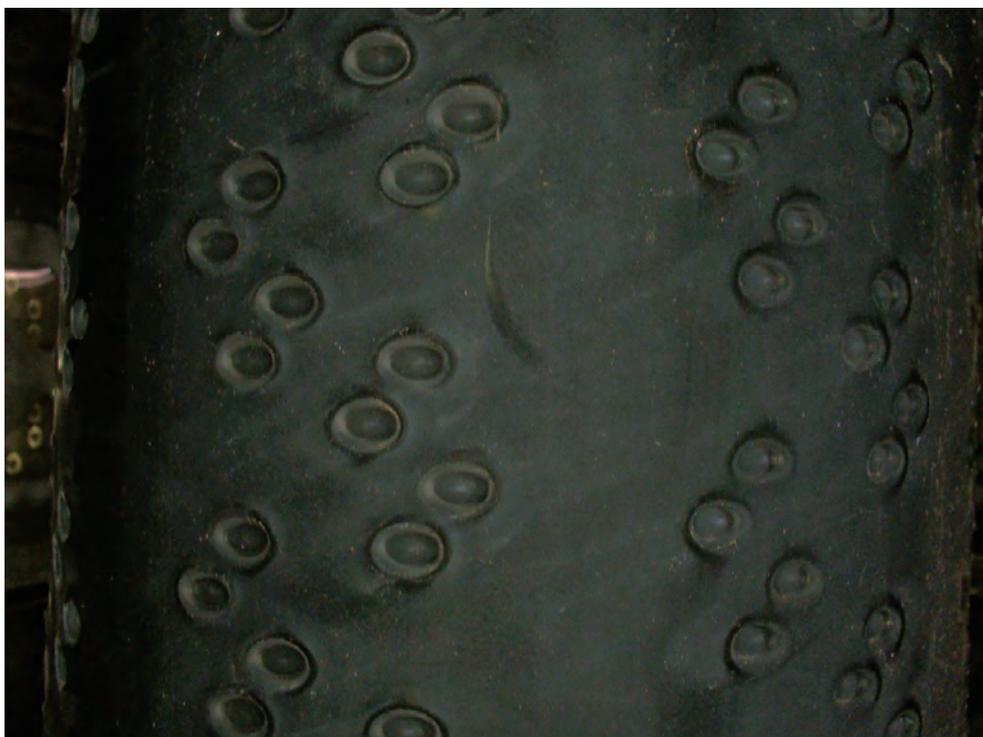
写真-14 斜張橋ケーブル点検装置による表面取得画像

Photo 14 Cable surface image from the stay cable inspection equipment

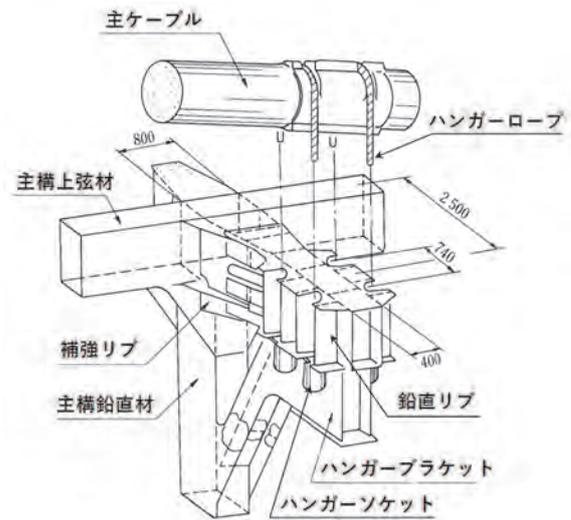
図-1 瀬戸大橋ハンガーローブ定着構造

Fig.1 Hanger rope anchorage of Seto-Ohashi Bridges

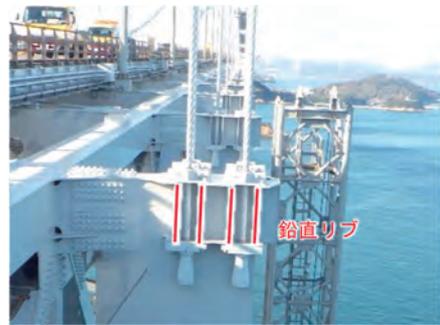
写真-1 鉛直リブ

Photo 1 Vertical stiffener at hanger rope anchorage

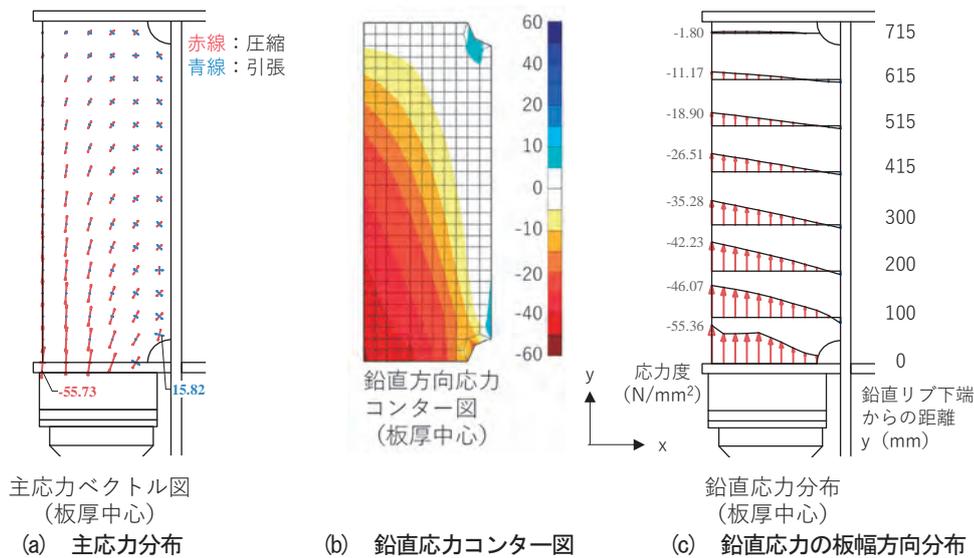
図-3 鉛直リブ内応力分布
Fig.3 Stress distribution at vertical stiffener

各鉛直リブの応力性状は同様であるため、最も内側(道路側)のリブを代表として結果を述べる。まず、鉛直リブ内の応力の流れとして、板厚中心の主応力のベクトル図を図-3(a)に示す。図-3(a)より、下面から作用する鉛直力がブラケット側に向かってせん断力に置き換わって伝達されている様子が確認できる。一方で、鉛直方向の圧縮応力が卓越する範囲は鉛直リブの先端側であることがわかる。

この内、鉛直方向応力に着目して整理を行う。図-3(b)に荷重載荷時の鉛直リブにおける鉛直方向応力のコンター図を示す。図-3(b)からも分かるとおり、鉛直方向応力は荷重作用点となる鉛直リブ下端及びリブ先端(コバ面側)で最大となり、下端及び先端から離れるほど小さくなる。また、鉛直方向応力について、高さ100mmごとにおけるx方向(板幅方向)の分布を整理すると図-3(c)のとおりとなる。図-3(c)より、リブ下端(y=0mm)では、支圧板の形状等の影響を受けて複雑な分布となっている一方で、下端から300mm以上ではおおむね三角形

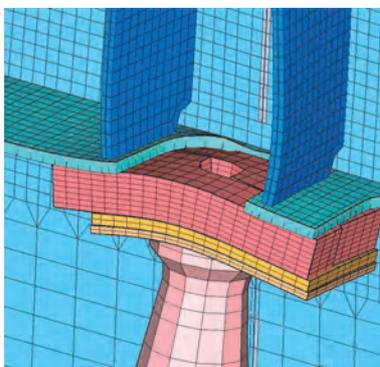
図-4 鉛直リブの変形状況(変形倍率=200倍)
Fig.4 Deformation of vertical stiffener

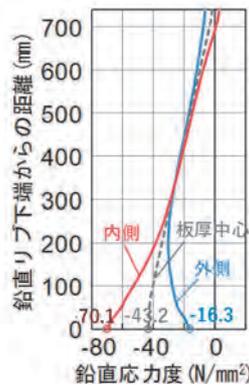
図-5 面外曲げ応力
Fig.5 Flexural stress

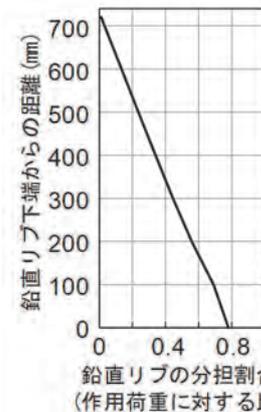
図-6 鉛直力分担割合
Fig.6 Sharing ratio of vertical load

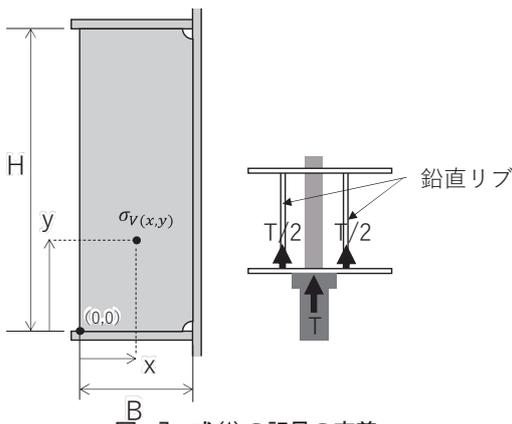
図-7 式(1)の記号の定義
Fig.7 Definition of symbols in formula (1)

ここで、式中の各記号は図-7による。この式を用いることで、鉛直リブの任意の応力変動が測定できれば、ハンガー張力変動を推定できる可能性がある。ただし前述のとおり、荷重作用点となるリブ下端近傍では応力集中や面外変形の影響が大きいため、この影響を受けにくい位置(リブ下端から300mm程度以上離れた位置)で応力測定を行うことが望ましいといえる。

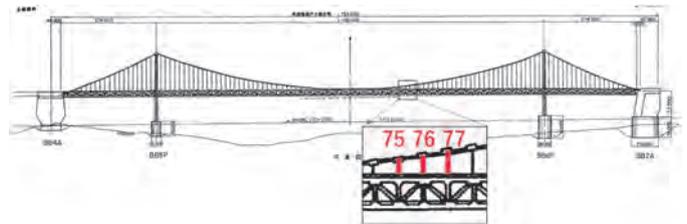
図-8 測定対象格点
Fig.8 Panel points targeted for measurement

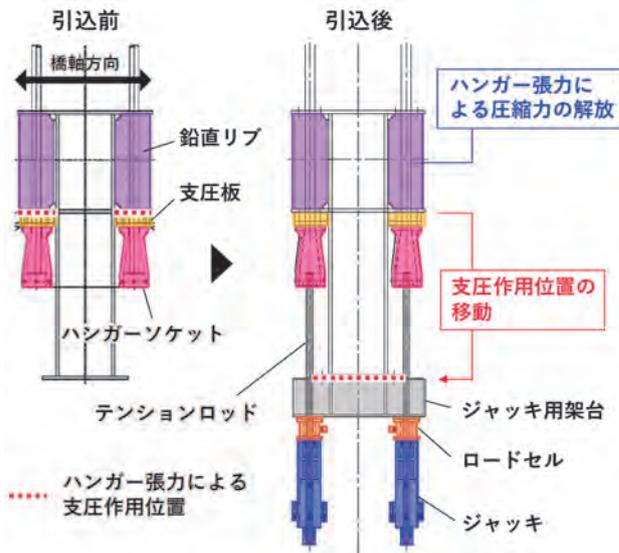
図-9 ジャッキによるハンガー引き込み概要図
Fig.9 Pulling in hanger rope by hydraulic jack

張力変動(推定値) ΔT_e は、図-9のとおり、引き込み力に応じてハンガー張力による支圧作用位置がハンガー定着部からハンガーブラケット下面へと盛り替えられることで、鉛直リブに加わる圧縮力が解放される挙動に着目し、リブの鉛直方向ひずみ測定値を式(1)を用いて張力に換算することで算出した。図-10にひずみ測定位置を示す。鉛直リブの下端から370mm(リブ高さ中央)、コバ面から50mm位置の両面に2軸ゲージを貼り付け、ブリッジ回路を組むことで鉛直リブの面外曲げ成分を除去した(4アクティブゲージ法(直交配置法))。

測定は、図-9に示すハンガー引込時の張力変動(ケース1)と、変動荷重としてトラス桁内を貨物列車が通過した際の張力変動(ケース2)に着目して実施し、 ΔT_m 及び ΔT_e 両者の比較を行った。なお、サンプリング周波数は、ケース1にて10Hz、ケース2にて50Hzとした。

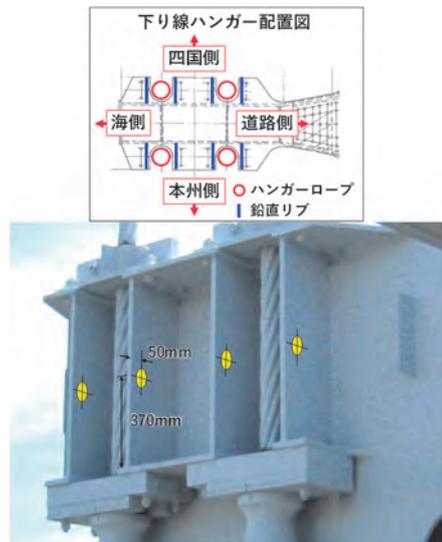
図-10 ひずみゲージ貼付位置
Fig.10 Position for attaching strain gauges

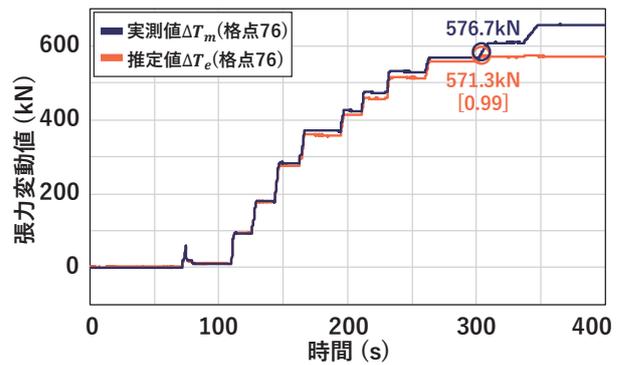
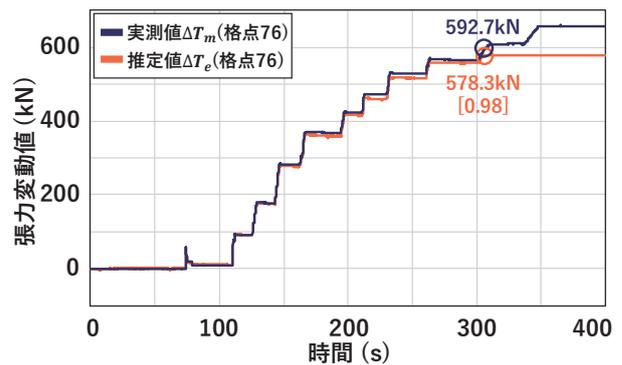
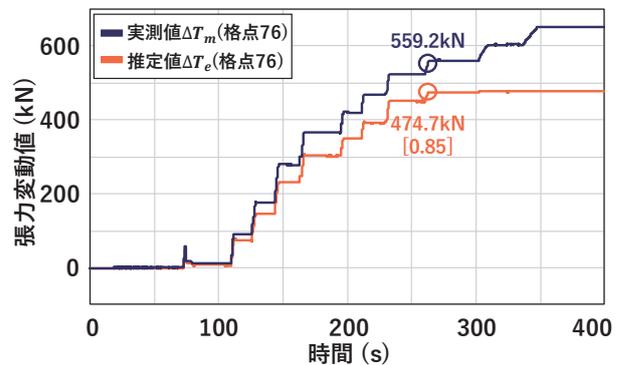
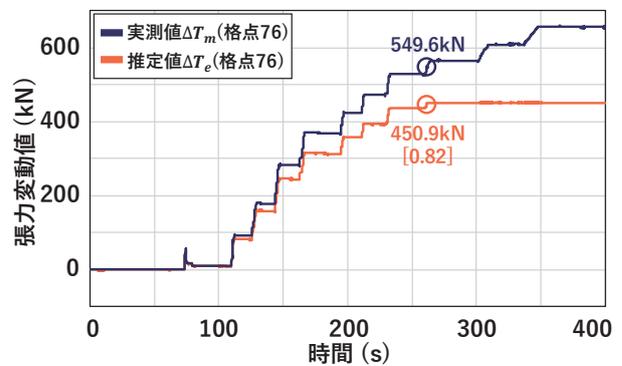
(a) 本州-海側

(b) 本州-道路側

(c) 四国-海側

(d) 四国-道路側

図-11 測定ケース1(格点76ハンガー引込時)

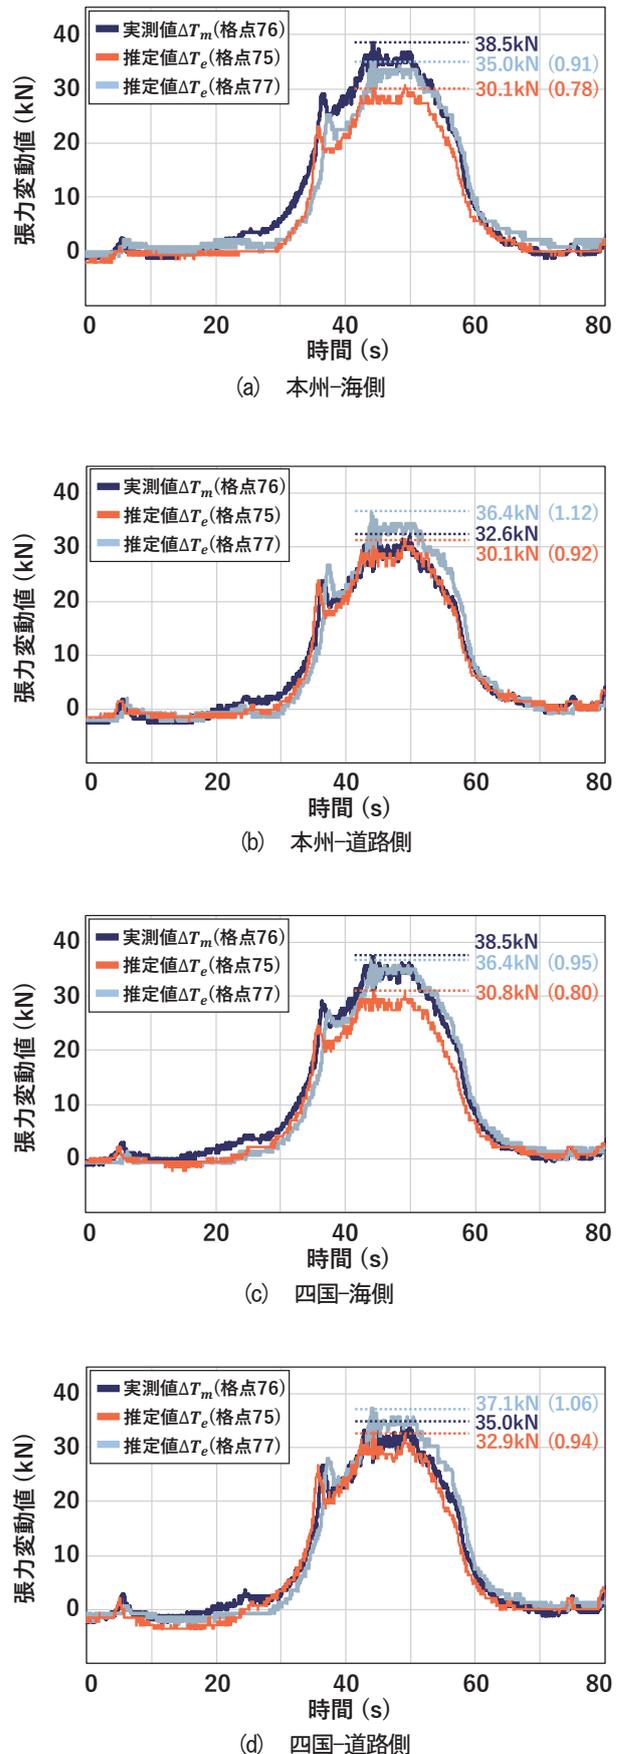
図-12 測定ケース 2(貨物列車通過時)
Fig.12 Measurement case 2
(When freight train passing)

図-12に、貨物列車が南備讃瀬戸大橋を通過中と想定される間における、ハンガー張力変動の時刻歴測定結果を示す。なお、グラフは死荷重状態からの変動量(絶対値)を表す。張力変動の実測のため、格点76のハンガーを引き込んだ状態で測定したが、ハンガー引込完了後はブラケット下部にハンガー張力の支圧作用位置が盛り替えられることで、鉛直リブにハンガー張力による応力が作用しなくなる。すなわち、同一格点においてロードセルとひずみゲージの同時測定が行えず、 ΔT_m 及び ΔT_e を直接比較することができない。そこで、格点75~77ではハンガー張力の影響線がおおむね一致すると仮定し、格点76の ΔT_m と格点75、77の ΔT_e を比較することとした。

図-12より、貨物列車の通過に伴って山なりのような張力変動を生じていることが確認できる。また、いずれのハンガーにおいても、活荷重に対する応答波形は ΔT_m 及び ΔT_e の両者でおおむね一致しており、比較的動的な張力変動に対しても、ひずみ測定を通じてその傾向を捉

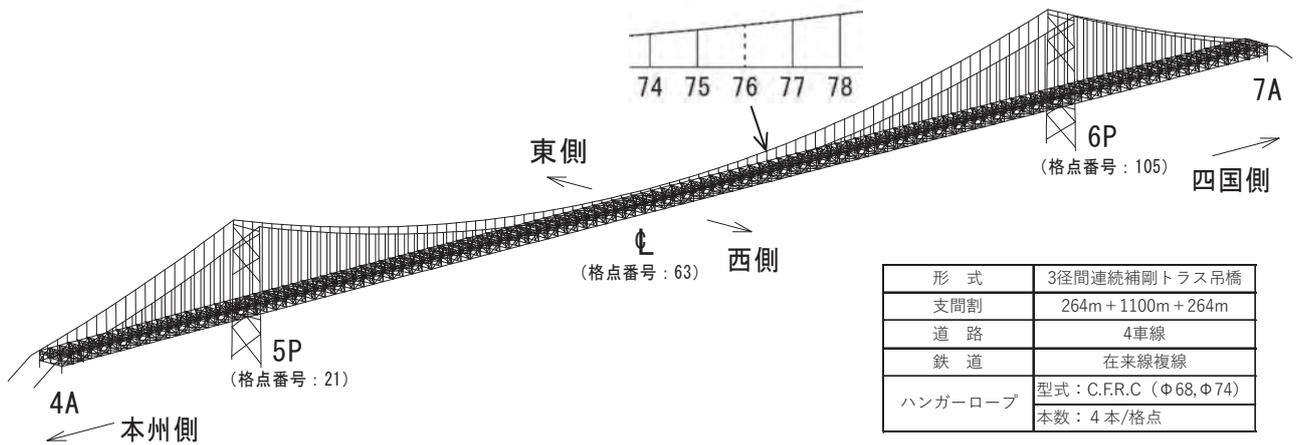
図-1 南備讃瀬戸大橋 立体解析モデル及び橋梁諸元

Fig.1 Analytical model and Outline of bridge

解析モデル(図-1)は、全てのトラス部材をモデル化した立体トラスモデルを作成した。解析モデルの形状は、前死形状(図-4)をモデル化した。実橋の形状である第1次完成形状は、前死形状に新幹線床組荷重を除荷、後死荷重を載荷する有限変位解析により算出した。

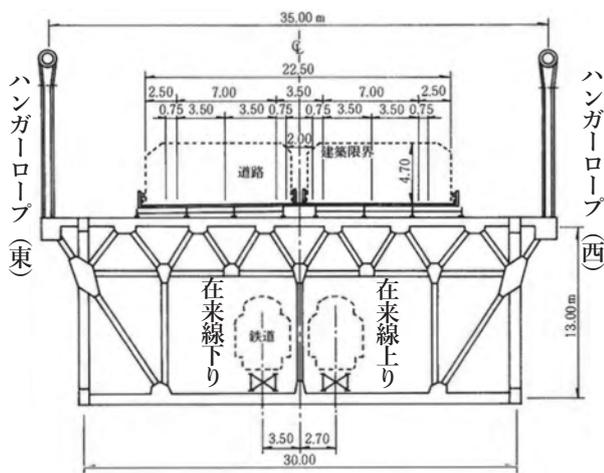
図-2 補剛桁 断面図

Fig.2 Cross section of the stiffening girder

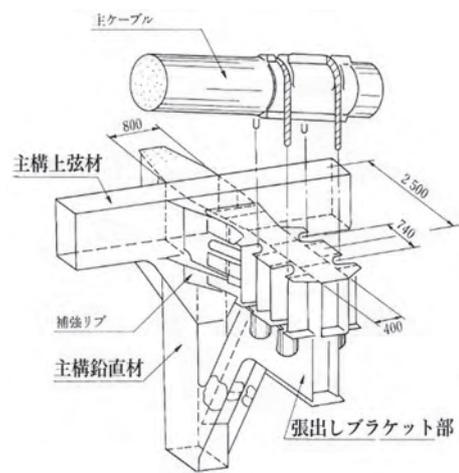
図-3 ハンガーブラケット構造

Fig.3 Hanger bracket structure

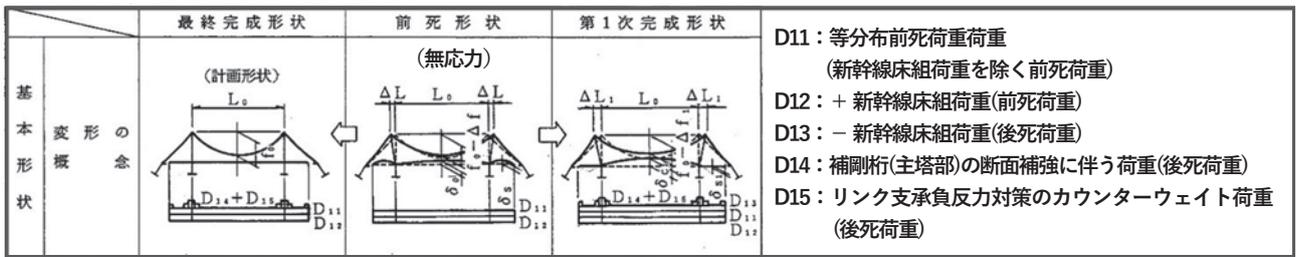
図-4 吊橋形状の概念(瀬戸大橋)

Fig.4 Concept of suspension bridge form(Seto Ohhasi Bridge)

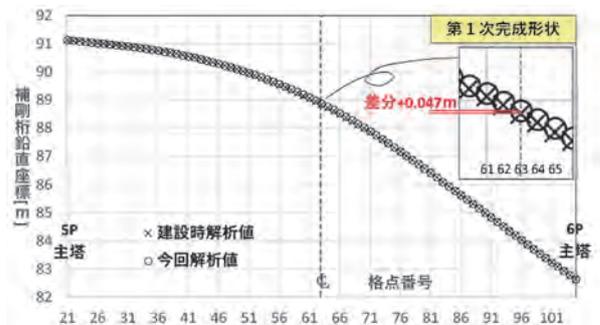
図-5 補剛桁鉛直座標(第1次完成形状)

Fig.5 Vertical coordinates of the stiffening girder

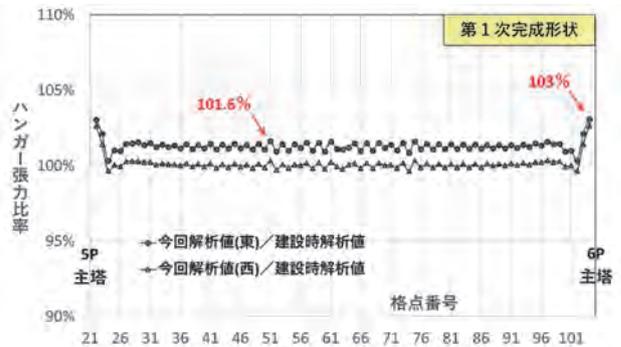
図-6 ハンガー張力(第1次完成形状)

Fig.6 Hanger tension

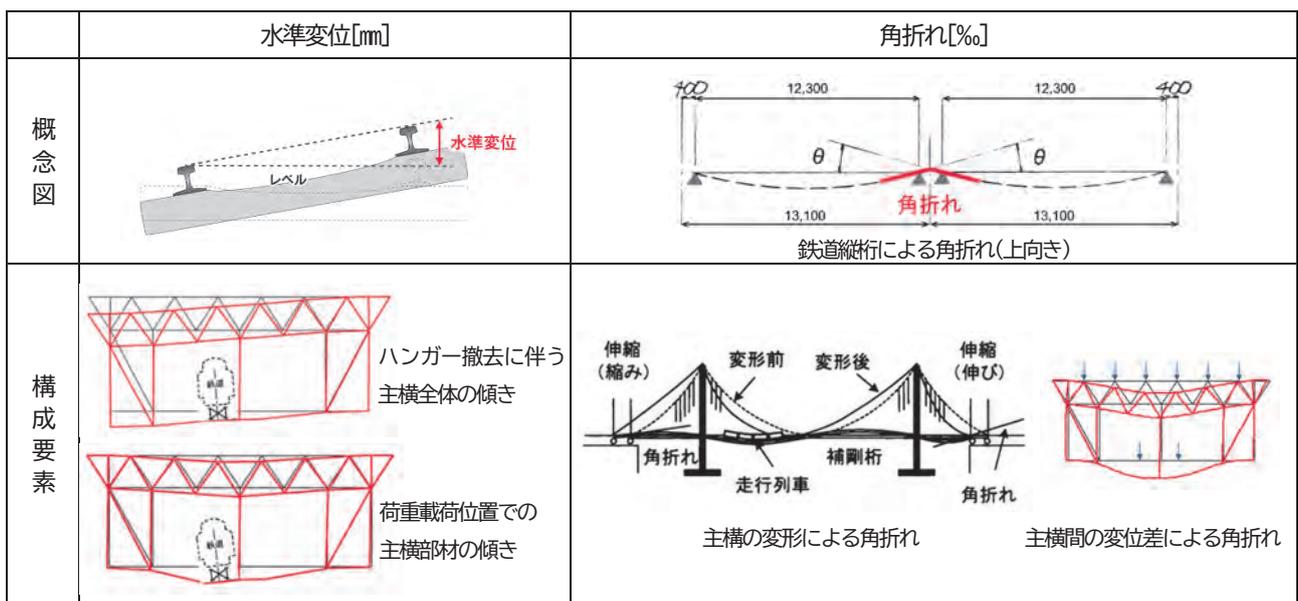
図-7 軌道変位の概念図及び構成要素

Fig.7 Concept diagram and element of track irregularity

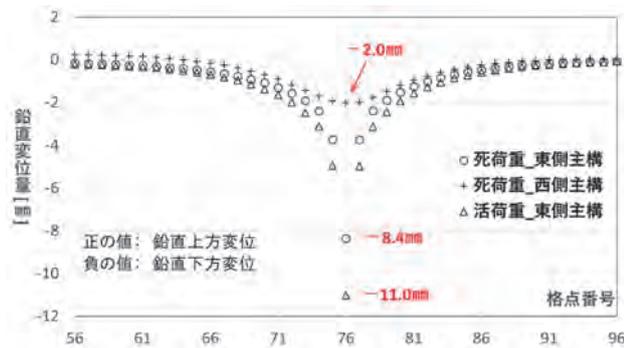
図-8 ハンガー撤去に伴う主構鉛直変位量 (たわみ着目載荷, 東側単線載荷, 20°C)

Fig.8 Vertical displacement of the main truss due to hanger removal

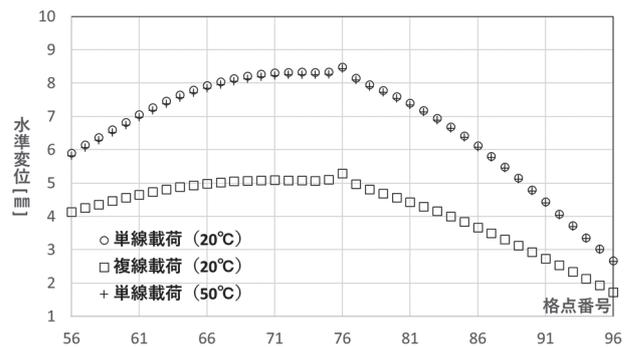
図-9 ハンガー撤去後の水準変位 (主構全体の傾き)

Fig.9 Track irregularity in cross level after hanger removal

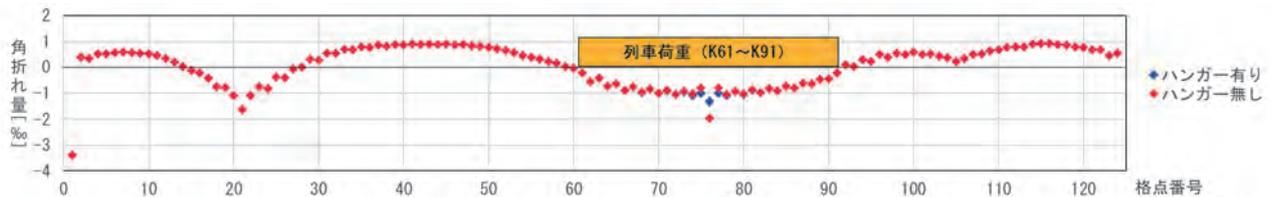
図-10 主構の角折れ量(ハンガー有無による比較)

Fig.10 Track irregularity in angular bend of the main truss (compare in term of presence or absence of hanger)

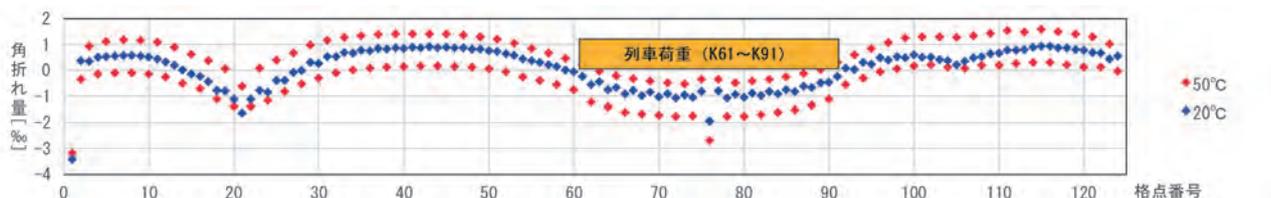
図-11 主構の角折れ量(温度による比較)

Fig.11 Track irregularity in angular bend of the main truss (compare in term of temperature)

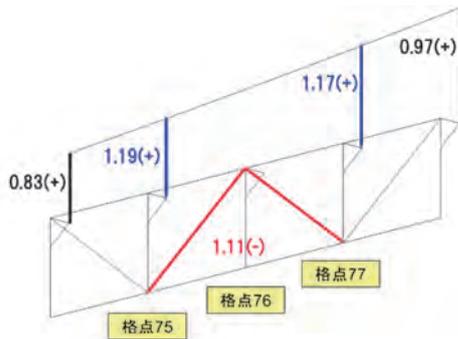
図-12 建設時の設計荷重による照査結果
Fig.12 Verification result based on design load

* 記載の数字は、常時の許容値に対する超過度を示す。
* (+)は引張状態を、(-)は圧縮状態を示す。

建設時と同じ設計荷重による照査では、隣接ハンガー張力と主構斜材軸力において照査NGとなった(図-12)。照査に用いた安全率は、完成系と同じハンガーロープは3.0、それ以外の鋼部材は1.7とした。架設時(施工時)の割り増し係数1.25(安全率:2.4)を採用することも考えられるが、完成系の3.0を目標とした。この理由として、H24道示²⁾では、供用しながらの補修工事に対して、架設時(施工時)割り増し1.25をそのまま適用はできないことになっているためである。

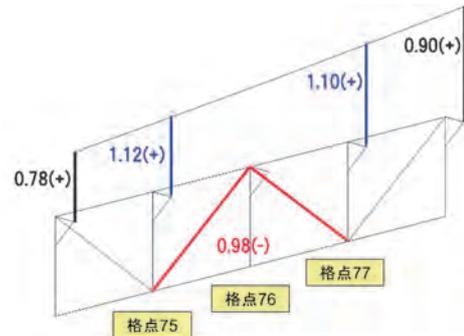
図-13 低減活荷重による照査結果
Fig.13 Verification result based on reduced live load

* 記載の数字は、常時の許容値に対する超過度を示す。
* (+)は引張状態を、(-)は圧縮状態を示す。

低減活荷重を用いた全体解析では、主構斜材の照査NGは解消されたが、ハンガーの照査NGは解消できなかった(図-13)。建設時の設計荷重を用いた場合と比較した場合、主構斜材では約12%の低減、隣接ハンガー張力では約6%の低減する結果となった。ハンガーで低減効果が小さい理由として、荷重構成における活荷重が占める割合が小さいことが挙げられる。

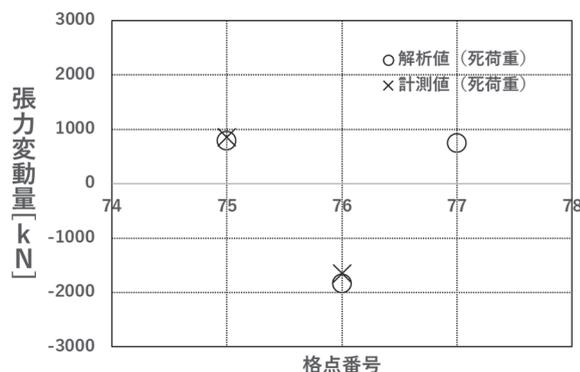
図-16 ハンガー張力の変動量
(=ハンガー撤去前-ハンガー撤去後)

Fig.16 Variation in hanger tension

格点76東側ハンガー撤去時に、格点75及び格点76のハンガー張力の計測を実施し、解析値と計測値の比較を行った(図-16)。死荷重状態でハンガー撤去した場合、解析値と計測値は同等の張力変動が見られたため、解析は妥当であったと考えられる。

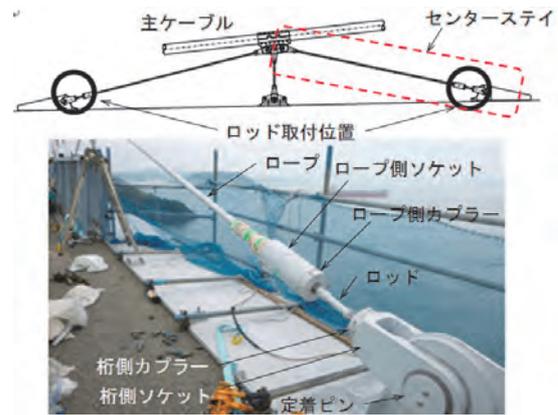
図-1 センターステイの構成

Fig.1 Composition of the center stay

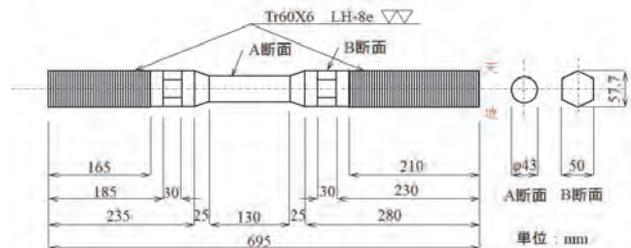
図-2 センターステイロッド

Fig.2 Center stay rods

本橋梁のロッドは、大規模地震時には主ケーブルに過大な地震力が伝わらないようにすることを目的に図-2に示すロッド中央の最小断面部であるA断面で破断するように設計されており、ロッドの交換が可能な両側ねじ構造でロープ側ソケット及び桁側ソケットに接合される構造となっている。ねじ形状はTr60の台形ねじ(ねじ底半径 $R = 0.3\text{mm}$)であり、ロッドの材質はSNCM625(ニッケルクロムモリブデン鋼、引張強さ 930N/mm^2)である。2001年3月24日に発生した芸予地震(M6.7)では、おおむね設計で想定したとおりに破断した⁴⁾。

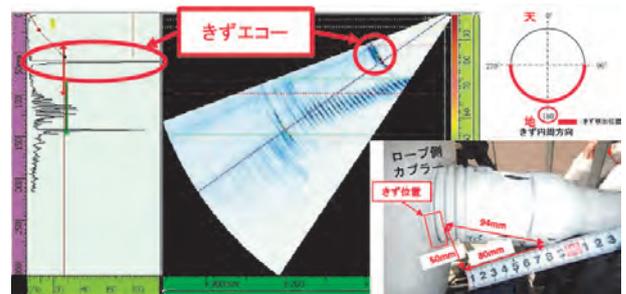
図-3 上り線今治側の改良ロッド点検結果

Fig.3 Inspection results of the improved rod on the uphill line, Imabari side

の発生を確認した。図-3に示すように上り線側の疲労亀裂はロッドの地側のねじ底から発生し、断面の半分程度まで進展していることを確認した。疲労破断した下り線側は予備品に交換したが、破断に至っていない上り線側では交換するための予備品がなく、新規にロッドを製作、交換することとした。このため、交換を行うまでの間に亀裂が進展し、破断に至る可能性があることから、監視が必要な状況であったが、ロッドにはカバーが設置されているため、間欠的な点検等では亀裂の進展、破断

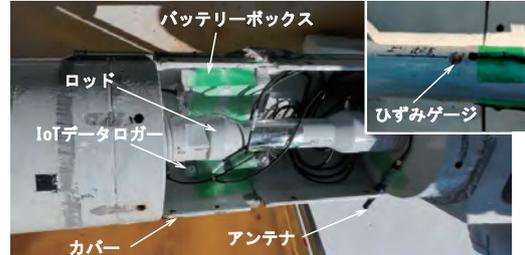
写真-2 ロッドのひずみゲージの設置状況

Photo 2 Installation condition of the strain gauges on the rod

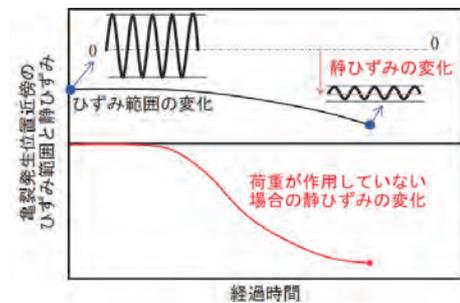
図-5 無荷状態の静ひずみの変化のイメージ図

Fig.5 Imaginary diagram of static strain change in an unloaded condition

文献2), 3)では、活荷重が作用していない状態の静ひずみの変化を計測し続けることで、疲労亀裂の発生・進展を評価する方法が提案されている。この方法では、疲労亀裂の発生により、溶接部とその近傍に導入されている残留応力が解放されることによって残留応力のつり合いが変化することによるひずみの変化に着目している。このため、一般的な疲労亀裂の検出に用いられるひずみ範囲(あるいは応力範囲)の変化を動ひずみで計測する必要がないこと、一定の荷重を一定の位置に载荷させる必要がないことなどから、静ひずみの変化が実橋の疲労亀裂検出に適した指標となる。荷重が载荷されていない状態の静ひずみによる亀裂検出のイメージを図-5に示す。ひずみ範囲の変化を用いて疲労亀裂の発生の有無を評価する場合、常に一定の荷重範囲を与える必要があるが、残留応力の解放によるひずみは、数日に1度、数秒程度、静的にひずみを計測するだけで、疲労亀裂の発生の有無が評価でき、LPWA(Low Power Wide Area)を用いたIoTによるモニタリングに適した指標である。LPWAは、無線通信規格の一種であり、1度に通信できるデータ量に制限があるが、低速な狭帯域を利用することで10kmを超える長距離通信⁷⁾が可能であり、低電力消費であるため

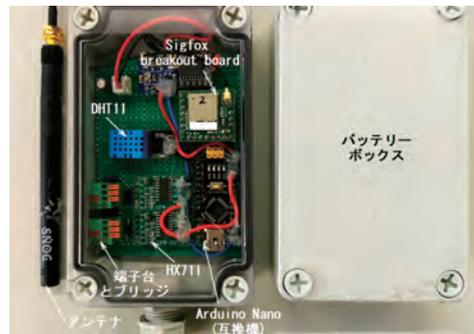
写真-3 IoT データロガー機器構成

Photo 3 IoT data logger device

計測で用いたIoTデータロガーの機器構成を写真-3に示す。シングルボードコンピュータArduino Nano(互換機)を用い、ひずみの計測にロードセル用24ビットADコンバーターHX711、通信にはLPWAの一種であるSigfox(breakout board)を用いた。Sigfoxは、アンライセンスバンドの一種であり、日本では免許や登録が不要なサブギガ帯域である920MHzを利用し、通信可能エリアであ

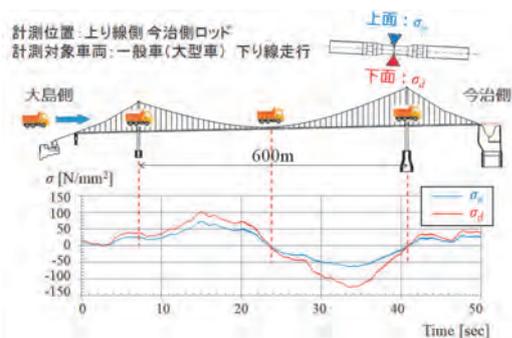
図-6 センターステイの張力の鉛直荷重に対する計測データ
Fig.6 Measurement data of the center stay tension against vertical load.

センターステイの張力の鉛直荷重に対する計測データを図-6に示す。同図は、大型車を下り走行車線に走行させたときの上り線今治側のロッドの天地の応力波形である。センターステイの張力に影響する荷重範囲は広く、完全な無荷重状態の張力を計測できる瞬間をあらかじめ予測することは困難であるが、夜間と早朝の比較的交通量の少ない時間帯に計測を実施し、できる限り無荷重時のひずみを取得することに努めた。

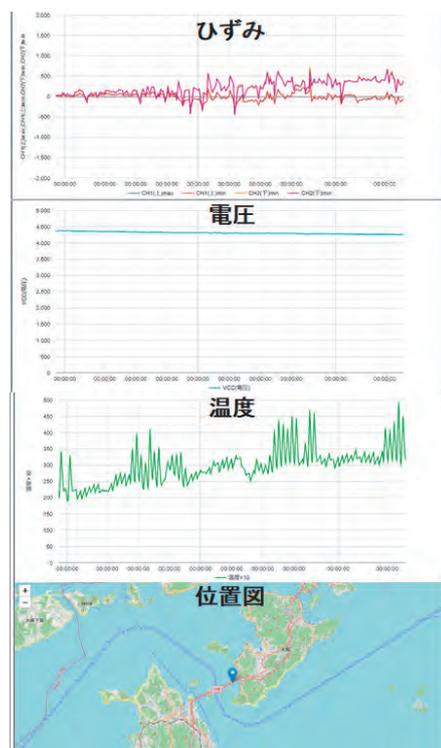
図-7 Ambientでセッティングした画面の一例
Fig.7 An example of a screen set up with Ambient

を蓄積し、可視化できるAmbientを利用し、写真-4のとおり、事務所で遠隔監視を定期的に行った。Ambientの画面は図-7に示すように、計測位置とともに最大・最小のひずみ計測結果、計測機器設置位置の温度、バッテリーの電圧の時刻歴波形を確認できるようにセッティン

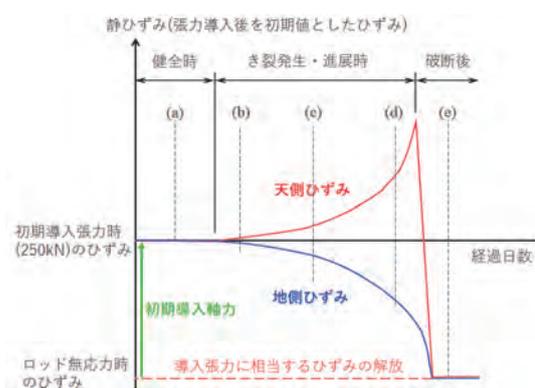
図-8 亀裂発生、進展による静ひずみの変化のイメージ
Fig.8 Imaginary change in static strain due to crack initiation

図-8に亀裂発生、進展し、破断に至る場合までの静ひずみの変化のイメージ図を示す。図-8の状態(a)では、ロッド設置時に250kN程度の張力を導入しており、天地のひずみ差はゼロである。状態(b)に示す亀裂発生初期は天地のひずみ差が小さく、亀裂の進展に伴い状態(c)、(d)に示すようにひずみ差は大きくなる。ロッド破断後の状態(e)では天地のひずみ差がゼロとなり、初期張力分のひずみが圧縮側に現れるものと考えた。したがって、状態(e)のデータを取得した場合に、ロッドが破断したと判断することとした。
