本四技報

Vol.49 No.143 2025.3

吊橋ハンガーロープ定着部周辺のひずみ測定による 張力変動推定に関する検討

道路鉄道併用吊橋のハンガーロープ取替えに係る安全性照査

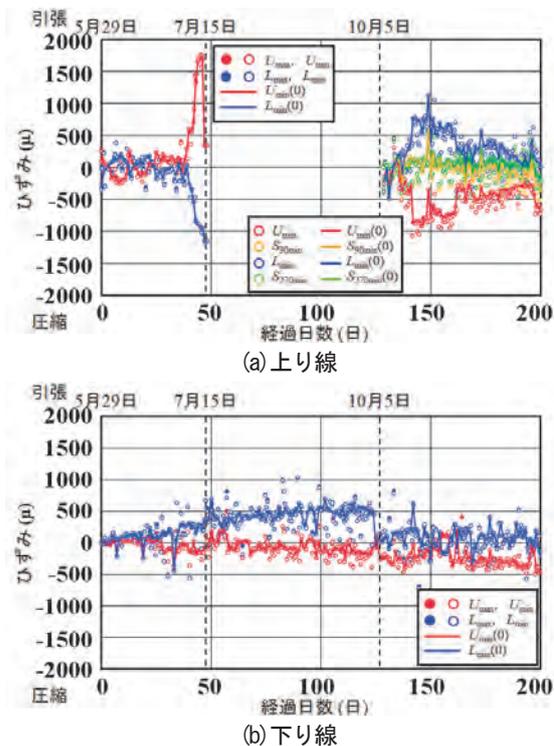
図-9 ロッドの静ひずみ計測結果

Fig.9 Static strain measurement results of the rod

モニタリングした静ひずみと温度の結果を図-9、10に示す。図-9には、ロッドの天側、地側で1日2~3回の計測データ(早朝、昼間、夜間)におけるそれぞれの最大・最小のひずみ U_{max} 、 U_{min} 、 L_{max} 、 L_{min} をプロットしている。加えて、比較的交通量が少なく、多くのデータで無荷重時のひずみに近い値が得られることが期待できる夜間(23又は24時台)に計測された最小のひずみ $U_{min}(0)$ 、 $L_{min}(0)$ を実線で示している。図-10の温度は、 $U_{min}(0)$ 、 $L_{min}(0)$ に対応する夜間に計測された温度を示しており、上下線ではロッドのカバー内の温度に大きな変化がないことがわかる。また、図-9において、最大・最小の静ひずみの計測結果に着目すると、各計測時における U_{max} と U_{min} 、 L_{max} と L_{min} のプロットはほぼ重なっており、計測している約0.8秒間程度の間ではひずみの変化がほとんどないことがわかる。これは、ロッドの変動張力は衝撃的に作用するのではなく、橋全体系の挙動に起因するものであることが理由として考えられる。

図-9(a)に示す、既に疲労亀裂が発生している上り線側のロッドの静ひずみは、IoTデータロガーをセットしてから22日後には、天と地のひずみ値の関係が逆転し、天側で引張ひずみに、地側で圧縮ひずみとなった。これは、センサー設置時に比べて亀裂が進展したことが要因であると考えられる。また、セットしてから40日後には $U_{min}(0)$ が急上昇し、 $L_{min}(0)$ が急降下し始めたことが確認された。そのため、2024年7月12日に点検を実施し、ロッドのカバーを確認した。この時点では、カバーにずれがなくロッドは破断していない状態であることを確認した。7月15日の夜間以降、計測された $U_{min}(0)$ に急低下が確認され、合わせて $L_{min}(0)$ の低下も確認された。したがって、再度、7月16日に点検を実施したところ、カ

図-9(b)に示す損傷がないロッドに取り換えた下り線

側のロッドの静ひずみは、計測開始以降、徐々に $U_{min}(0)$ と $L_{min}(0)$ に差が生じ始めたが、セットしてから125日後には突如差が減少した。この要因としては、温度が計測開始時期と同程度になったことや、上り線側のロッドが復旧したためであると考えられる。しかし、解析などによる精査を実施していないため、引き続きデータを蓄積し考察することで、要因が明らかになると考えている。

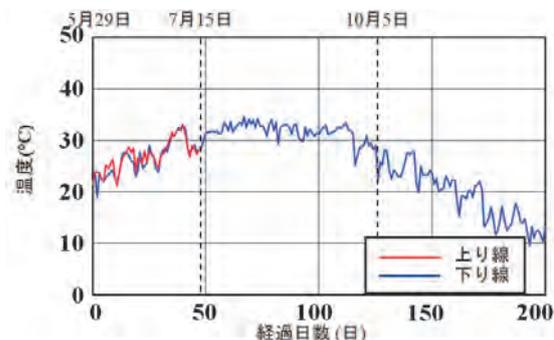
図-10 ロッドの温度変化

Fig.10 Temperature change of the rod

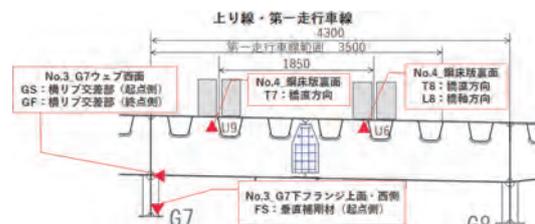
図一12 明石海峡大橋でのひずみ計測箇所

Fig.12 Strain measurement locations of the Akashi Kaikyō Bridge

今回用いた機器は低コストで導入しやすく市販の単3型バッテリーで5年程度の遠隔監視が可能であり、鋼橋での疲労亀裂検出に有望な技術であると考えられる。また、図一12に示すように明石海峡大橋1A上屋道路桁を対象に、疲労亀裂の発生事例が多く報告されている構造であるデッキプレートの上り線第一走行車線の車輪直下の2箇所(図一13)と、図一14に示す疲労強度等級の低い面外ガセット継手部2箇所、荷重非伝達型十字溶接継手1箇所へ2024年6月20日に計測機器を設置し、遠隔監視を開始している。年間のデータを取得し、亀裂発生を検知や温度変化による影響が明らかとなれば報告したいと考えている。

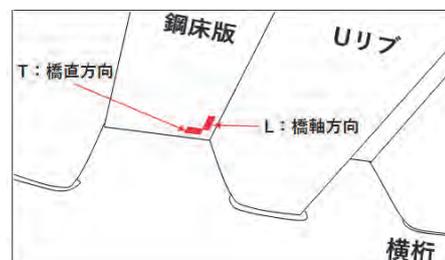
図一13 デッキプレートのひずみ計測位置

Fig.13 Strain measurement locations of the deck plate

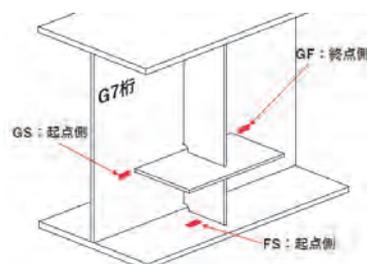
図一14 ガセットプレートのひずみ計測位置

Fig.14 Strain measurement locations of the gusset plate

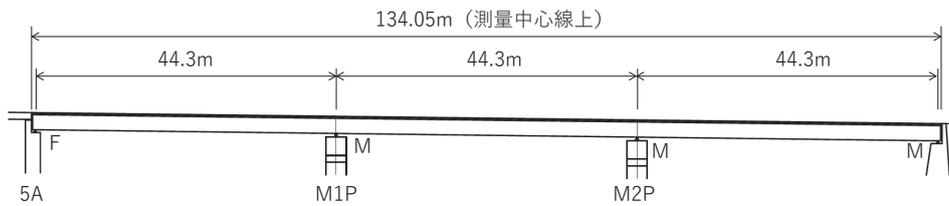
図-1 橋梁一般図

Fig.1 General drawing

孫崎高架橋は、1985年に供用された大鳴門橋の四国側に隣接する3径間連続非合成鈹桁橋である。図-1に橋梁一般図を示す。橋長は134mであり、支間長は44.3mとなっている。本橋は6車線完成系の幅員で建設されているが、現在は4車線の暫定系で運用されており、車線がシフトする区間に位置することから、橋軸方向の位置によって輪荷重の影響を受ける主桁が異なるという特徴がある。また、終点側端部のM3A橋脚では交差道路(県道11号)との関係から50°の鋭角な斜角が付与されている。図-2及び図-3に暫定車線位置図を示す。本橋は将来の鉄道空間からの制約により桁高が2.2mと低く抑えられ、14本の主桁が2.2mと狭い主桁間隔で配置される多主桁構造となっている。また、防食対策として2018年に防食防護工が設置されている⁷⁾。

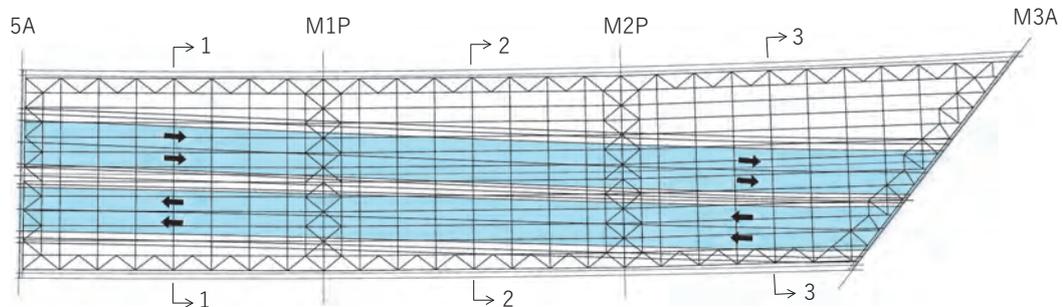
図-2 暫定車線位置図(平面図)

Fig.2 Floor plan of temporary lane location

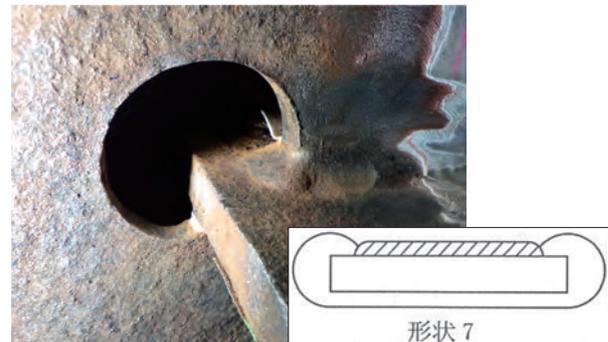
図-4 孫崎高架橋のウェブ貫通構造

Fig.4 The web penetrated joint design of Magosaki viaduct

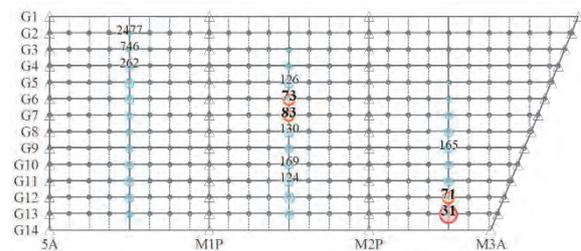
図-5 ウェブ貫通構造の疲労寿命分布図

Fig.5 Fatigue remaining life distribution of the web penetrated joint design

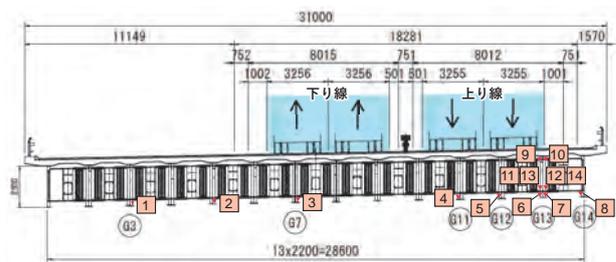
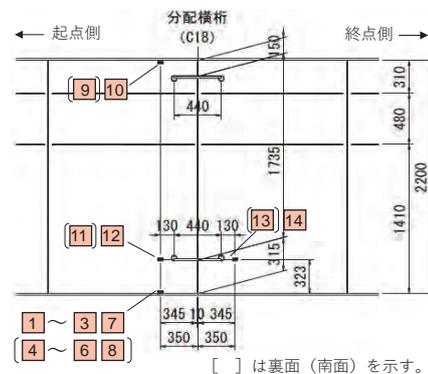
図-6 ひずみゲージ配置図

(a) 断面図 Cross section

(b) 側面図(主桁-分配横桁交差部) Side view of the cross section

Fig.6 Strain gauge layout plan

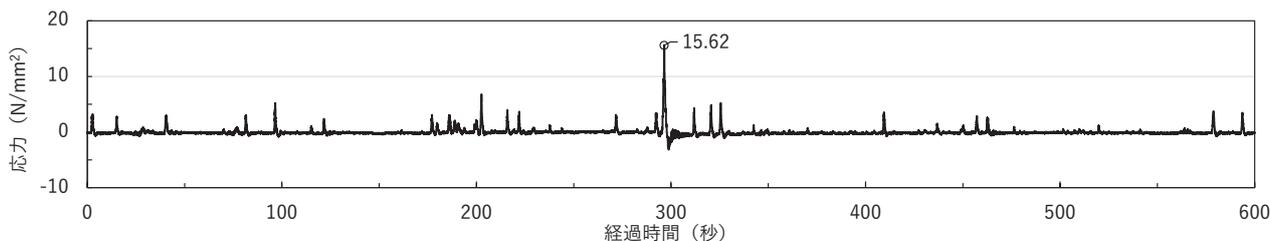
図-7 ウェブ貫通部(ゲージ 14_G13 終点側)の橋軸方向の変動応力 (2023/5/24 9:45 から 10 分間抽出)

Fig.7 Stress waveform of the longitudinal direction at gauge 14_G13; at the web penetrated joint point

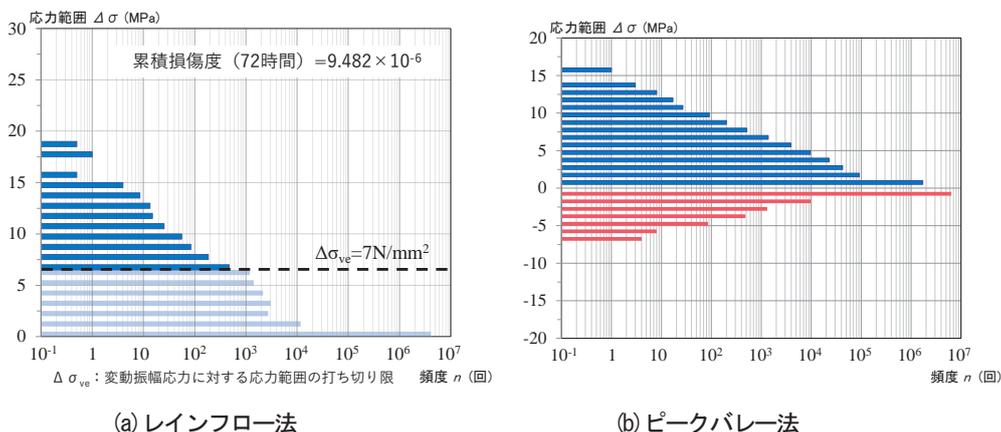
図-8 ウェブ貫通部(ゲージ 14_G13 終点側)の計測 3 日間(72 時間)の応力範囲の頻度分布

Fig.8 Frequency distribution of the stress range while monitoring for three days at the web penetrated joint point

得られた応力頻度分布を用いて、線形累積被害則(マイナー則)から計測3日間の疲労損傷度を算出し、疲労寿命を算出した。疲労寿命は、72時間の疲労損傷度を用いて累積損傷度が1.00となる年数として単純算出した。この結果、72時間の累積損傷度は9.48×10⁶となり、疲労寿命は867年と算出された。この結果から、当該橋梁のウェブ貫通構造は、実荷重下において発生する変動応力は小さく、疲労に対して十分な耐久性があると考えられる。

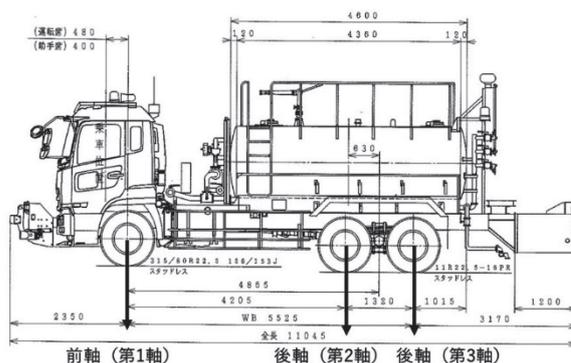
図-9 荷重車概要

Fig.9 Overview of the vehicle for loading

解析による計算応力と実挙動との関係を把握することを目的に荷重車試験を行った。荷重車は図-9に示す散水車を積載した車両を用いることとし、あらかじめ軸重計を用いて軸重の計測を行った。軸重計測を行った結果を表-4に示す。

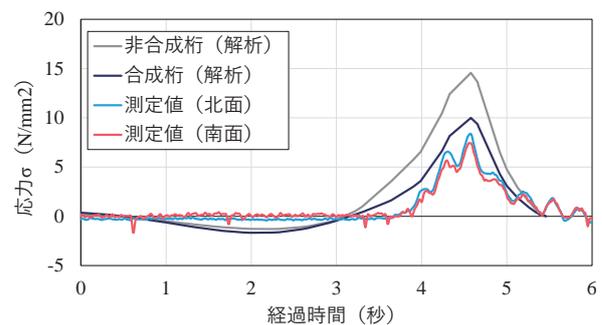
図-10 荷重車走行時の応答波形

Fig.10 Response wave form when loading vehicle run

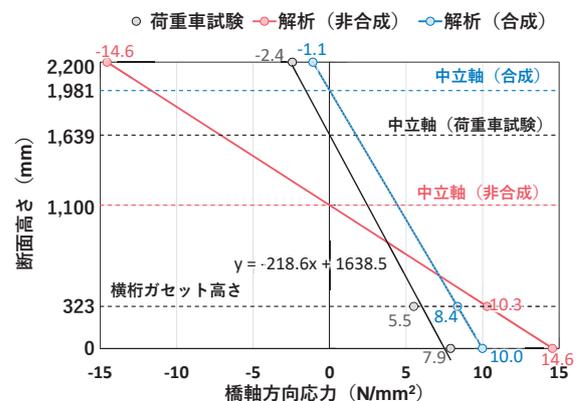
図-11 断面内応力分布

Fig.11 Cross section stress distribution

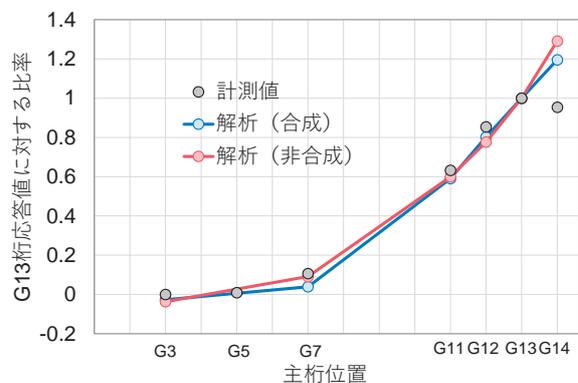
図-12 横分配効果

Fig.12 Load distribution effect from the side

(上り走行車線)のM2P-M3A間の支間中央のG13桁下フランジの応力が最大となる時の横断方向の各主桁の応力について、G13桁の応力との比率としてプロットしたものを示す。この図より、計測値、解析値ともに荷重分配横桁により主桁の応力は広い範囲で分配されていることが確認できた。

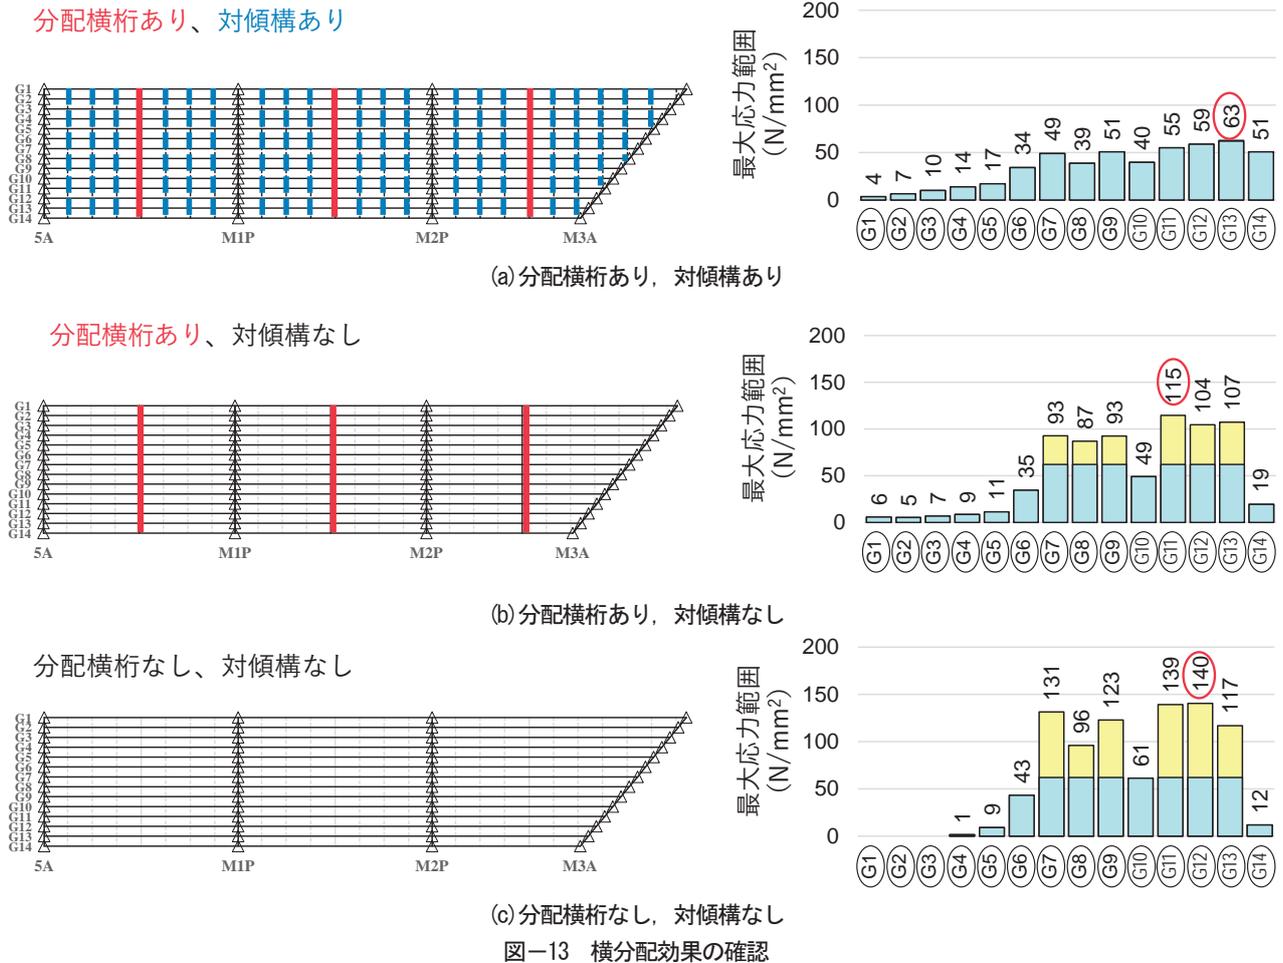
Fig.13 Comparison of Load distribution effect from the side

際の、M2P-M3A間の各主桁の下フランジの応力範囲の最大値を抽出した。なお、解析モデルは非合成桁である。試算結果を図-13に示す。分配横桁・対傾構ありのケースに比べて分配効果を考慮しないケースでは荷重載荷近傍の主桁のみで荷重を負担することから主桁の発生応力範囲が大きくなっていることが確認できる。分配横桁と対傾構ともに考慮しないケースでは、考慮した場合に比べて最大応力範囲が2.2倍となった。また、対傾構のみ未考慮の場合でも最大応力範囲が1.8倍となり、対傾構の荷重分配効果は大きいことが確認できた。本橋ではこれらの部材により主桁の応力が横方向に広く分配されることで、荷重載荷点近傍の主桁の応力負担が低減されており、これが疲労耐久性の向上に寄与していると考えられる。このため、分配横桁、対傾構も主部材と位置付けて維持管理していくことが望ましいと考える。

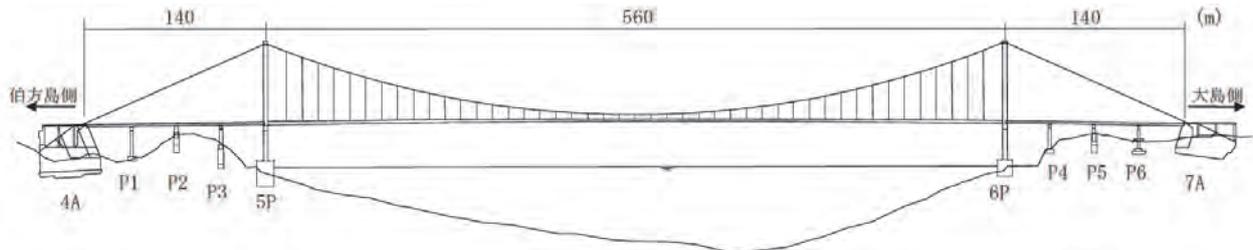
図-1 大島大橋一般図

Fig.1 General view of Oshima bridge

本四高速が管理する長大橋は、いずれも供用後25年以上が経過しているが、構造図面の電子化されたものがなく、図面の数量が膨大であるため、CAD図面が十分に整備されていない。そこで、本四高速が管理する吊橋の中でも主桁の構造が比較的単純な大島大橋(図-1)を対象にBIMモデルを構築した。そして、MR(Mixed Reality)技術によりタブレット端末のカメラ画像と構築したBIMモデルとを常に重畳させ、タブレット端末に表示される橋梁部材に直接情報の入力を可能とする長大橋の点検支援システムBIX(Bridge inspection support system by XR/DX)-eye(Inspectors' eye)を開発した。本稿では、BIX-eyeの開発内容と現場実証試験による適用性の確認結果、及び現場実証試験により得られた課題について述べる。

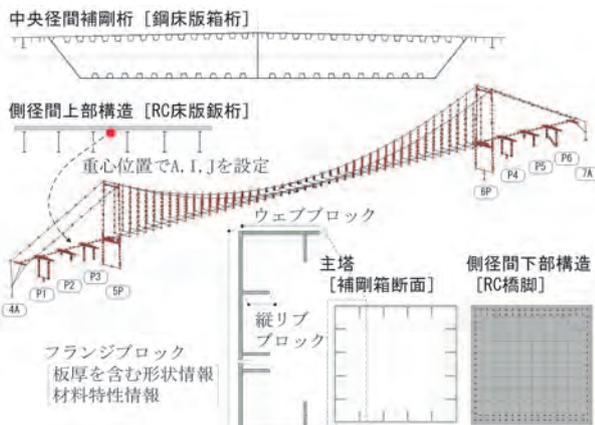
図-2 ファイバー要素解析モデルの概要

Fig.2 Overview of fiber element analysis model

ファイバー要素解析モデルは、図-2に示すとおり、断面変化位置等の主要点に接点を設け、断面情報の形状入力が可能なファイバー要素、断面定数(断面積A, 断面2次モーメントI, ねじりモーメントJ)を付与した梁要素等で接続している。ファイバー要素は、中央径間の補剛桁、主塔、及び側径間の下部構造に用いている。このファイバー要素解析モデルを3DCADデータにデータ変換し、データ変換の過程で立体的な面の情報を保持できない部材や維持管理においてモデル化が必要な部材(側径間上部構造・下部構造、ケーブル類、アンカレイジ、基礎、橋梁付属物等)については、手作業により追加作

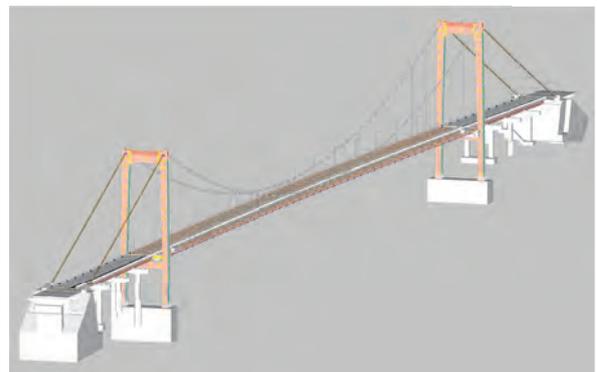
図-3 BIMモデル

Fig.3 BIM model

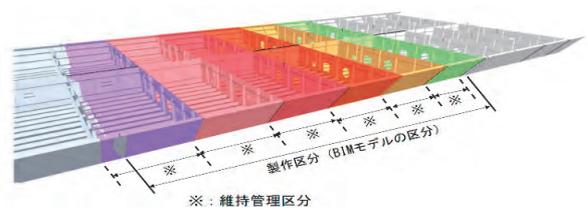
図-4 BIMモデルにおける維持管理区分と製作区分の相違

Fig.4 Difference between sections for maintenance and fabrication in BIM models

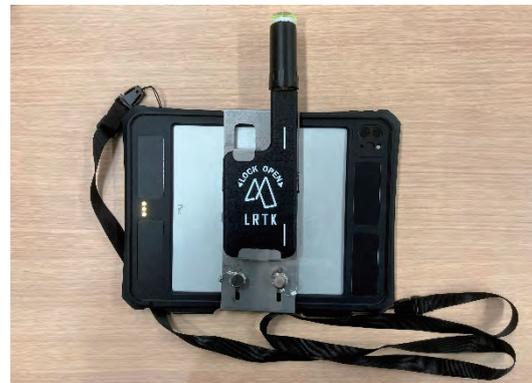
写真-1 タブレット端末へのLRTK Phone 設置状況

Photo 1 LRTK Phone mounted on tablet

タブレット端末はLiDAR機能を有するiPad Pro 11インチ(第4世代)を使用し、防塵・防滴ケース及び落下防止ストラップを設置した。位置座標の取得には、RTK(Real Time Kinematic)測位方式により高精度で安定した相対測位が可能なレフィクシア社製LRTK Phone(以下「LRTK」という。)を使用した。タブレット端末とLRTKは、Bluetoothにより通信を行うが、タブレット端末のカメラ画像とBIMモデルを精度よく重畳させるためにはLRTKとタブレット端末のカメラとの位置関係を固定する必要があることから、専用の固定治具によりLRTKとタブ

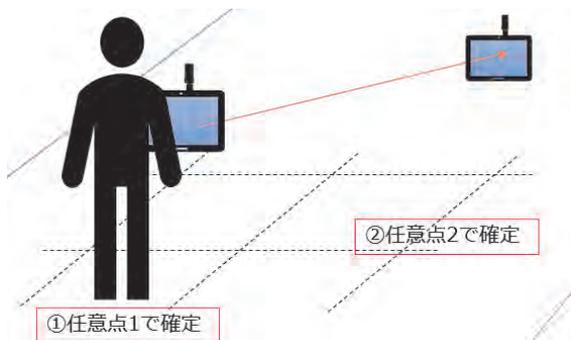
図-5 自己位置情報の取得イメージ
Fig.5 Image of obtaining self-location information

既知点2点の設定にあたっては、アンカレイジ4A、7Aそれぞれにおける3Dモデルの部材頂点とし、かつ、現地測定可能な箇所を2箇所ずつ選定した上で、LRTKによる測定を2回ずつ行った。測定結果から、それぞれのアンカレイジにおいて測定誤差が小さい箇所を既知点として設定した。

表-2に示す既知点2点の測定結果より、設定する座標値として、X、Y座標は1回目と2回目の平均値とし、標高については1回目と2回目の測定結果の平均値からLRTKのアンテナ先端から下端までの長さ(0.201m)をオフセットとして減じた値を設定した。

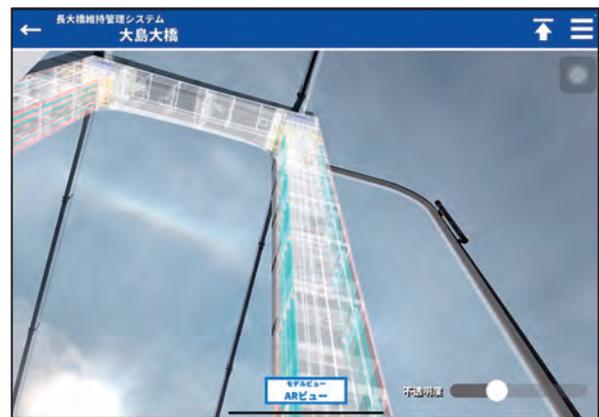
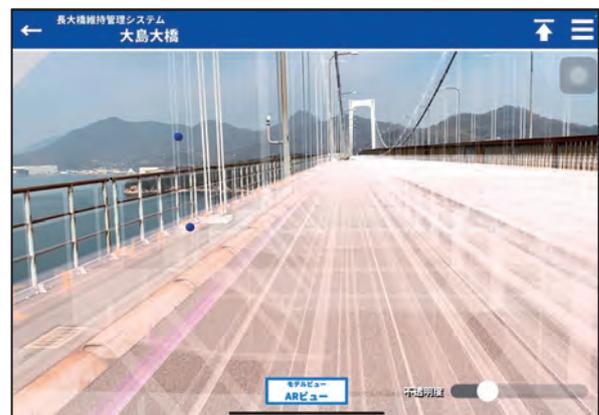
図-7 重畳結果(主塔)

図-8 重畳結果(主桁及びケーブル類)

2点基準点取得後の端末画像と3Dモデルとの重畳の結果は**図-7, 8**に示すとおり、横方向に0.3m程度のずれと方角のずれを確認した。これは、2点基準点を取得する際、それぞれの基準点においてLRTKで取得した緯度経度の誤差が影響していると考えられるが、点検作業に使用するにあたり、ほとんど影響がない程度の誤差であると言える。

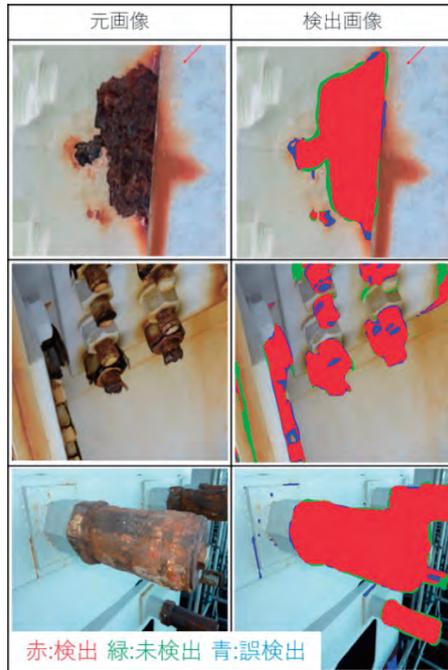
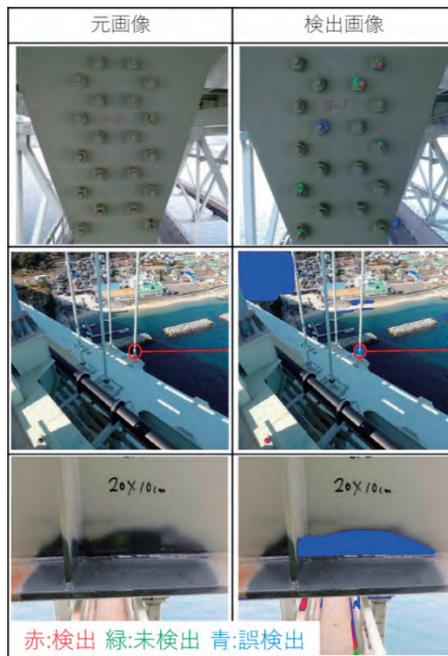
図-3 腐食の検出結果(抜粋)

(a)検出率の高い画像

(b)検出率の低い画像

構築したAIを用いて、教師データとして使用した明石海峡大橋の腐食画像を対象に検出を実施した結果を、図-3に示す。撮影距離が近距離であり、範囲が広い腐食が含まれる画像では検出精度が高かった一方、遠距離の画像やハンガーロープ、高力ボルトに生じた微小な腐食を含む画像、補修済みの箇所が写りこんだ画像では検出精度が低下する傾向が見受けられた。検出精度の低下要因として、遠距離画像及び微小なさび・腐食は、検出対象が画像全体に占める割合が小さいことから、AIが学習できる情報が限られること、遠距離画像は検出対象である腐食部以外の情報が多く含まれていること、にハンガーロープに関する教師データの数量が不足していること、補修済み箇所が腐食と似た色調で写りこんだ場合は腐食として誤検出されやすくなることが考えられる。

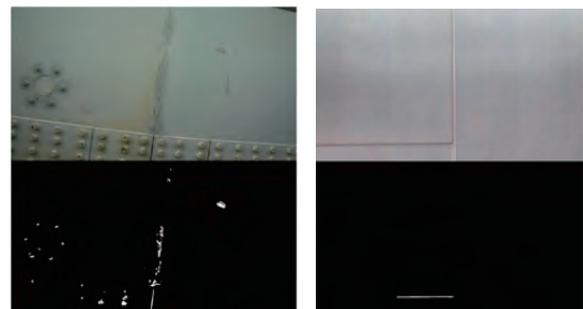
図-6 取得画像の腐食検出結果

a)検出結果(良好) b)検出結果(影の誤検出)

AIに大島大橋の腐食画像1,683枚(Cutmixなし:189枚 Cutmixあり:1,494枚)を教師データとして学習させ、再度AIにより検出した結果、検出精度は向上し、F値は0.6以上の値となった(表-5)。しかし、データ拡張により検出精度の向上は確認できたが、影や隙間等の暗い部分や補修済み箇所、付着している汚れをさびとして誤検出しているケースも見受けられた。大島大橋における取得画像の腐食検出結果の抜粋を図-6に示す。なお、白黒画像上の白い箇所がAIにより腐食として検出された箇所である。

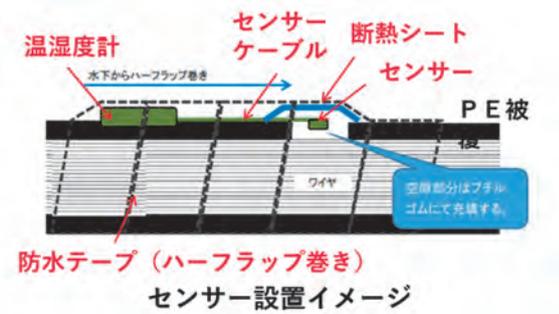
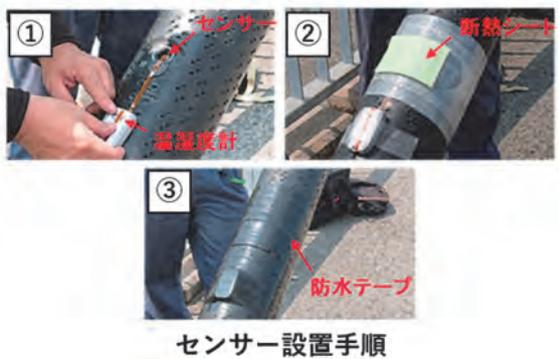
図-7 温湿度センサー設置図

Fig.8 Location of Temperature and Humidity Sensor

ケーブル内部の腐食環境を把握するため、3.1で削孔した24本のうち、9本について温湿度センサーを設置し、経時的な温湿度計測を行った(図-7)。センサーを設置したケーブルは、上下線の側径間及び中央径間のケーブルを各1本と素線にさびが確認されたN6(上り線)を加えた計9本を選定した。また、高さ方向の違いを把握するため、N6(上り線)については、定着部近傍(4箇所)及び路面より約15mの位置(1箇所)を削孔し、計5箇所センサーを設置した(図-8)。

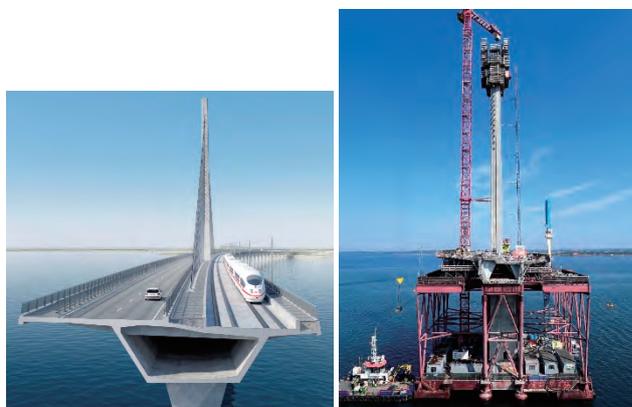
図-1 (左)ストアストローム橋の完成イメージ、(右)塔の架設状況

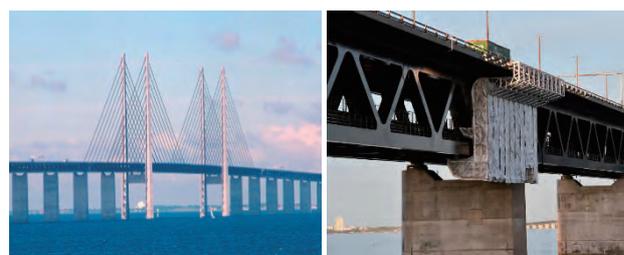
写真-1 (左)オーレスン橋、(右)近接ガントリーの仮設状況

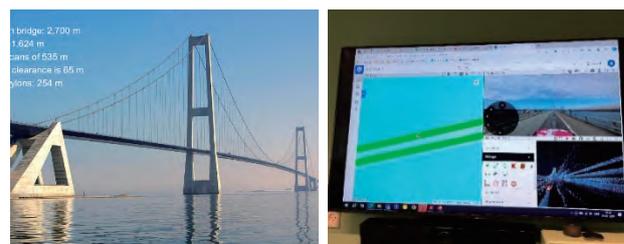
写真-2 (左)グレートベルト橋、(右)アセットマネジメントシステム

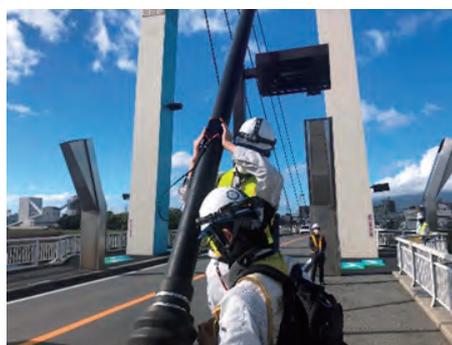
写真-1 市管理の斜張橋でケーブル張力測定 (HBE)
