坂出市

本州四国連絡高速道路株式会社

(仮称) 坂出北スマートインターチェンジの法面に大きな石が 確認され、落石対策の追加が必要となりました

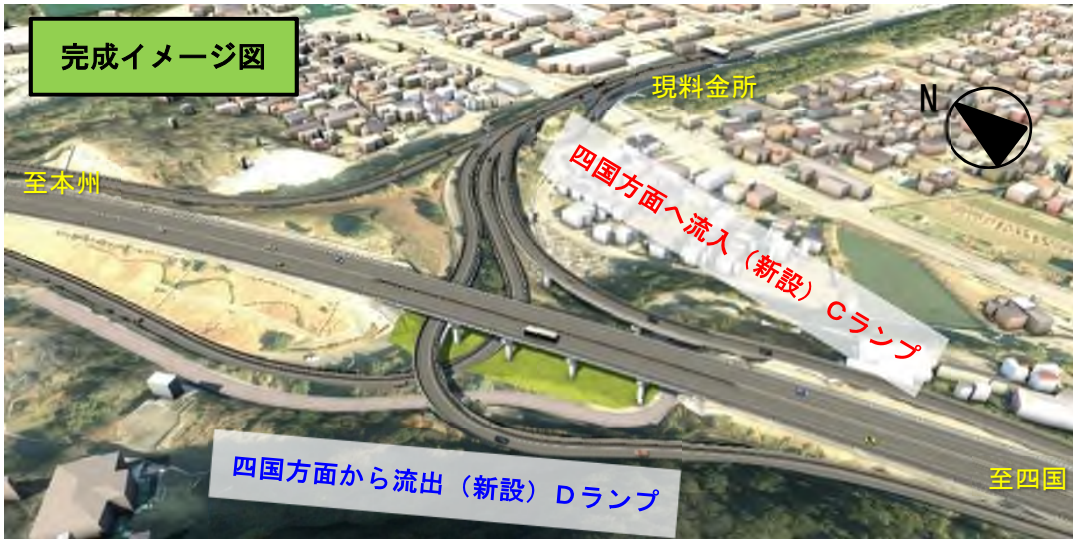
完成イメージ図および確認された石の写真

- 瀬戸中央自動車道の坂出北インターチェンジは、本州方面の入口、出口のみとなっておりますが、平成29年度に（仮称）坂出北スマートインターチェンジが事業化され、四国方面の入口、出口の整備を現在進めているところです。（別紙参照）
- 本四高速が施工している（仮称）坂出北スマートインターチェンジの工事において、法面から大きな石（最大3m）が複数確認されました。（別紙参照）
- 大きな石が落石した場合、開通後の通行に支障をきたすため、通行安全性を確保すべく、既存の工事に追加で落石対策（落石予防工、落石防護工）を実施いたします。（別紙参照）
- 落石対策の追加に伴い（仮称）坂出北スマートインターチェンジ事業は当初の工程より遅延することとなりますが、今後の事業見通しについては工事が進捗し、目途がついた時点でお知らせする予定です。

石の確認箇所
