本四技報

Vol.28 No.103 2004.9

本四技報 第103号 目次

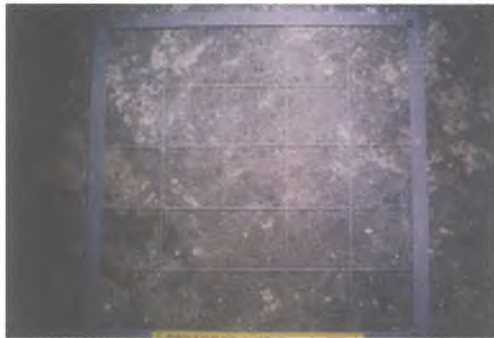
通电 2 ヶ月後

通电 14 ヶ月後

写真-4 電着物の析出状況
photo.4 Depositing situation

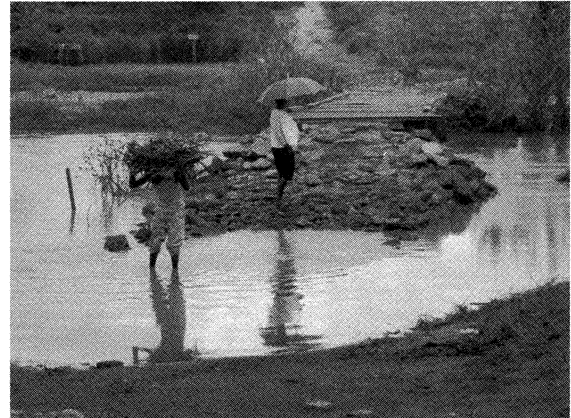
写真-2 Missing Link 道路の代表例
