本四技報

Vol.29 No.104 2005.3

来島海峡大橋南高架橋補修工事

Investigation and Repair Work for Non-Designed Welded-Joints on the Kurushima-Kaikyo-Ohashi-Minami Viaduct

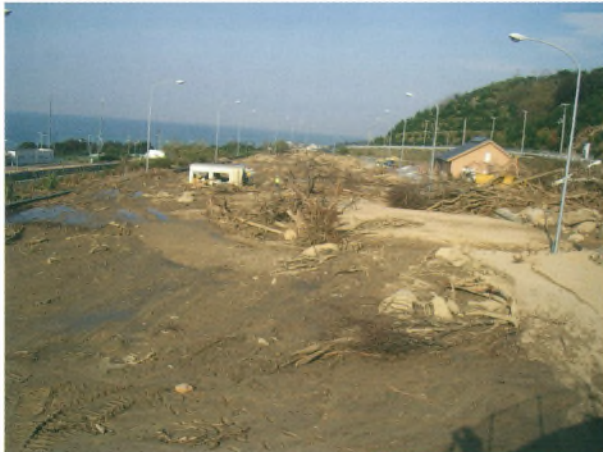
台風 23 号 (H 16. 10. 20) による被災状況

Damage caused by the typhoon No.23

(被災直後)
After the typhoon hit

(復旧作業中)
Recovery Work

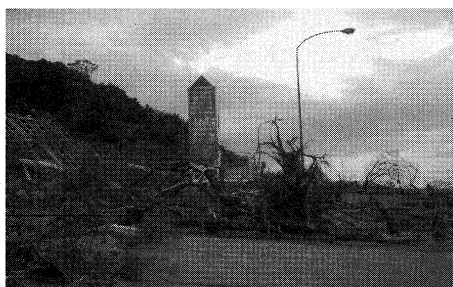
写真-3 土石流による室津 PA への堆積状況

Photo.3 Accumulated soil and rocks by the debris flow in Murotsu P.A.
