# 本四技報

Vol.36 No.118 2012.3

## 瀬戸大橋におけるコンクリート構造物の劣化対策

# 瀬戸大橋におけるコンクリート構造物の劣化対策

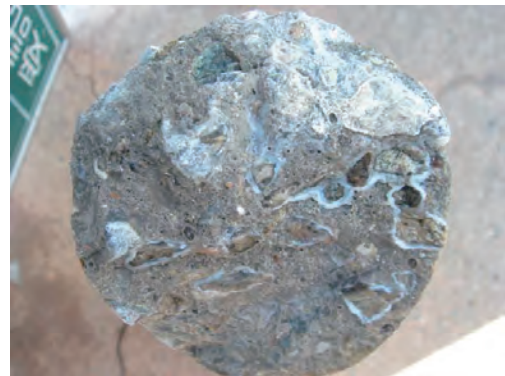
室内試験用に HVa21P から採取した試料断面において、骨材周囲に反応リムや白色の析出物（写真-3）、骨材の割れが確認された。そこで、この白色析出物を対象に、EPMA分析を行った結果、表-2に示すように構成する成分の約70%がアルカリ反応性成分であることから、アルカリシリカゲルであることが判明した。また、YVa6Pから採取した試料においても同様の結果が得られた。

写真-3 採取試料の断面状況 (HVa21P)
